INTERVENTO DI REGIMAZIONE ACQUE DI SCORRIMENTO SUPERFICIALE LUNGO SENTIERO COMUNALE RIVA-TRUCET IN PROSSIMITA' DEL TORRENTE ARZOLA

COMUNE DI RIBORDONE

STUDIO DI FATTIBILITA'

DOCUMENTAZIONE FOTOGRAFICA

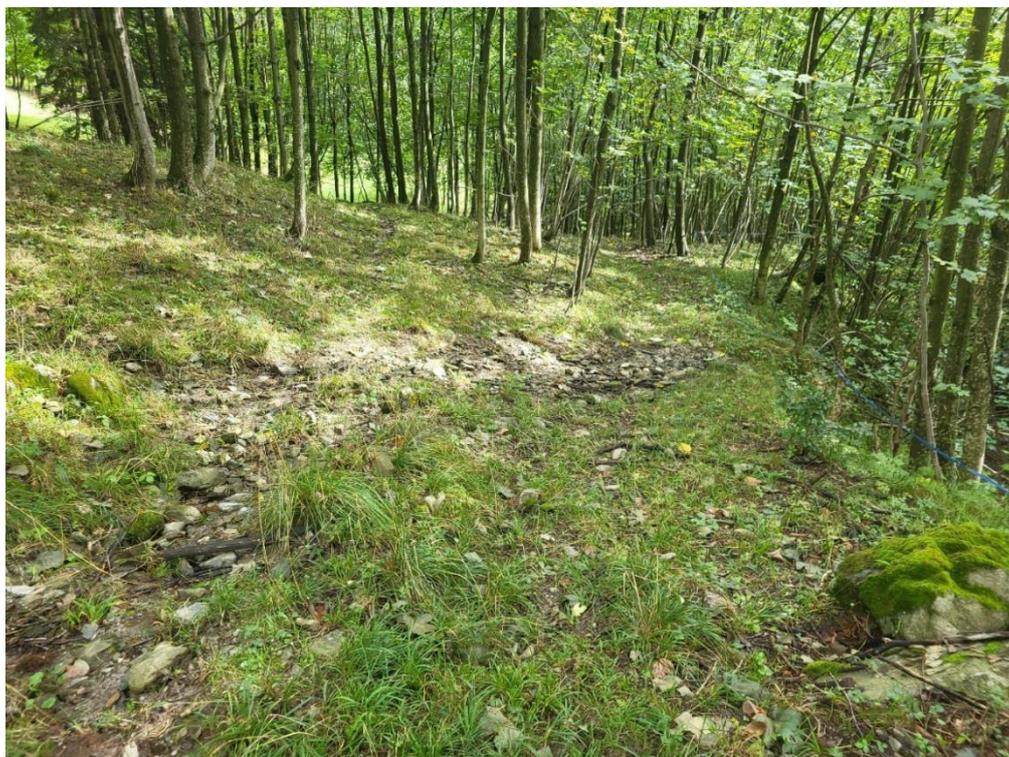
Foto 1 – Vista del sentiero comunale in dissesto per erosione a causa del ruscellamento incontrollato

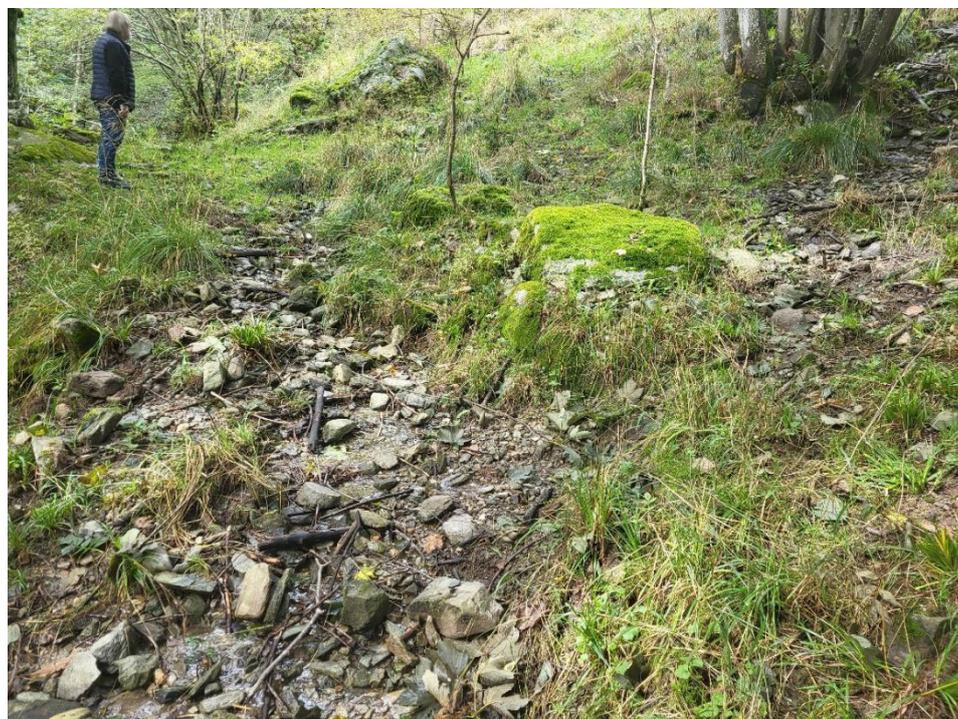
Foto 2 – Sentiero completamente in erosione a causa del ruscellamento incontrollato delle acque di versante
