**OGGETTO: VILLA RENZI CESCONI
PROGETTO PER IL RESTAURO CONSERVATIVO - LOTTO 3**

**RELAZIONE TECNICA E REDAZIONE DI SCHEDE TECNICHE DI
INTERVENTO PER LE OPERE DI RESTAURO**

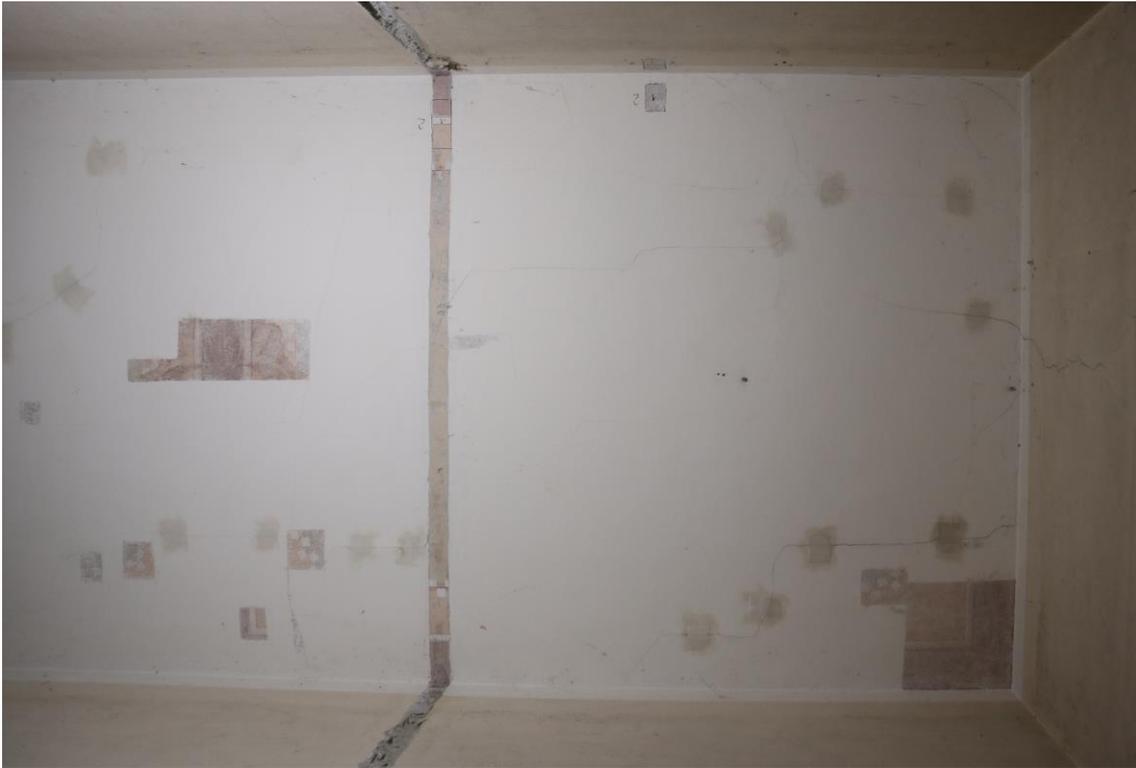
Soffitto della sala “ufficio 6”: nella foto sotto si notano le decorazioni pittoriche precedenti alle tinte attuali, in corrispondenza della rimozione delle tramezzature.

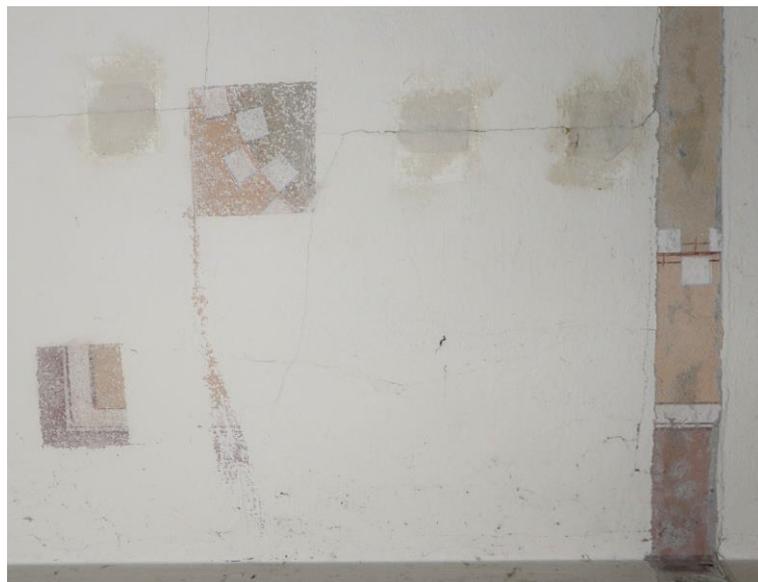
Il soffitto della sala denominata “ufficio 5”: anche qui è presente la traccia di una precedente tramezzatura, dove affiorano gli elementi decorativi della stratificazione pittorica sottostante l’attuale verniciatura bianca. Nella foto si notano, oltre ai vari tasselli stratigrafici e conoscitivi realizzati per il presente lavoro, alcune velature eseguite (anche nella sala adiacente) nel precedente lotto per la messa in sicurezza delle fessurazioni più importanti. Le veline sono in velatino di garza, incollate con PARALOID B 72 in acetone.

A lato, particolare del soffitto, con i tasselli stratigrafici evidenzianti la decorazione geometrica sottostante le tinte attuali.

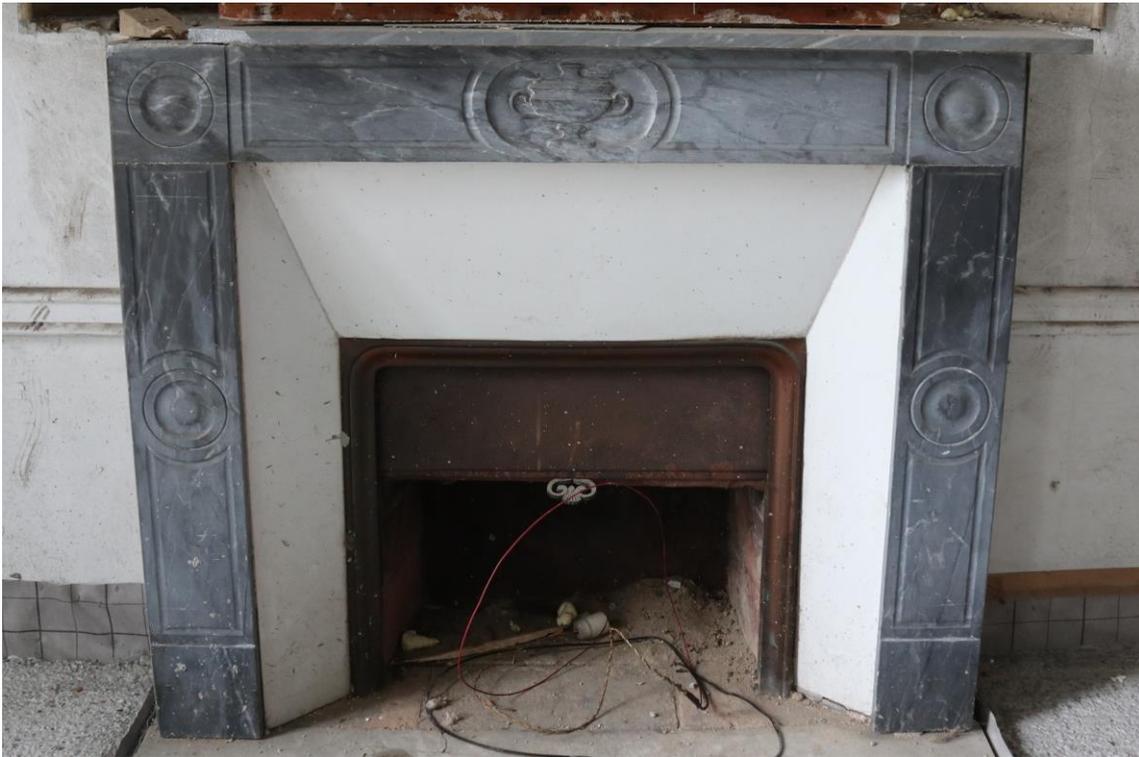
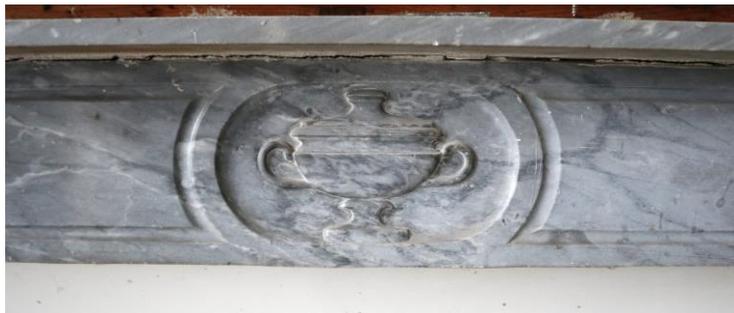
Sopra, particolare della decorazione pittorica della cornice in stucco.
Sotto, due immagini del camino in pietra.

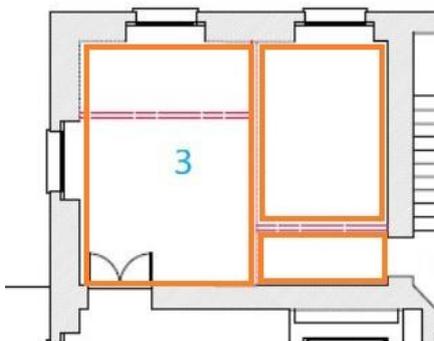
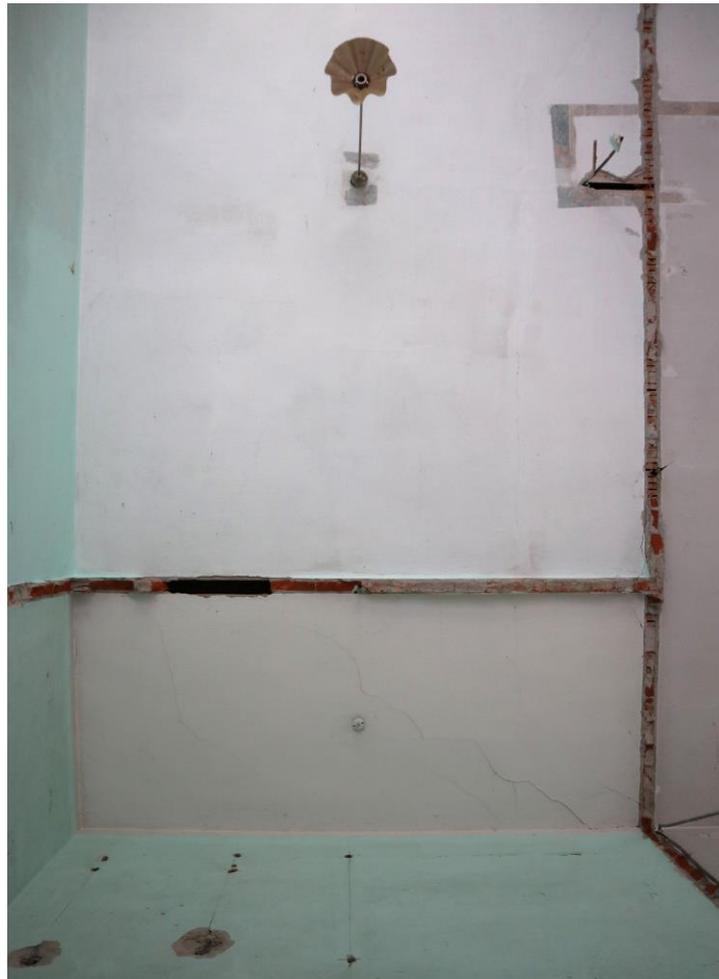
Sopra e a lato, immagini dello stato di fatto delle superfici a soffitto.

Qui sotto, in arancio, le ripartizioni degli impianti decorativi riconosciuti

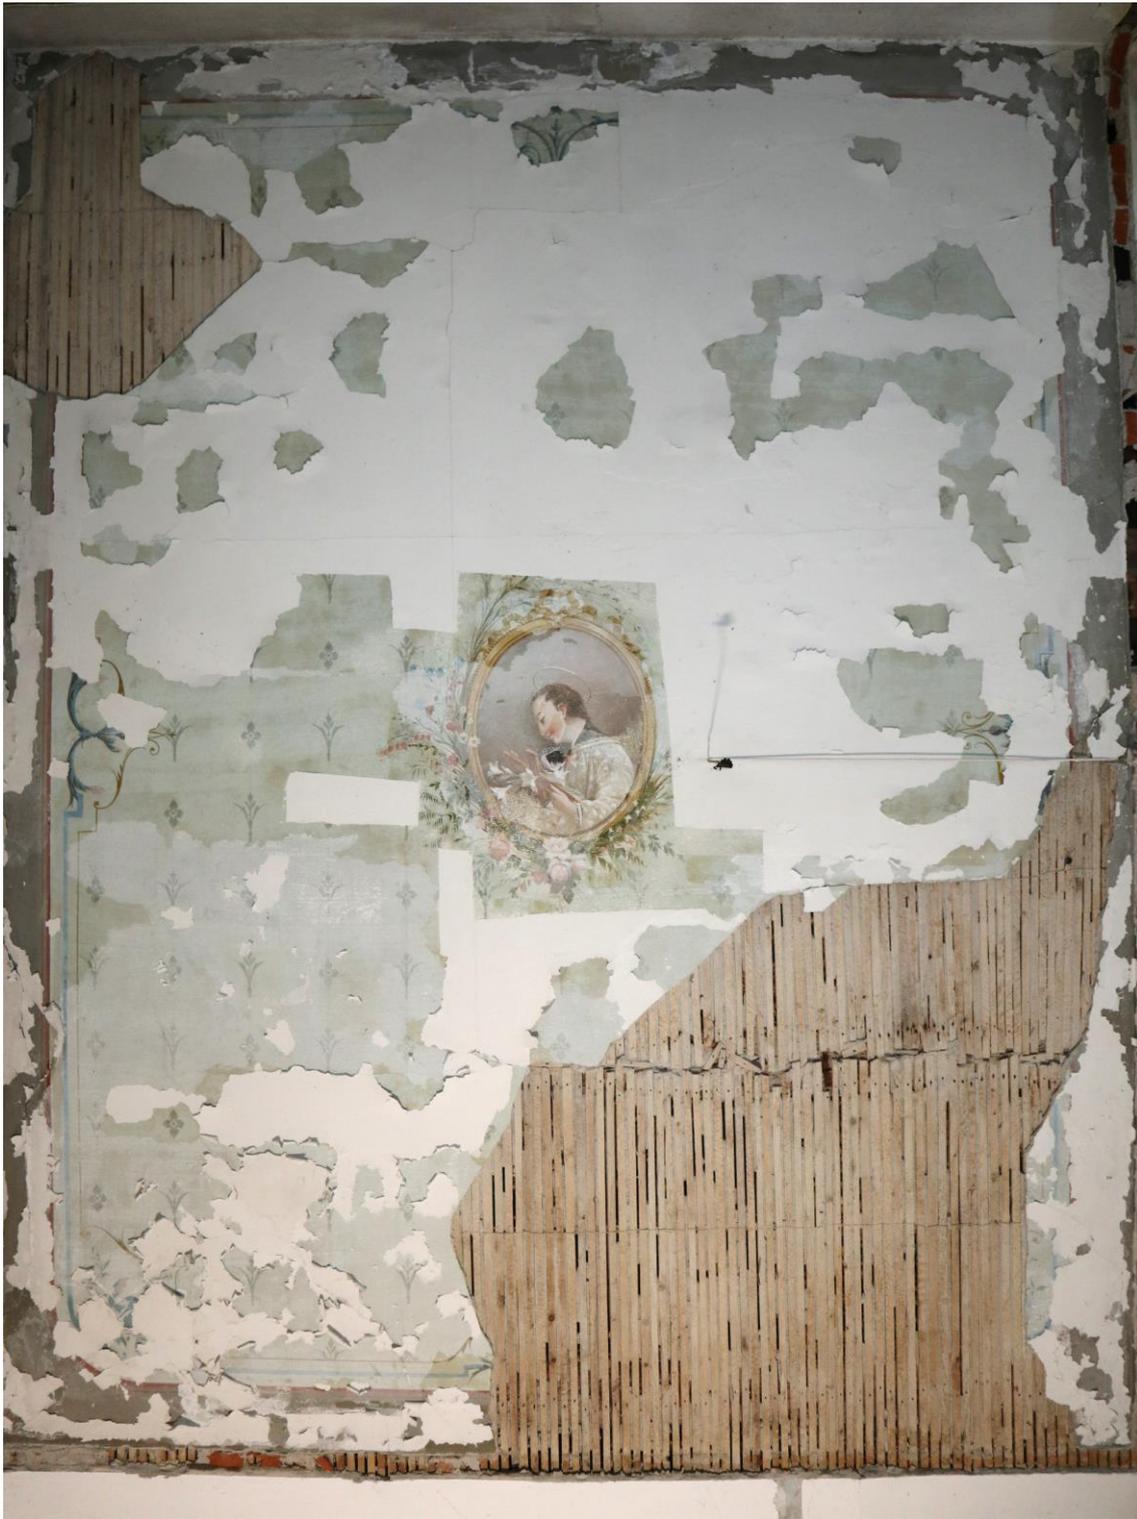
Vista complessiva della specchiatura a soffitto più ampia, con decorazione pittorica già parzialmente in vista a causa dell'accentuato degrado della verniciatura soprastante; si notano le ampie aree superficiali dell'intonaco mancante, con messa in vista della struttura lignea di supporto.

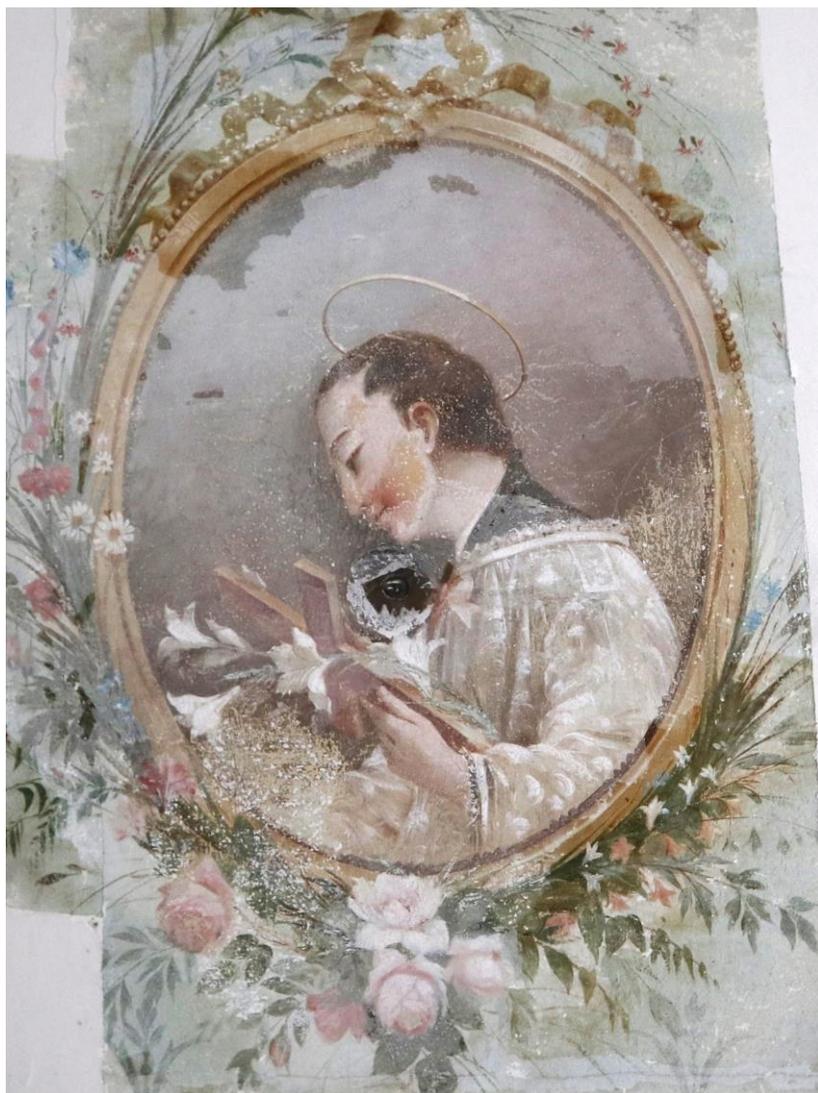
Particolari dello stato di fatto: ovale con immagine di San Luigi e, sotto, affioramento della decorazione perimetrale.

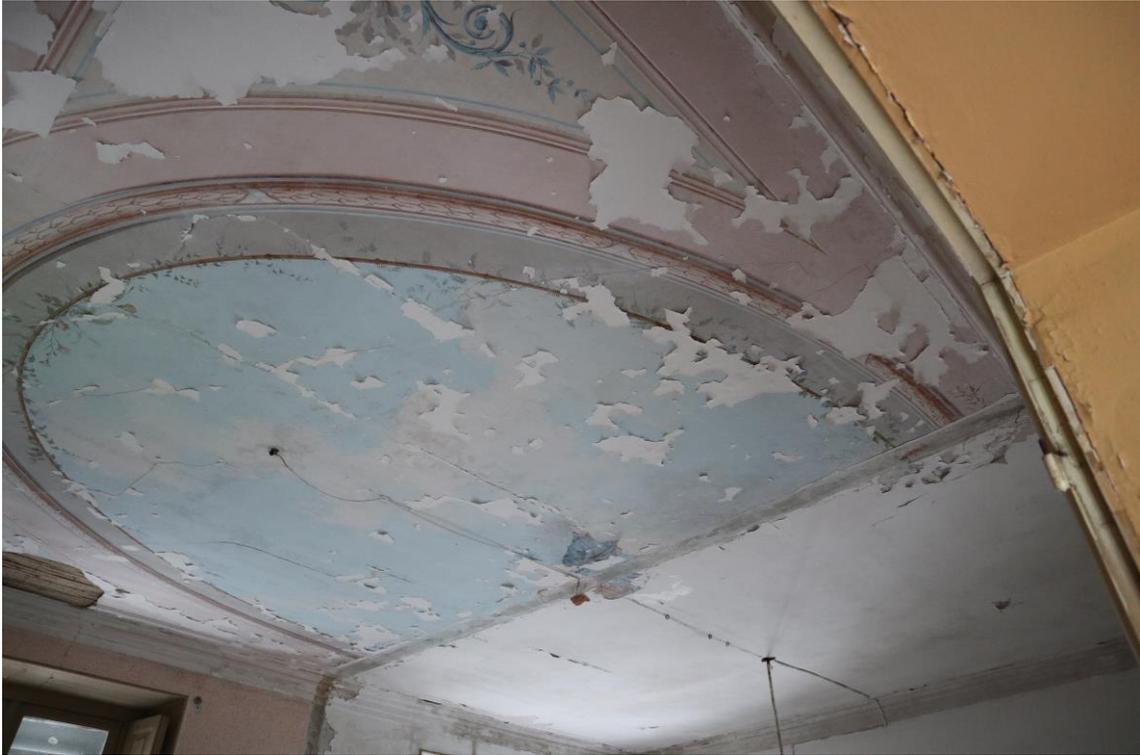
Vista complessiva del soffitto, si nota il differente stato di fatto delle due metà, un tempo separate dal tramezzo centrale.

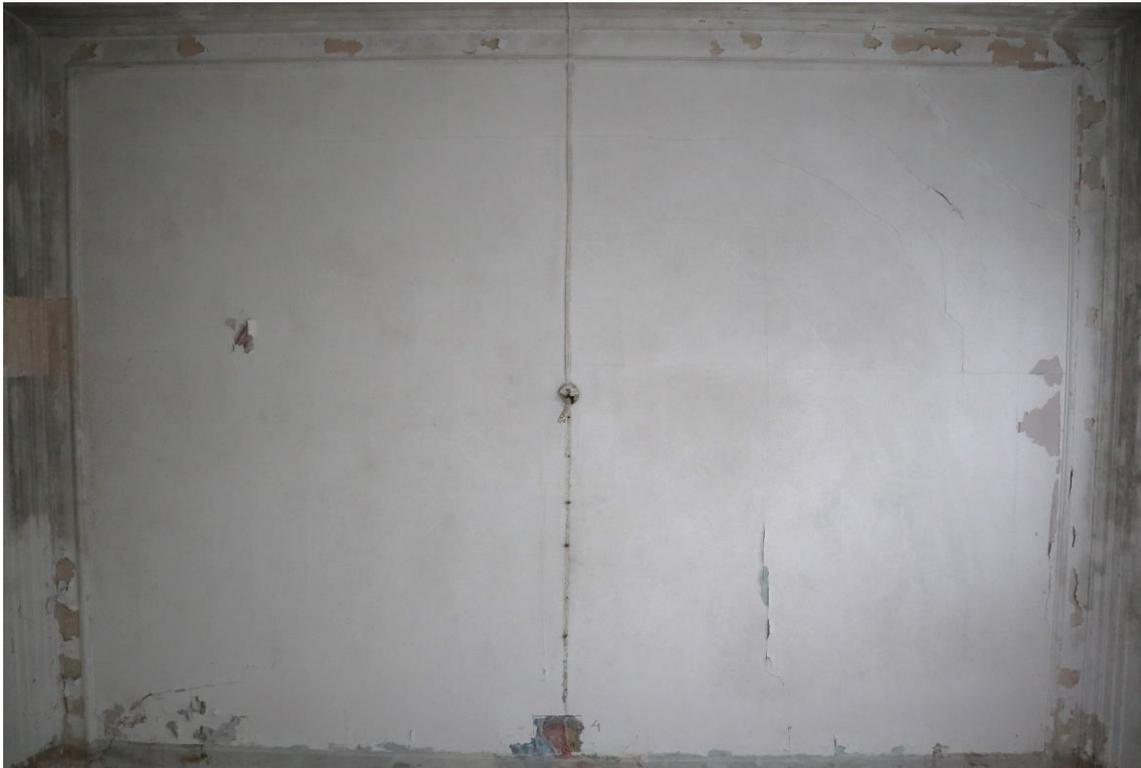
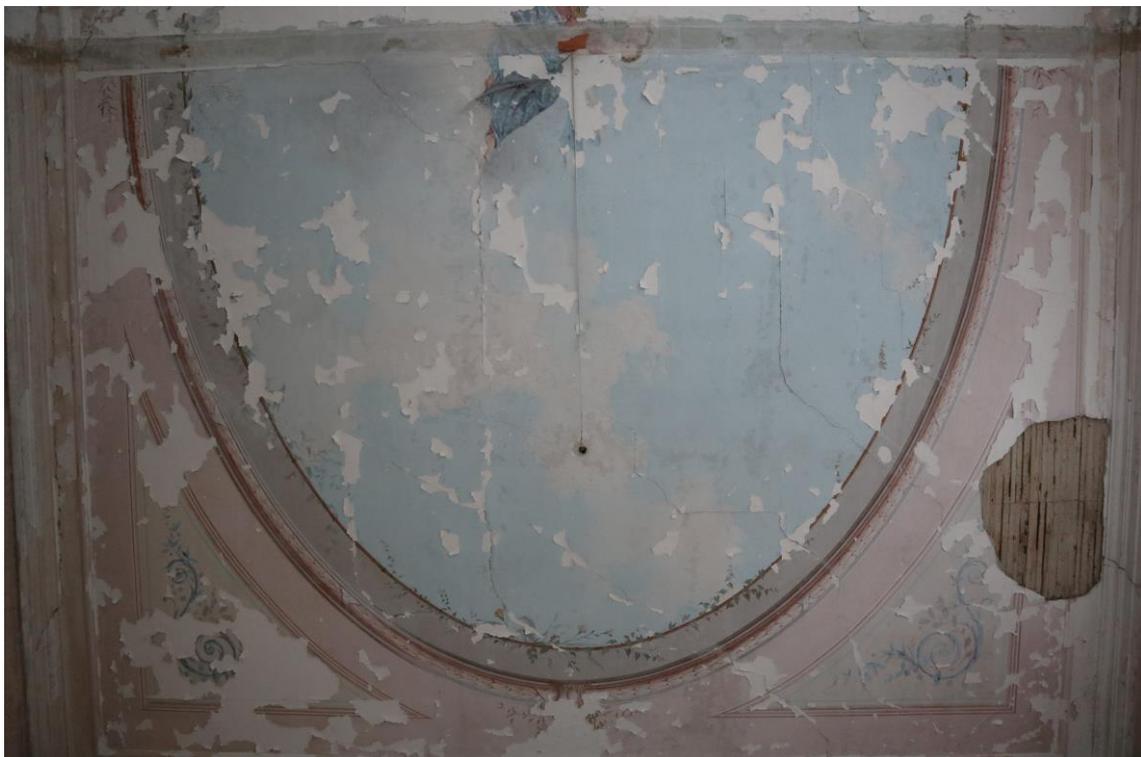
Immagini complessive delle due metà del soffitto.

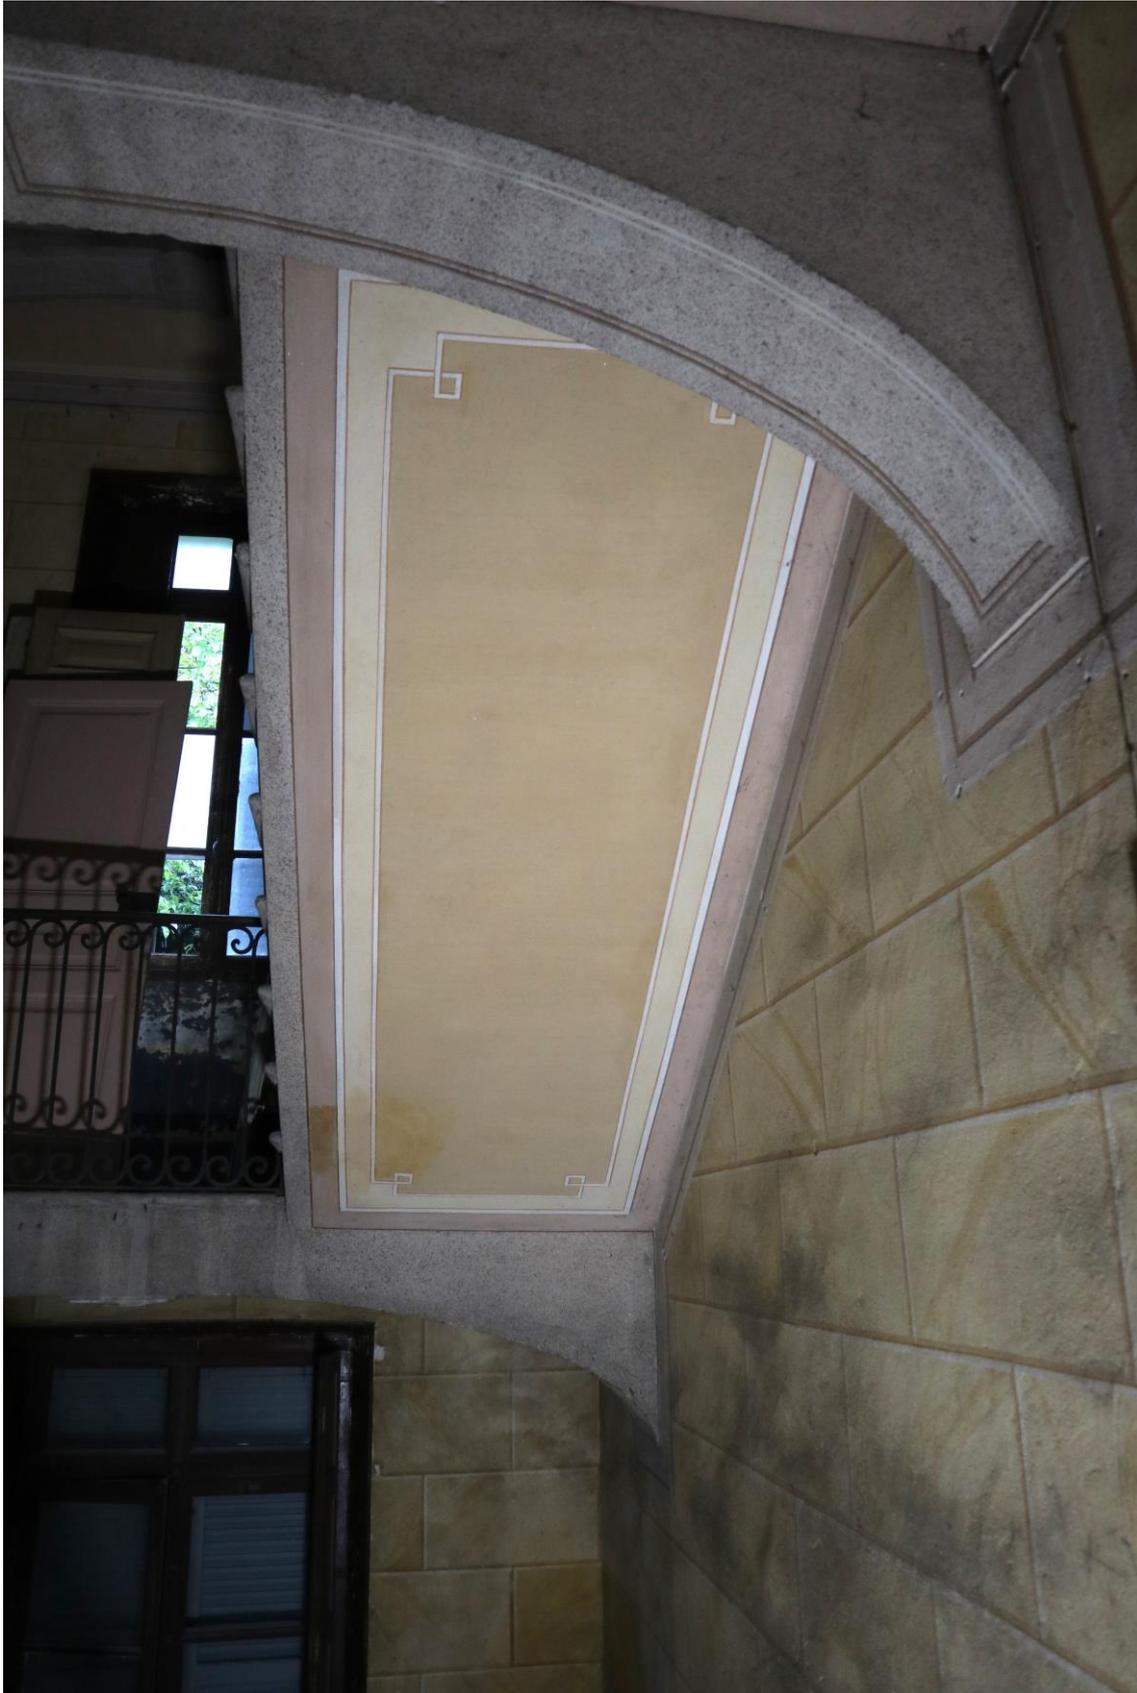
Superfici murarie del vano scala: si notano i consistenti depositi di polveri e una macchiatura che interessa l'intonaco decorato sotto la rampa delle scale.

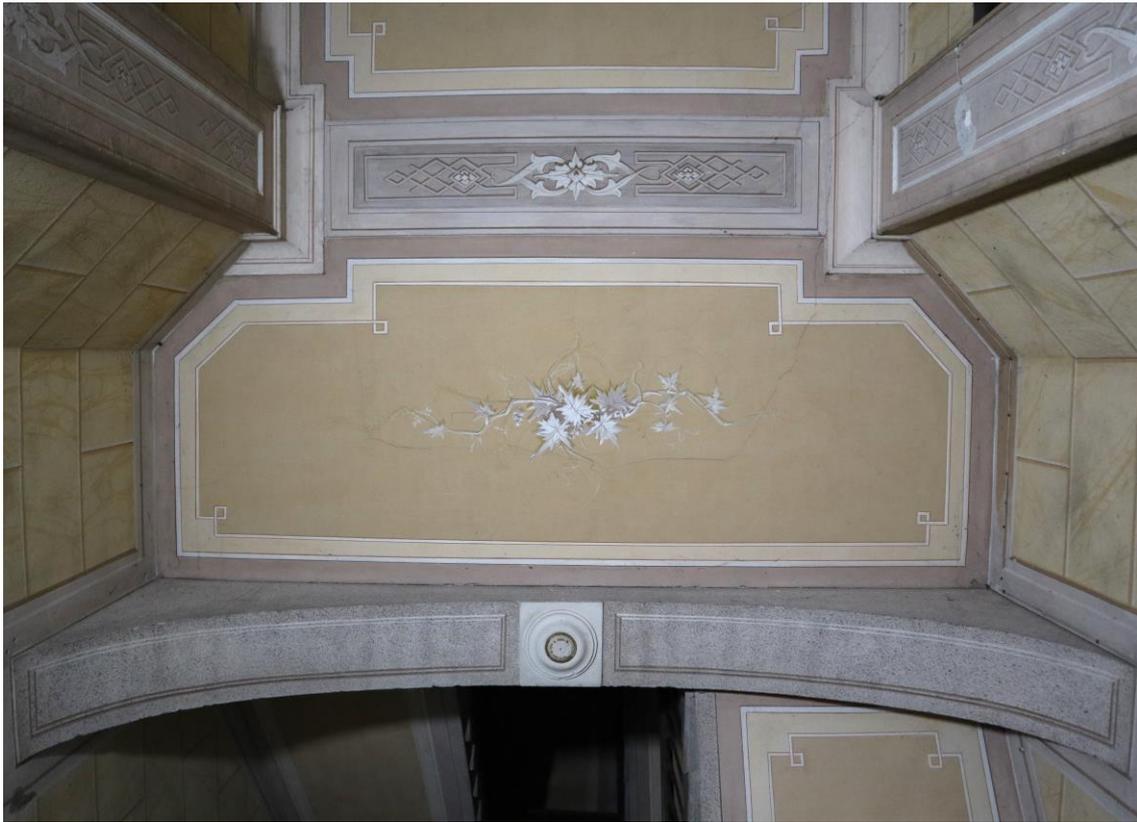
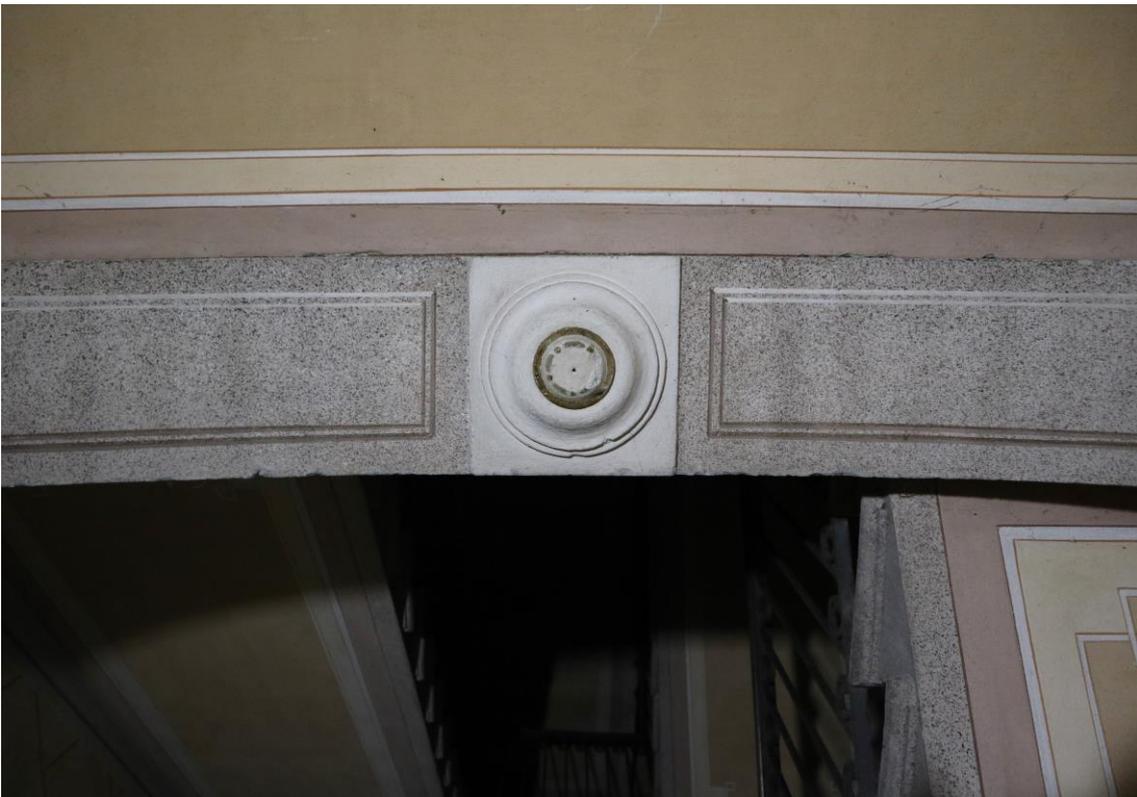
In alto il soffitto dell'atrio di sbarco dallo scalone al primo piano, con l'arco decorato a finto granito; nella foto sotto, particolare dell'elemento centrale in stucco posto al centro dell'arcata.

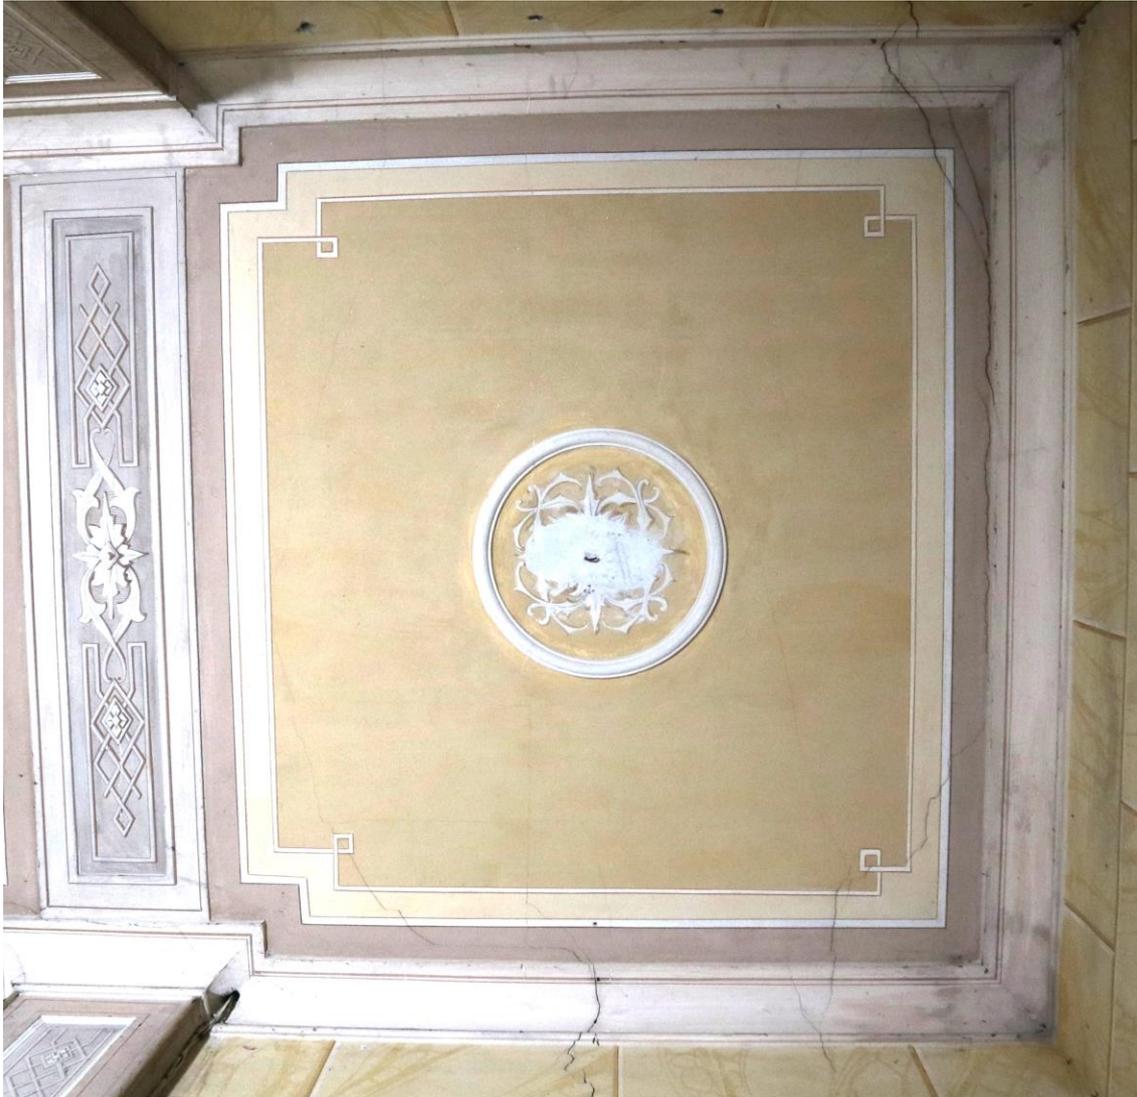
Soffitto dell'atrio a primo piano: l'elemento decorativo centrale, parzialmente mancante a causa di un intervento di stuccatura, è contornato da una cornice in gesso. Si notano le importanti fessurazioni che interessano le superfici, proseguendo sulle pareti, come visibile nella foto sotto.

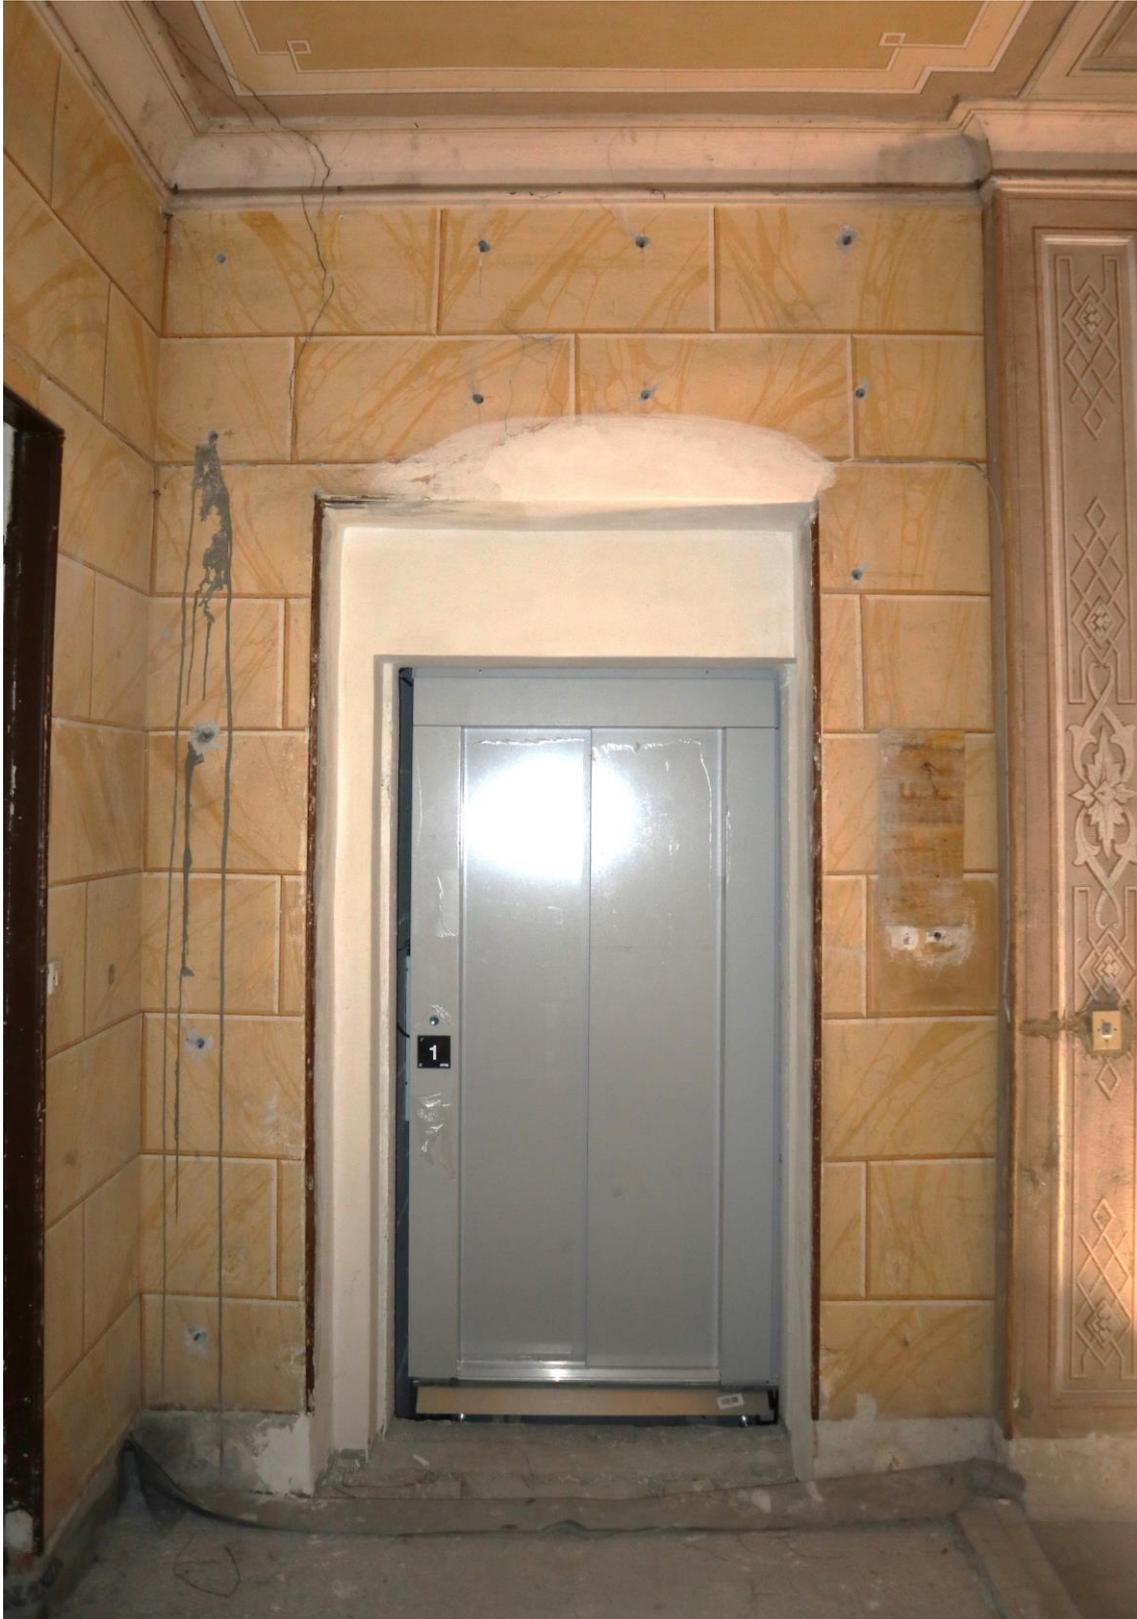
Parete dell'atrio a primo piano: sul lato dove è stato inserito l'ascensore sono presenti degradi dovuti a precedenti interventi lavorativi, quali bucatore e colature .

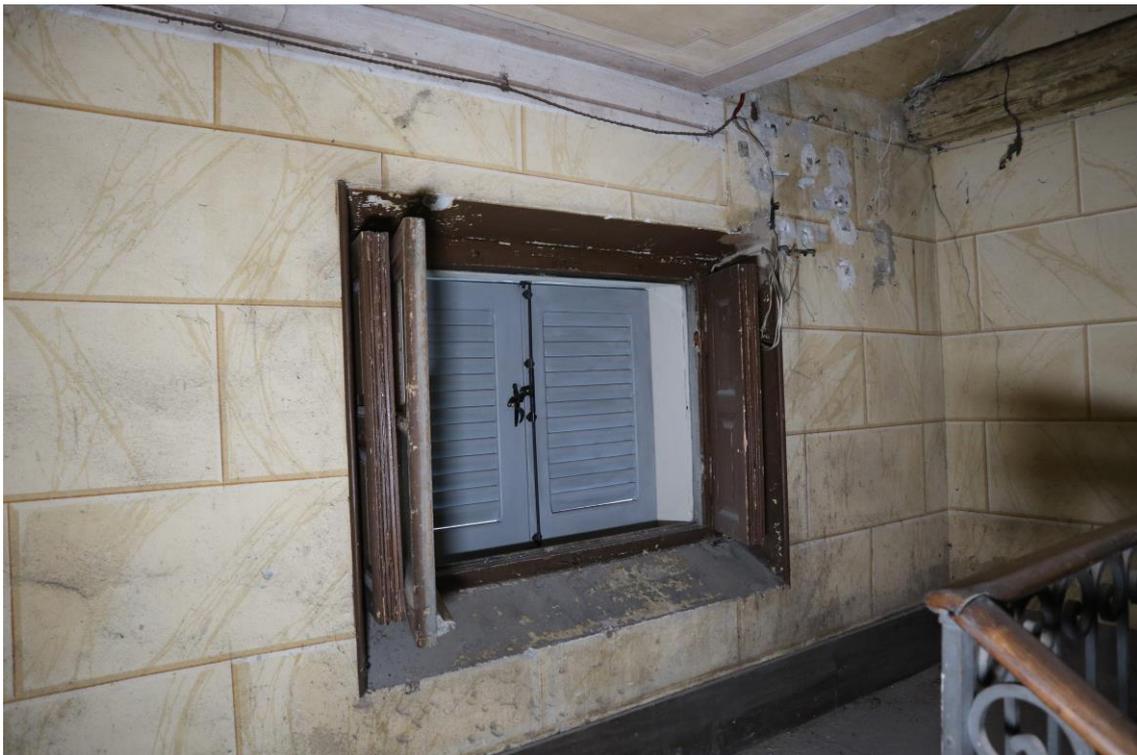
Porzione di parete sul pianerottolo più alto dello scalone, si notano le numerose manomissioni superficiali per la posa di fili e materiale elettrico.

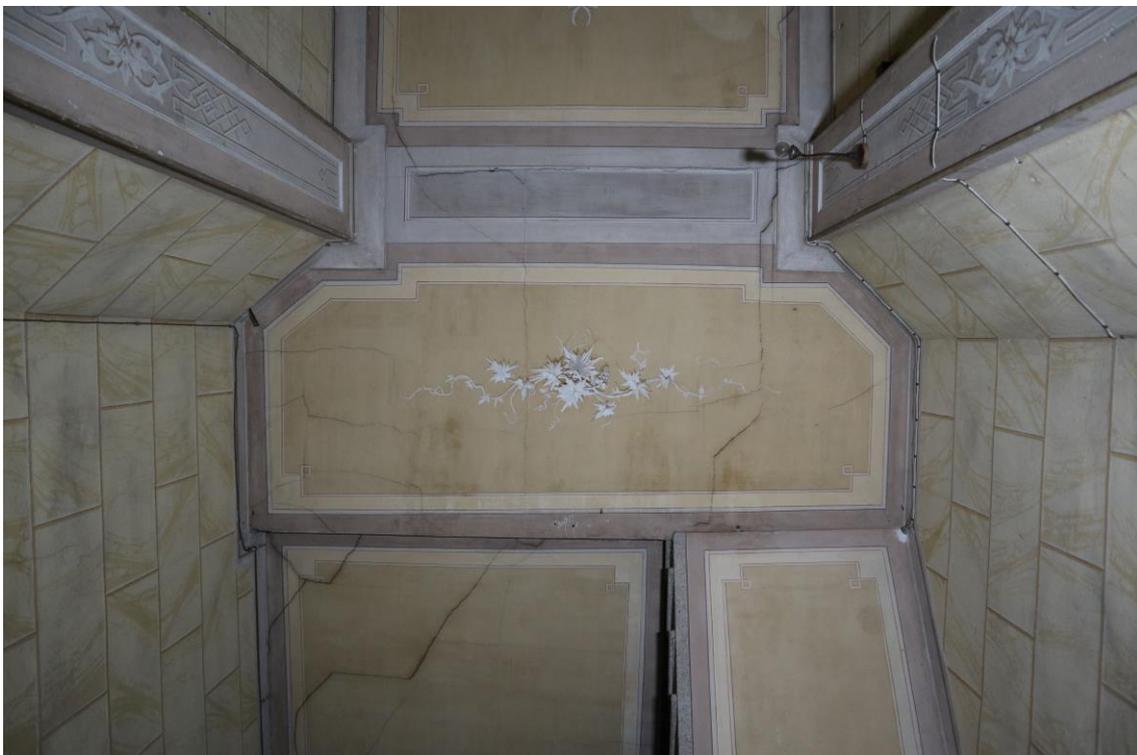
Soffitto dell'atrio di sbarco al secondo piano, si notano le importanti fessurazioni, che interessano anche il soffitto accanto che chiude il vano scalone.

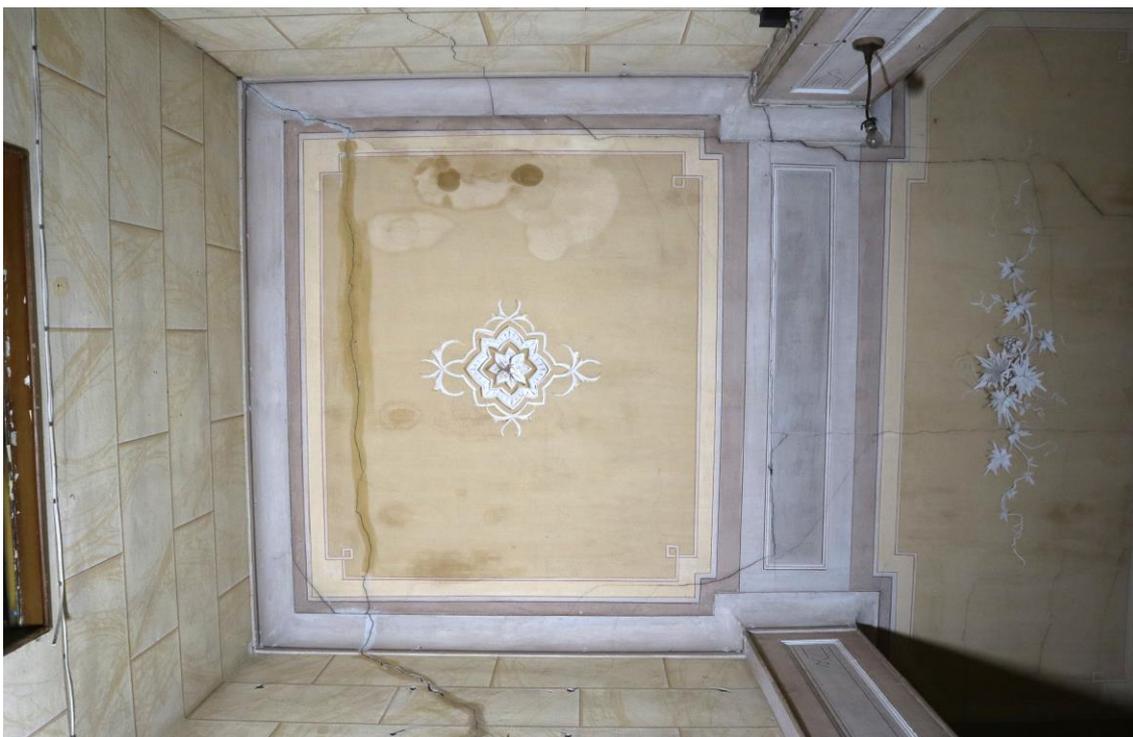
Il soffitto dell'atrio è interessato da fessurazioni e macchiature da umidità.

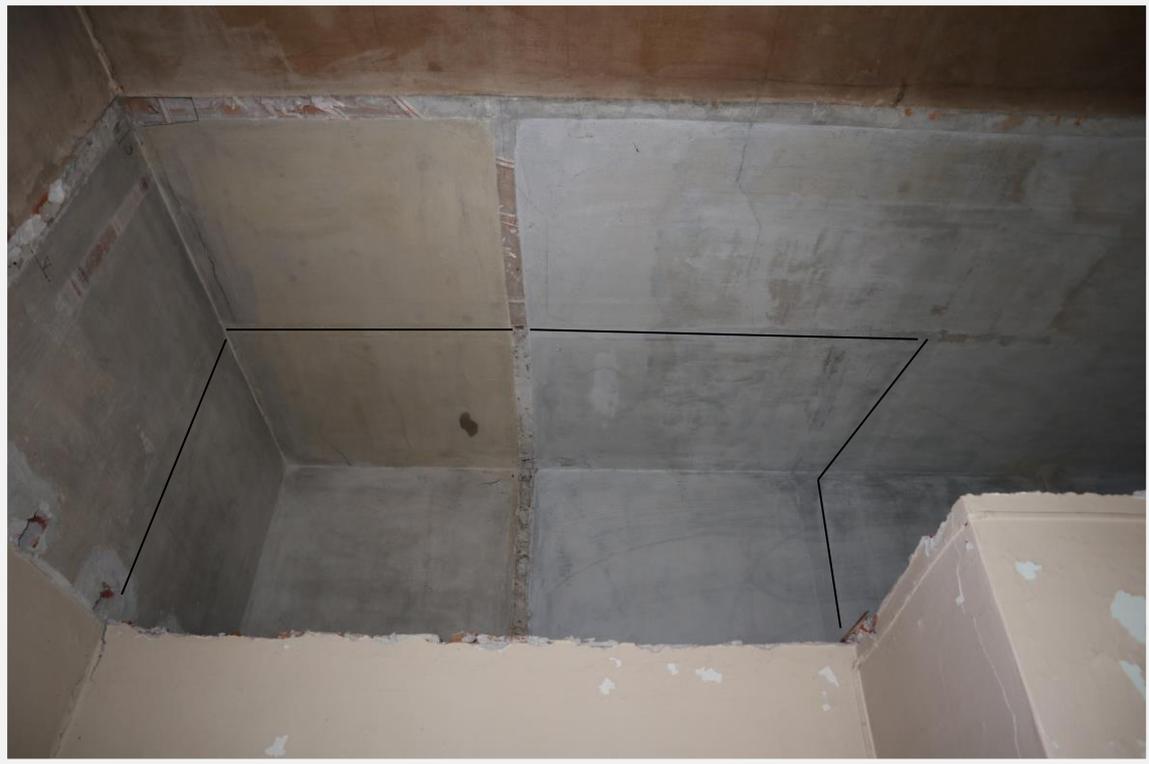
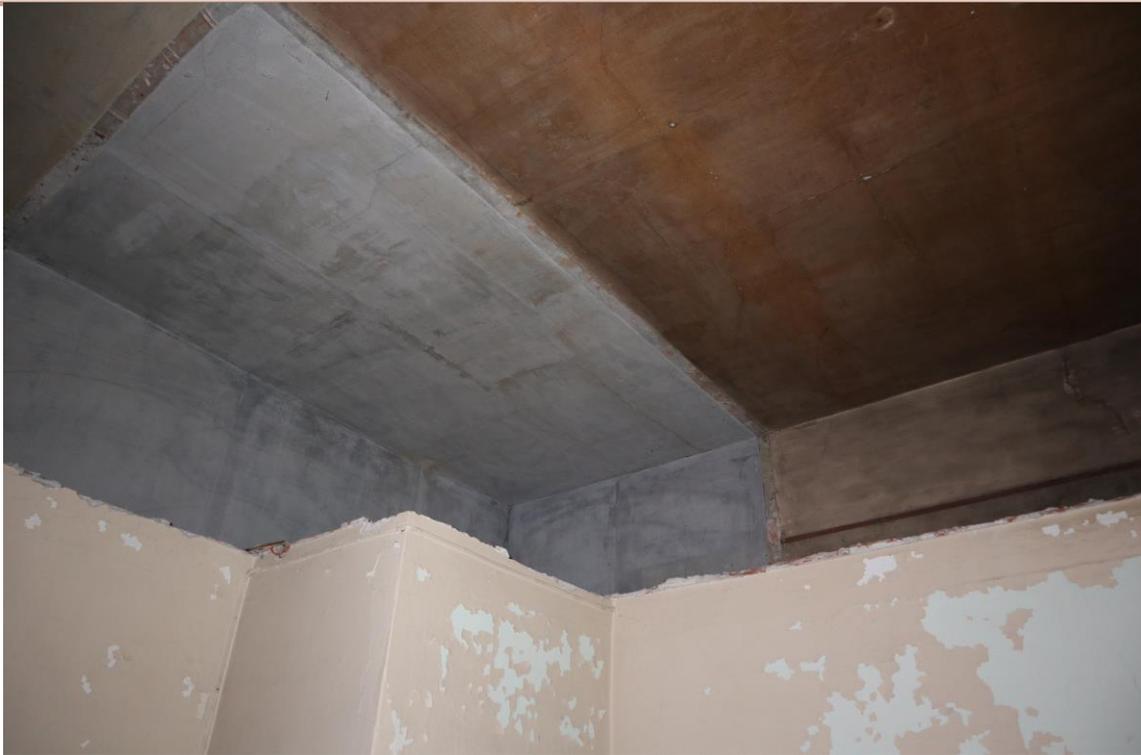
Panoramiche del soffitto, con le ripartizioni in diverse coloriture determinate dalla suddivisione dei tramezzi. Si notano tracce di tramezzature più antiche di quelle attualmente in vista (vedi foto in alto, evidenziate dalla sottile linea nera), già stuccate e tinteggiate. In questo caso corrispondevano alle dimensioni di uno specifico apparato decorativo pittorico

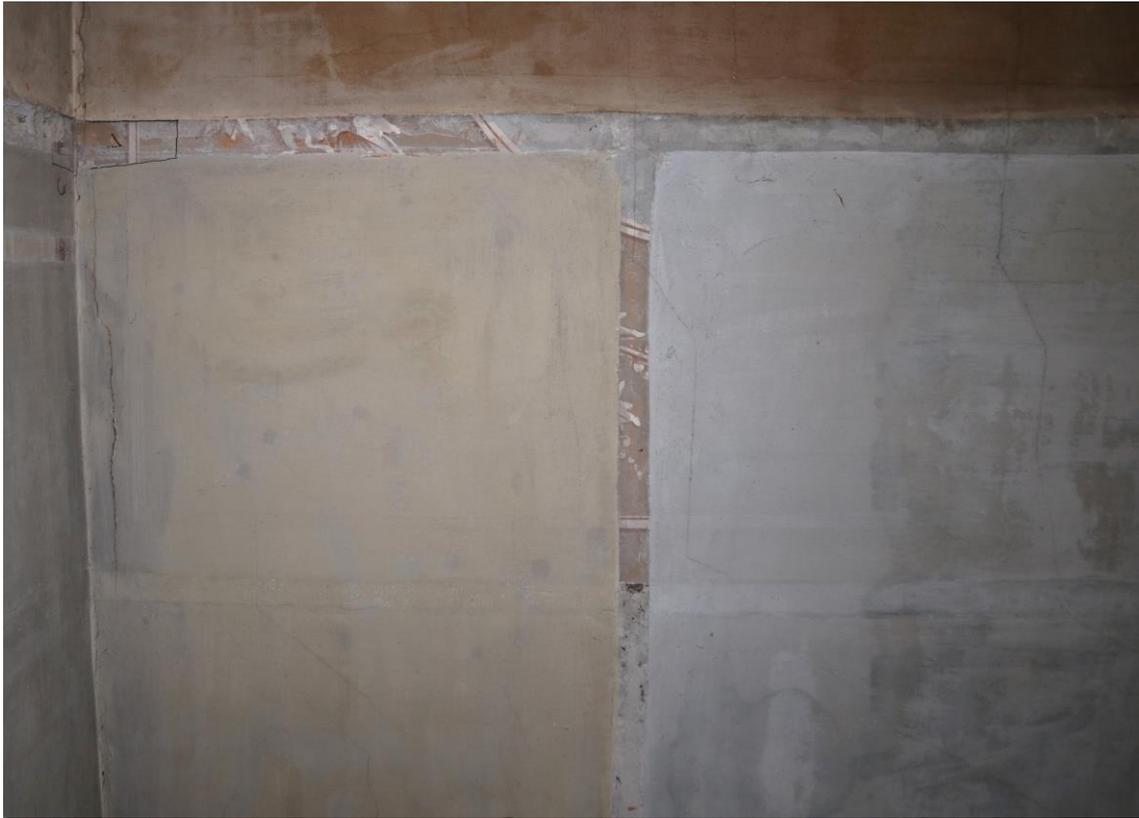
Le tracce dei tramezzi rimossi mettono in luce la presenza del grande impianto decorativo ancora in essere, che occupa buona parte della sala. Le stratigrafie eseguite hanno inoltre appurato la presenza di elementi decorativi inerenti due piccoli ambienti un tempo ricavati nella sala. Nella foto qui sopra si nota trasparire, in basso, la linea orizzontale delle originarie tramezzature che confinavano la grande decorazione e dividevano il locale con i due piccoli ambienti di cui sopra.

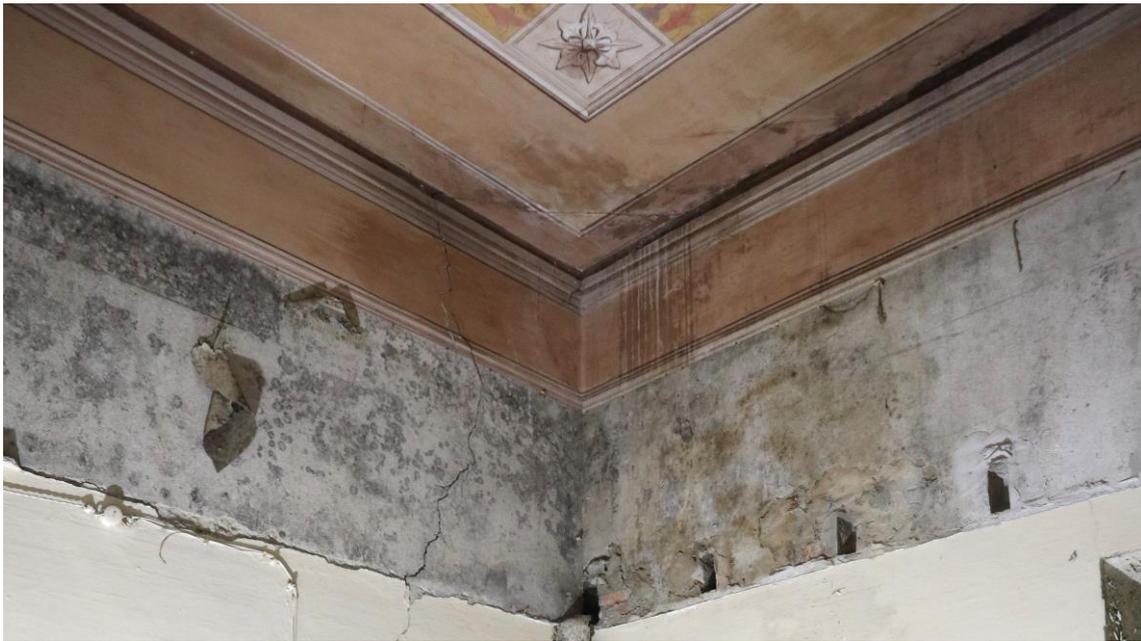
L'impianto decorativo si conclude con una fascia contornante la parte sommitale delle pareti: in questo punto si notano degradi dovuti a colature, alonature da umidità, alterazioni cromatiche provocate da viraggio dei colori utilizzati per ritoccare le superfici in precedenti interventi manutentivi. L'intonaco di parete sottostante la fascia decorativa era ricoperto da una tappezzeria, di cui rimangono pochi lacerti. Nella foto qui sopra si notano, sulla parete di destra, gli incassi realizzati per l'inserimento dei travetti lignei che sorreggevano il soffitto ribassato

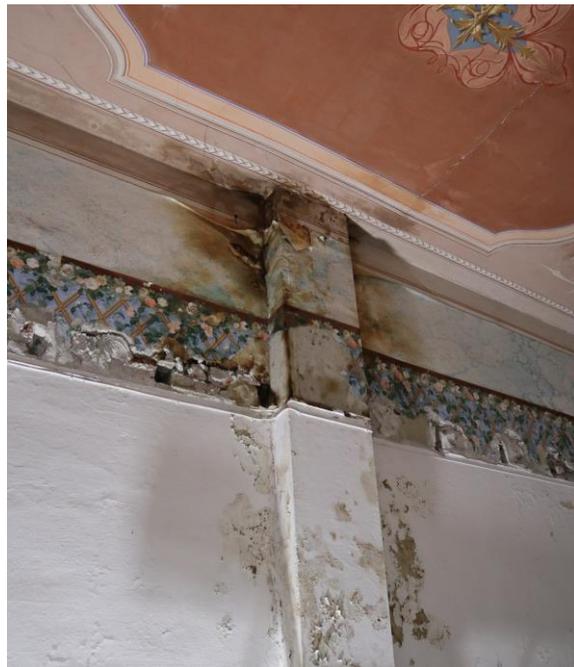
L'impianto decorativo del soffitto si conclude con una stretta fascia contornante la parte sommitale delle pareti: nella foto in basso si notano degradi dovuti a macchiature di fuliggine e alterazioni cromatiche provocate da viraggio dei colori utilizzati per ritoccare le superfici in precedenti interventi manutentivi. L'intonaco di parete sottostante la fascia decorativa era ricoperto da una tappezzeria, ancora in buona parte presente. Sono visibili, a parete, gli incassi realizzati per l'inserimento dei travetti lignei che sorreggevano il soffitto ribassato.
