**OGGETTO: VILLA RENZI CESCONI
PROGETTO PER IL RESTAURO CONSERVATIVO - LOTTO 3**

**RELAZIONE TECNICA E REDAZIONE DI SCHEDE TECNICHE DI
INTERVENTO PER LE OPERE DI RESTAURO**

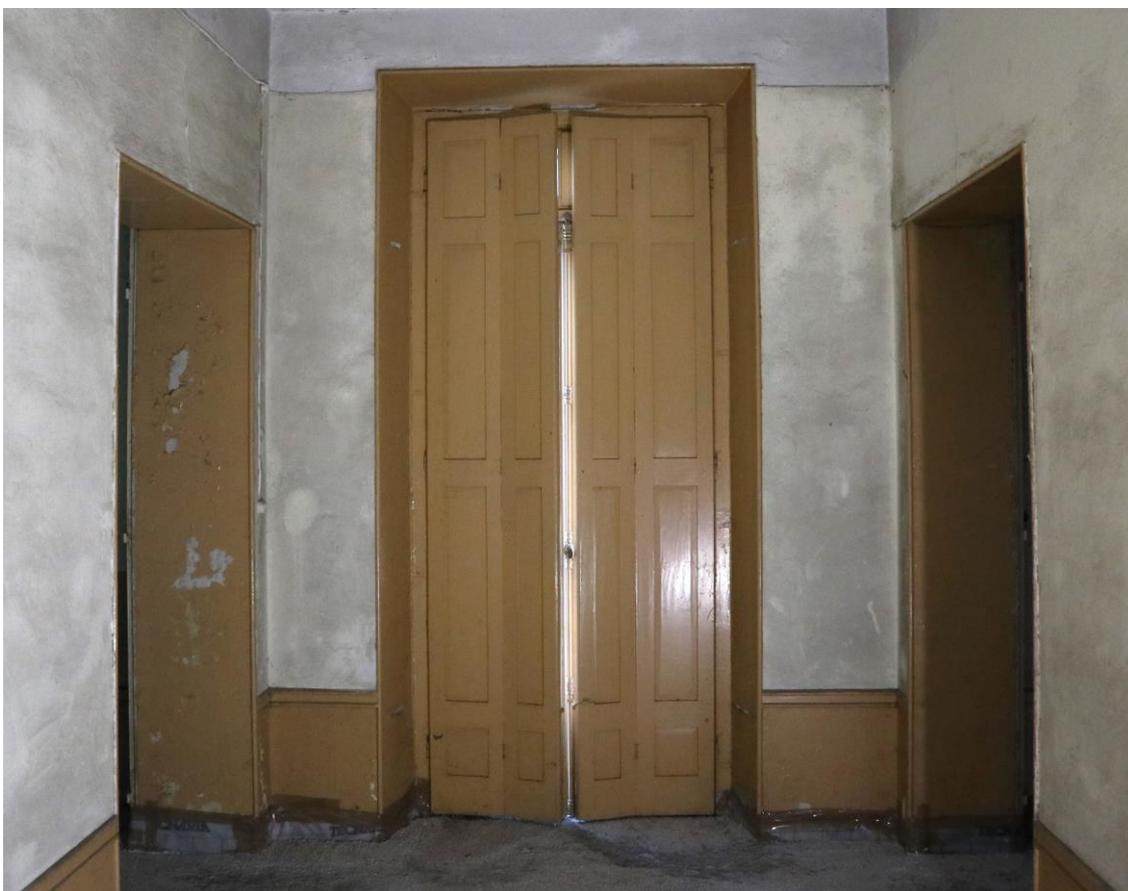
Finestra con elementi mancanti,
sala n° 1 a piano primo

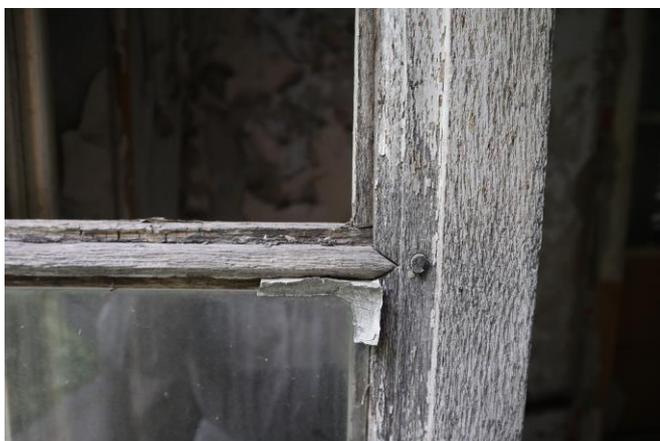
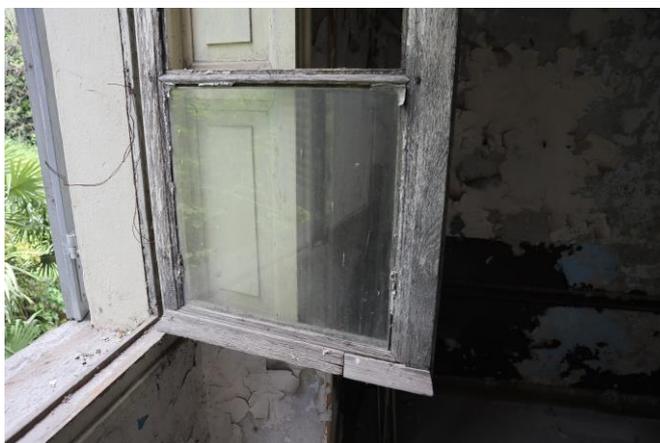
Particolari del degrado delle
superfici esterne; si nota la
precaria sistemazione dei vetri, che
sulla faccia esterna delle finestre
mancano di elemento ferma vetro.
Sala n° 4 a piano primo

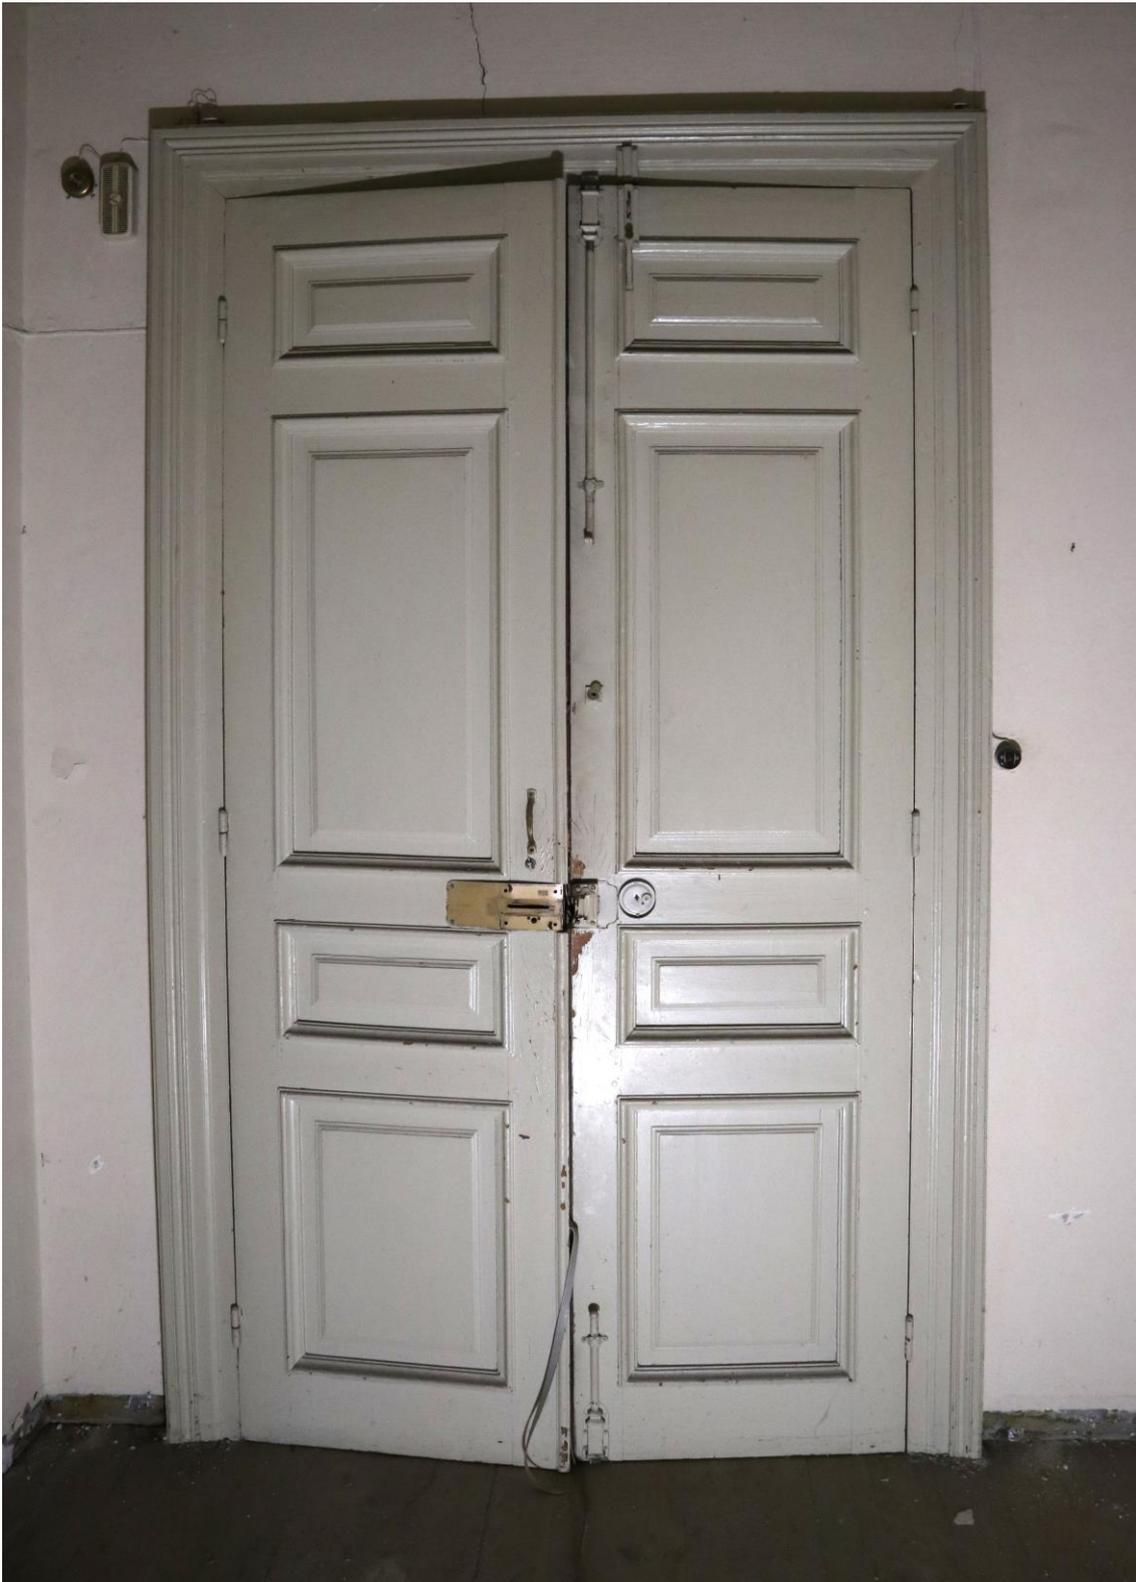
Sala 5 al secondo piano: porta a due ante su apertura verso l'atrio. Qui la serratura originale è stata sostituita, rimangono in essere le aste di bloccaggio a pavimento e verso l'alto.

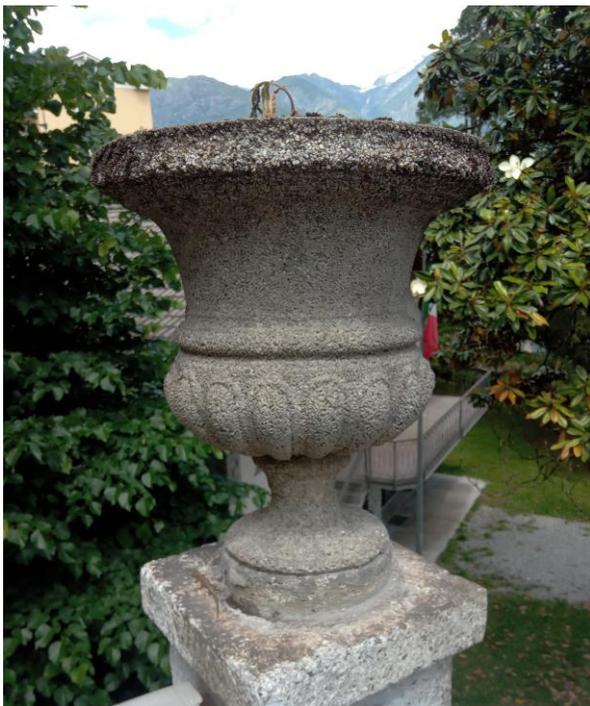
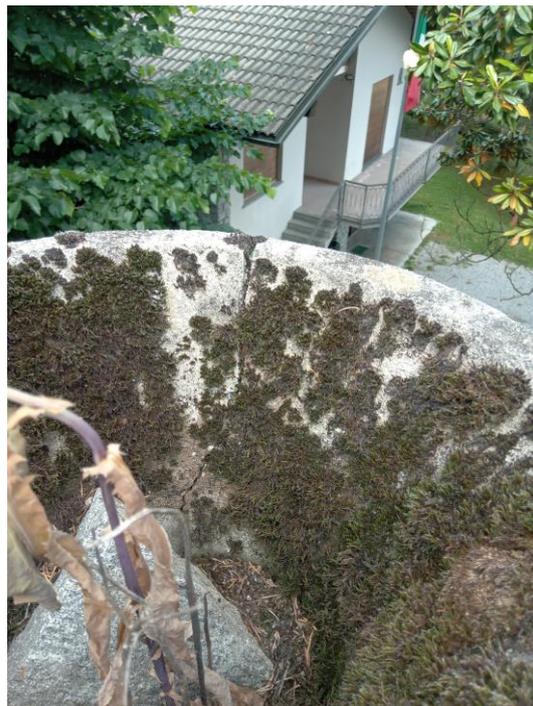
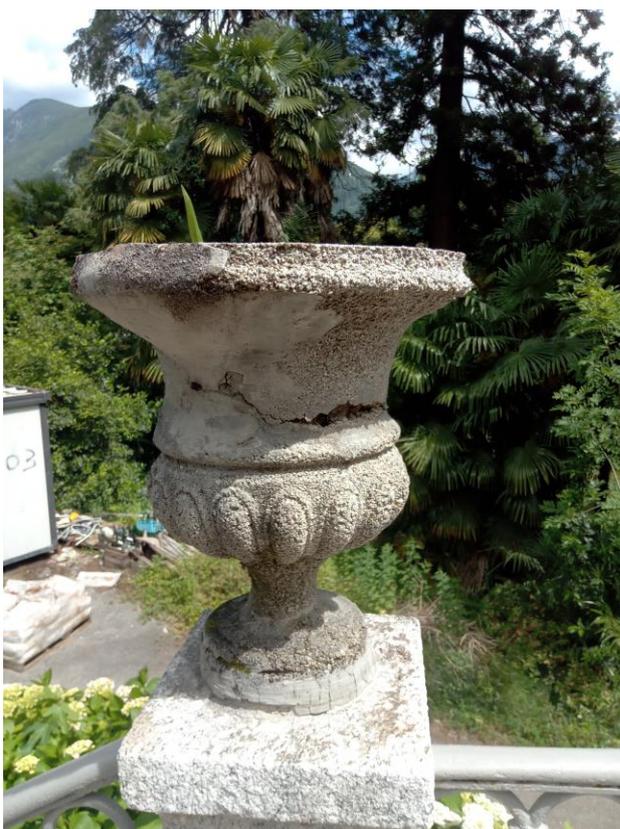
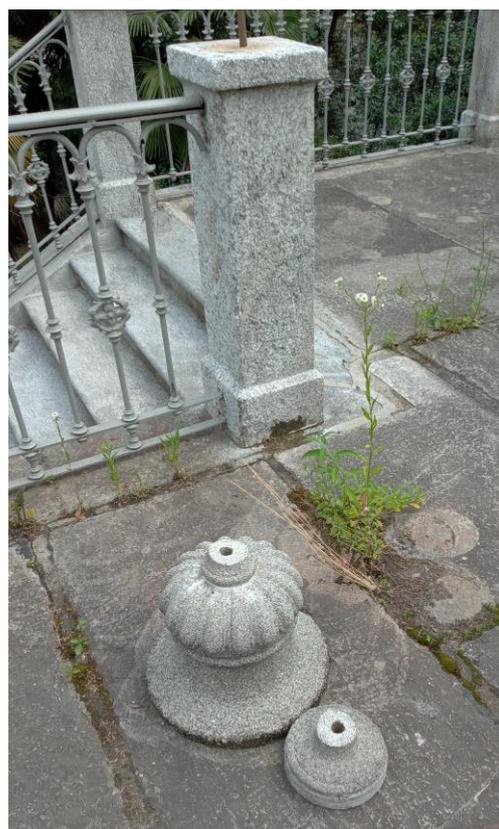
Immagini degli unici tre vasi ancora integri; il meglio conservato, nonostante la rottura del gambo, risulta quello smontato visibile nella foto qui sopra a destra. Gli altri due elementi sono in condizioni più compromesse, con fessurazioni, corpose colonizzazioni biologiche e parti malamente reintegrate da precedenti interventi manutentivi.

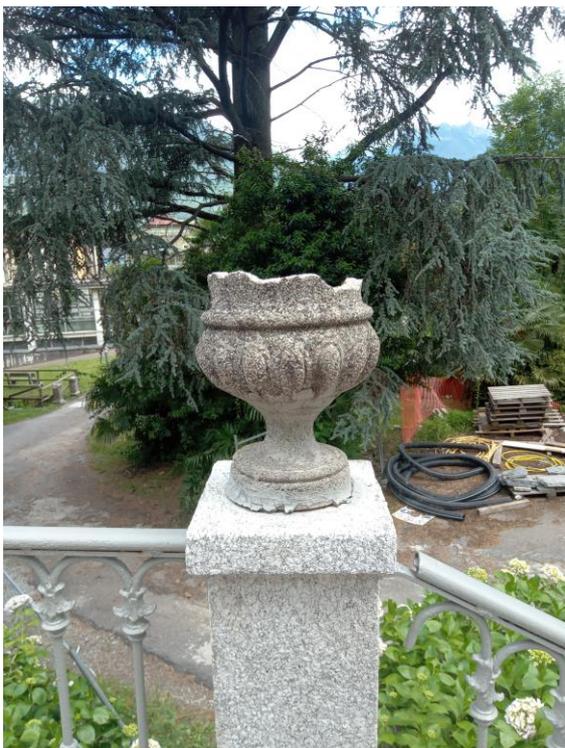
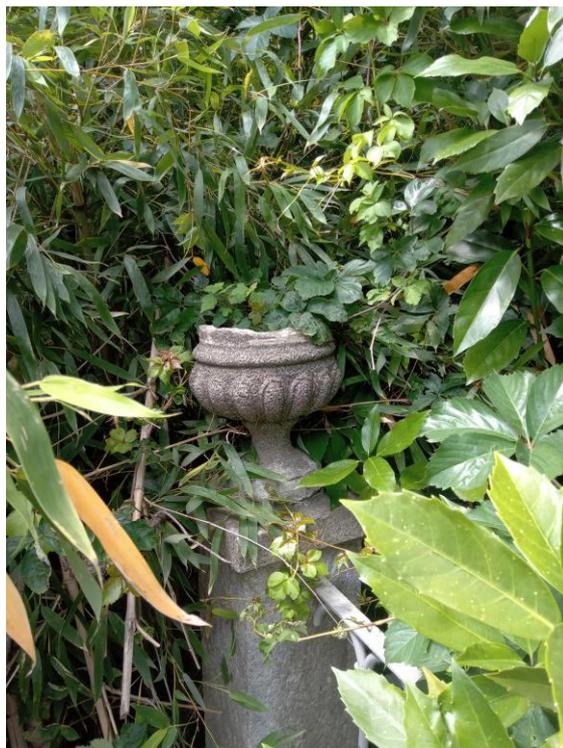
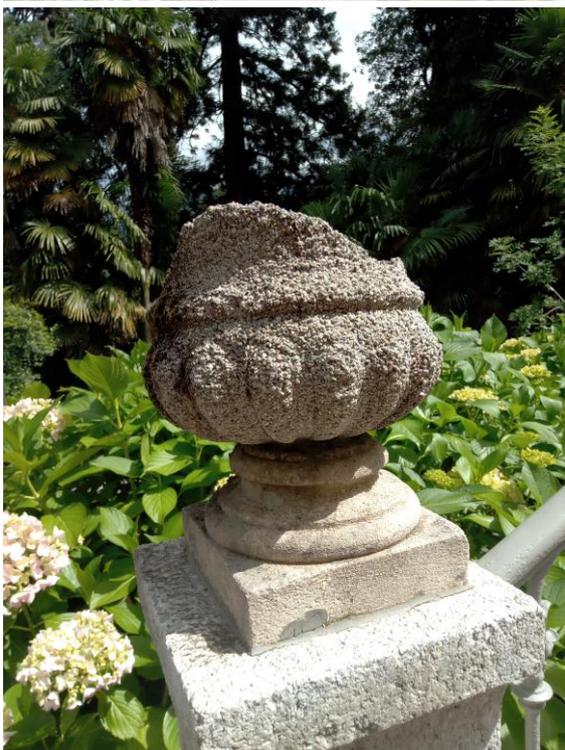
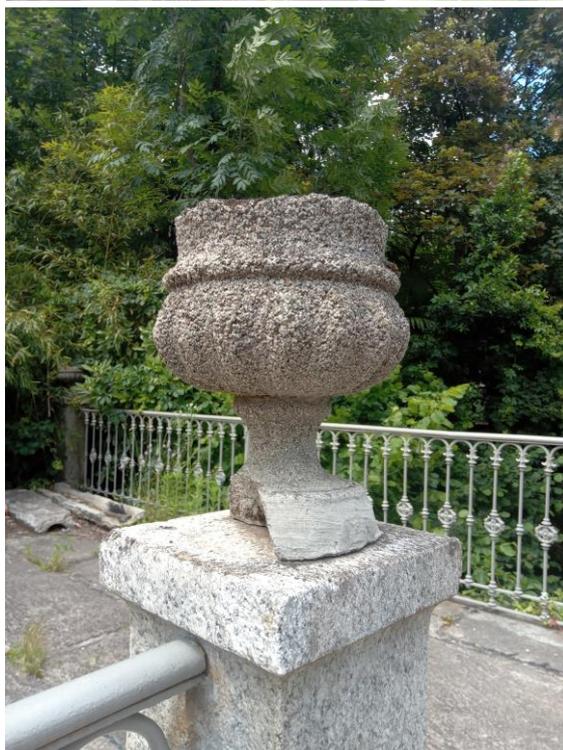
Immagini di elementi con mancanza macroscopica di parti; si nota, nella foto qui sopra a sinistra, una delle due basi originali in pietra ancora presenti sui pilastri all'inizio delle rampe delle scale verso il terrazzamento, completata con elemento in cemento.
