**COMUNE DI VANZAGHELLO
CITTA' METROPOLITANA DI MILANO**

**VALUTAZIONE FITOSANITARIA E DI STABILITA'
DEI TIGLI SITUATI IN VIA ROMA E DI UN CARPINO
SITUATO PRESSO IL CENTRO SOCIO EDUCATIVO**

RELAZIONE TECNICA

Data MAGGIO 2024

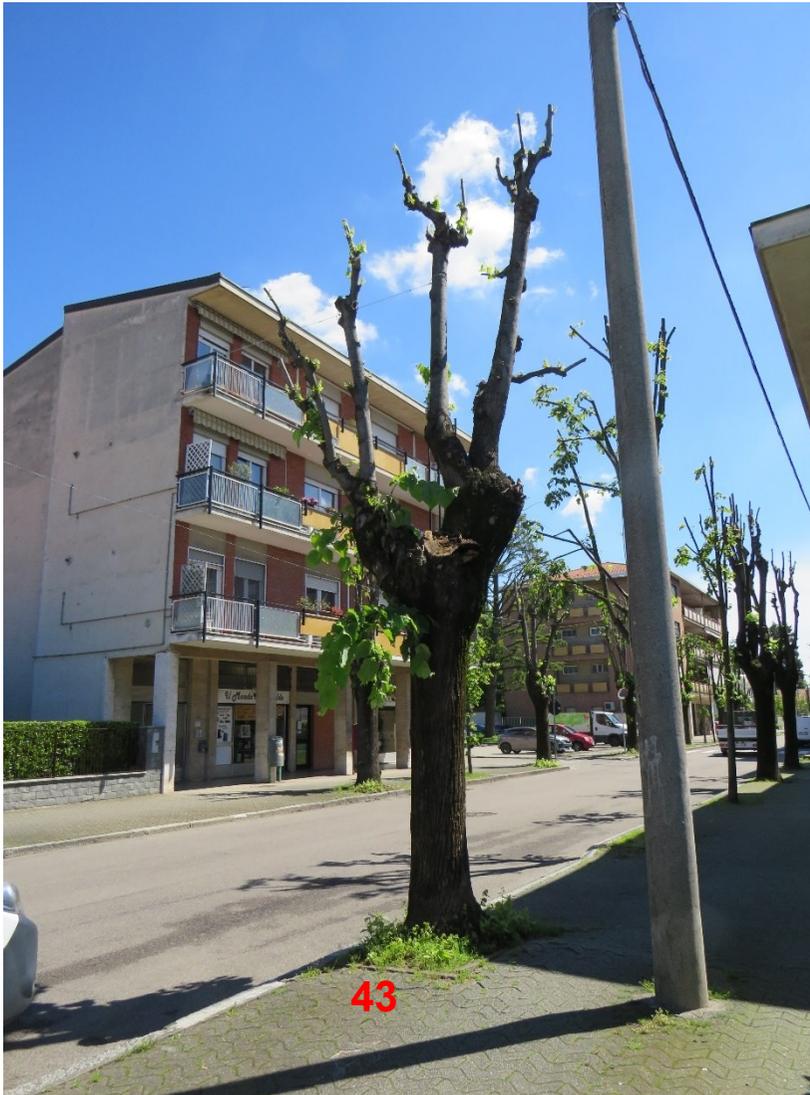
Foto 9

Sono stati esaminati gli alberi situati in Via Roma. Si tratta di due filari disetanei di tigli allevati ad alberello e mantenuti in forma obbligata, ove sono riconoscibili almeno tre epoche di impianto diverse. Le piante sono state recentemente sottoposte a potatura di raccorciamento e diradamento, in modo da proseguire il mantenimento in forma obbligata. L'esame effettuato ha evidenziato come vi siano sette giovani alberi non ancora impalcati ad alberello con vitalità fortemente compromessa da scottature sul fusto che hanno provocato la morte dei tessuti legnosi sottostanti, i quali sono poi stati attaccati da patogeni fungini agenti di carie del legno, come *Schizophyllum commune* (foto 1, 2, 3). Gli alberi sono da considerarsi senza futuro per la gravità delle lesioni subite. Si consiglia per le sostituzioni di riparare il fusto dei nuovi tigli con delle arelle di cannuce (es. foto 4), in modo da isolare efficacemente il fusto dal calore del sole diretto, data l'esposizione del filare destro, partendo dalla rotatoria di Via Gorizia. Sono stati individuati tre tigli che presentano carie estesa a livello del castello con compromissione sia della vitalità che della tenuta meccanica delle branche. In particolare, si tratta dei tigli n. 32, 33 e 43 (vedasi Schede allegate) del filare sinistro. Il Tiglio n. 33 (foto 5, 6) presenta una cavità molto estesa nel punto di inserzione delle branche, con conseguente propensione al cedimento elevata delle branche stesse. Il Tiglio n. 34 possiede lo stesso difetto, ma esteso anche a parte del fusto (foto 7, 8), mentre il Tiglio n. 43 (foto 9) presenta una branca fortemente attaccata da *Ganoderma* spp. i cui corpi fruttiferi sono ben

SUSCETTIBILITA'	PRIORITA'	ALBERATURA	TIPO INTERVENTO
A - alta	Emergenza	33, 34, 43, 57	Abbattimenti e sostituzione
A - alta	Consigliato	2,3,4,5,6,24, 25	Abbattimenti e sostituzione

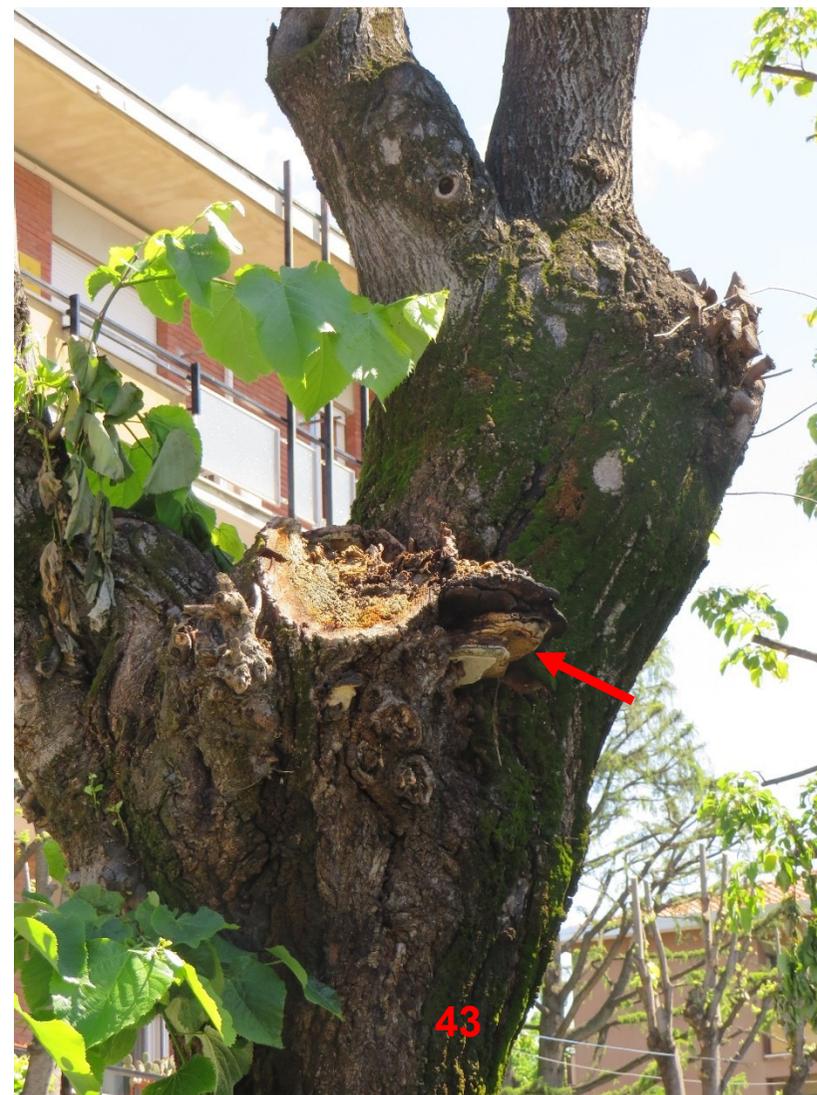
Foto 10

visibili (foto 10). Inoltre anche al colletto si rileva una ferita con carie (foto 11). In quest'ultimo caso sussiste anche una propensione al cedimento per frattura al colletto moderata.

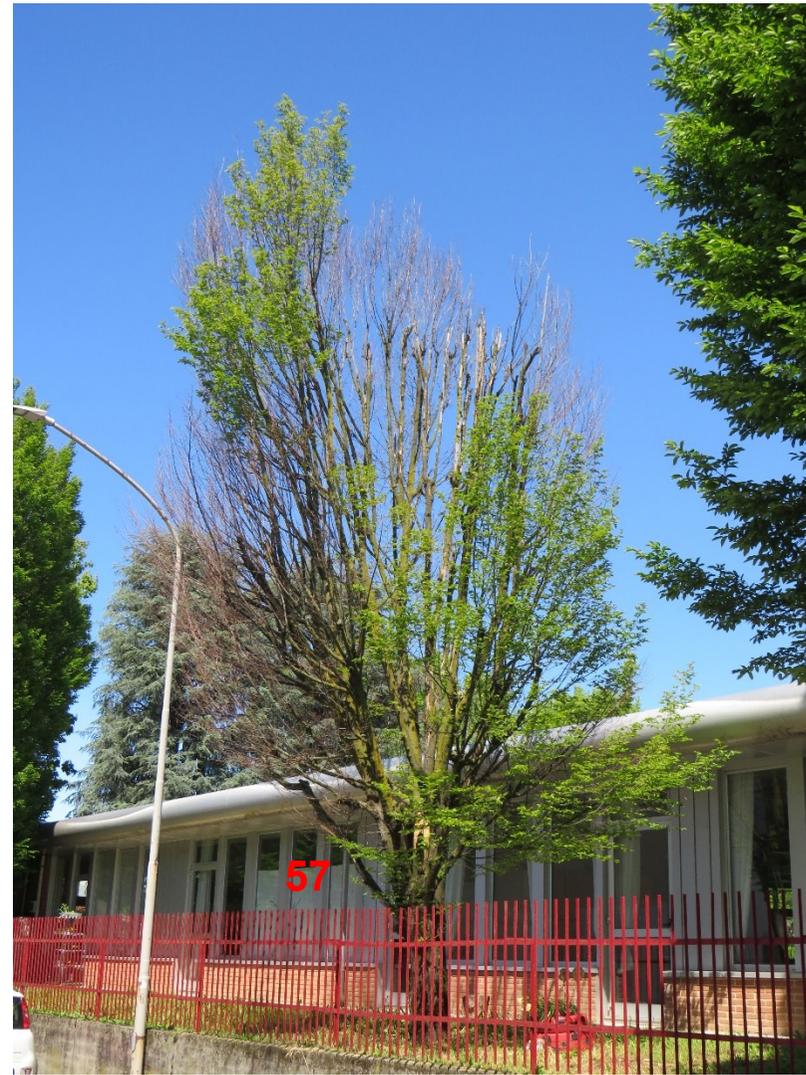
Foto 12

Presso il Centro Socio Educativo, si è esaminato un carpino (foto 12) che ha presentato una rottura recente. La pianta risulta con scarsa vitalità residua, compromessa, con disseccamento per circa il 70% della chioma causata da un attacco di patogeni fungini agenti di carie del legno, in particolare *Schizophyllum commune* (foto 13, 14). Pertanto si ritiene che debba essere eliminato.
