COMITENTE:  
**COMUNE DI RIBORDONE**

**INTERVENTO DI REGIMAZIONE ACQUE DI SCORRIMENTO SUPERFICIALE LUNGO SENTIERO COMUNALE RIVA-TRUCET IN PROSSIMITA' DEL TORRENTE ARZOLA**

**STUDIO DI FATTIBILITA'**

**DOCUMENTAZIONE FOTOGRAFICA**

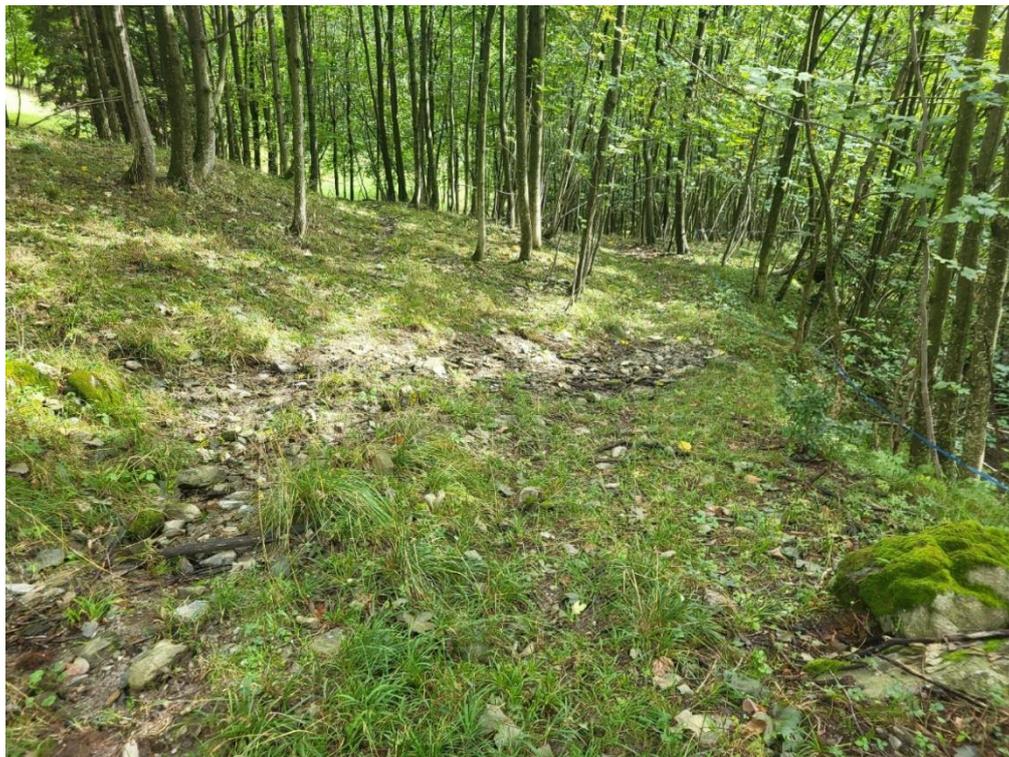
*Foto 1 – Vista del sentiero comunale in dissesto per erosione a causa del ruscellamento incontrollato*

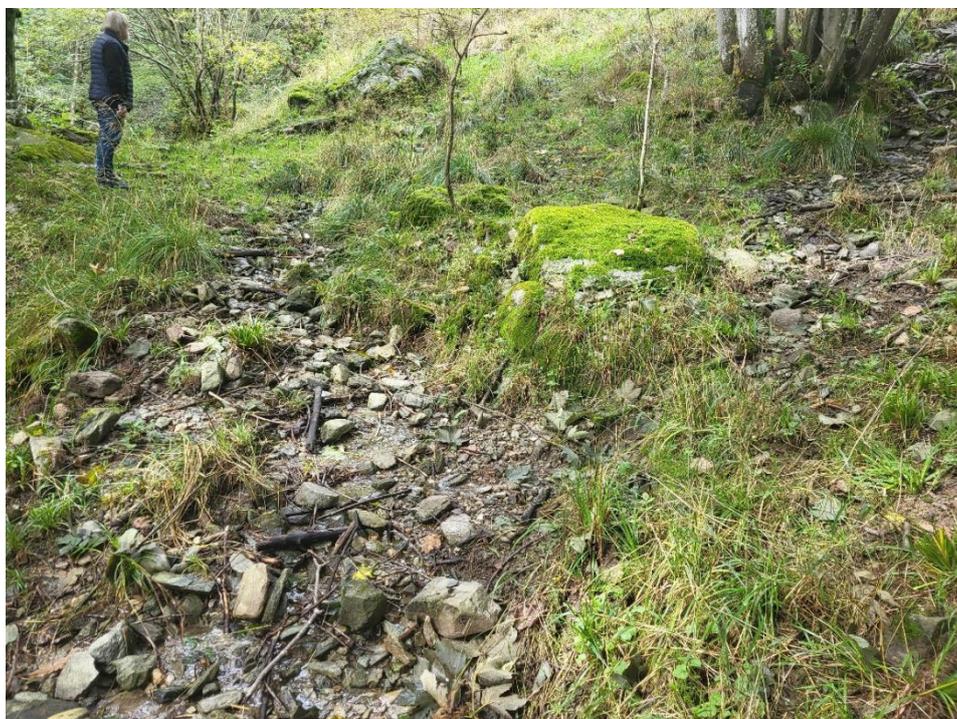
*Foto 2 – Sentiero completamente in erosione a causa del ruscellamento incontrollato delle acque di versante*

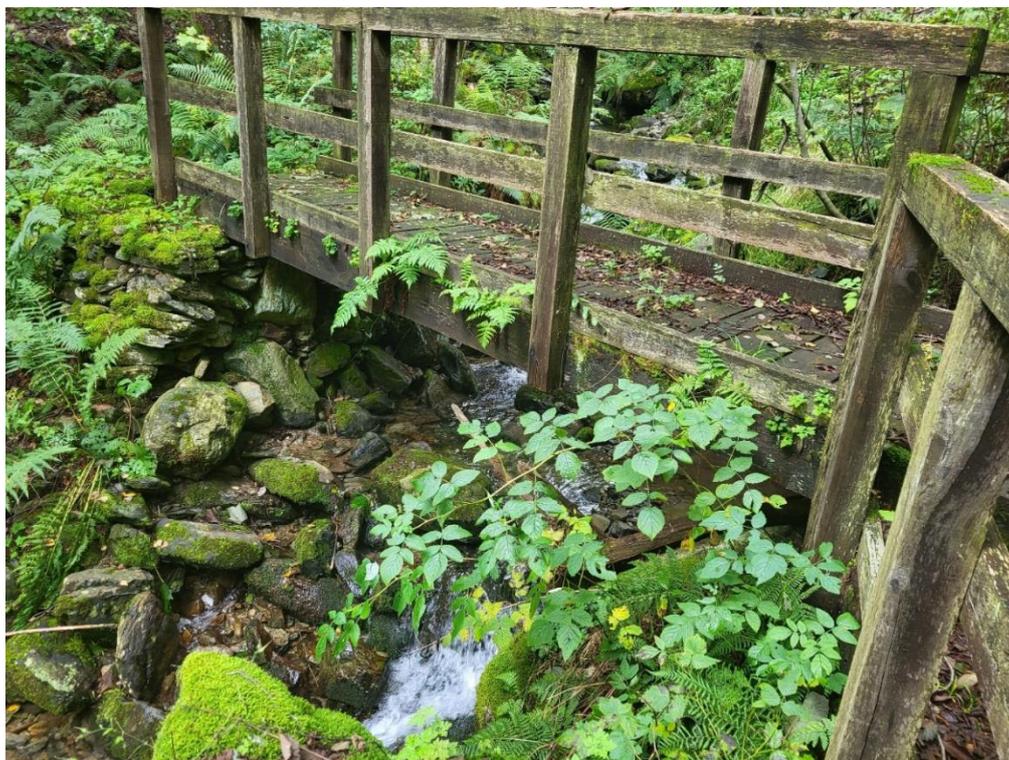
Foto 3 - Particolare della spalla (con muratura disarticolata) in dx del ponticello per attraversamento t. Arzola

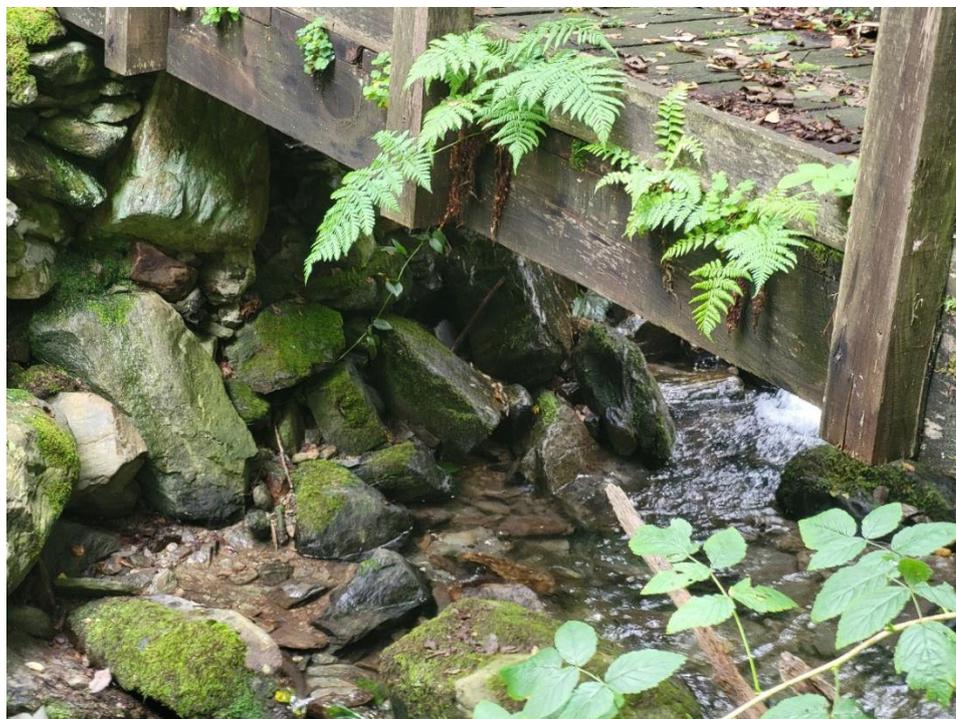
Foto 4 - Dettaglio del franamento della spalla in destra

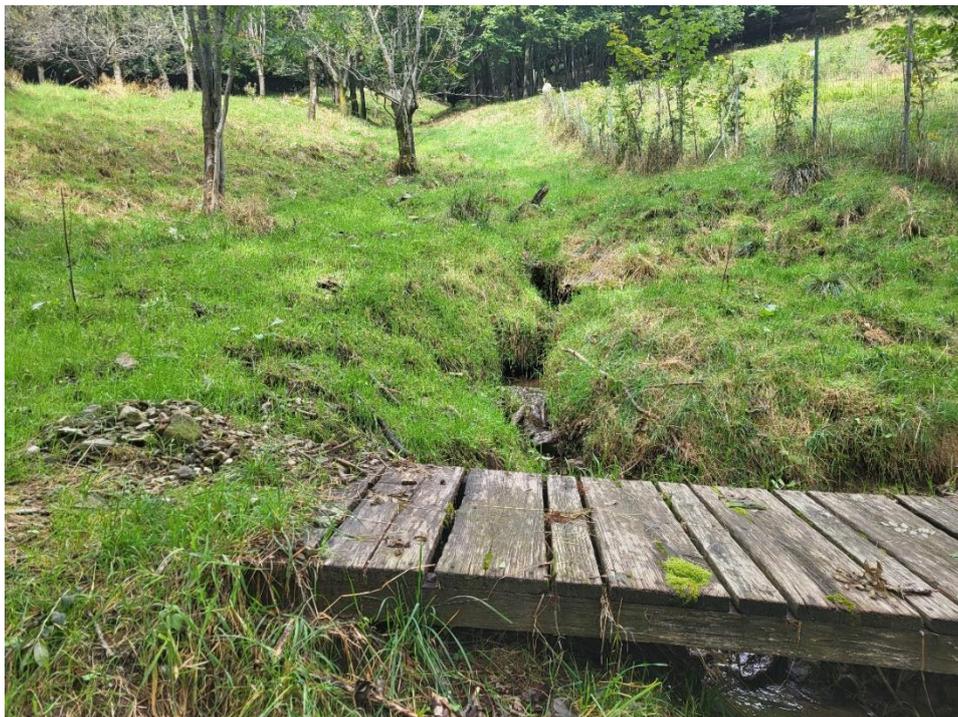
*Foto 5 – Passerella di attraversamento di un impluvio secondario aggirata dalle acque a causa dell'occlusione della luce*

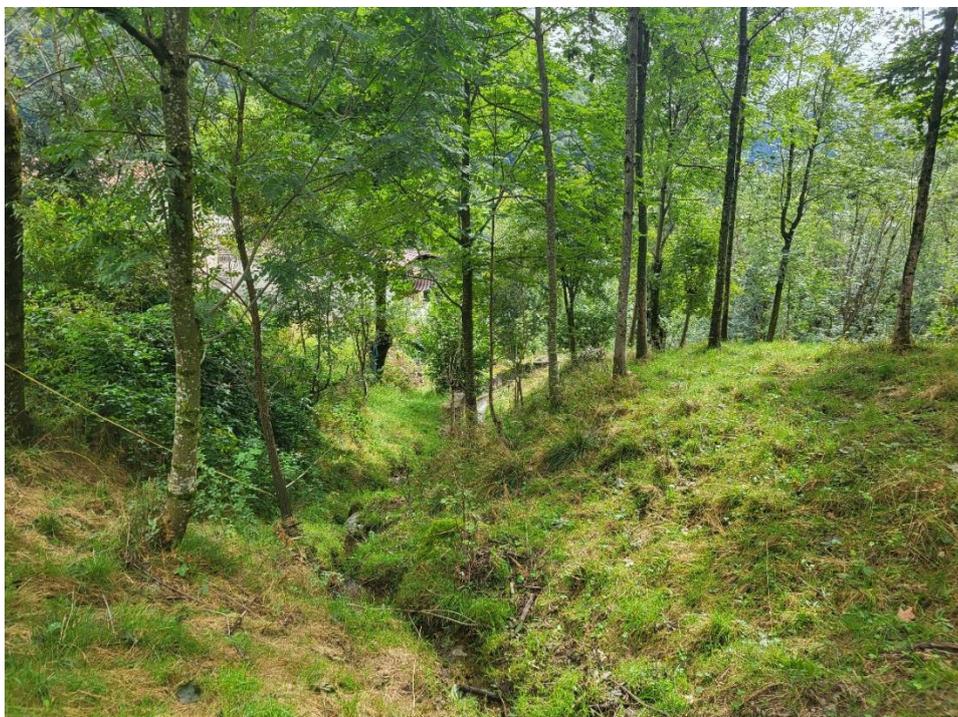
*Foto 6 – Impluvio da sistemare per evitare esondazioni verso le abitazioni di fraz. Riva a valle*
