Ente di gestione delle aree protette dei Parchi Reali

### LAVORI DI RIPRISTINO SITUAZIONI DI DISSESTO E MIGLIORAMENTO DELLA SENTIERISTICA NELL'AREA REGIONALE DEL PARCO NATURALE LA MANDRIA

## PROGETTO ESECUTIVO

### RELAZIONE TECNICO-ECONOMICA DI SINTESI

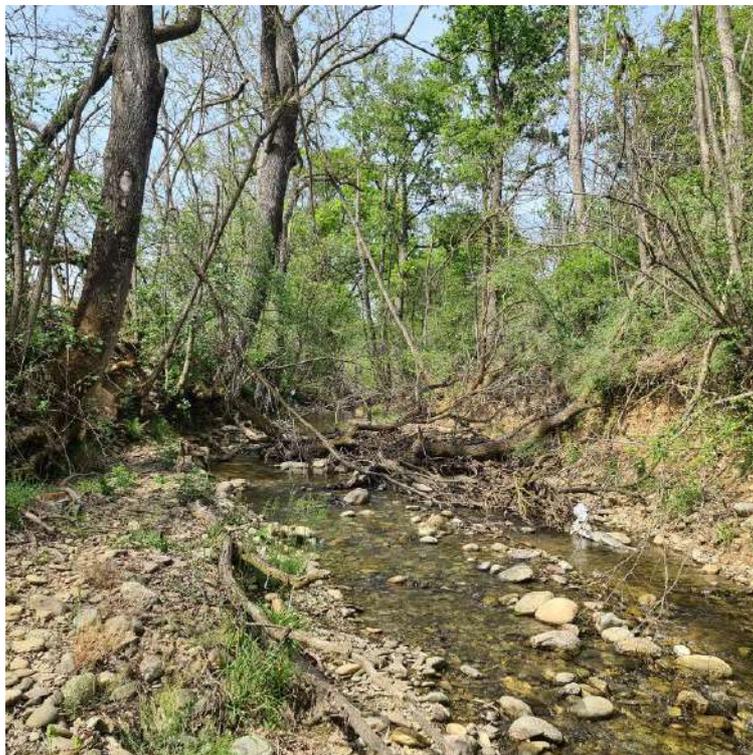
Figura 2-8 – Stato dell'alveo a monte dell'attraversamento. Si notano i detriti vegetali caduti sul fondo, il deposito dei sedimenti al piede della sponda destra (sinistra in foto) e la sponda sinistra (destra in foto) oggetto di erosione. (foto: 3638-20230320\_155214)

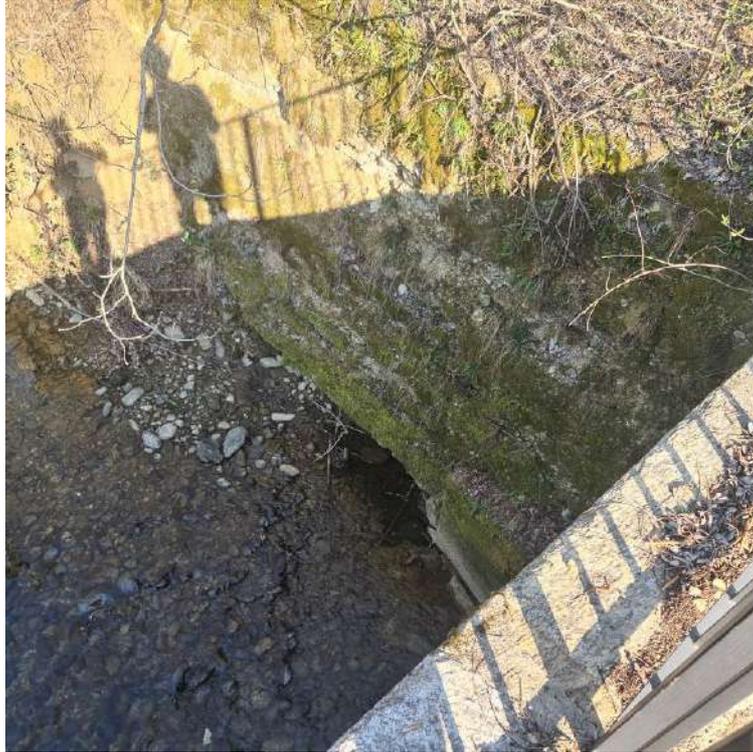
Figura 2-9 – Varice al piede della spalla sinistra di monte dell'attraversamento. (foto: 3638-20230320\_152343)

- j. Sigillatura della varice formata sotto al paramento in pietrame e calcestruzzo della spalla di sponda sinistra dell'attraversamento mediante la costituzione di una muratura in pietrame e malta.

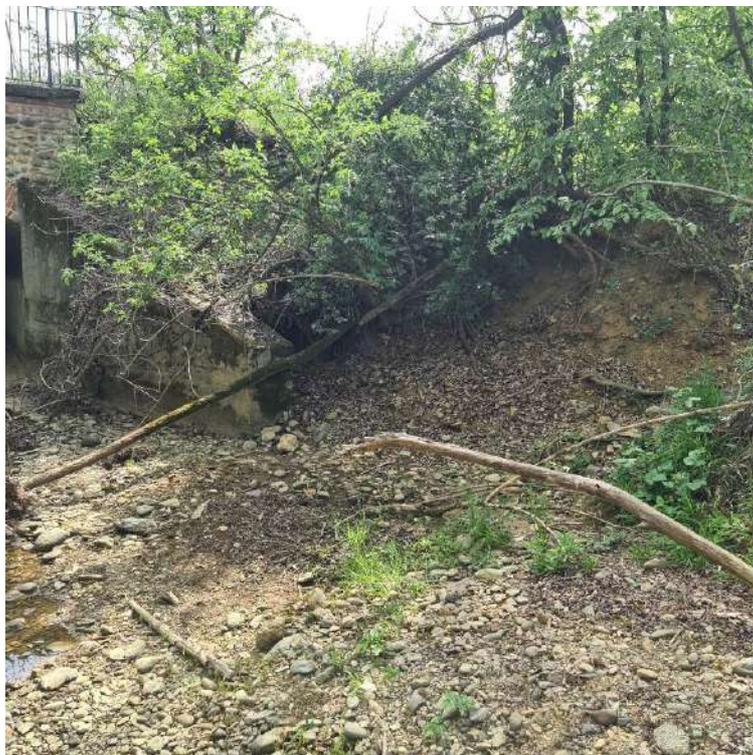
Figura 2-10 – Varice dietro spalla sponda destra di monte del ponte dell'attraversamento. (foto: 3638-20230320\_155703)

- k. Risagomatura dell'alveo eliminando i depositi in centro e spostando il materiale verso i piedi delle sponde.
- l. Riempimento del diedro svuotato a tergo della spalla destra dell'attraversamento con il terreno proveniente dagli scavi.

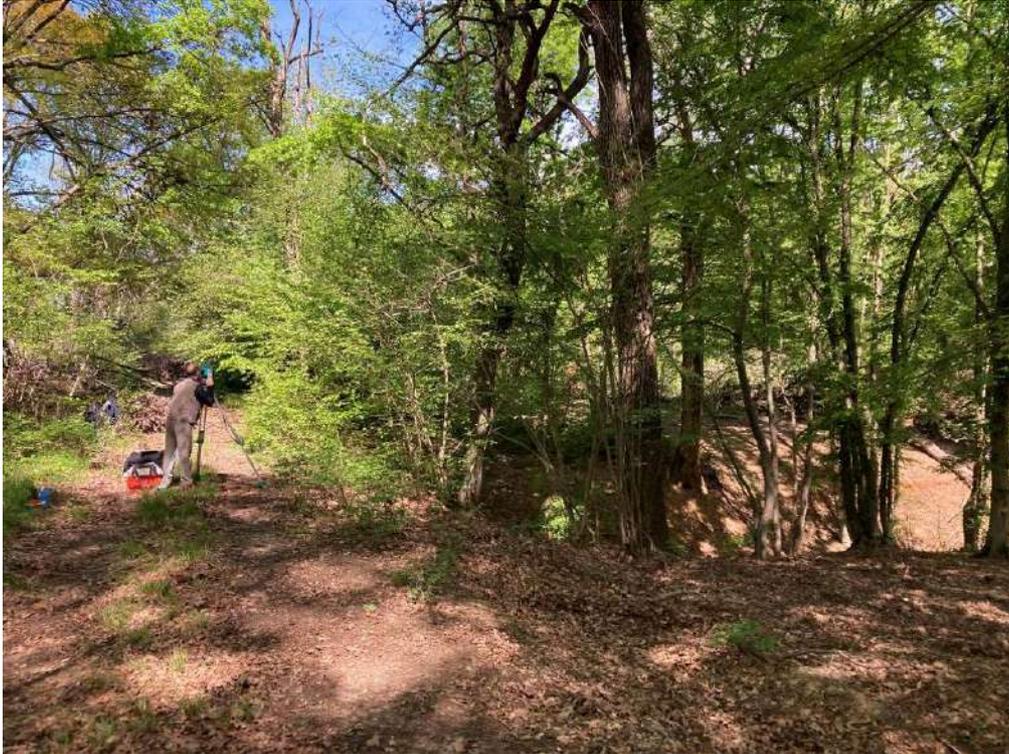
Figura 2-13 – Strada dei Cuminetti oggetto dei dissesti per occlusione dell'attraversamento.  
(foto: 3634-IMG\_8423)

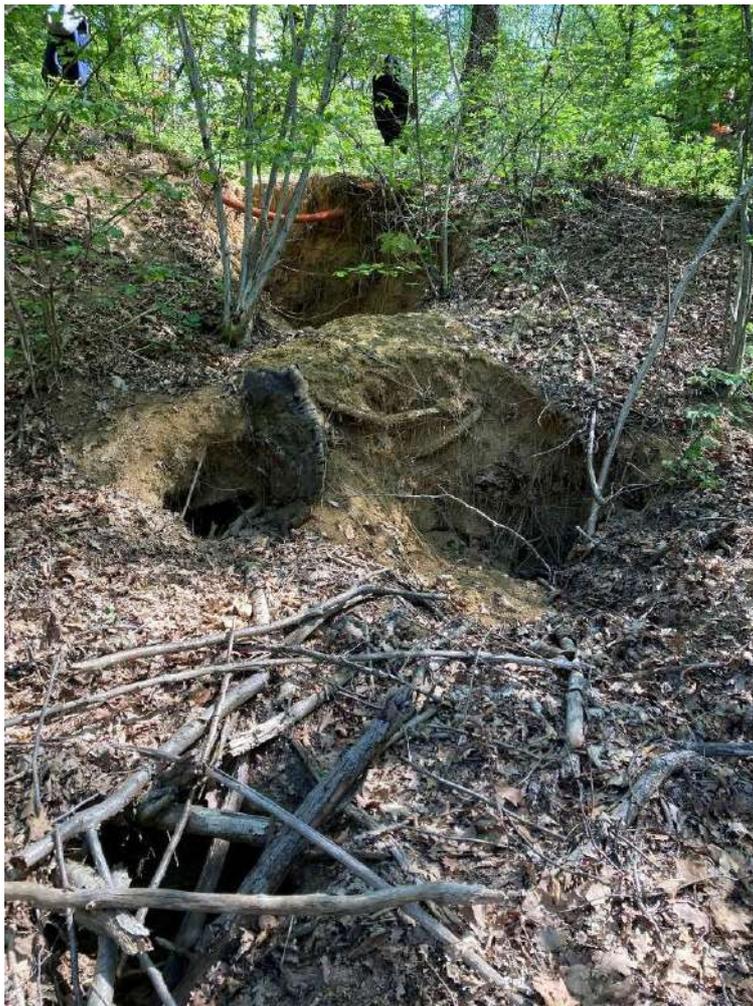
Figura 2-14 – Dissesti del rilevato stradale a monte dell'attraversamento ormai occluso. (foto: 3634-IMG\_8429)

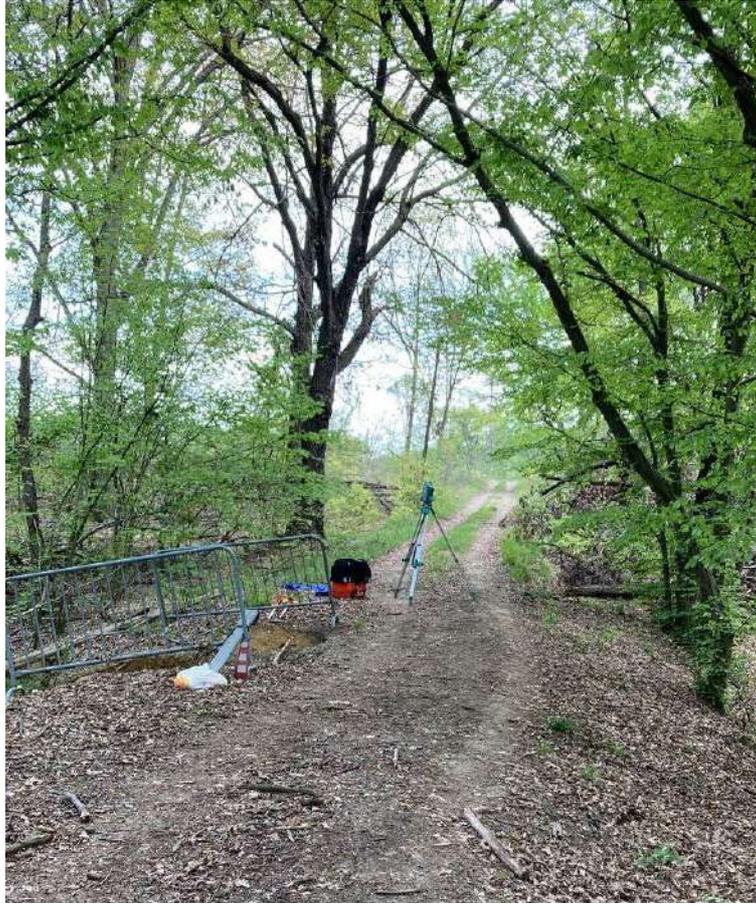
Figura 2-17 – Strada Cuminetti dissestata presso l'attraversamento. (foto: 3636-JQST4630)

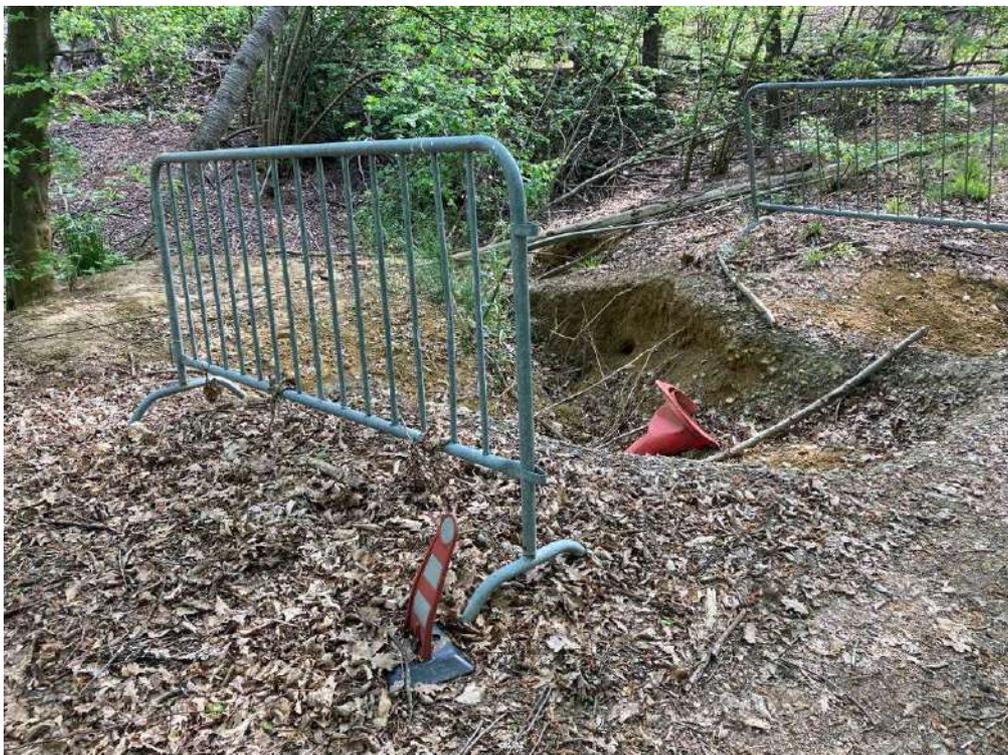
Figura 2-18 – Dissesto nel rilevato di monte dell'attraversamento causato dall'occlusione del condotto. (foto: 3636-IMG\_8410)

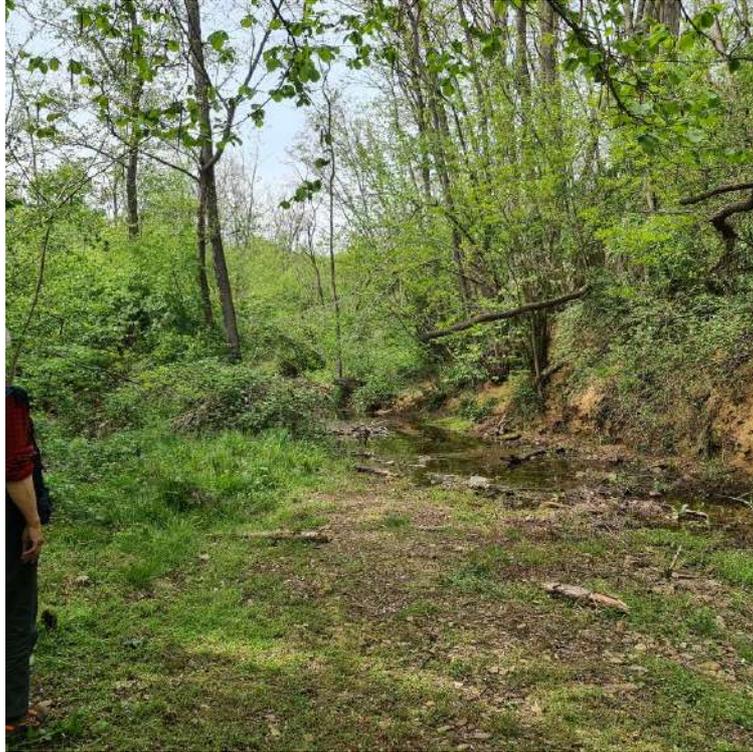
Figura 2-22 – Stato dell'alveo a monte dell'intervento: si vede la barra di materiali sedimentari sulla sinistra e la vegetazione caduta sulla destra. (foto: 3637-20230427\_150939)

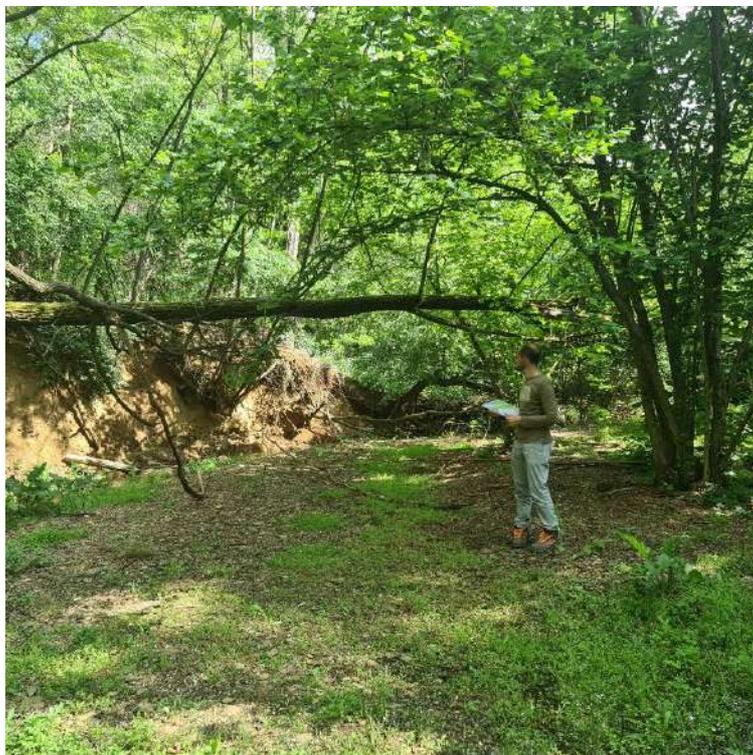
Figura 2-23 – Erosione di sponda sinistra del Rivo Bossa presso il parco giochi. (foto: 3650-20230510\_161902)

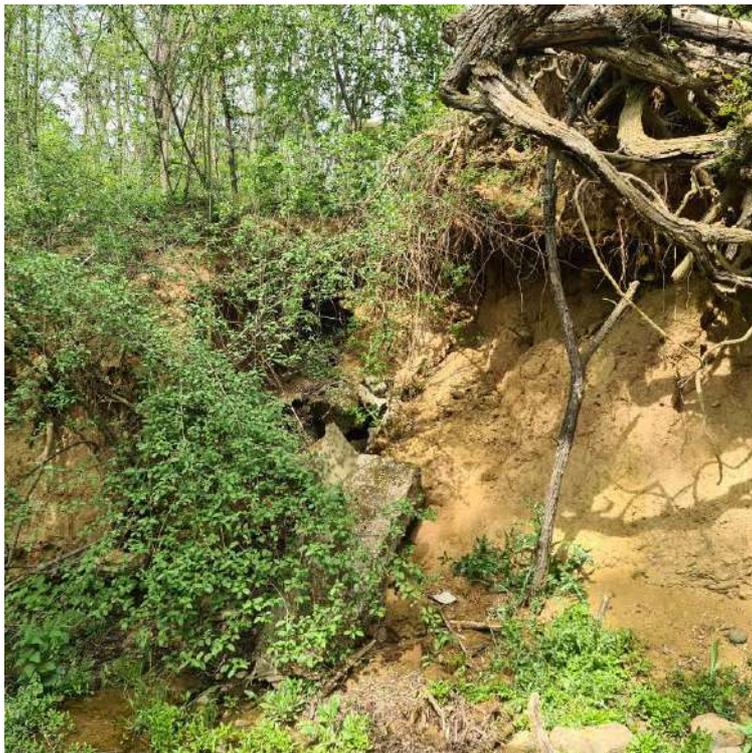
Figura 2-24 – Incisione creatasi nella sponda sinistra in corrispondenza dello scarico della fognatura. (foto: 3637-20230427\_151006)

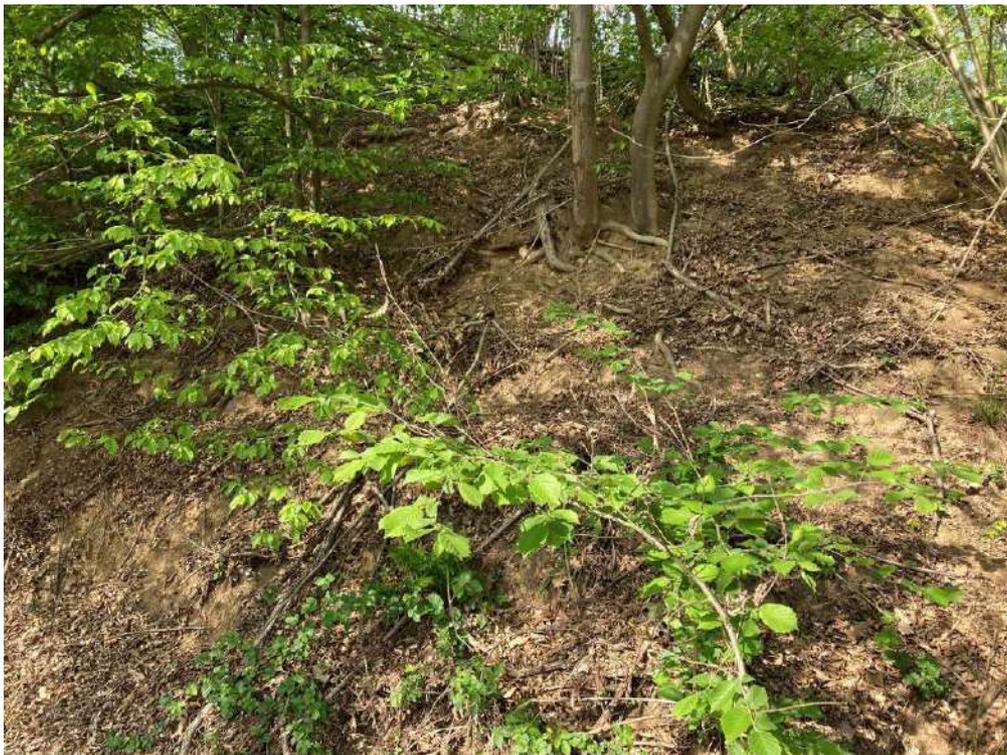
Figura 2-28 – Dissesto diffuso del versante prospiciente Viale dei Roveri. (foto: 3639-IMG\_8469)

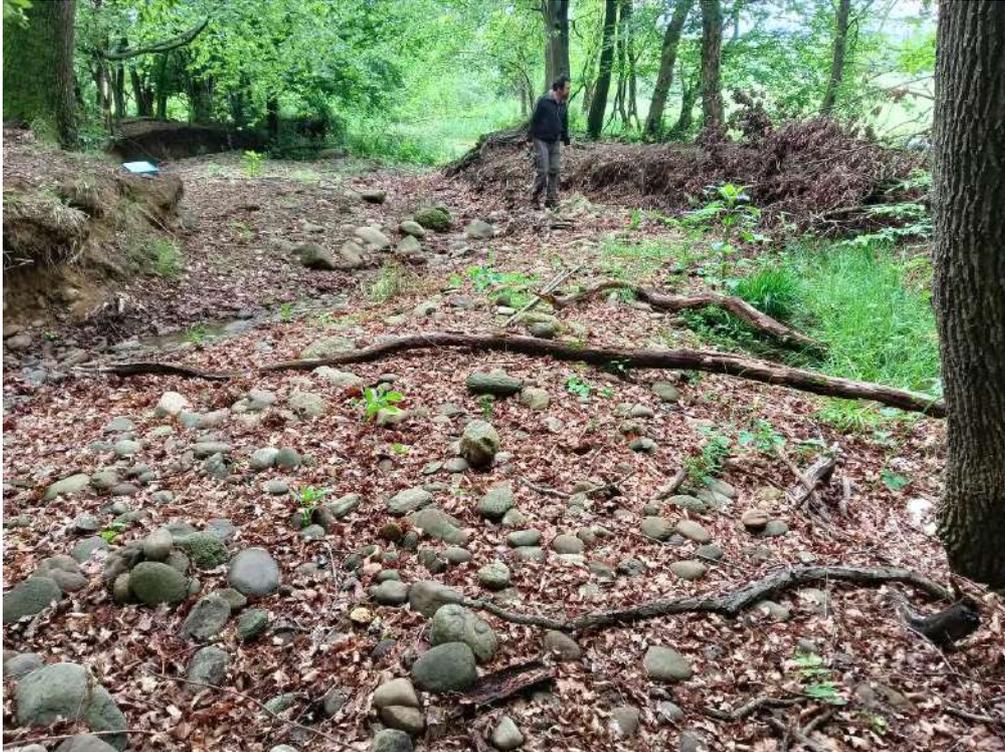
Figura 2-32 – Stato dell'alveo del rio laterale che attraversa strada dei Galliassi: si osservano le erosioni sia in sponda destra e successivamente in sinistra, causate dall'azione dell'acqua durante le ondate di piena. (foto: 3650-IMG20230510121736)

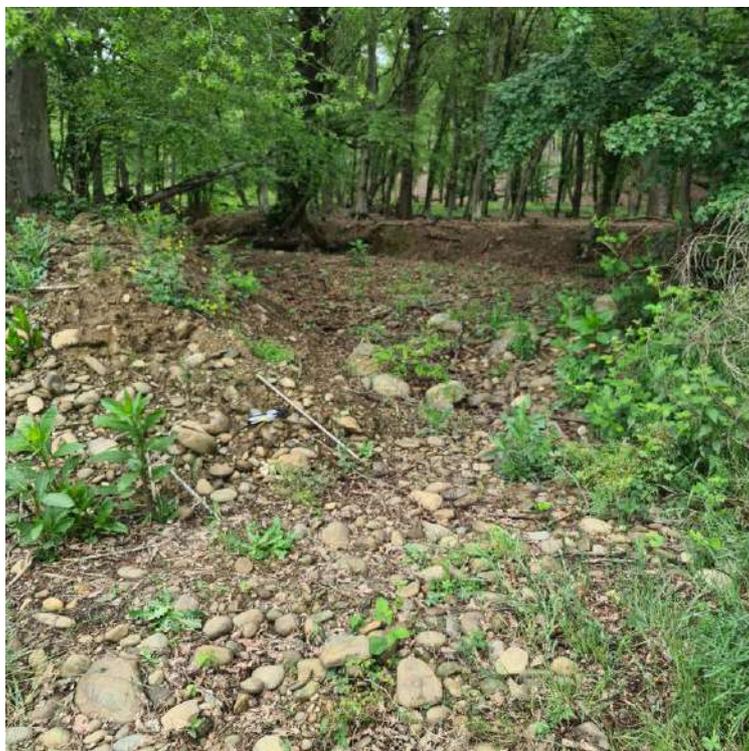
Figura 2-33 – Punto in cui il rio esce dal bosco e guada la strada in maniera incontrollata. In questo punto si realizza una briglia in legname e pietrame per convogliare correttamente le acque nel successivo guado in massi in progetto. (foto: 3650-20230510\_114527)

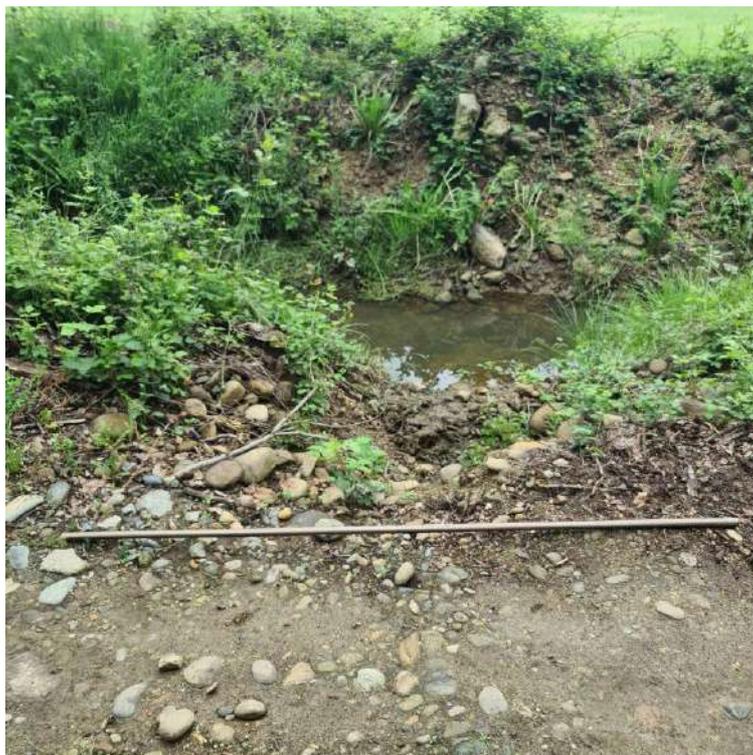
Figura 2-34 – Incisione nella banchina di strada dei Galliassi generata dal ruscellamento dell'acqua sulla carreggiata che si immette successivamente nel fosso adiacente. (foto: 3650-20230510\_114518)

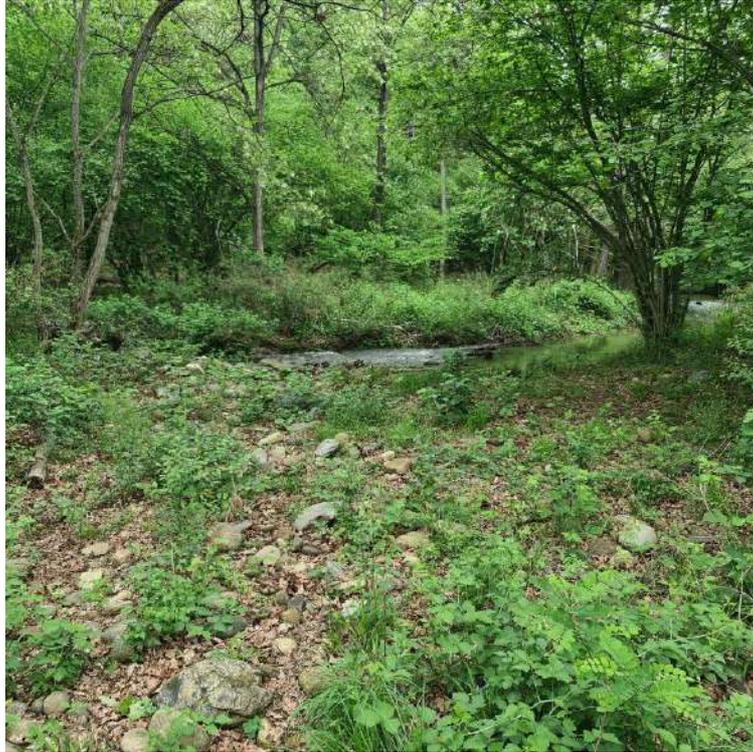
Figura 2-35 – Punto in cui la sponda sinistra del rio Collesia, abbassandosi, consente all'acqua in piena di straripare e generare problemi alla strada dei Galliassi. (foto: 3650-20230510\_134414)

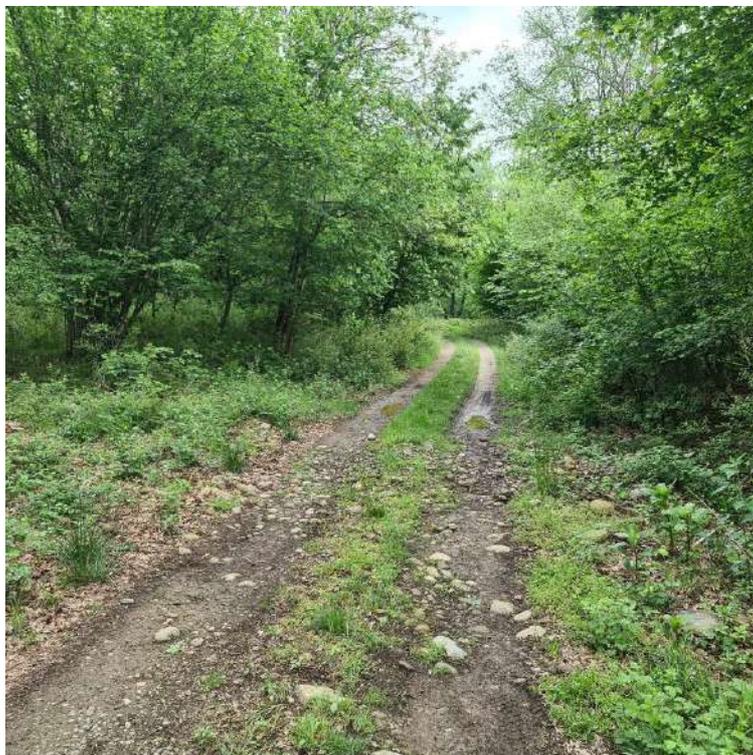
Figura 2-36 – Punto di strada dei Galliassi in cui l'acqua non più trattenuta dall'alveo attraversa la carreggiata stradale guadandola. (foto: 3650-20230510\_134437)

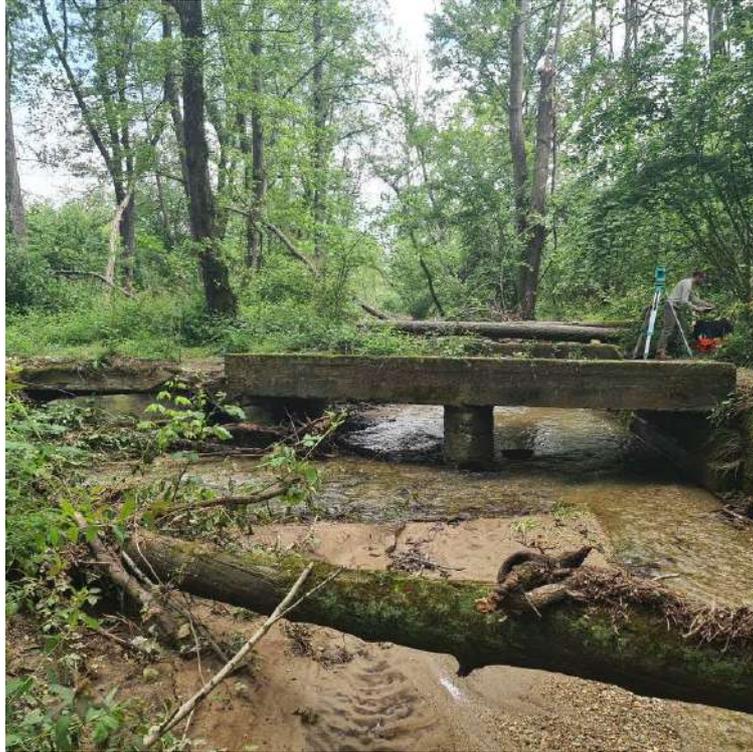
Figura 2-37 – Attraversamento esistente a valle della confluenza del Rio Collesia con un altro rio su Strada dei Galliassi. Le dimensioni dei forni risultano inadeguati al convogliamento delle portate dei corsi d'acqua a piene rive. (foto: 3658-20230522\_140948)

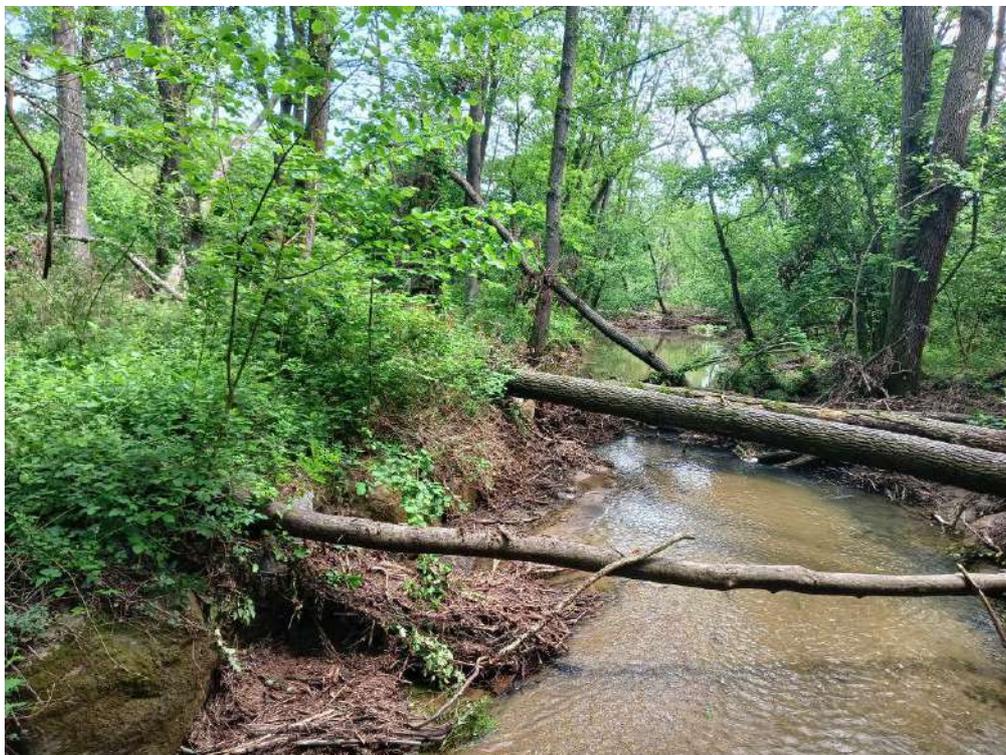
Figura 2-38 – Stato dell'alveo a valle dell'attraversamento. Le piante cadute andranno rimosse per favorire il convogliamento delle portate. (foto: 3658-IMG20230522142224)

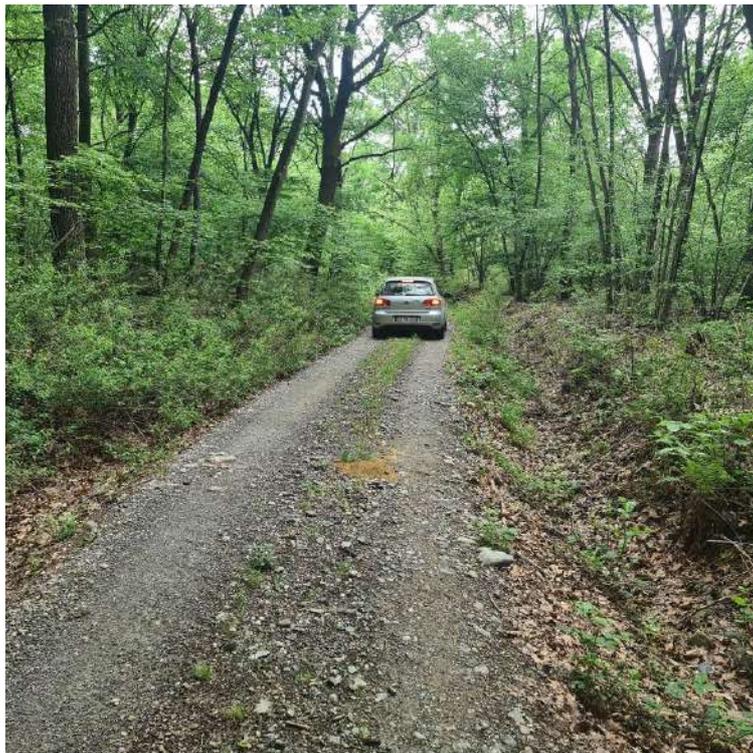
Figura 2-44 – Uno dei punti in cui si rileva l'attraversamento della carreggiata da parte delle acque meteoriche. Si provvederà alla realizzazione di tagliacqua in terra per regolarne il deflusso. (foto: 3650-20230510\_144606)
