Comune di Bibiana

**INDAGINE FITOSTATICA**  
**Giardino Comune**  
**Giardino Margherita**

**RELAZIONE, QUADRO RIASSUNTIVO**

settembre 2024

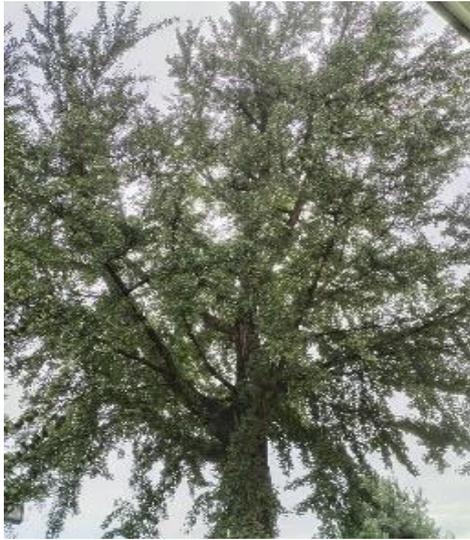
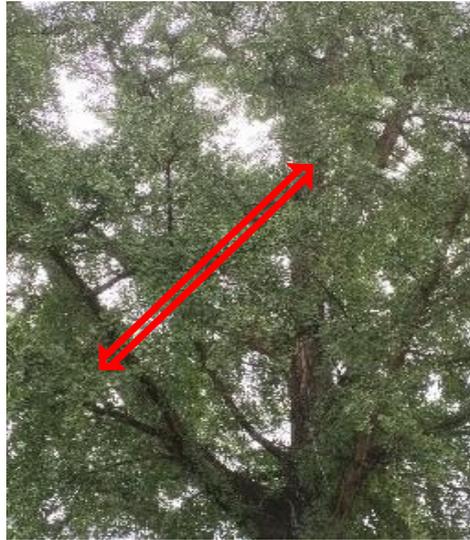
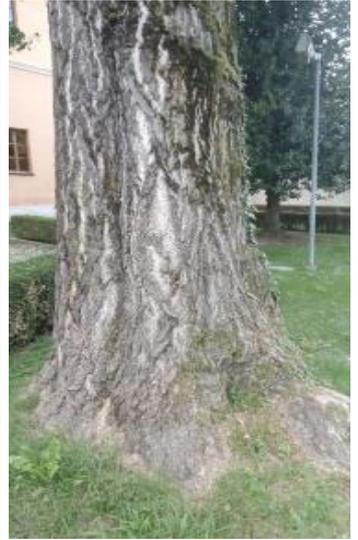
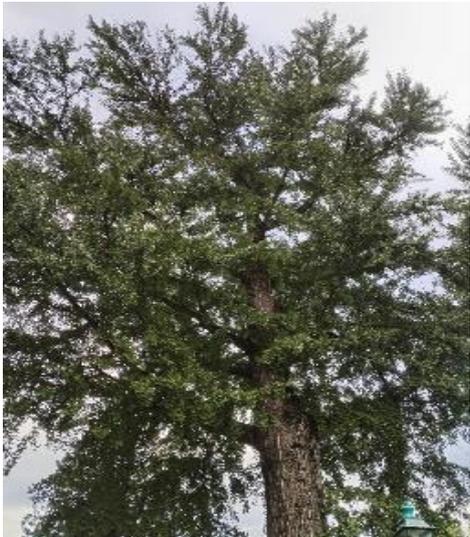
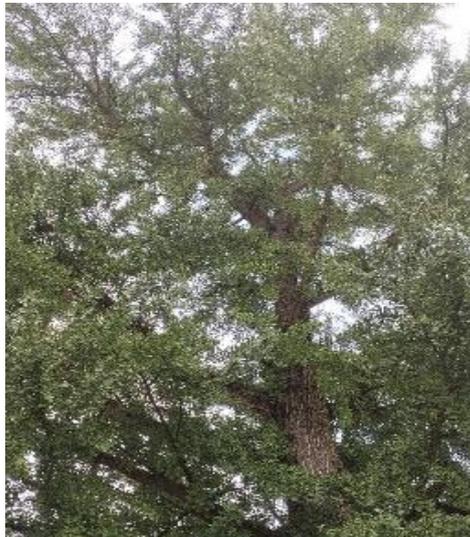
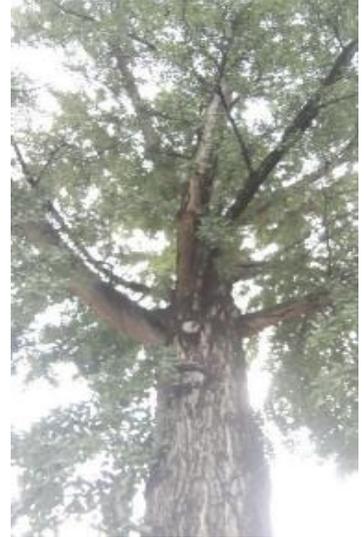
1

albero di notevoli dimensioni, benchè contenuto da capitozzature pregresse delle branche primarie, molto vigoroso, moderatamente filato, insiste sul fabbricato della sede del Comune, a pochi metri, con una chioma asimmetrica sorretta da branche secondarie protese.

L'albero appare privo di evidenti lesioni cariogene al colletto ed al fusto, non vi sono segni della presenza anomala di insetti xilofagi parassiti, né sintomi di criticità a livello della zolla radicale, dove non sono emerse recenti lavorazioni del suolo che possono avere causati danni alle radici.

In forcella si dipartono importanti branche primarie, ed altre secondarie, a sorreggere una chioma di buona ampiezza, conformazione asimmetrica, mediamente densa e colma.

Non si notano particolari lesioni o cavità esposte, anche se sono presenti lesioni ed orifizi sui tagli di capitozzatura pregressi.

I sondaggi densitometri strumentali effettuati in quattro direzioni hanno confermato la buona integrità del legno della sezione basale, con alcune piccole irregolarità compatibili con l'età matura del soggetto arboreo.

All'albero è stata assegnata la classe C1 (controlli annuali/biennali) con prescrizione di leggera potatura di contenimento e consiglio di utilizzo di cavi da consolidamento dinamico (dynema, 2 tons) per rinforzare le inserzioni delle branche protese verso la sede del Municipio.

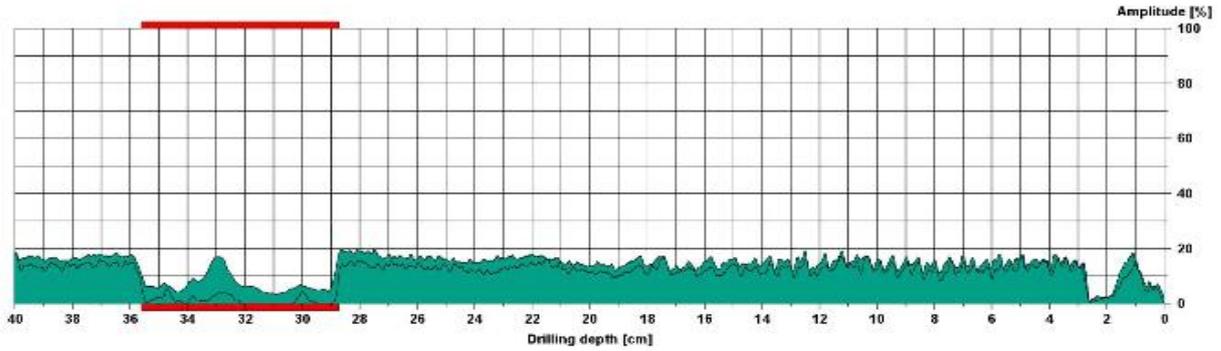
| Measurement no.: | 2 | Speed | : 2500 r/min | Diameter: | 110,00 cm |

From 29,73 cm to 35,59 cm : Cavita

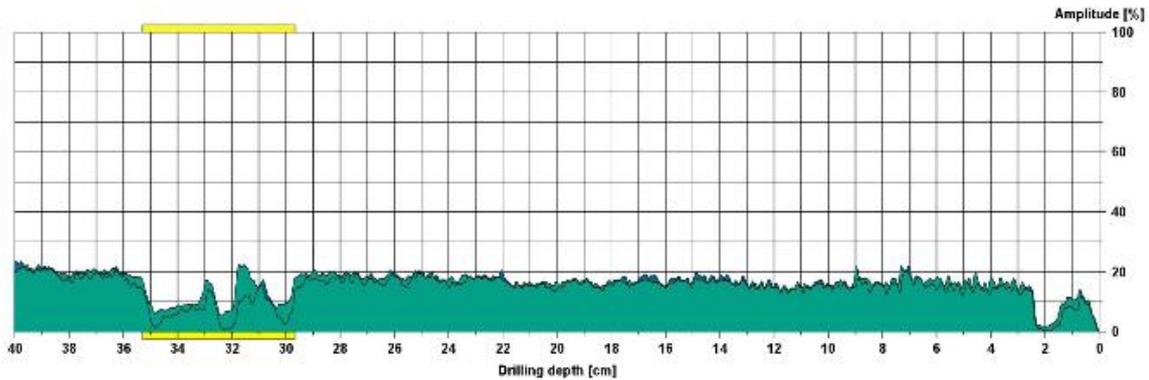
| Measurement no.: | 3 | Speed | : 2500 r/min | Diameter: | 110,00 cm |

From 29,86 cm to 35,30 cm : Carie

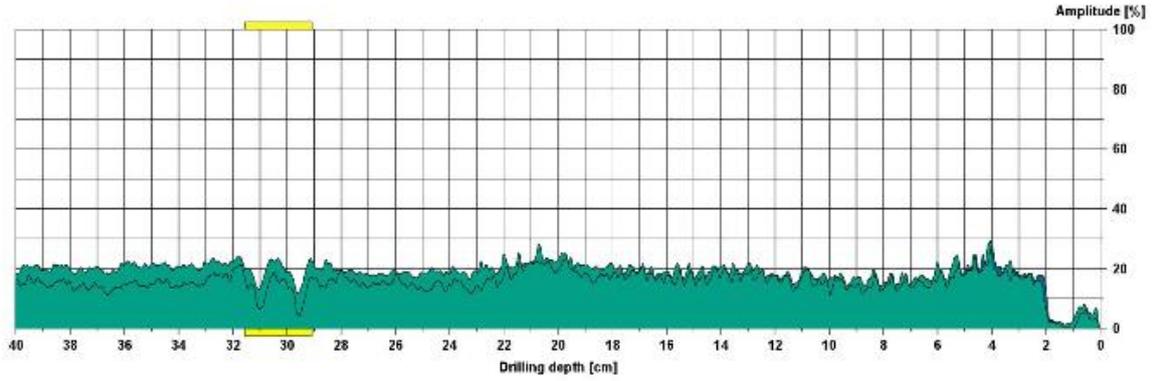
| Measurement no.: | 4 | Speed : | 2500 r/min | Diameter: | 110,00 cm |

From 29,08 cm to 31,56 cm : Carie

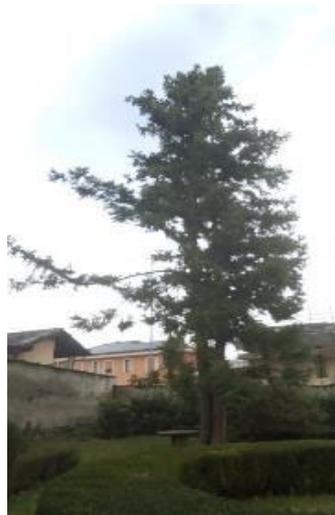
albero di buone dimensioni, conifera matura con fusti codominanti dal colletto, in moderata torsione, chiome asimmetricamente disposte per precedente competizione con albero limitrofo rimosso recentemente.

I fusti sono privi di carie o lesioni anomale, il secco è presente in percentuale più che fisiologica, da rimuovere. Si consiglia di ancorare reciprocamente preventivamente i due fusti con installazione, a circa 2/3 dell'altezza

codominanza accentuata al colletto, chioma filata, asimmetria per esemplare limitrofo (abbattuto), monconi necrotici prossimali da rimuovere; utile ancoraggio reciproco preventivo dei fusti

dell'albero, di un sistema tipo "boa rope system" con cavo dinamico 4 tons, al fine di rinforzare il punto di inserzione basale dei due fusti, ove è presente una netta inclusione di corteccia. Classe C, prescrizione intervento di consolidamento reciproco dei fusti e rimonda del secco.

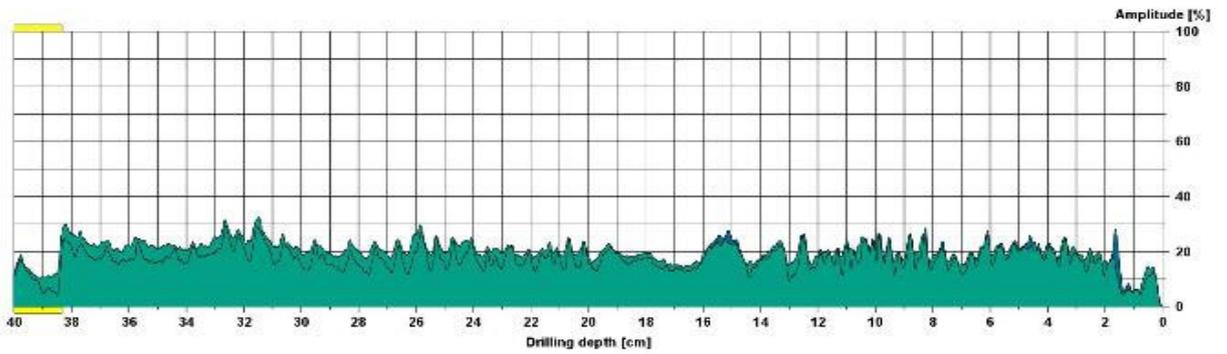
| Measurement no.: | 5 | Speed | : 2500 r/min | Diameter: | 45.00 cm |

From 38.33 cm to 40.00 cm : Carie

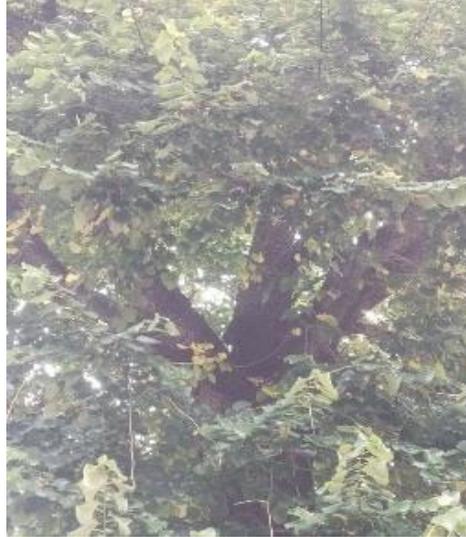
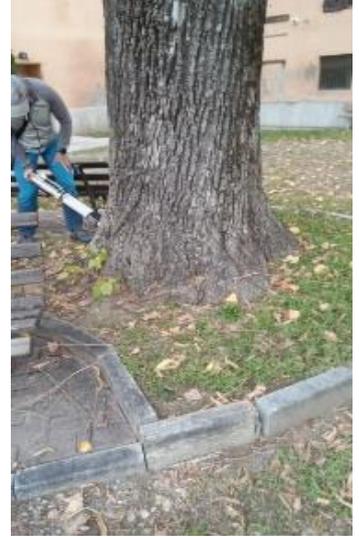
3

esemplare vigoroso, con branche codominanti capitozzate per interventi di potatura regolarmente effettuati (ultimo anno 2019), non presenta carpofori di funghi parassiti o insetti lignivori al colletto.

I contrafforti radicali, robusti, presentano alcune lesioni di ridotta sezione, i sondaggi densitometrici hanno evidenziato una situazione sostanzialmente regolare, con piccole aree degradate, molto limitate.

L'albero è al turno di potatura ordinaria di contenimento (P1 20%), classe C.P.C. = C2, con ritorno alla forma obbligata.

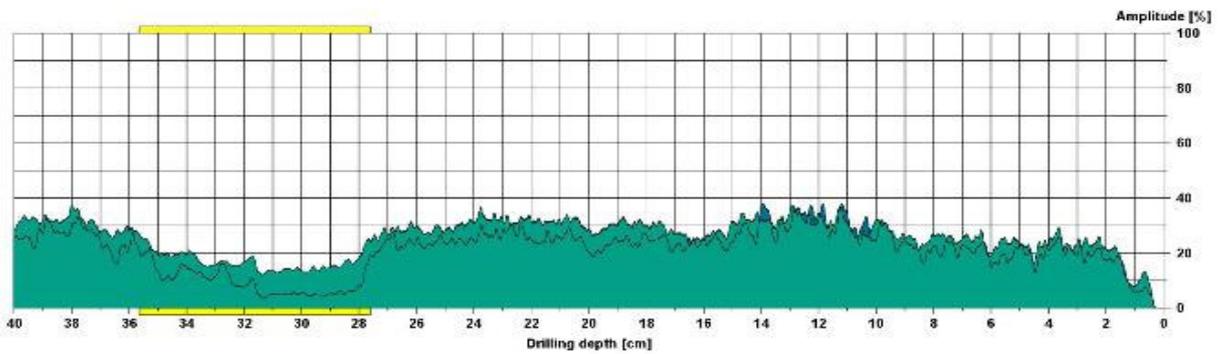
| Measurement no.: | 7 | Speed : | 2500 r/min | Diameter: | 80,00 cm |

From 27,80 cm to 35,85 cm : Carie

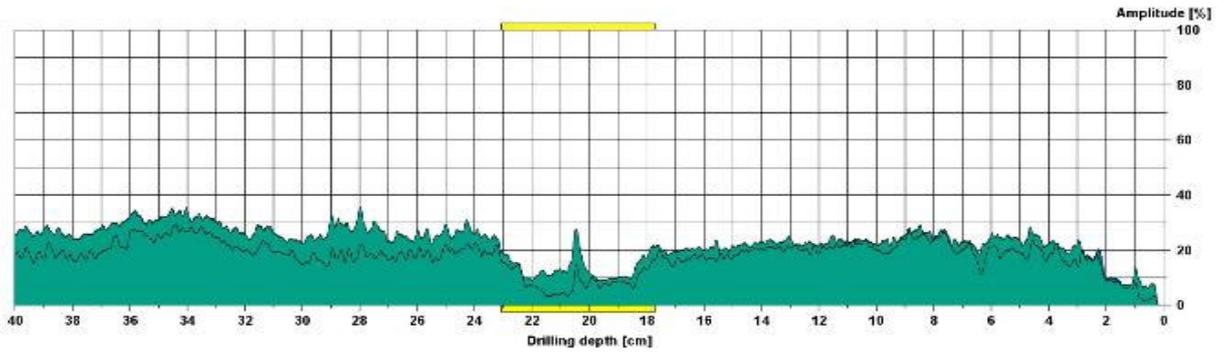
From 17,71 cm to 23,06 cm : Carie

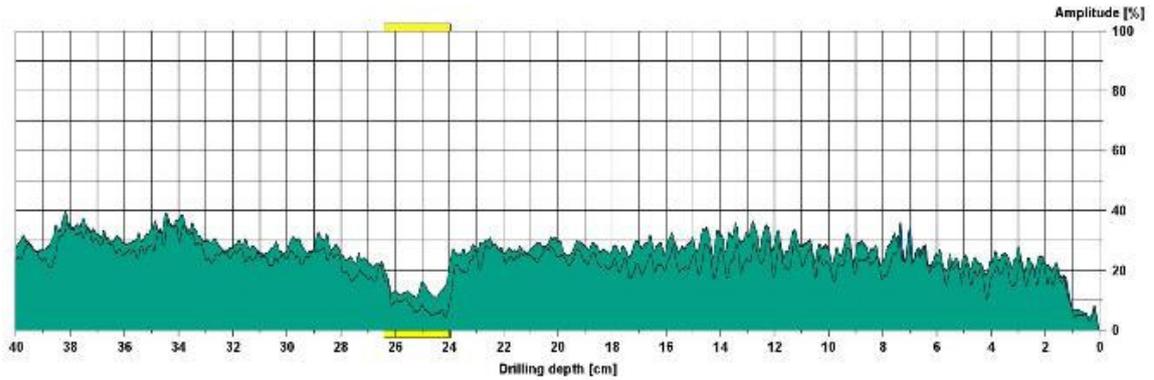
From 23.96 cm to 26.41 cm : Carie

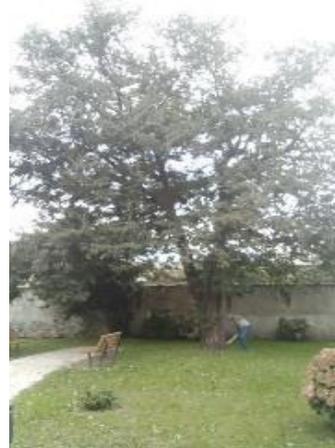
albero di pregio, alloctono, presenta chioma ampia e densa, con branche codominanti torcenti in presenza abbondante di corteccia interclusa, mentre sul lato est è evidente una lesione di grosso diametro per asportazione pregressa di una branca codominante.

branche codominanti con importante inclusione di corteccia al castello, chioma molto espansa, necessaria potatura di contenimento P1 15%; consigliabile ancoraggio reciproco preventivo delle branche per prevenire crack in forcella in caso di violenti carichi dinamici

Anche in questa situazione, un consolidamento dinamico reciproco delle branche potrebbe preservare efficacemente la stabilità delle branche divergenti, incrementandone la resistenza nel punto di inserzione, caratterizzato, come detto, da una corteccia inclusa ben evidente.

Classe C.P.C. = C1, utile potatura di contenimento con tagli di ritorno.

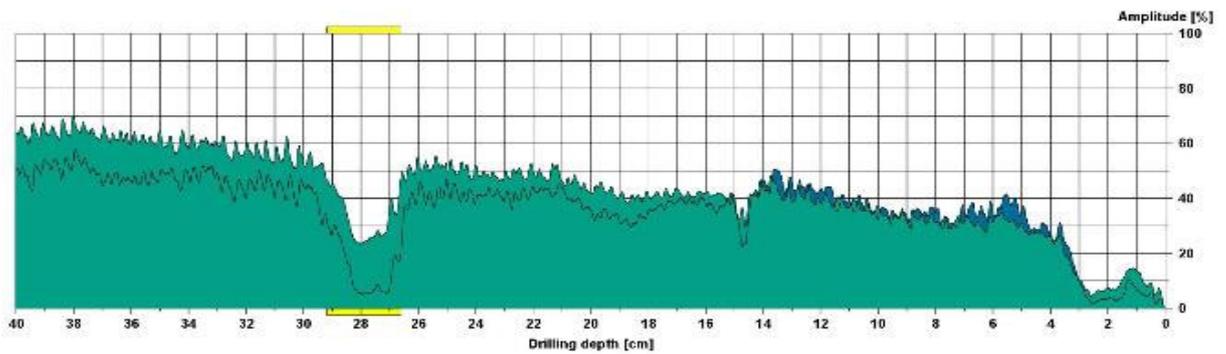
From 28,80 cm to 29,16 cm : Carie
