INTERVENTI DI ADEGUAMENTO E MESSA IN SICUREZZA NELLE AREE PROTETTE

Azioni su aree e patrimonio edilizio di proprietà e/o in comodato d'uso

Sedi e Centri Parco

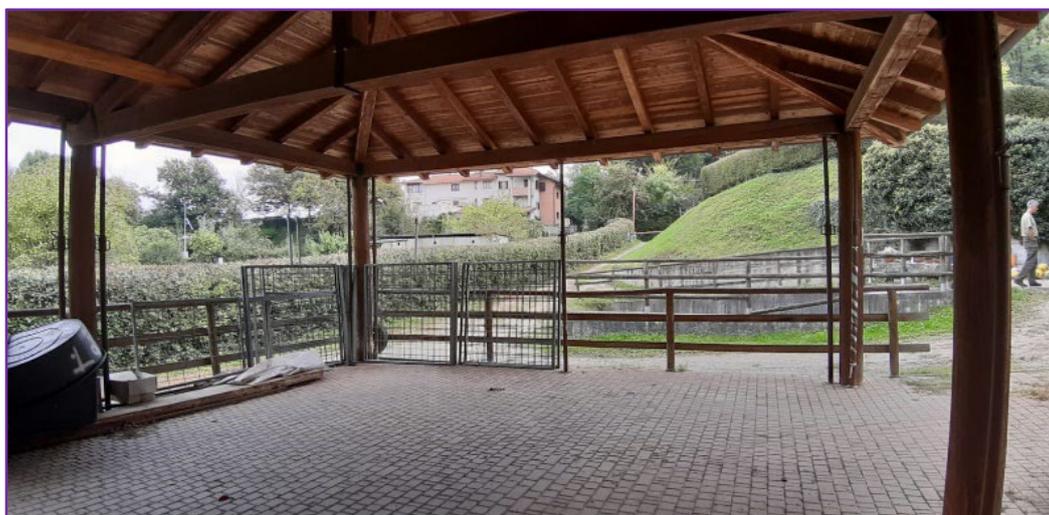
Gli edifici presentano segni di alterazione delle strutture portanti ed il deterioramento delle coperture in laterizio, in particolare sulle linee di colmo e sui displuvi.

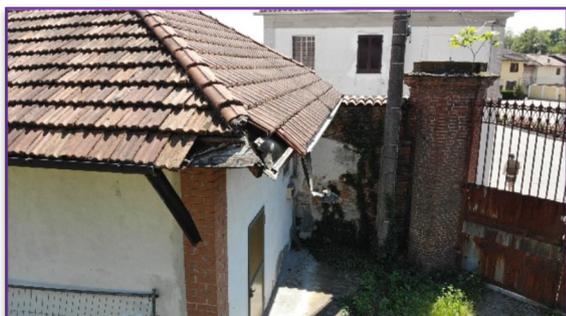
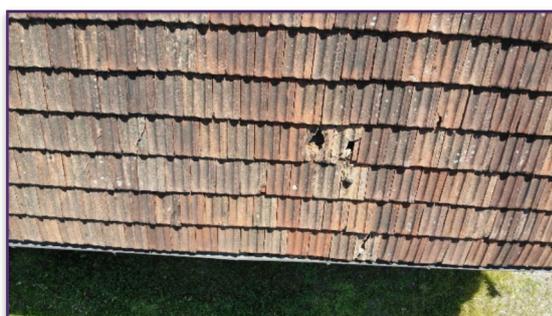
Ad oggi la copertura presenta evidenti segni di deterioramento, come risulta dalla documentazione fotografica che segue. L'Ente ha già previsto una copertura finanziaria per l'intervento di € 50.000,00. E' attualmente in corso la procedura di affidamento dell'incarico professionale per la verifica statica e la messa in sicurezza della struttura del tetto.

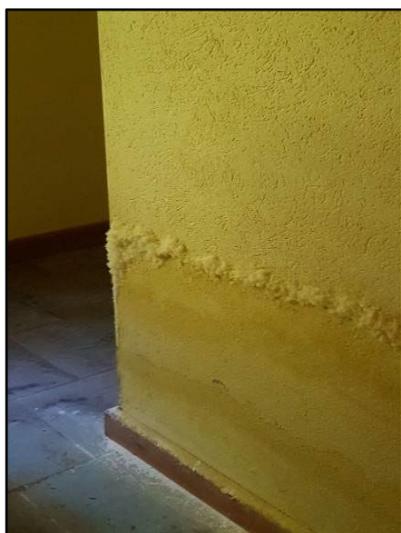
La struttura manifesta in generale evidenti tracce di umidità su tutta la muratura portante (interna e perimetrale), lungo i muri che delimitano il corridoio e nelle camere in corrispondenza delle porte finestre che accedono all'esterno.

Le cause sono da ricercarsi in parte nell'umidità di risalita ed in parte in infiltrazioni verificatesi in occasione di eventi atmosferici temporaleschi, attraverso i serramenti esterni.

Al fine di risanare la situazione attuale occorrerà intervenire direttamente sulle murature, prevedendo un risanamento con rimozione e rifacimento dell'intonaco ammalorato ove necessario, applicazione di prodotti antimuffa, e successivi lavori di ritinteggiatura.

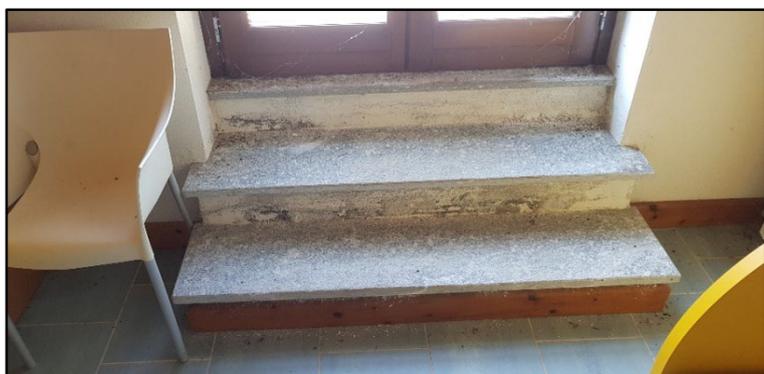
I serramenti esterni presentano segni di deterioramento, per il quale si ritiene necessario un trattamento specifico.

Per contrastare i fenomeni di infiltrazione occorrerà provvedere ad una disostruzione di griglie e pozzetti esterni di raccolta acque.

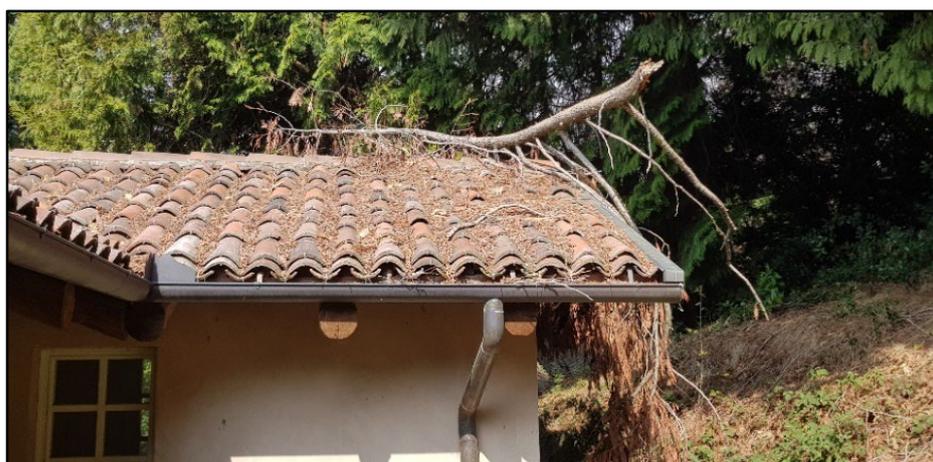
Al piano primo il tavolato e la struttura in legno della copertura (fig. 3) presentano evidenti tracce di un attacco xilofago, per il quale occorre prevedere un intervento specifico di disinfestazione dai tarli.

Esternamente sarà necessario provvedere alla rimozione della vegetazione caduta sul tetto o comunque troppo vicina alla struttura, successivamente ad un ripasso del manto di copertura (sostituzione dei coppi danneggiati) ed alla disostruzione di gronde e pluviali.

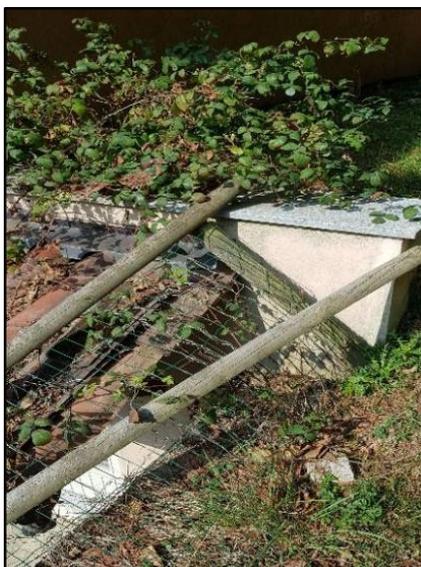
Tra le altre opere di sistemazione esterna si annoverano gli interventi sulle staccionate, che dovranno essere sostituite in quanto danneggiate da eventi atmosferici (fig. 5) o comunque non garantiscono più i requisiti di sicurezza.
