SETTORE CULTURA E SPORT

IMPIANTI SPORTIVI COMUNALI

CAMPO di CALCIO “CORSO RIGOLA”

ANNO 2015

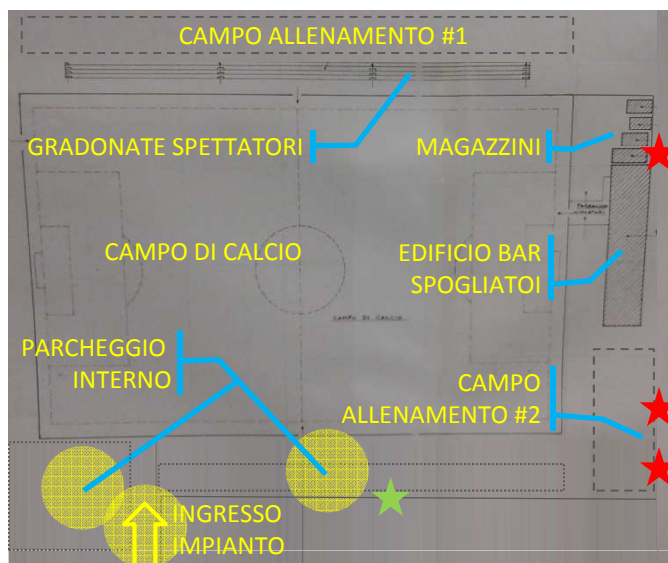
INGRESSO IMPIANTO

★ ★ Zona con recinzione danneggiata

- 1) Illuminazione ottenuta da lampioni stradali posti all'esterno del sito.
- 2) Recinzione metallica alta 4 mt.
- 3) Ingresso asfaltato.

- ★ 1) L'alta recinzione esterna dell'impianto è stata danneggiata da ladri/vandali [FOTO].
- ★ 2) L'alta recinzione esterna dell'impianto ha alcuni pali di sostegno molto inclinati, da raddrizzare e rinforzare con plinti e staffe a 45°.

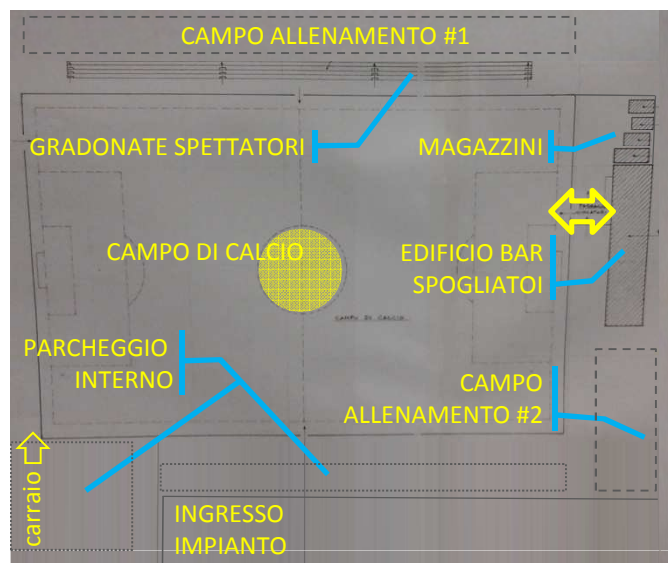
CAMPO DI CALCIO

- 1) Campo in erba omologato FIGC. Stato mediocre.
- 2) Rete di recinzione con paletti di sostegno in ferro sezione a T.
- 3) 6-pali per illuminazione (4 fari/palo).
- 4) 2-porte con rete.
- 5) Irrigazione campo con acqua proveniente dal rete idrica. Irrigazione con girelli.
- 6) Rete raccolta palloni alta 10 mt.

- 1) **Sicurezza:** recinzione campo tutta da rifare: paline e reti non conformi. Le paline con sezione a T, andrebbero girate al contrario, il lato piatto verso il campo [FOTO].
- 2) Fari illuminazione campo: 1-lampada bruciata da sostituire, il gestore ha in programma la sostituzione appena le finanze lo consentiranno.

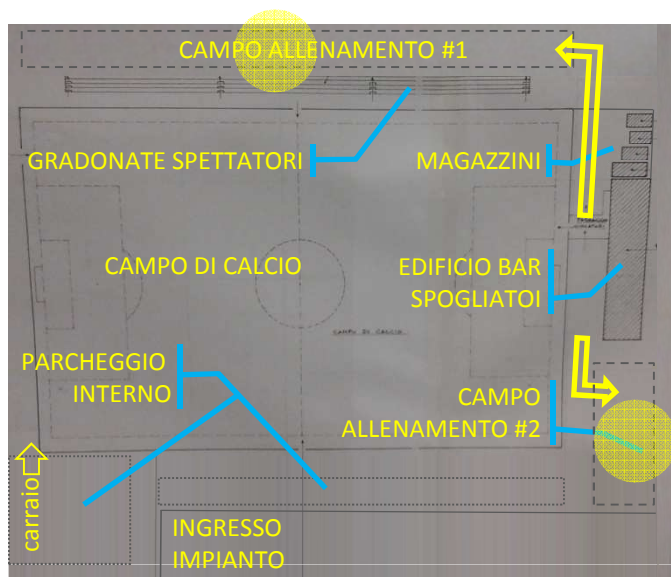
CAMPO ALLENAMENTO #1

- 1) 5-fari: tipologia da illuminazione stradale, fissati ai pali di sostegno dei fari del campo di calcio.
- 2) Campo poco illuminato.
- 3) Porte con rete per allenamento.
- 4) Campo in erba. Stato mediocre.
- 5) Ingresso carraio dietro al campo di calcio.

- 1) 6-fari: tipologia da illuminazione stradale montati su alti pali.
- 2) Recinzione esterna 4 mt.
- 3) Rete raccolta palloni alta 6 mt.
- 4) Campo in erba. Stato mediocre.

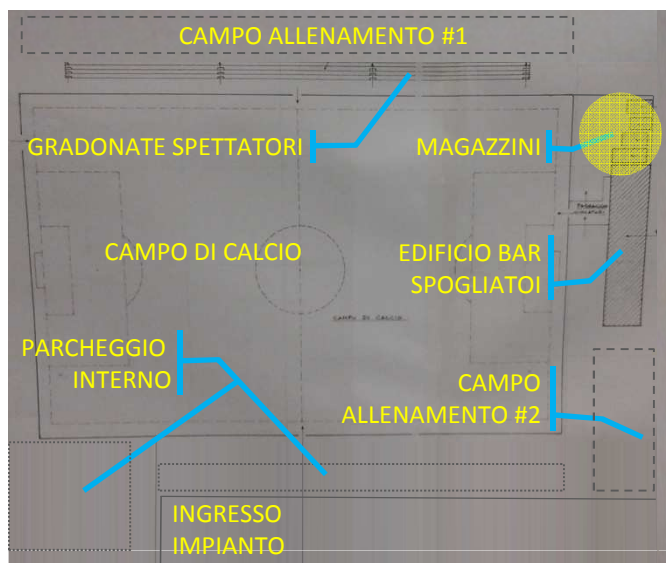
MAGAZZINI ESTERNI

- 1) 2-baracche metalliche: una per il ritiro trattore taglia-erba e l'altra ad uso magazzino.
- 2) 1-container per ritiro attrezzature sportive.
- 3) 1-area coperta e recintata con moduli in PVC verde.
- 4) Area scoperta per attrezzature sportive ingombranti.

- 1) Baracche in metallo in cattivo stato, il gestore ha già in programma di risistemarli [FOTO].

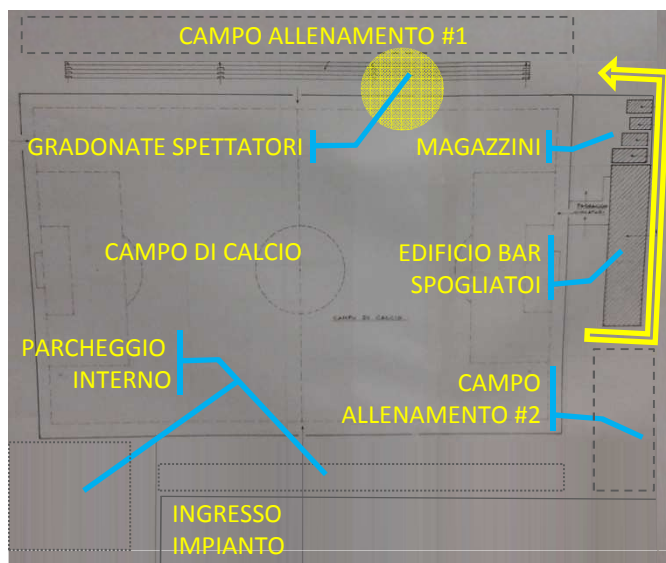
GRADONATE SPETTATORI

- 1) Percorso dedicato per accedere alle gradonate spettatori, passaggio dietro edificio bar/spogliatoi.
- 2) Percorso illuminato da 5-lampade normali e 1-neon.
- 3) Struttura gradonate in cemento lunga circa 100 mt con 4-gradoni senza posti fissi e senza copertura.
- 4) Capacità posti a sedere: 300 circa.
- 5) Gestore ha riverniciato da poco la struttura.
- 6) Zona sottostante le gradonate viene utilizzata per collocare materiale da recupero edilizio e non pericoloso (turche WC, etc).

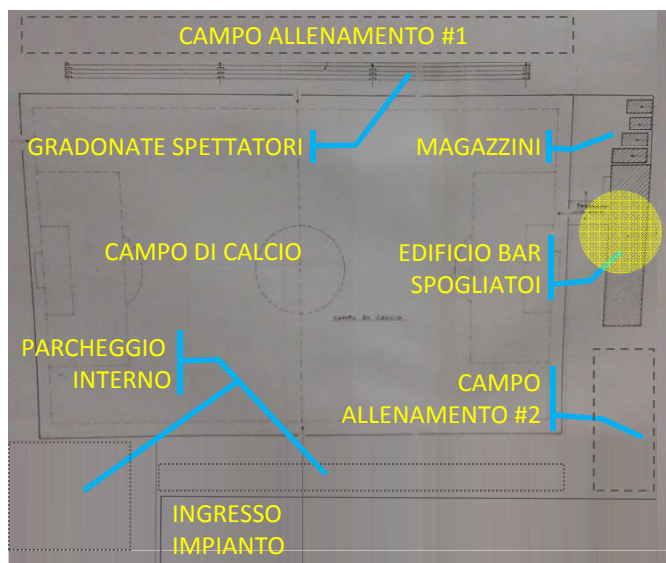
EDIFICIO ESTERNO

- 1) Di fronte al bar c'è una tettoia in metallo e copertura in polycarbonato a sandwich con isolante interno.
- 2) Arredi del gestore: tavoli e sedie.
- 3) Arredi del Comune: 9 panche in legno.
- 4) Illuminazione sotto tettoia ed edificio: 5-lampade normali, 3-neon, 1-faro alogeno.
- 5) 2-portabici in metallo.
- 6) Ingresso dedicato agli spogliatoi dei giocatori e arbitri, area recintata.

- 1) Gravi macchie di umidità con perdita di consistenza dell'intonaco e tinteggiatura parete, causato da una impermeabilizzazione vecchia e danneggiata della parete interna degli spogliatoi, dietro le piastrelle [FOTO].
- 2) Umidità di risalita in corrispondenza dei locali bar e ufficio [FOTO].

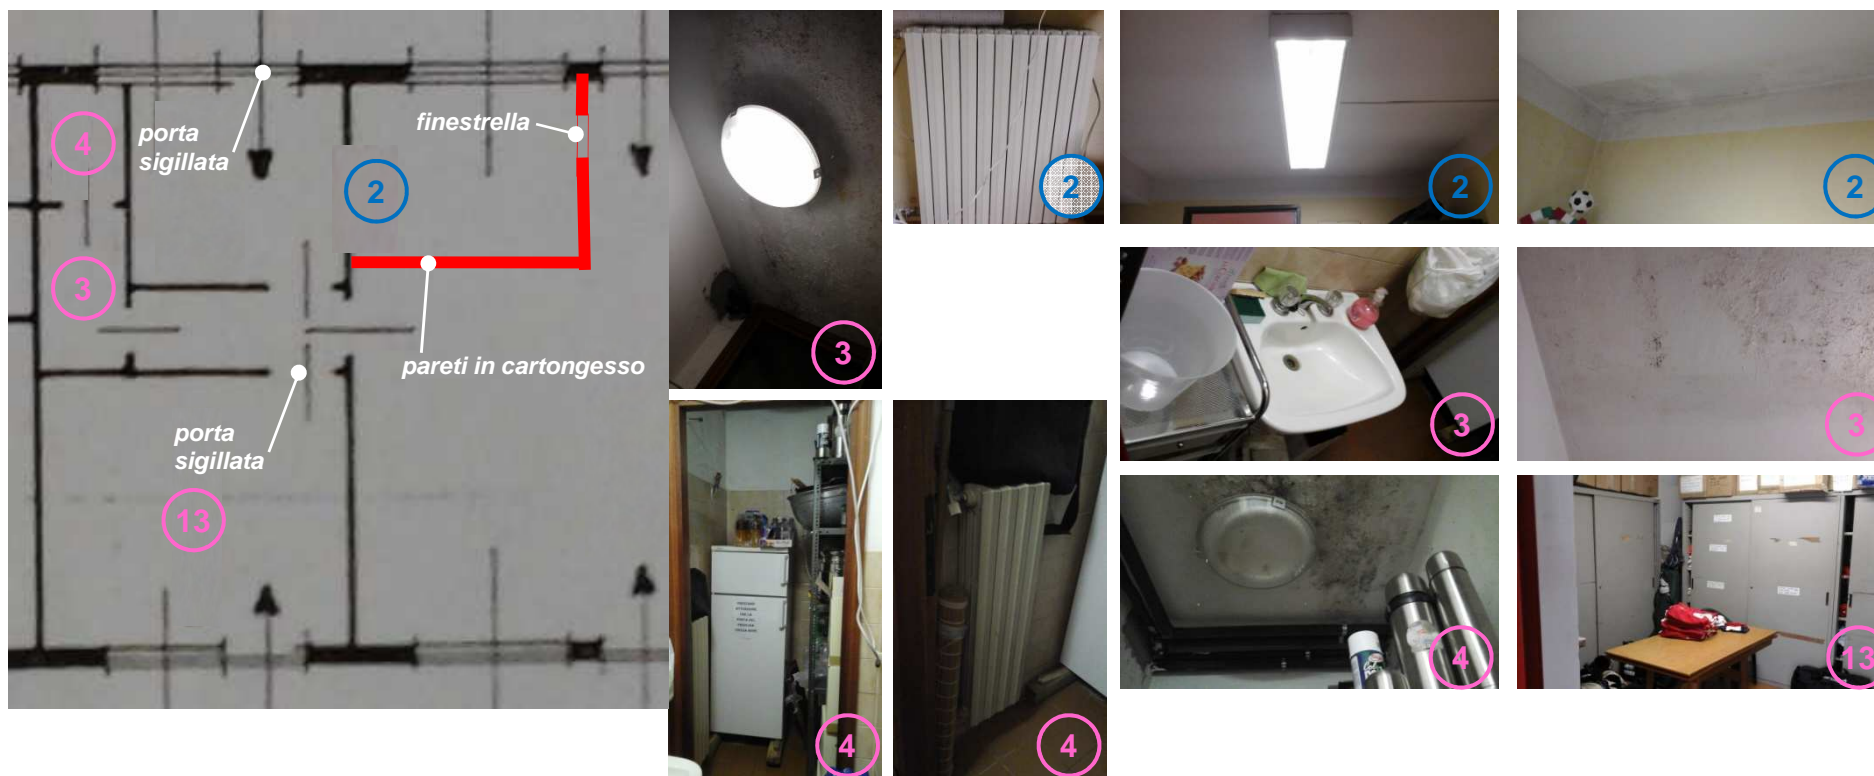
LOCALE 2 : UFFICIO AMMINISTRATIVO	LOCALE 3 : MAGAZZINO BAR	LOCALE 4 : MAGAZZINO BAR	LOCALE 13 : MAGAZZINO IMPIANTO
<ol style="list-style-type: none"> 1) Tutti gli arredi sono del gestore. 2) 1-lampada a doppio neon, 1 lampada neon. 3) 3-finestre con inferriate. 4) Riscaldamento: 2-termosifoni. 5) 1-uscita di sicurezza con maniglione antipanico. Inutilizzata e bloccata 6) Locale ampliato: pareti in cartongesso e pavimentazione in laminato (eseguito dall'attuale gestore). <p>PROBLEMI</p> <ol style="list-style-type: none"> 1) <i>Igiene:</i> infiltrazione d'acqua a soffitto, controllare tetto [FOTO]. 	<ol style="list-style-type: none"> 1) Ex Locale Antibagno. 2) Tutti gli arredi sono del gestore. 3) Illuminazione: 1-neon circolare. 4) 1-lavello con rubinetti. 5) Riscaldamento: solo attacco. <p>PROBLEMI</p> <ol style="list-style-type: none"> 1) <i>Igiene:</i> grave infiltrazione d'acqua a soffitto, anche in prossimità di cavi elettrici. Controllare tetto [FOTO]. 	<ol style="list-style-type: none"> 1) Ex Locale Servizi Igienici pubblico. L'attuale gestore ha trovato il locale nello stato attuale. 2) Tutti gli arredi sono del gestore. 3) Illuminazione: 1-neon circolare. 4) Riscaldamento: 1-termosifone chiuso. 5) Porta eliminata. <p>PROBLEMI</p> <ol style="list-style-type: none"> 1) <i>Igiene:</i> grave infiltrazione d'acqua a soffitto, anche in prossimità di cavi elettrici. Controllare tetto [FOTO]. 	<ol style="list-style-type: none"> 1) Tutti gli arredi sono del gestore. 2) Illuminazione: 1-lampada neon. 3) Riscaldamento: 1-termosifone. 4) Porta interna sigillata. Ingresso solo dall'esterno. 5) 2-finestre con inferriate. 6) Quadro elettrico impianto. 7) Estintore.

Igiene/Salute Pubblica	<ul style="list-style-type: none">• <i>Infiltrazioni d'acqua</i>: l'impermeabilizzazione tetto è danneggiata. Gravi infiltrazioni d'acqua con presenza di muffe, in vari locali sottostanti (locali 2-3-4-8-9-14-15-17-18-19-21-22). Il Comune è a conoscenza del problema.	Gestore
	<ul style="list-style-type: none">• <i>Termosifone</i>: nel Locale-5 non funziona. Il tecnico ha verificato ma sembra sconosciuta la causa del problema.	Comune
	<ul style="list-style-type: none">• <i>Caldaia</i>: ha problemi di termostato con conseguenti docce con acqua fredda, termosifoni freddi e multe da pagare. Il gestore si è proposto di sostenere tutte le spese, ma il tecnico della manutenzione non ha ancora mandato il preventivo nonostante il gestore sia disposto a pagare subito la riparazione. Il gestore è afflitto da multe e denunce, da parte degli utenti, per l'acqua fredda delle docce e termosifoni spenti. L'importo della riparazione è di poche decine di euro. Il Comune deve solo dare "autorizzazione a procedere" al tecnico manutenzione caldaia.	Comune

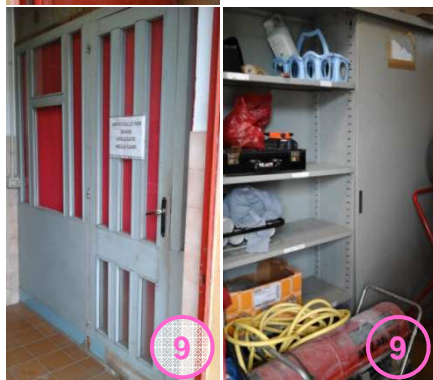
LOCALE 8 : ANTIBAGNO PUBBLICO	LOCALE 9 : MAGAZZINO	LOCALE 10 : ANTIBAGNO PUBBLICO	LOCALE 11 : SERVIZI IGIENICI PUBBLICI	LOCALE 12 : SERVIZI IGIENICI PUBBLICI
<ol style="list-style-type: none"> 1) Tutti gli arredi sono del gestore. 2) Illuminazione: 1-lampada neon circolare, 1-lampada d'emergenza. 3) Riscaldamento: 1-termosifone. <p>PROBLEMI</p> <ol style="list-style-type: none"> 1) <i>Igiene:</i> infiltrazione d'acqua a soffitto, controllare tetto [FOTO]. 	<ol style="list-style-type: none"> 1) Ex Locale Antibagno, spazio suddiviso da una parete in legno-vetro con porta. 2) Tutti gli arredi sono del gestore. 3) Illuminazione: 1-lampada neon circolare. 4) 1-finestra con inferriate. <p>PROBLEMI</p> <ol style="list-style-type: none"> 1) <i>Igiene:</i> infiltrazione d'acqua a soffitto, controllare tetto [FOTO]. 	<ol style="list-style-type: none"> 1) Illuminazione: 1-lampada neon circolare. 2) 1-lavello con pedale per l'acqua. 3) Riscaldamento: 1-termosifone. 4) 2-asciugamani elettrici. 	<ol style="list-style-type: none"> 1) Illuminazione: 1-lampada neon circolare. 2) 1-tazza WC con vaschetta in alto. 3) 1-finestra con inferriate. 4) Muretto divisorio con altro WC non a tutta altezza. 	<ol style="list-style-type: none"> 1) Illuminazione: 1-lampada neon circolare. 2) 1-turca WC con vaschetta in alto. 3) 1-finestra con inferriate. 4) Muretto divisorio con altro WC non a tutta altezza.
