SETTORE CULTURA E SPORT

IMPIANTI SPORTIVI COMUNALI

**CAMPO di CALCIO “VIA VIVIANI”**  
Scuole Cristiane Calcio  
*Calcio*

**ANNO 2015**  
**Aprile/Settembre**

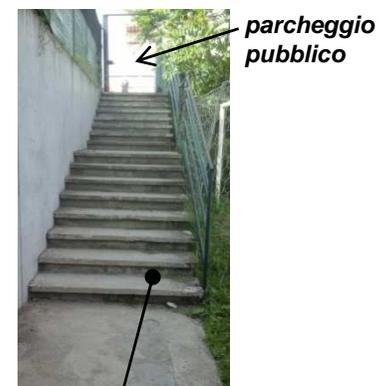
**INGRESSO IMPIANTO**

- 1) Strada esterna di accesso all'impianto sportivo, che serve anche gli altri impianti sportivi, è stata recentemente asfaltata con il contributo comune di tutti i gestori impianti "via Viviani" (Libertas Ginnastica, Baseball Clemente e G.S. Bellaria).
- 2) Pavimentazione in ghiaia per l'area di accesso all'edificio principale.

- 1) La pavimentazione in ghiaia è irregolare, difficile l'accesso ai disabili. Il gestore ha in progetto di far asfaltare l'area, per ora ha ricevuto un preventivo di circa 3.000€, ma spera di trovare chi lo può fare ad una cifra decisamente inferiore [FOTO].

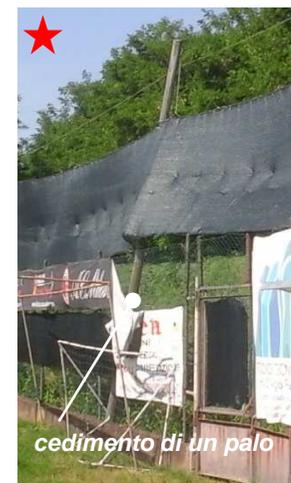
**PARCHEGGIO**

- 1) Il parcheggio nell'area prospiciente l'ingresso principale è stato vietato per garantire il passaggio libero delle ambulanze all'ingresso di emergenza. L'attuale area parcheggio si trova alla sinistra dell'impianto sportivo con un ingresso pedonale accessibile tramite una scala.

- 1) Accesso non percorribile per chi ha disabilità [FOTO].

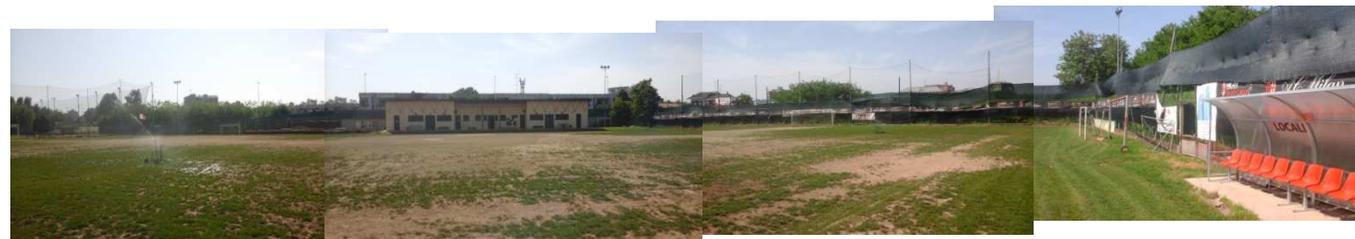
### CAMPO DI CALCIO

- 1) Campo in erba (100,5 x 61 mt) omologato FIGC, in condizioni scarse per l'intenso uso e la mancanza di un campo di allenamento.
- 2) Il gestore ha realizzato un canale per la raccolta dell'acqua piovana a bordo campo, convogliandola verso la pompa generale collegata con la rete idrica pubblica.
- 3) Irrigazione campo garantita da 3-girelli, con acqua proveniente dalla rete pubblica.
- 4) Illuminazione: 4-pali con 3-fari ciascuno (Comune).
- 5) 7-porte per allenamento ragazzini.
- 6) 2-panchine per riserve recentemente acquistate dal gestore.

- 1) Le scarse condizioni del campo sono dovute al suo uso intenso: alto numero di iscritti e mancanza del campo di allenamento. Il gestore ha provato ad accordarsi con la proprietà confinante, ma senza successo. Il gestore è costretto a affittare un'altro campo per la sicurezza dei giocatori sul campo da gioco [FOTO].
- 2) Illuminazione campo totalmente insufficiente. Il gestore ha in programma l'adeguamento.
- 3) Cedimento di un palo della recinzione [FOTO].
- 4) L'altezza della recinzione tra il campo di calcio e il campo di baseball non è sufficientemente alta. Le palle da baseball passano sopra la recinzione ad altissima velocità, sfiorando i ragazzini che si allenano sul campo di calcio.

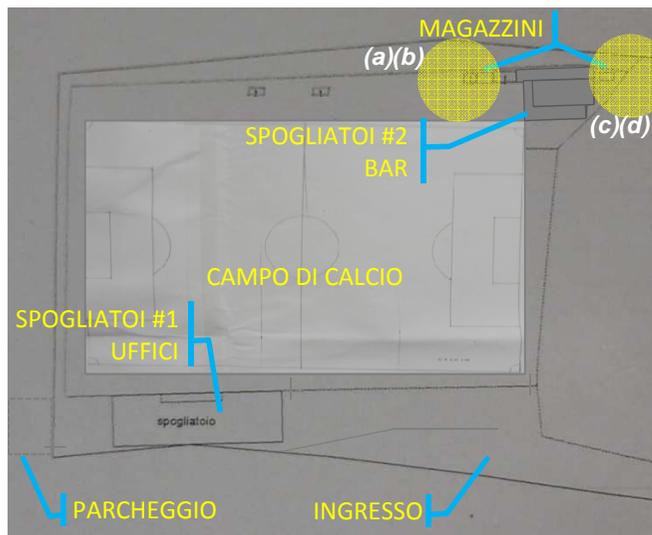
## MAGAZZINI

- 1) 1-baracca in metallo (a) in discrete condizioni.
- 2) 1-baracca prefabbricata (b).
- 3) 1-baracca in metallo (c) in buone condizioni.
- 4) 1-tettoia in pvc (d).

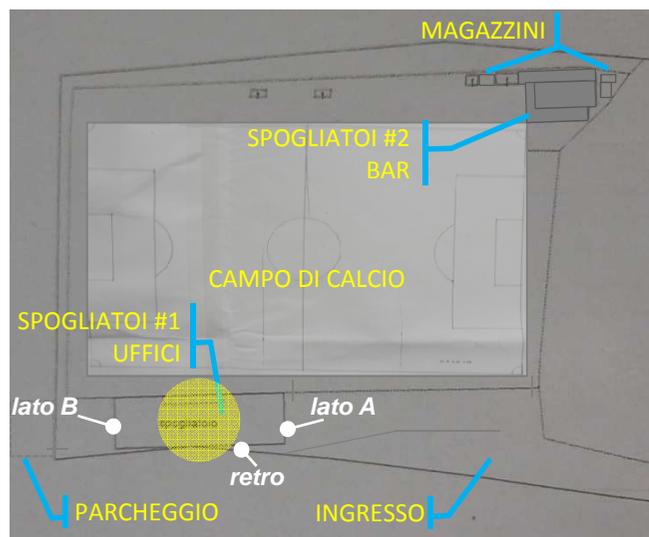
#### EDIFICIO SPOGLIATOI #1 - UFFICI

- 1) Edificio in muratura di recente costruzione.
- 2) Illuminazione: 14-lampade circondano tutto l'edificio, 1-neon sotto il portico.
- 3) 2-aree dedicate per il lavaggio delle scarpe dei giocatori ciascuno con 5-rubinetti e 1-lavello.
- 4) 1-livello sul lato-A dell'edificio, in prossimità dei servizi igienici pubblici.

- 1) Crepe e macchie di umidità rilevate tutte intorno all'edificio. Le più evidenti sono state fotografate [FOTO].

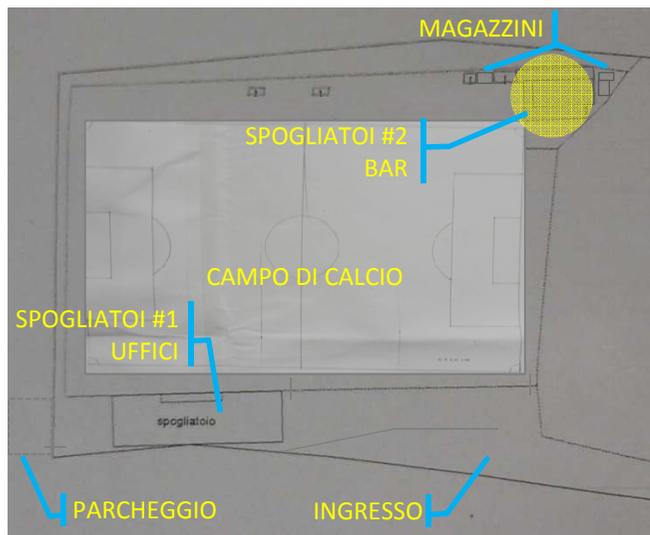
#### EDIFICIO SPOGLIATOI #2 & BAR

- 1) Edificio prefabbricato realizzato con il campo di calcio. Pareti esterne in metallo preformato, pareti interne in pannelli sandwich (legno truciolare pressato e isolamento interno in polisterolo). L'edificio è montato su una piastra di cemento alta 35cm circa.
- 2) Ampliamento dell'edificio nella parte retrostante, eseguita 10 anni fa circa dal gestore.
- 3) Area lavaggio scarpe dei giocatori con 3-rubinetti (gestore).
- 4) Area barbecue con zona ristoro sotto gazebo. Arredi in muratura e legno (gestore).

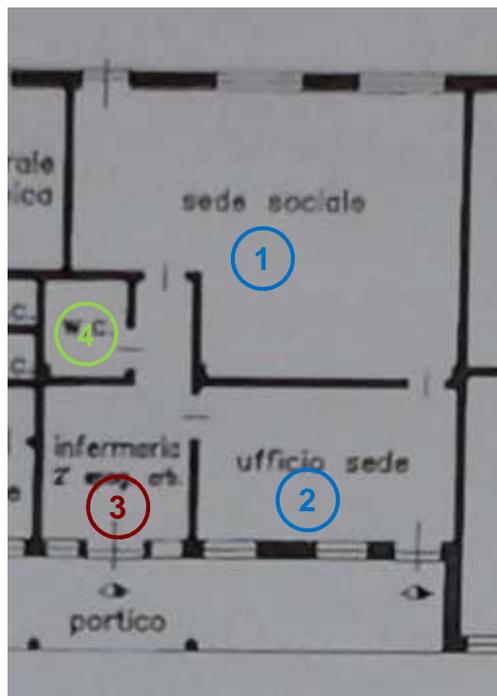
- 1) Tutti gli arredi sono del gestore.
- 2) Riscaldamento: 2-termoconvettori.
- 3) Aria condizionata: 2-elementi.
- 4) 4-finestre con finestrelle in alto per aerazione locale.
- 5) 1-porta esterna con finestrella in alto per aerazione locale.
- 6) 2-lampade (4-neon), lampada emergenza.
- 7) Estintore.

- 1) Umidità di risalita.

- 1) Tutti gli arredi sono del gestore.
- 2) Riscaldamento: 1-termoconvettore.
- 3) 2-finestre con finestrelle in alto per aerazione locale.
- 4) 1-porta esterna con finestrella in alto per aerazione locale.
- 5) 1-lampade (2-neon), lampada emergenza.
- 6) Estintore.

- 1) Umidità di risalita.
- 2) Crepe sul muro.

- 1) Tutti gli arredi sono del gestore.
- 2) Riscaldamento: 1-termoconvettore.
- 3) 2-finestre.
- 4) 1-porta esterna con vetro laterali e finestrella in alto per aerazione locale.
- 5) 1-lampade (2-neon), lampada emergenza.
- 6) Quadro elettrico.

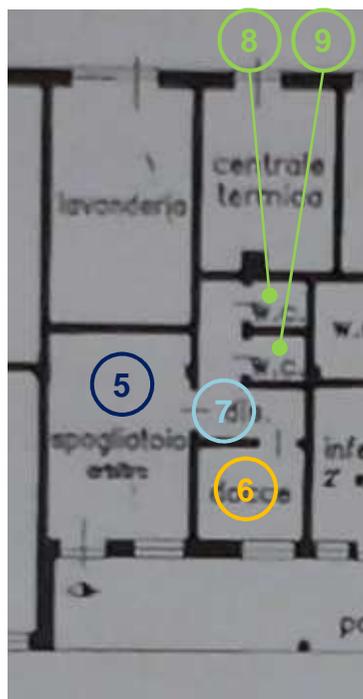
- 1) Arredi del Comune: 3-panche, 1-tavolino e sedie, attaccapanni.
- 2) Riscaldamento: 1-termoconvett.
- 3) 1-finestra con finestrella in alto per aerazione locale.
- 4) 1-lampada (2-neon), lampada emergenza.
- 5) Estintore.

- 1) Umidità di risalita.
- 2) Crepe sul muro.

- 1) 2-punti doccia con rubinetti normali.
- 2) Riscaldamento: 1-termosifone.
- 3) 1-finestra con finestrella in alto per aerazione locale.
- 4) 1-lampada, lampada emergenza.

- 1) Crepe sul muro.
- 2) Finestra ammaccata da vandali.

- 1) 1-lavello con rubinetto normale.
- 2) 1-lampada, lampada emergenza.
- 3) Aereazione meccanica del locale collegata con accensione-luce.

- 1) Aereazione meccanica non funziona.

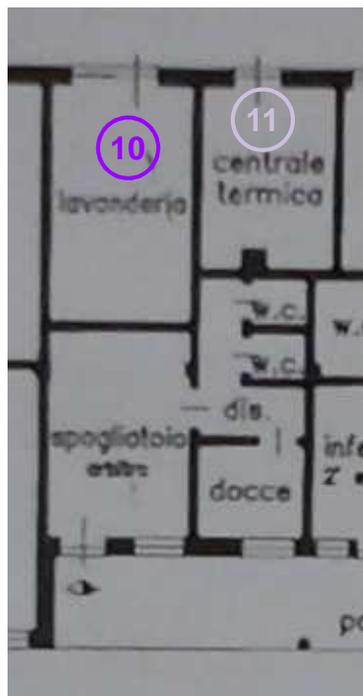
- 1) Tutti gli arredi sono del gestore: 5-lavatrici, 1-asciugatrice professionale.
- 2) 1-lavello lungo.
- 3) Bocchetto di ventilazione al muro esterno.
- 4) 1-lampada (2-neon), lampada emergenza.
- 5) Porta vetrata a due ante con finestrella in alto per aerazione locale.
- 6) Riscaldamento: 1-termsifone (tenuto spento).
- 7) Estintore.

- 1) Umidità di risalita.
- 2) Umidità di condensa (lieve).
- 3) Crepe sul muro.

- 1) 1-lampada (2-neon), lampada emergenza.
- 2) Segnale acustico emergenza.
- 3) Boiler da 1000 litri.
- 4) Bocchetti di ventilazione al muro esterno.
- 5) Porta in metallo con pannello inferiore/superiore forato per agevolare la ventilazione del locale.
- 6) Interruttore emergenza esterno.

- 1) Umidità di risalita.
- 2) Pompa di riserva della caldaia è da sostituire. Il gestore è ancora in attesa che il tecnico della manutenzione ne porti una.
- 3) Il boiler ha una gravissima perdita d'acqua. Entro quest'anno il problema sarà risolto.

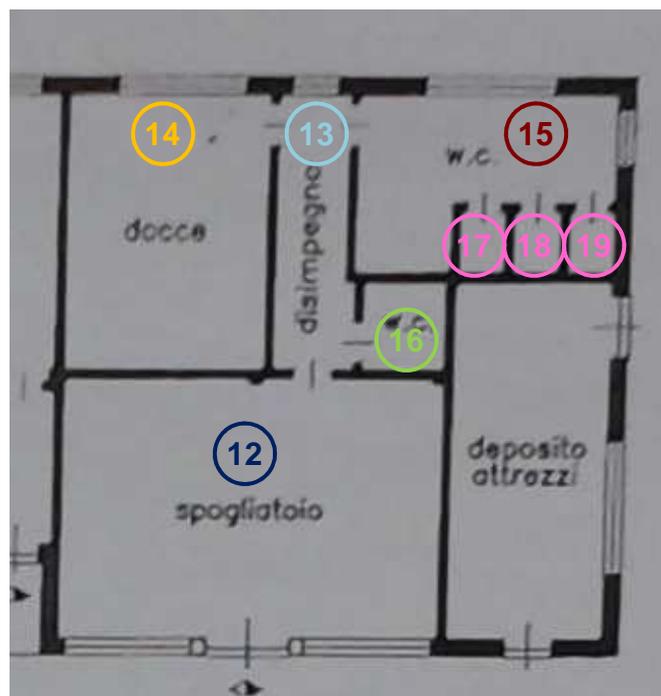
LOCALE 12 : SPOGLIATOIO GIOCATORI	LOCALE 13 : DISIMPEGNO	LOCALE 14 : DOCCE GIOCATORI	LOCALE 15 : PALESTRA	LOCALE 16: WC GIOCATORI	LOCALE 17-18-19: RIPOSTIGLIO
<ol style="list-style-type: none"> <li>Arredi del Comune: 10-panche, 6 attaccapanni, 2asciugacapelli.</li> <li>Arredi-gestore: lettino massaggi.</li> <li>Riscaldamento: 2-termoconv.</li> <li>6-finestre con finestrelle in alto per aerazione locale.</li> <li>Porta due ante (manigl. antipan.).</li> <li>2-lampade (4-neon), lampada emergenza.</li> <li>Estintore.</li> </ol> <p><b>PROBLEMI</b></p> <ol style="list-style-type: none"> <li>Umidità di risalita.</li> <li>Umidità di condensa.</li> </ol>	<ol style="list-style-type: none"> <li>1-lampada (2-neon), lampada emergenza.</li> <li>Riscaldamento: 1-termosifone.</li> <li>1-finestra con finestrella in alto per aerazione locale.</li> </ol> <p><b>PROBLEMI</b></p> <ol style="list-style-type: none"> <li>Umidità di condensa.</li> <li>Crepe sul muro.</li> </ol>	<ol style="list-style-type: none"> <li>10-punti doccia con rubinetti normali con relativi punti-scolo.</li> <li>Riscaldamento: 1-termosifone.</li> <li>3-finestre con finestrelle in alto per aerazione locale.</li> <li>2-lampade neon, lampada emergenza.</li> <li>2-bocchetti aereazione meccanica del locale collegata con accensione-luce.</li> </ol> <p><b>PROBLEMI</b></p> <ol style="list-style-type: none"> <li>Umidità di condensa.</li> <li>Aereazione meccanica non funziona.</li> </ol>	<ol style="list-style-type: none"> <li>Ex-antibagno ora adibito a piccola palestra con attrezzi.</li> <li>2-lampade neon, lampada emergenza.</li> <li>4-finestre con finestrelle in alto per aerazione locale.</li> <li>Riscaldamento: 1-termosifone.</li> <li>Sono stati smontati tutti i lavelli.</li> </ol> <p><b>PROBLEMI</b></p> <ol style="list-style-type: none"> <li>Il termosifone ha una perdita.</li> <li>Crepe sul muro (notevoli).</li> </ol>	<ol style="list-style-type: none"> <li>1-lampada, lamp. emerg.</li> <li>Aereaz. mecc. collegata con la luce.</li> <li>Locale attrezzato per disabili.</li> <li>1-termosif.</li> </ol> <p><b>PROBLEMI</b></p> <ol style="list-style-type: none"> <li>Aereazione meccanica non funziona.</li> </ol>	<ol style="list-style-type: none"> <li>Ex locali WC con turca, ora adibiti a ripostiglio.</li> </ol>

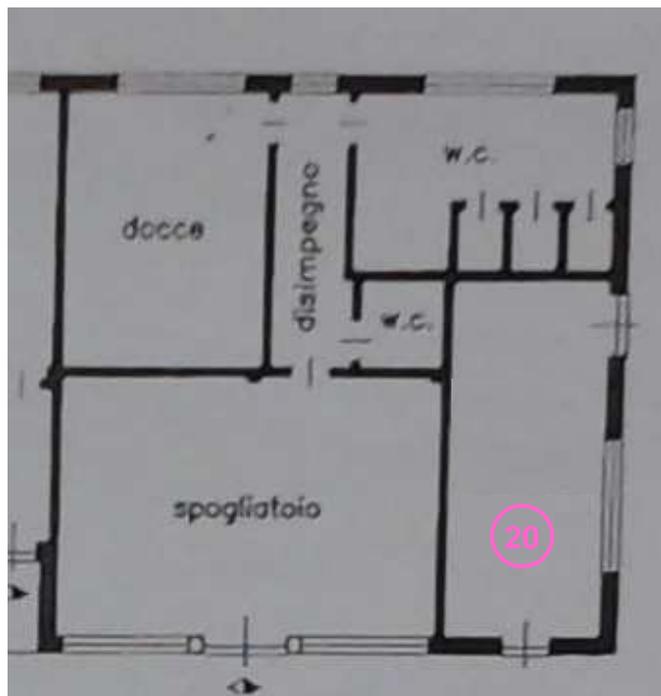
#### LOCALE 20 : MAGAZZINO

- 1) Tutti gli arredi sono del gestore.
- 2) Il locale ha due porte esterne, il gestore ha quindi diviso l'ambiente in due locali tramite degli armadi in metallo.
- 3) Estintore.
- 4) 3-finestre con finestrelle in alto per aerazione locale.
- 5) 2-lampade (4-neon), lampada emergenza.

- 1) Umidità di condensa.
- 2) Crepe sul muro.
- 3) Mancando il termosifone il gestore ha posizionato nel locale una stufetta elettrica portatile.

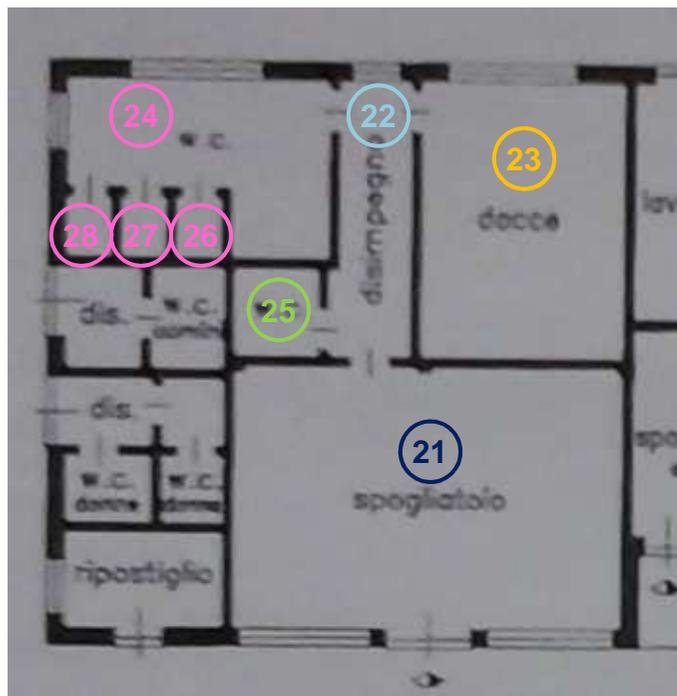
- 1) Arredi del Comune: 13-panche, 7-attaccapanni, 2-asciugacapelli.
- 2) 2-termoconvettori.
- 3) 6-finestre con finestrelle in alto per aereazione locale.
- 4) Porta due ante (uscita di sicurezza).
- 5) 2-lampade (4-neon), 1-lampada emergenza.
- 6) Estintore.

- 1) Umidità di condensa e risalita.
- 2) Crepe sul muro.

- 1) 1-lampada (2-neon), lampada emergenza.
- 2) Riscaldamento: 1-termosifone.
- 3) 1-finestra con finestrella in alto per aereazione locale.

- 1) Umidità di condensa e risalita.
- 2) Telaio-porta in metallo è arrugginito.

- 1) 11-punti doccia con rubinetti normali con relativi punti-scolo.
- 2) Riscaldamento: 1-termosifone.
- 3) 3-finestre con finestrelle in alto per aereazione locale.
- 4) 2-lampade neon, lampada emergenza.
- 5) 2-bocchetti aereazione meccanica del locale collegata con accensione-luce.

- 1) Rubinetti spesso rotti.
- 2) Umidità di condensa soffitto/parete.

- 1) 1-lampada, lampada emerg.
- 2) Aereaz. mecc. collegata con la luce.
- 3) Locale attrezzato per disabili.
- 4) Riscaldamento: 1-termosifone.

- 1) Aereazione meccanica non funziona.
- 2) Crepe sul soffitto.

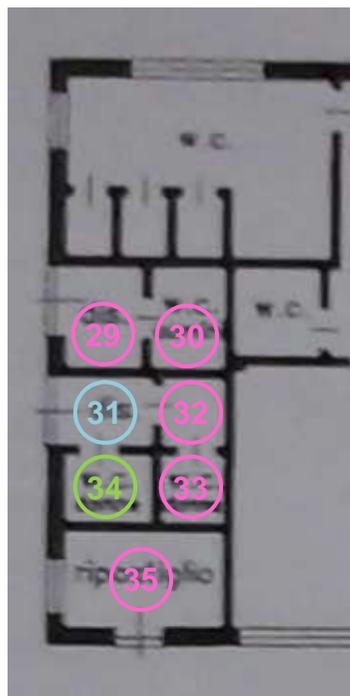
- 1) Ex-locale Antibagno pubblico.
- 2) Lavello è stato smontato.
- 3) 1-lampada, lampada emergenza.

- 1) Crepe passanti sul muro.

- 1) Ex-locale servizi igienici pubblici.
- 2) 1-turca (coperta dal gestore).
- 3) Aereazione meccanica del locale collegata con accensione-luce.
- 4) 1-lampada, lampada emergenza.

- 1) Crepe sul muro.

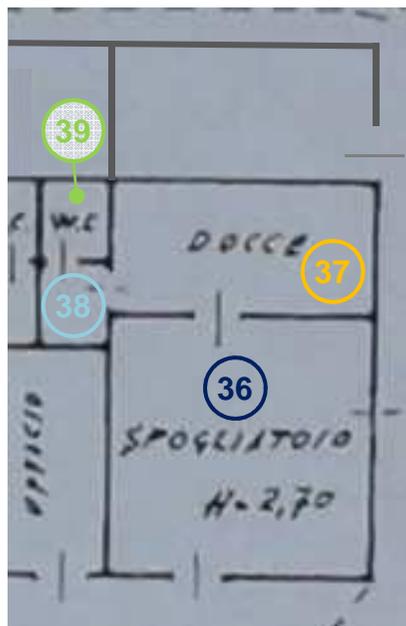
**LOCALE 36 :  
SPOGLIATOIO GIOCATORI**

- 1) Arredi del Comune: 7-panche, attaccapanni, asciugacapelli.
- 2) Illuminazione: 4-neon, lampada emergenza.
- 3) 1-finestra con tapparella e ventolino elettrico.
- 4) 1-termoconvettore elettrico.
- 5) Estintore.

- 1) Controsoffitto deformato con segni di infiltrazione d'acqua, spinge la lampada neon fuori asse [FOTO].

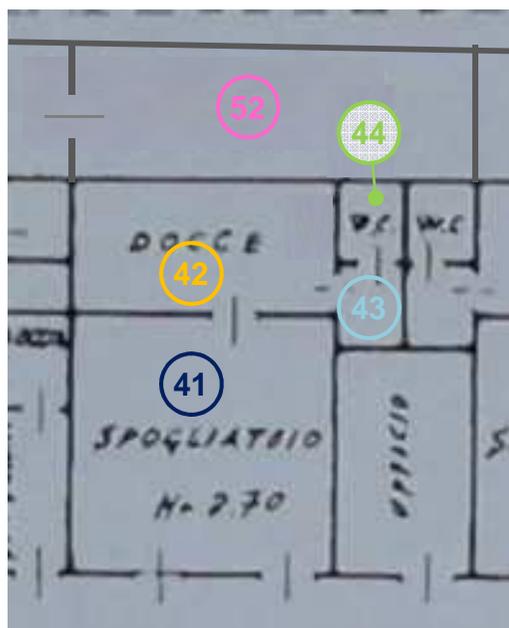
- 1) 4-posti doccia, due per box.
- 2) Pareti in muratura piastrellati, altezza non a soffitto per favorire aerazione locale.
- 3) Illuminazione: 2-neon.
- 4) Finestrella ricavata da foro di ventilazione [FOTO].
- 5) Foro con ventolino elettrico.

- 1) Controsoffitto con segni di infiltrazione d'acqua [FOTO].

- 1) Porta tamburata ammaccata.

- 1) Vetro porta crepato.
- 2) 1-neon bruciato.

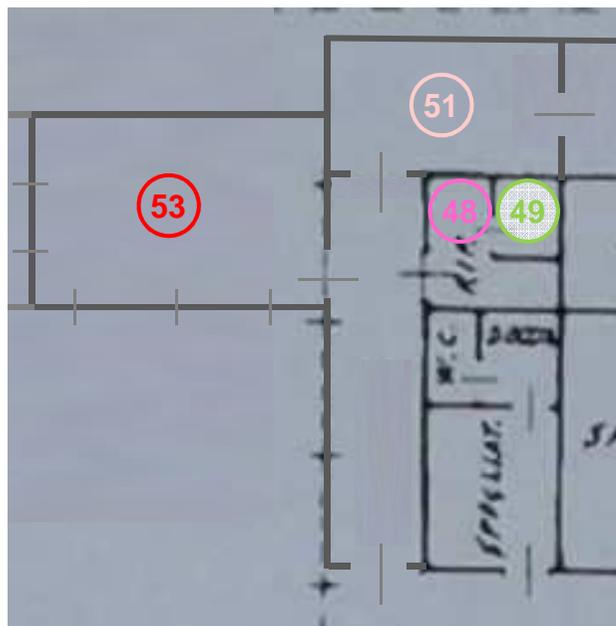
- 1) Tutti gli arredi sono del gestore.
- 2) Illuminazione: 1-neon.
- 3) 1-termosifone.

- 1) Infiltrazione d'acqua dal soffitto [FOTO].

- 1) Infiltrazione d'acqua sul muro confinante con le docce del locale 42 [FOTO].
