**ALLEGATO 5 – CATALOGO DEI BENI CULTURALI ARCHITETTONICI ai
sensi della L.R. 35/1995**

COMUNE DI MASSELLO
Borgata Roberso

OSSERVAZIONI E PRIME INDICAZIONI DI INTERVENTO

FEASR 2007-2013 REGIONE PIEMONTE - P.S.R. - MISURA 3.2.2
COMUNE DI MASSELLO
COMUNITA' MONTANA VALLI CHISONE E GERMANASCA
"PROGRAMMA ATTUATIVO" "P.O.E.MA. d'A.M.O.R.E."
INTEGRAZIONE CENSIMENTO AI SENSI DELLA L.R.35/95

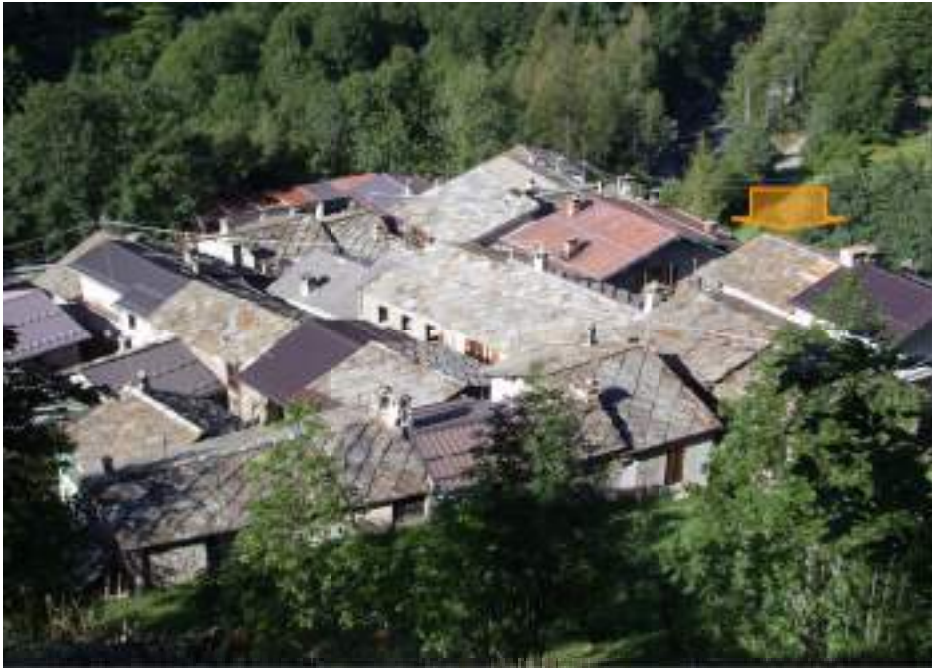
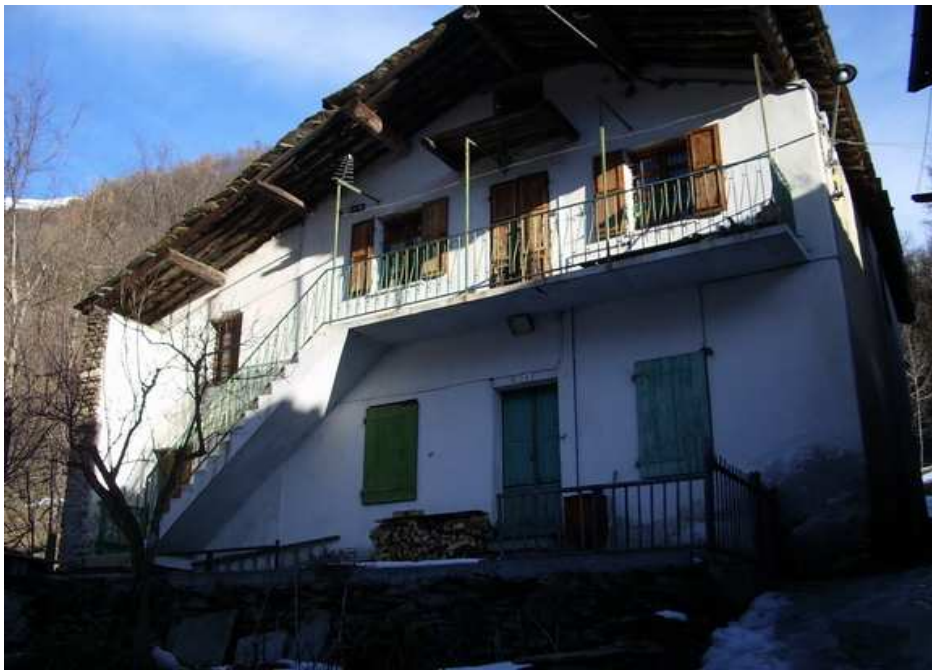
R0703304

mediocre	Le strutture portanti paiono un sufficiente stato di conservazione, mentre gli orizzontamenti e la copertura necessitano di interventi di manutenzione e ripristino. La muratura, sebbene ancora solida, richiede interventi di manutenzione localizzata.
-----------------	--

R0703304_n1 – Prospetto sud

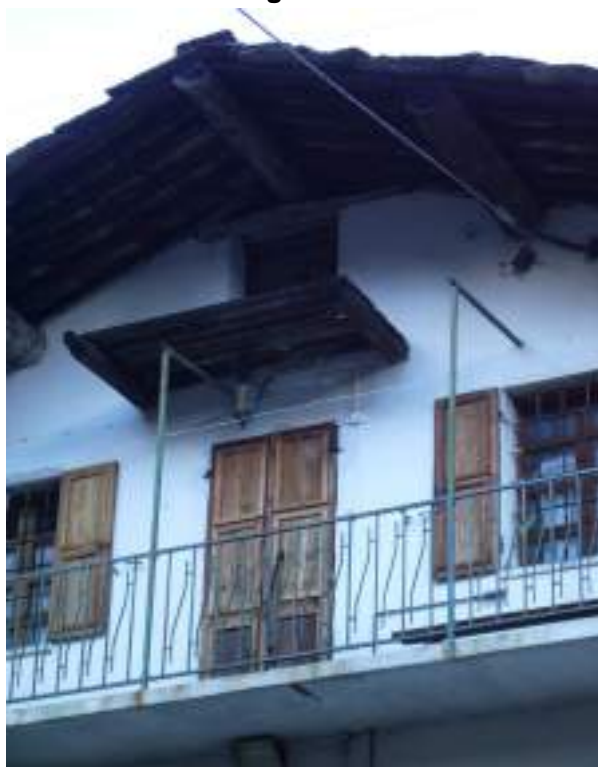
R0703304_n3 – Aperture al primo piano e accesso al sottotetto

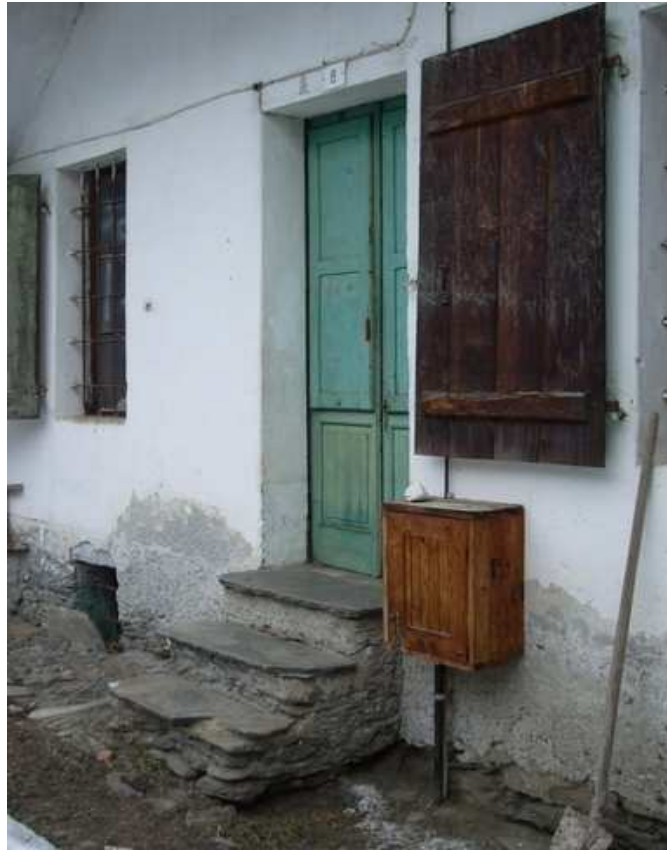
R0703304

R0703304_n4 – Prospetto sud – ingresso

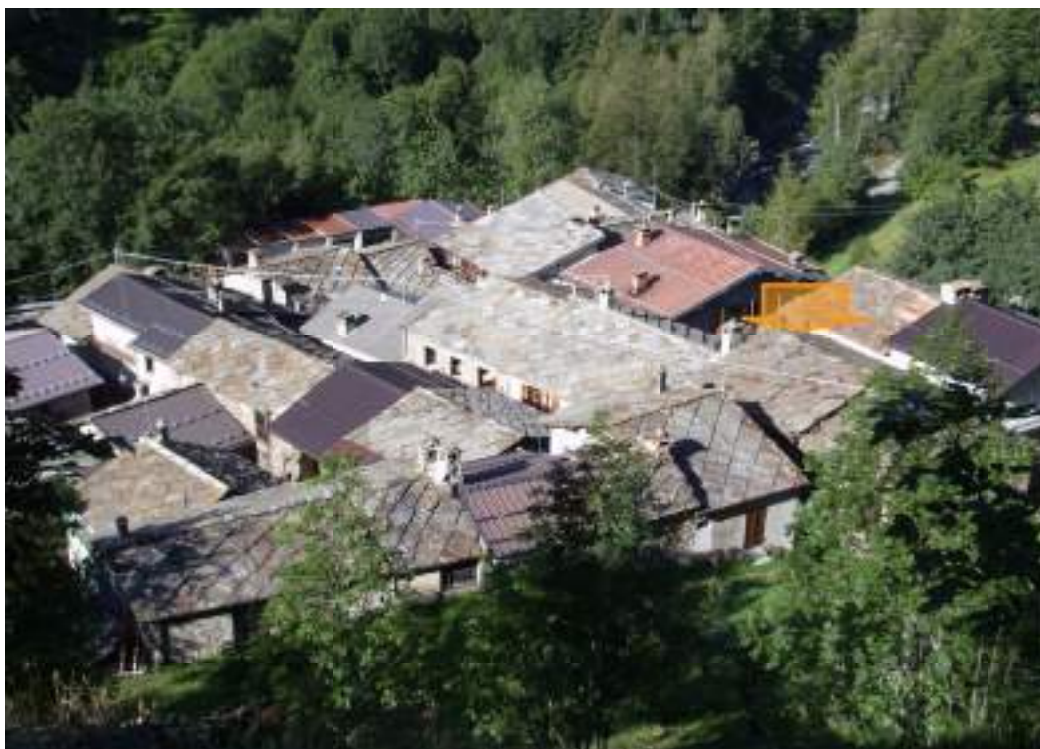
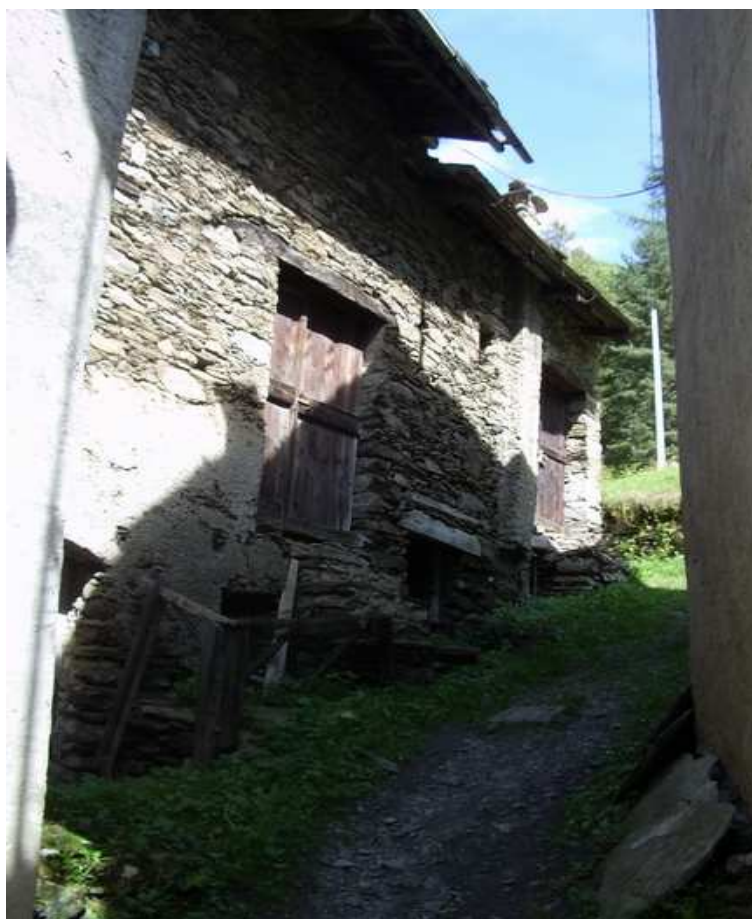
R0703305

pessimo	Lo stato di conservazione dell'edificio suggerisce un prioritario intervento di rifacimento della copertura e un consolidamento della struttura in muratura portante perimetrale.
----------------	---

R0703305_n1 – Prospetto est

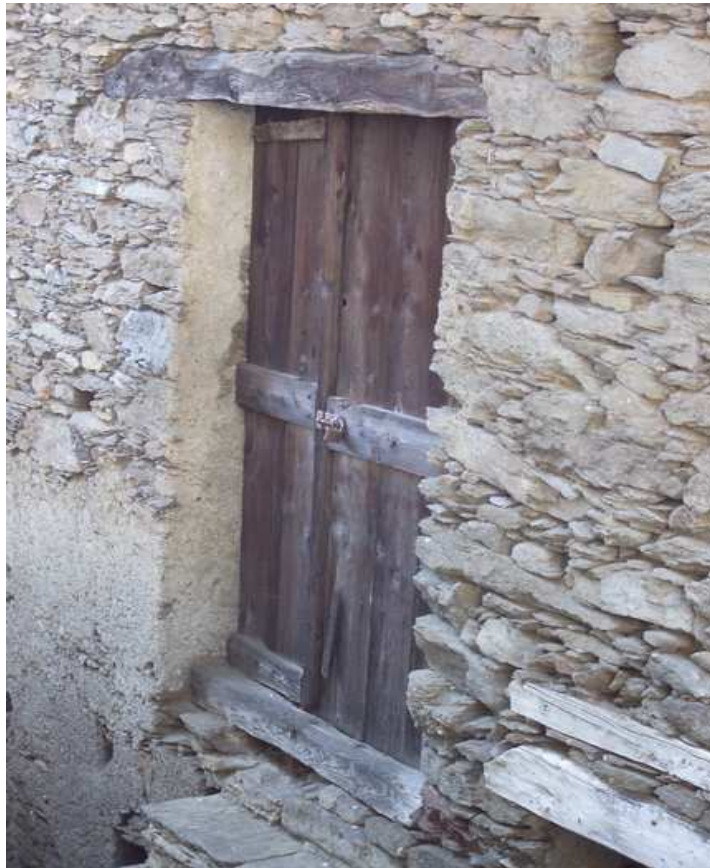
R0703305_n3 – Prospetto est – particolare ingresso

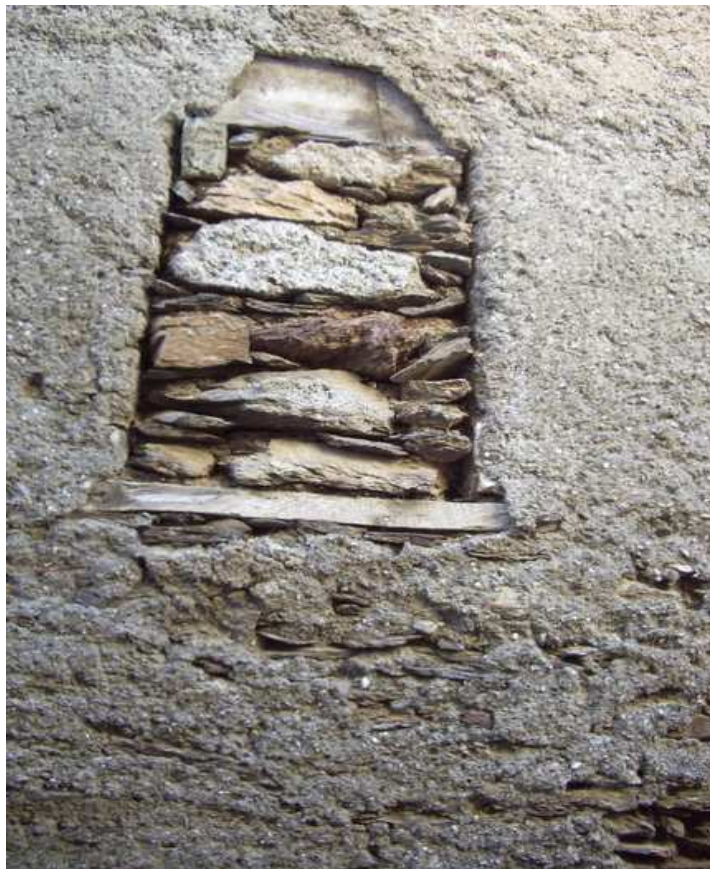
R0703305_n5 – Prospetto ovest – particolare apertura tamponata

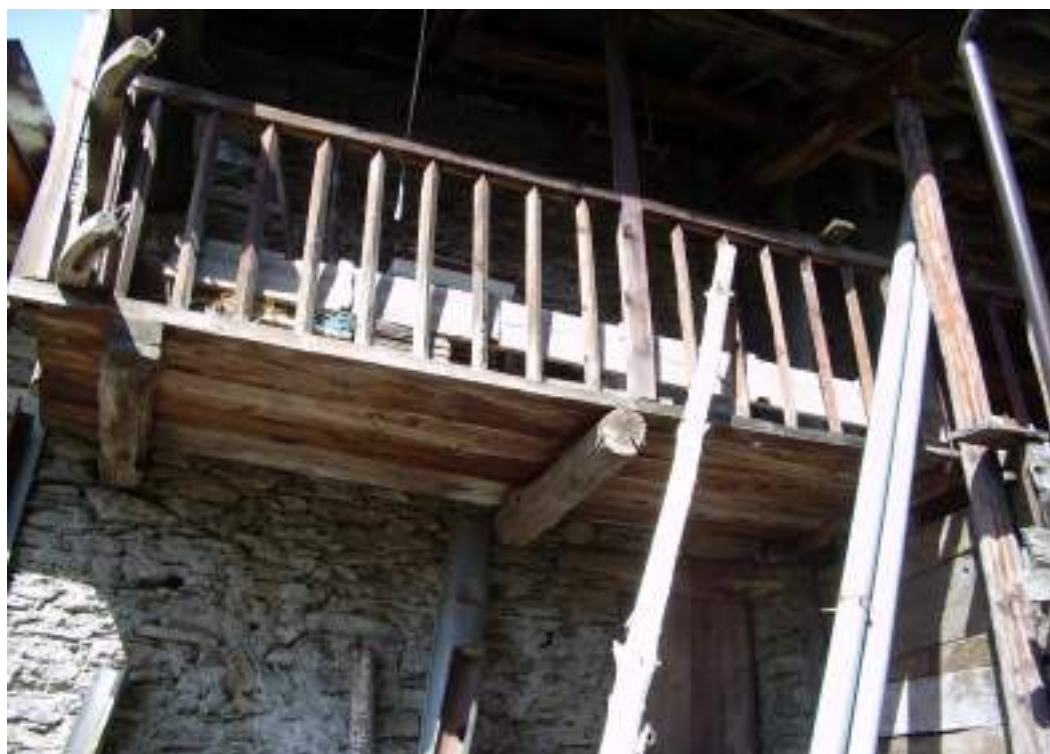
Il balcone esterno, accessibile attraverso una scala in legno oggi parzialmente deteriorata, presenta ancora alcuni antichi utensili e oggetti della vita quotidiana. Fra questi si segnala una slitta, corta e larga, utilizzata per il trasporto delle merci nel periodo invernale.

mediocre	Le strutture portanti paiono un sufficiente stato di conservazione, mentre gli orizzontamenti e la copertura necessitano di interventi di manutenzione e ripristino. La muratura, sebbene ancora solida, richiede interventi di manutenzione localizzata.
-----------------	--

R0703306_n3 – Prospetto est – balcone in legno

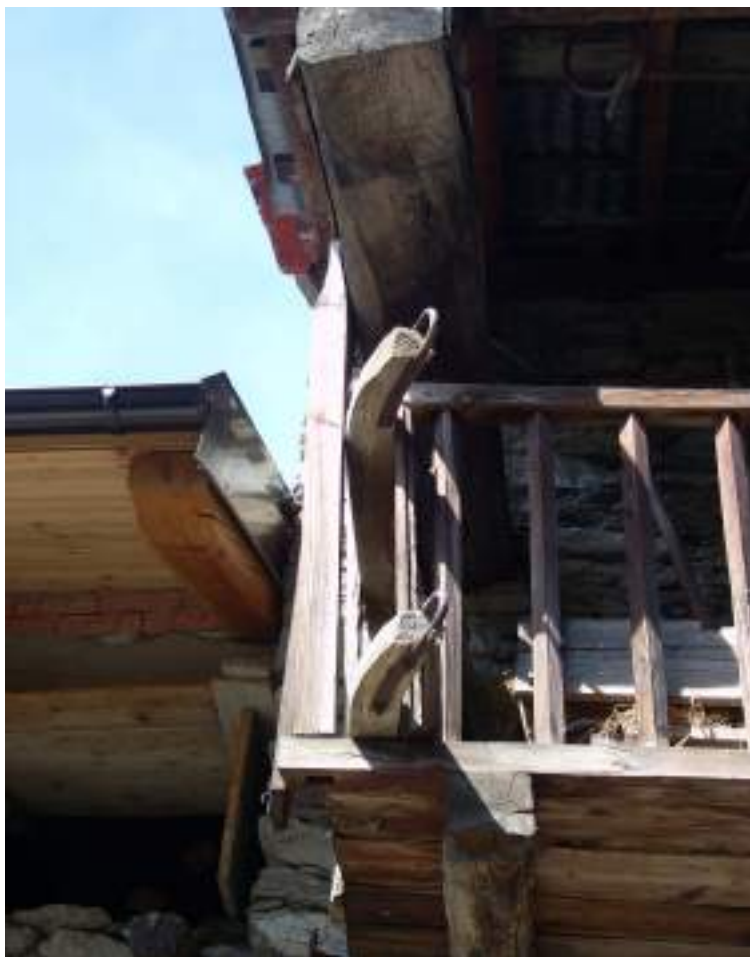
R0703306

Al momento della redazione della presente scheda, sul balcone "lobbia" in legno sono sistemati alcuni utensili ed oggetti di uso quotidiano: una slitta da trasporto ed alcuni altri piccoli oggetti, parzialmente rovinati.

R0703306_n4 – Particolare balcone in legno

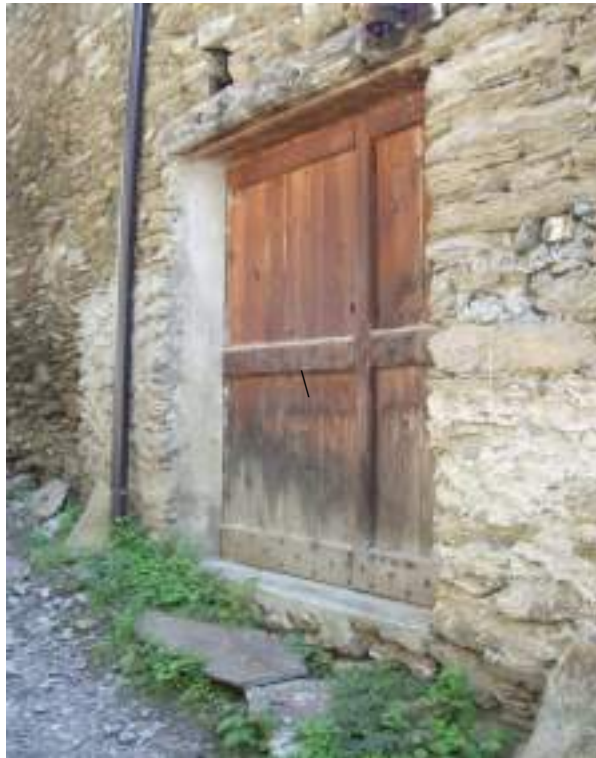
R0703309

Manufatto ligneo realizzato con incastri a mezzo spessore (tenone e mortasa), fissati con chiodi in ferro. Cardini e ferramenta in ferro.

Il manufatto si presenta in uno stato di conservazione discreto. Non sono visibili segni di muffe o attacchi di parassiti xilofagi. Complessivamente necessita di interventi di manutenzione con impregnante protettivo ed una revisione complessiva della ferramenta.

R0703309_n1 – Portone

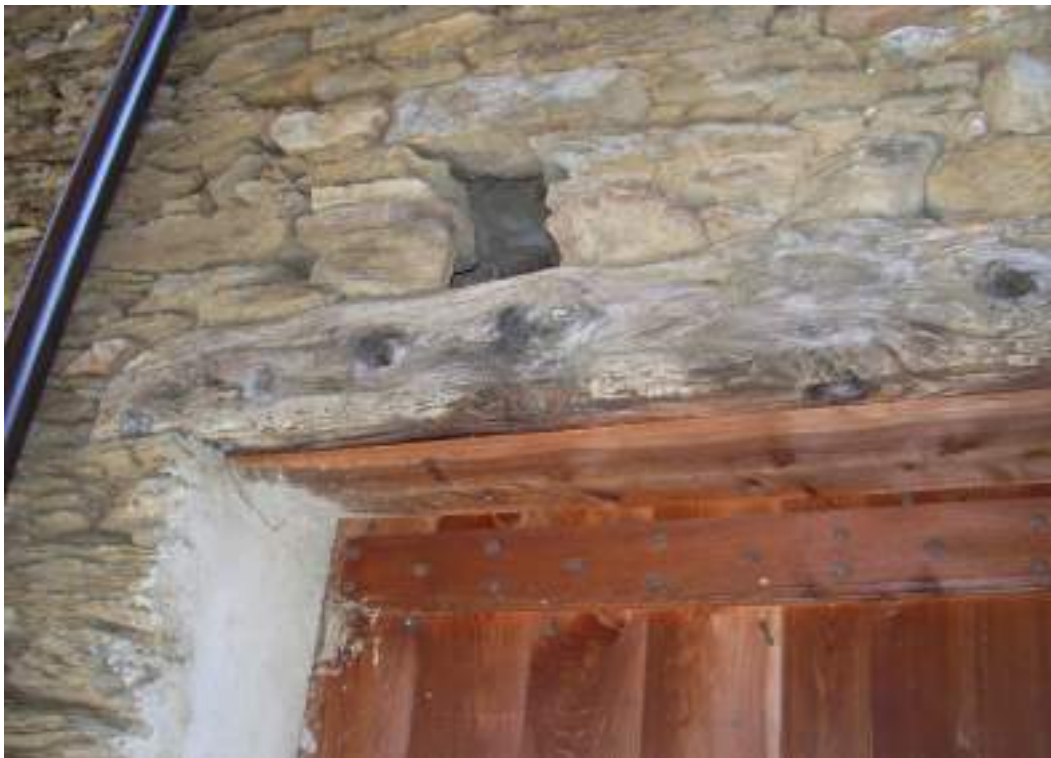
R0703309_n2 – Particolare architrave portone

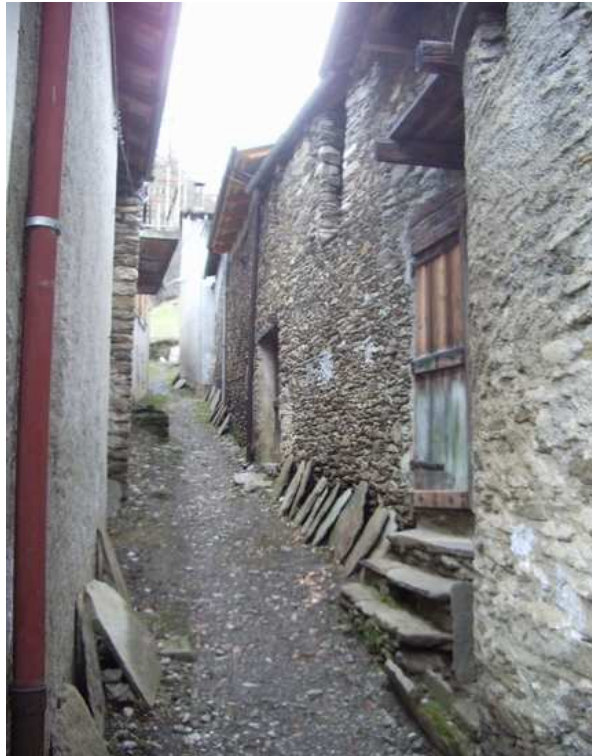
R0703308_n1 – Prospetto ovest

mediocre L'edificio, benchè non presenti evidenti segni di deterioramento, denuncia in modo evidente il proprio stato di inutilizzo.

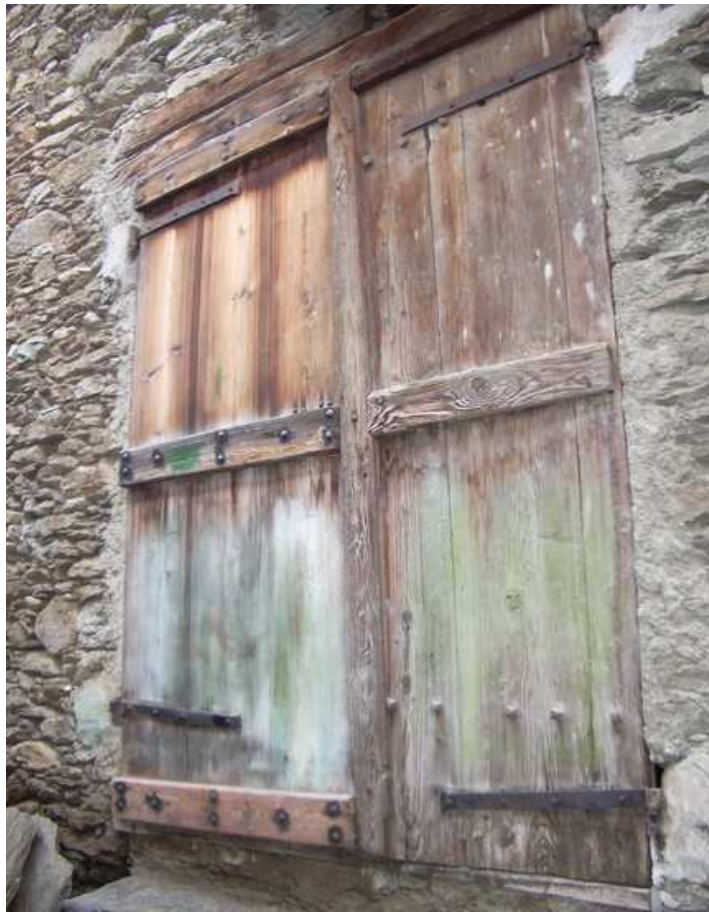
R0703310

Il manufatto si presenta in uno stato di conservazione discreto. Non sono visibili segni di muffe o attacchi di parassiti xilofagi. Complessivamente necessita di interventi di manutenzione con impregnante protettivo ed una revisione complessiva della ferramenta.

R0703310_n1 – Portone

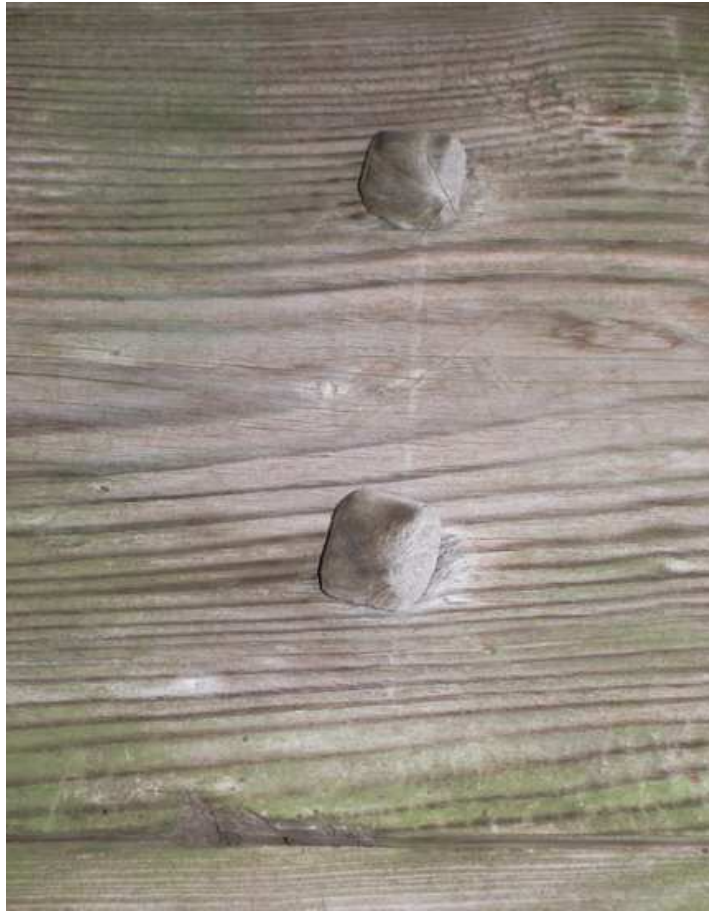
R0703310

R0703310_n3 – Particolare cavicchi lignei

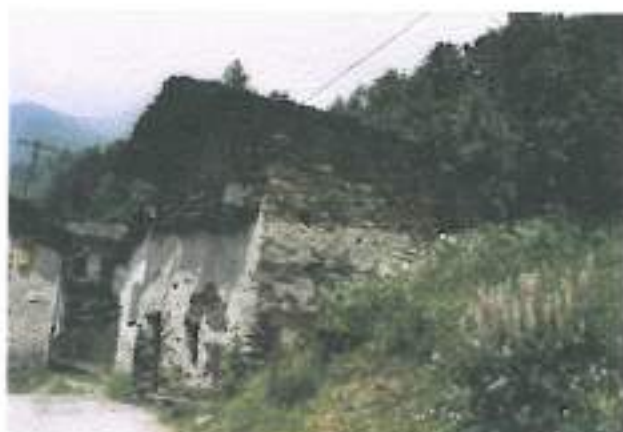
R0355604

L'edificio presenta profonde fessurazioni su tutti i lati, in particolare sulla facciata principale.

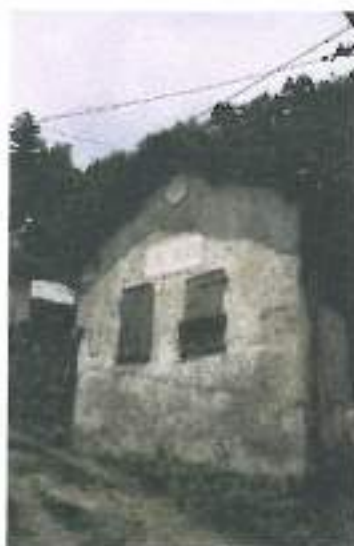
R0355605

L'edificio è stato recentemente ristrutturato per adeguamento a museo (solai lignei, pavimento e inserimento di arredi). Il lato nord-ovest presenta lesioni alla muratura.

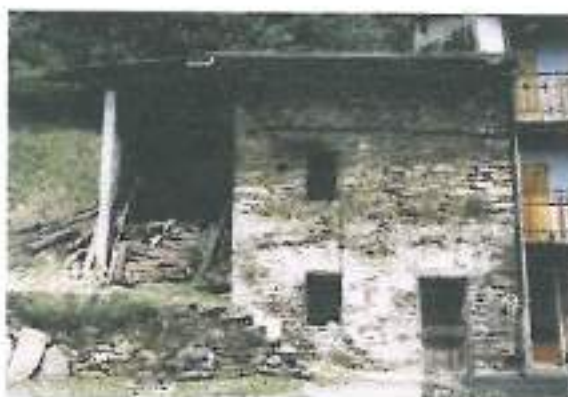
R0355608

GRANGIA DI CIABERSO

Si consiglia intervento di ristrutturazione con particolare attenzione alla conservazione dei caratteri tipici dell'architettura locale.

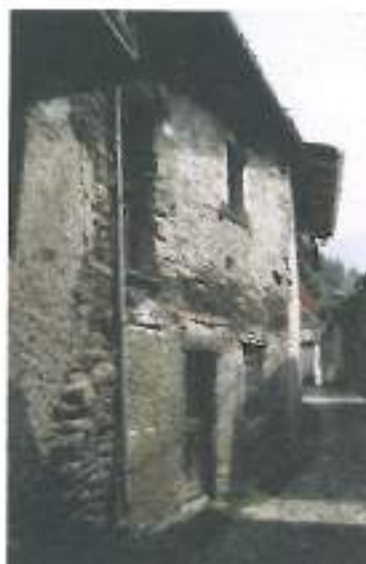
R0355609

GRANGIA DI CIABERSO

L'edificio necessita di interventi di consolidamento della muratura e dei solai lignei e di ripristino della scala esterna.

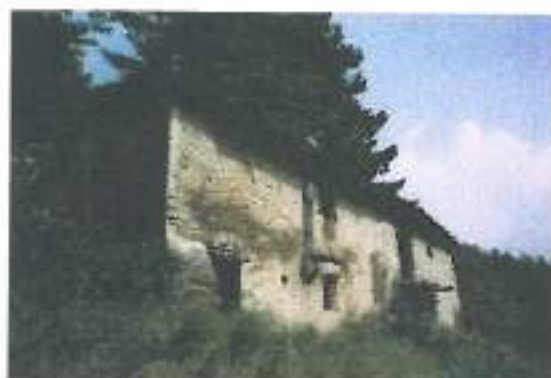
R0355611

L'edificio presenta profonde fessurazioni su tutti i lati.

L'edificio necessita di intervento di ristrutturazione con particolare attenzione alla conservazione dei caratteri tipici dell'architettura locale e all'inserimento ambientale.

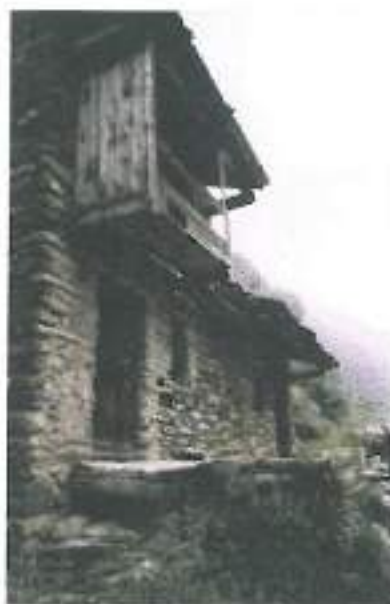
R0355613

GRANGIA DEL CLOT DEL MIAN

Le strutture murarie dei lati N, O e E sono in buono stato di conservazione mentre il lato verso valle (sud), è parzialmente in crollo (causa cedimento edificio adiacente). La copertura è stata recentemente oggetto di manutenzione (per infiltrazioni).

L'edificio necessita di intervento di ristrutturazione con particolare attenzione al lato verso valle (sud).

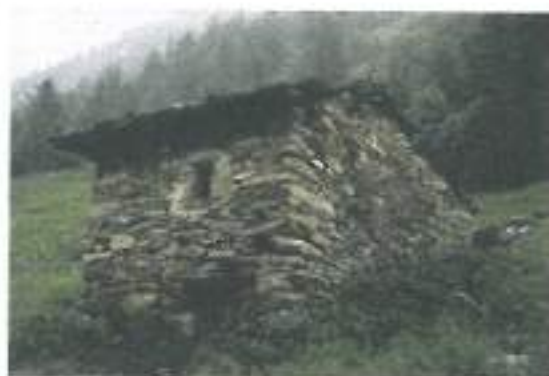
R0355616

L'edificio presenta un grave stato di degrado sia della muratura (in particolare, lati nord e ovest) sia della copertura.
