# PEBA

**Piano**  
**Eliminazione**  
**Barriere**  
**Architettoniche**

**Schede analisi criticità**

Giugno 2024

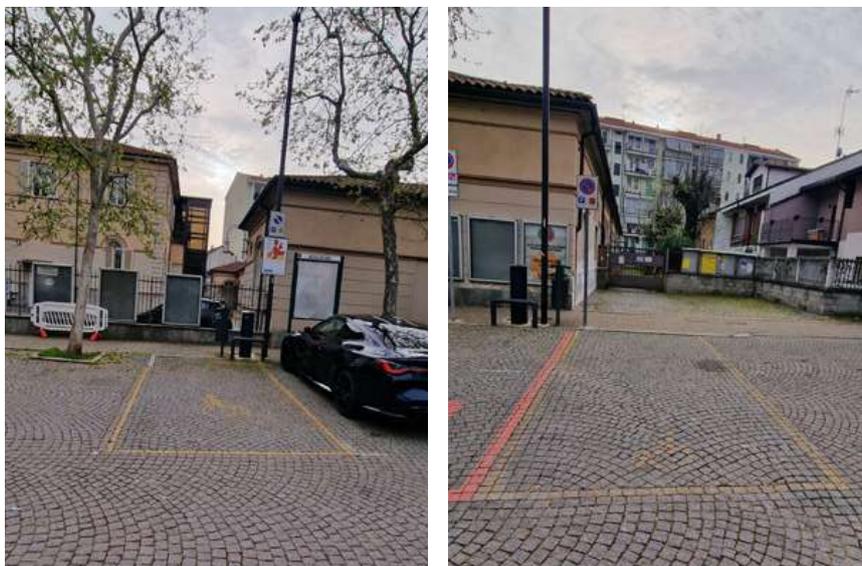
#### Documentazione fotografica

*Gli stalli riservati di Piazza Tempia presentano dimensioni inferiori allo standard prescritto dal CdS. E' comunque garantita un'area laterale libera per un'agile salita e discesa dall'autovettura.*

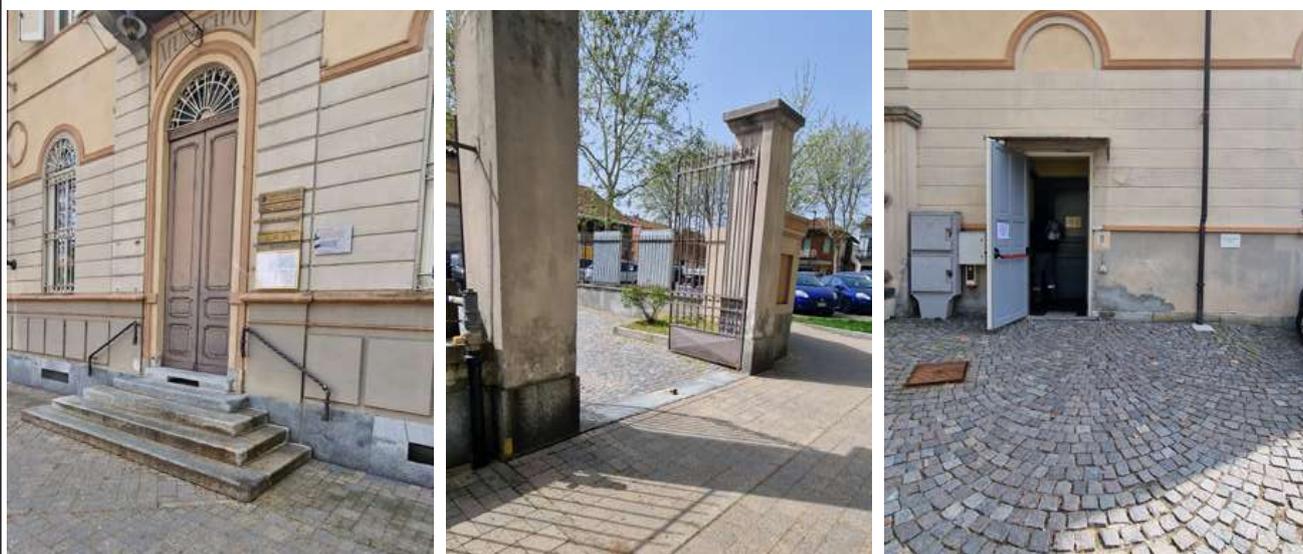
Documentazione fotografica

*L'accesso principale non coincide con l'ingresso accessibile, l'accesso dipendenti posto all'interno del cortile sul lato ovest, presenta subito successivamente alla porta d'accesso una rampa con pendenza non accessibile. L'ingresso realmente accessibile è quindi da considerarsi l'ascensore esterno con sbarco sul cortile. E' presente in corrispondenza dell'ingresso principale una mappa che indica i per-*

*corsi. Tale mappa è posta ad altezza eccessiva, inutile per persona su carrozzina o ipovedente al pari della cartellonistica relativa agli orari degli uffici. Opportuno implementare la cartellonistica orientativa ed informativa, posizionandola ad altezza accessibile. Il posizionamento di una mappa tattile su leggio a 90 cm da terra con inclinazione indicativa del 30° puo' al contempo essere un utile strumento di orientamento per chiunque ad anche per persona non vedente.*

Ambito	Criticità rilevata	Possibile intervento risolutivo	Rif. normativi	Stima Costo
Accesso alla struttura	Assente segnaletica informativa ed orientativa che orienti l'utenza all'ingresso accessibile ed ai differenti ingressi degli uffici carente	Implementazione della cartellonistica orientativa con posizionamento anche di mappa tattile su legge in corrispondenza dell'ingresso principale completa di segnalazione pedotattile a terra	DM 236/89 4.3 DPR503/96 1.2.c	5.600,0 €

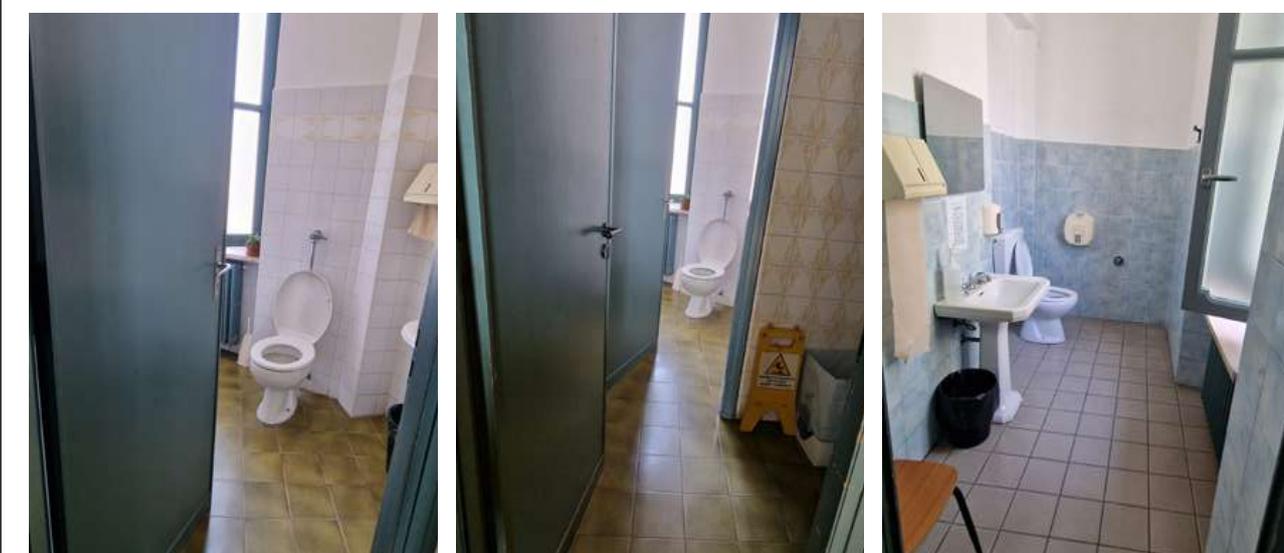
Documentazione fotografica

*Tipologia di adeguamenti necessari: assenti bagni accessibili. Opportuno ricavare un bagno accessibile al primo piano nel bagno all'angolo est della struttura. Il piano rialzato non è dotato di alcun bagno, è presente un bagno al piano terra con ingresso accessibile dal retro a livello del cortile, anche questo servizio igienico potrebbe essere reso accessibile ampliando il locale.*

<b>Principali criticità rilevate</b>				
Ambito	Criticità rilevata	Possibile intervento risolutivo	Rif. normativi	Stima Costo
Servizi igienici	Assenza bagno accessibile	Realizzazione bagno accessibile p1 (est)	DM 236/89 8.1.6	14.000,0 €
Collegamenti verticali	Assenza segnaletica fine ed inizio scale comuni interne	Realizzazione segnaletica pedotattile fine ed inizio scale	DM 236/89 8.1.10	300,0 €
Collegamenti orizzontali	Assenza segnale riconoscibilità porta vetrate su spazi comuni	Posa segnale individuazione vetrate	DM 236/89 4.1.1	186,0 €
Collegamenti orizzontali e spazi comuni	Assenza bancone ad altezza 0.90 m sportelli uffici p1	Adeguamento vano muro al fine di ottenere altezza dei piani entro i 0.90 m da terra (2)	DM 236/89 art. 8.1.4	3.800,0 €
<b>Stima totale costo interventi Scheda A01: 23.886,0 €</b>				
L'importo degli interventi è stato definito con le voci di prezzo unitarie relative al Prezzario regionale Piemonte Anno 2024.

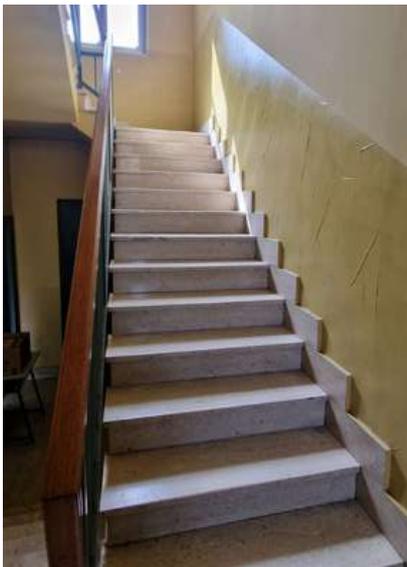
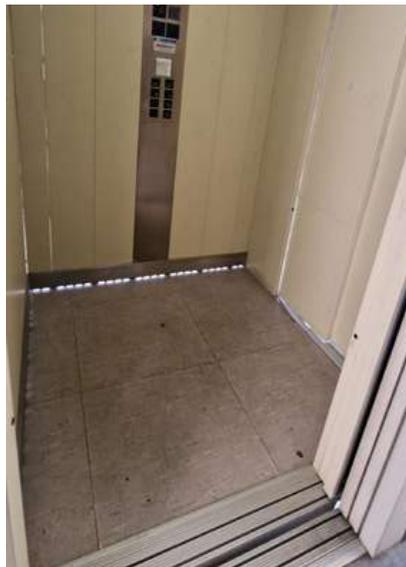
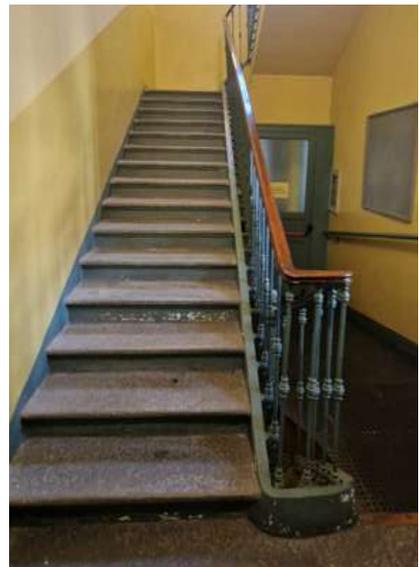
*Presenti due scale interne, una di servizio, non utilizzata dal pubblico. La scala principale ha dimensioni leggermente inferiori allo standard ottimale per le scale comuni degli edifici pubblici, non consigliabile il posizionamento del secondo corrimano lato muro per non ridurre ulteriormente la larghezza di sezione utile. Accessibile l'ascensore.*

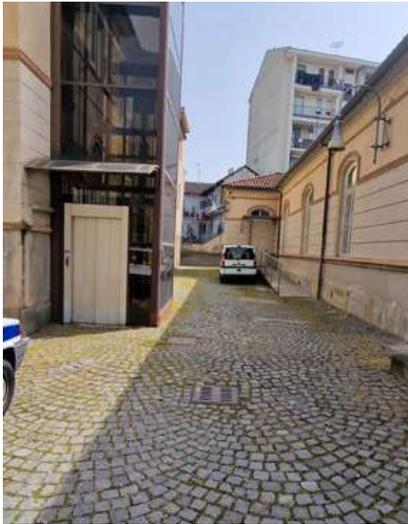
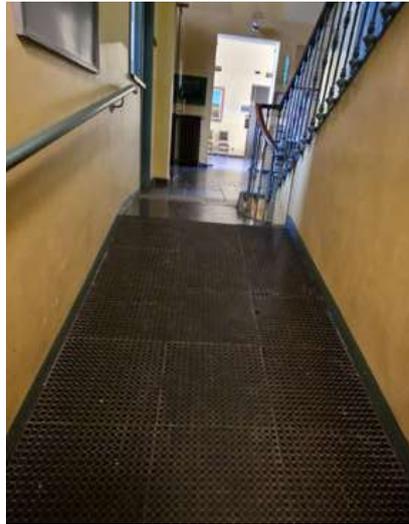
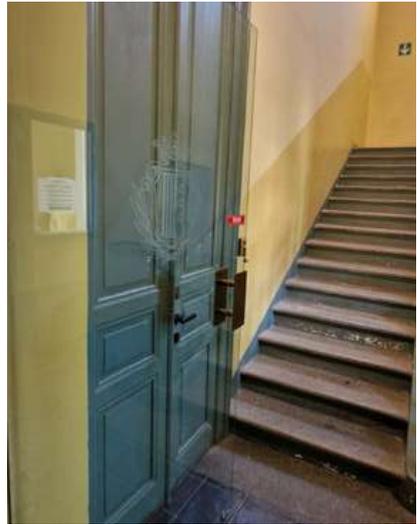
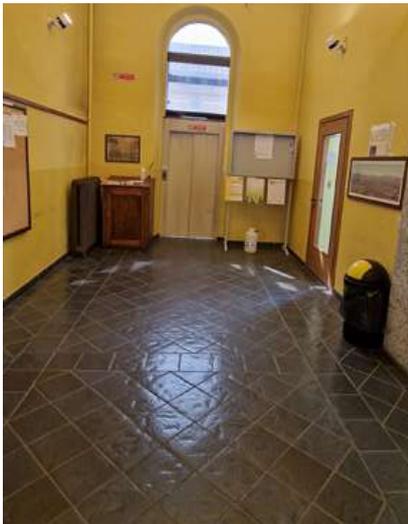
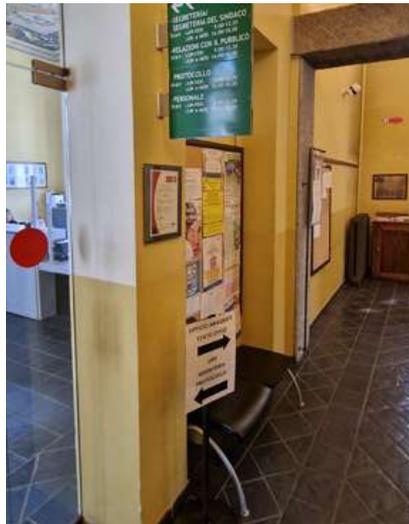
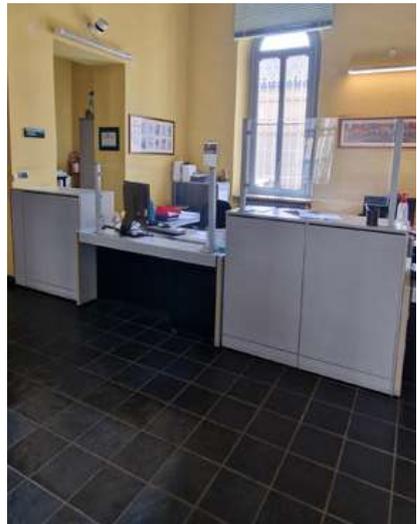
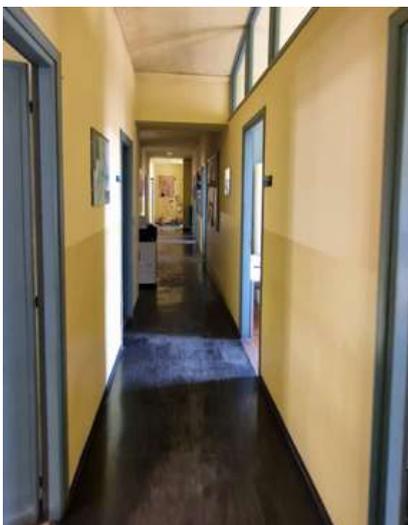
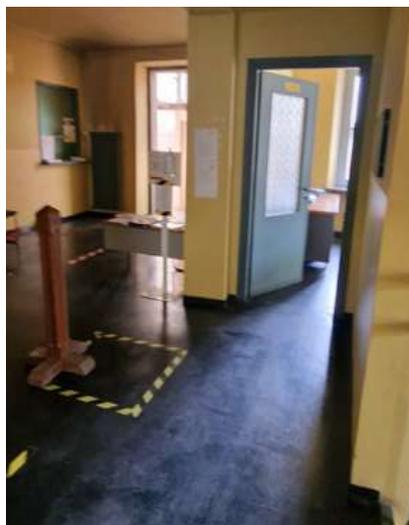
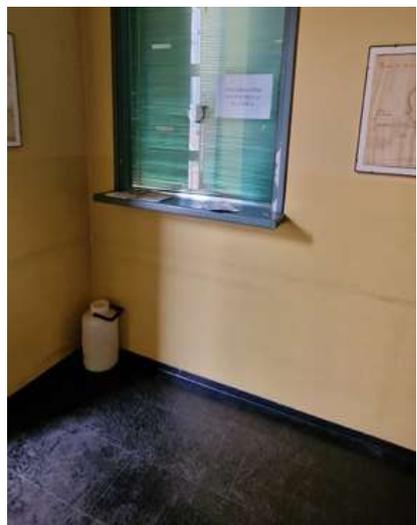
*Necessario apporre a tutte le porte vetrate presenti negli spazi comuni segnalazione che permetta anche ad utente ipovedente l'immediata individuazione delle superfici trasparenti. La cartellonistica/segnaletica puo' essere implementata con cartelli CAA (Comunicazione Alternativa Aumentativa) utili per persone con disturbi dello spettro autistico, ipovedenti o persone di lingua straniera. Presenti al primo piano due sportelli a muro con altezza del pianale non accessibile, oltre i 90 cm da terra. La pavimentazione in porfido del cortile interno non è considerata la tipologia di finitura che garantisce il più alto livello di accessibilità per via delle giunture tra gli elementi superiori a 5 mm, spesso soggetti a sconessioni.*

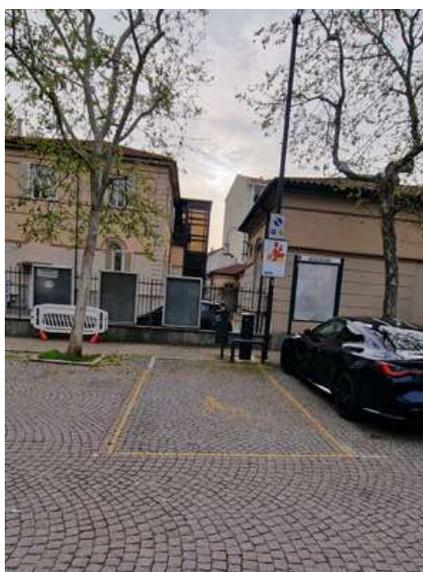
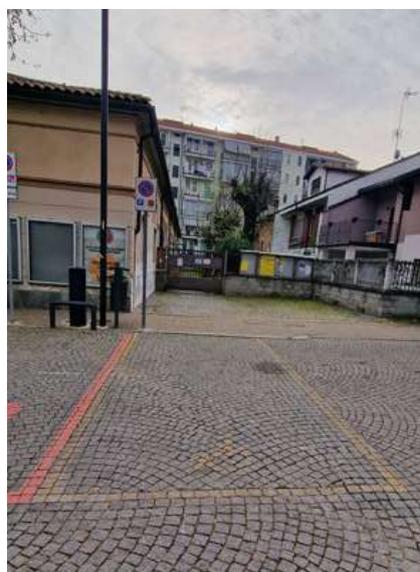
Documentazione fotografica

Si veda Scheda A01.

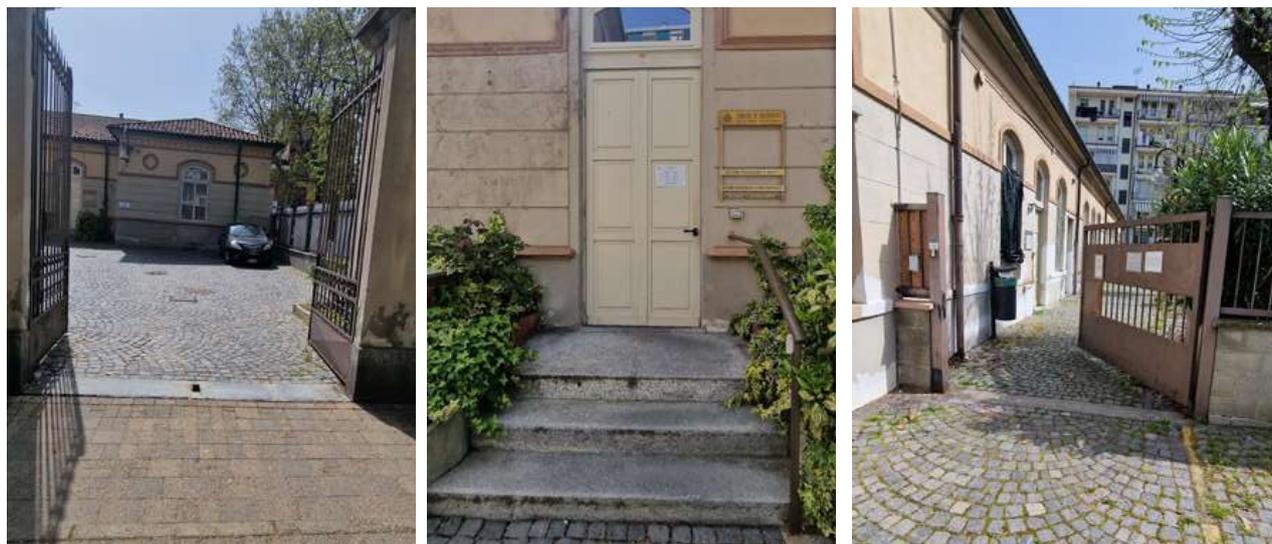
si caratterizza da un unico cancello carrabile, le cui caratteristiche non lo rendono apribile da parte di persona fragile, necessario che il cancello di Piazza Tempia venga mantenuto aperto. Da riposizionare il campanello.

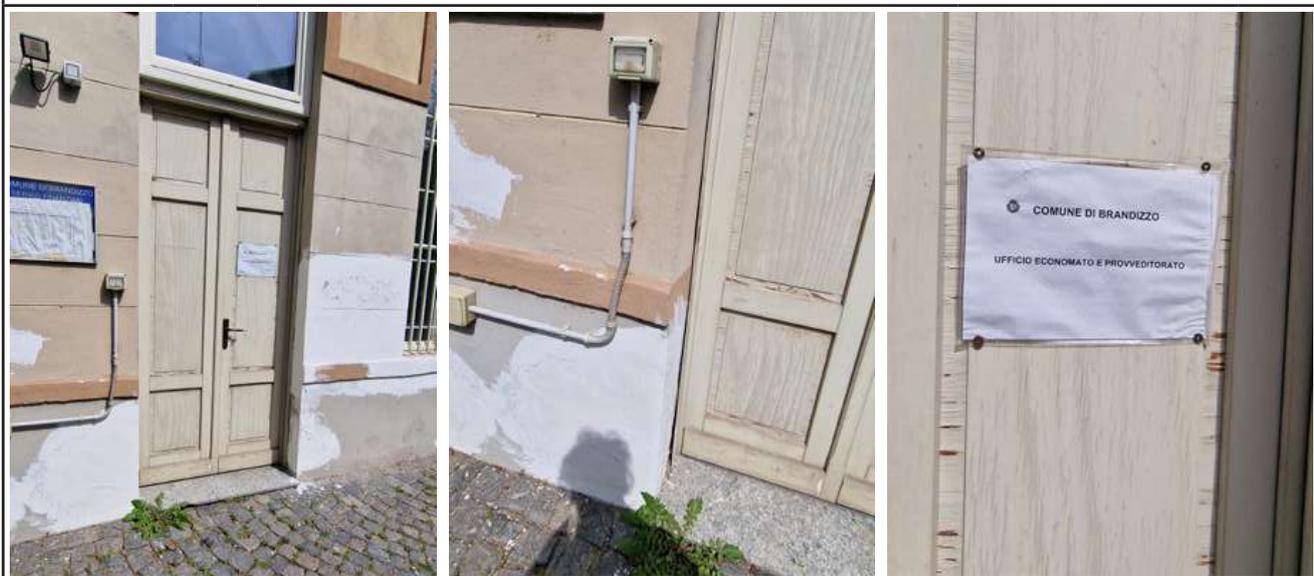
L'accesso accessibile posto sul retro presenta dislivello alla soglia superiore a 2,5 cm da raccordare con una rampa in alluminio bugnato, da riposizionare il campanello.

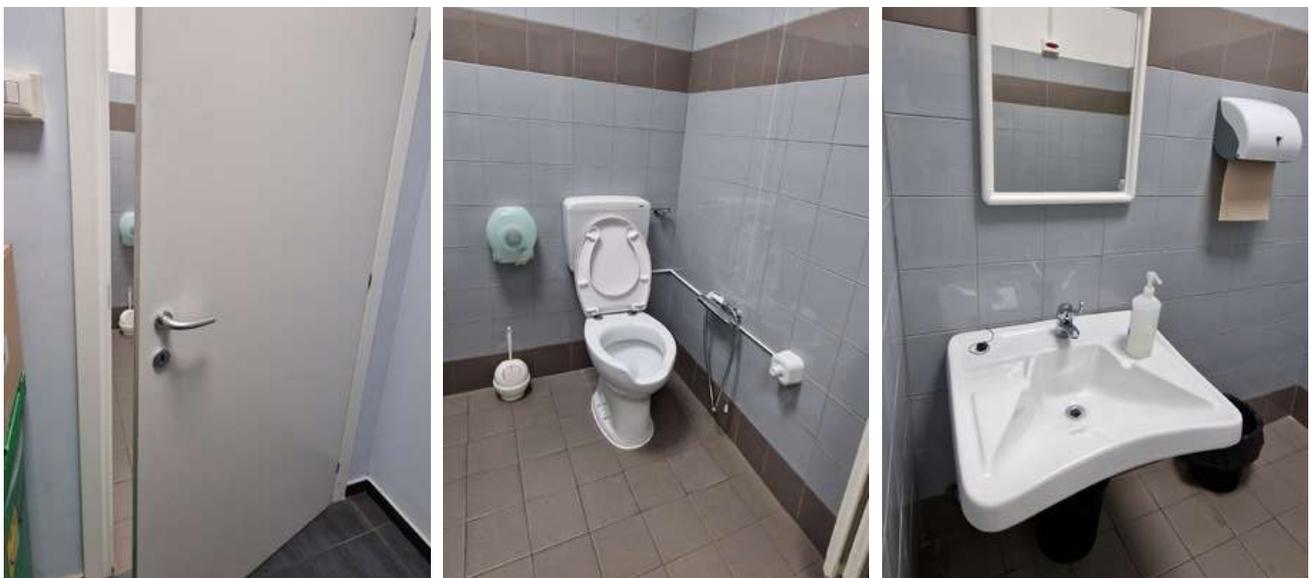
Tipologia di adeguamenti necessari: *assente maniglione ribaltabile wc e targhetta di bagno accessibile.*

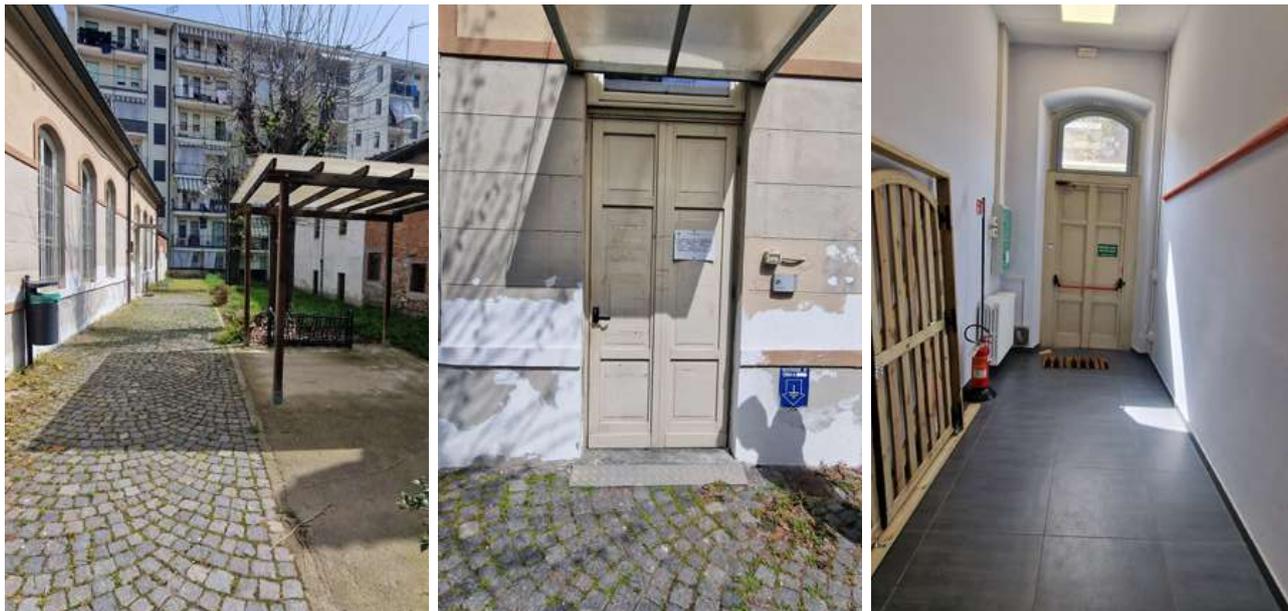
*Per l'accesso esterno si veda la Scheda A02. La porta presenta rampa di raccordo; da riposizionare il campanello, da incassare lo zerbino.*

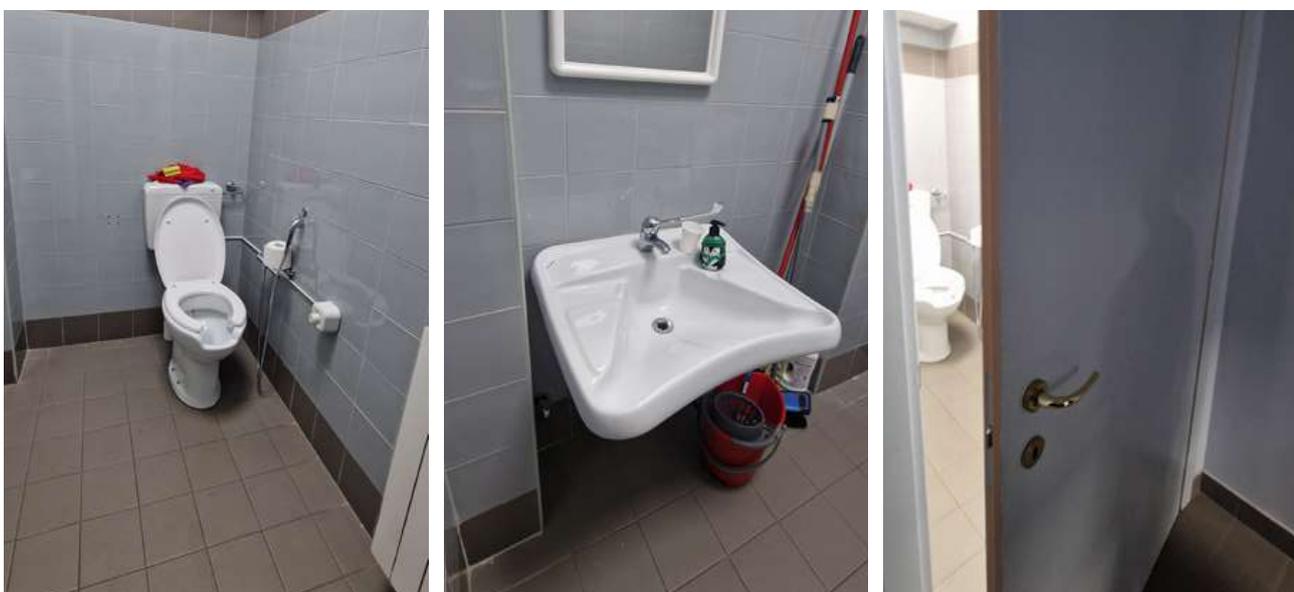
Tipologia di adeguamenti necessari: *assente maniglione ribaltabile wc e targhetta di bagno accessibile.*

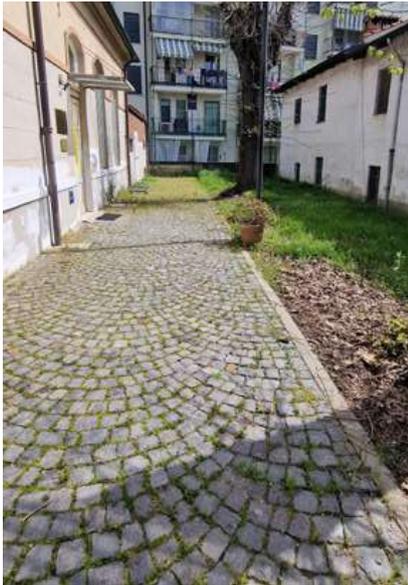
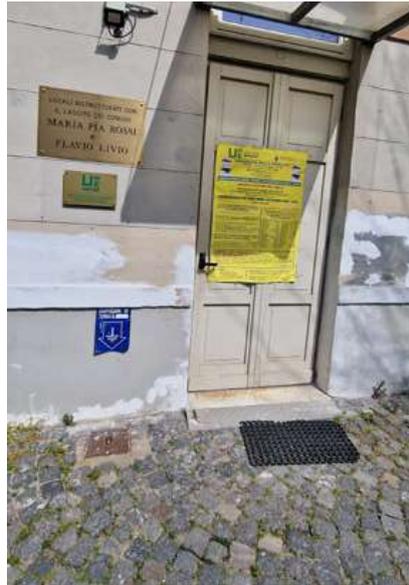
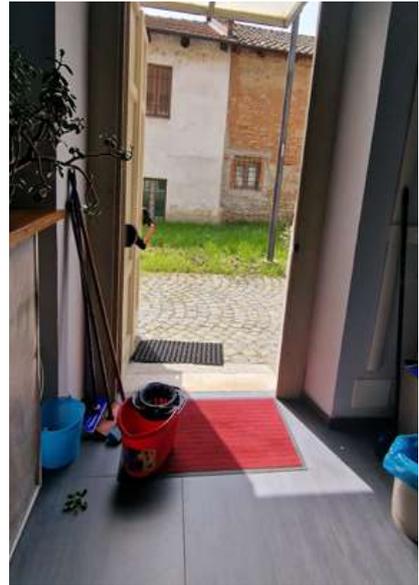
*Per l'accesso esterno si veda la Scheda A02. La porta presenta rampa di raccordo; da incassare gli zerbini.*

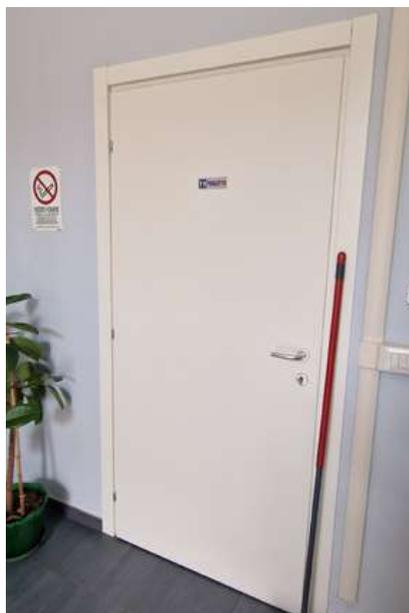
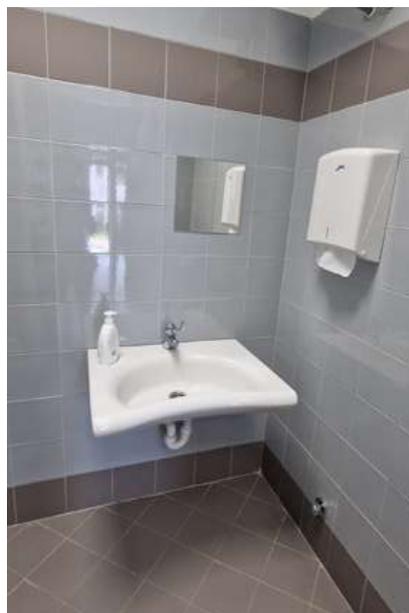
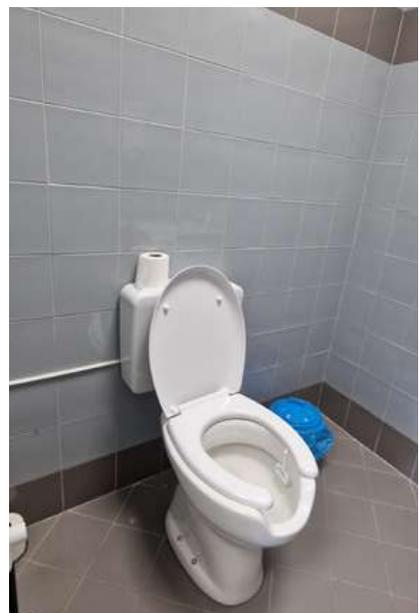
Tipologia di adeguamenti necessari: *assente maniglione ribaltabile wc e targhetta di bagno accessibile.*

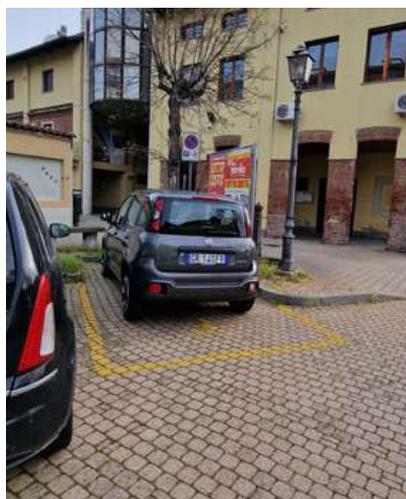
*Lo stallo riservato risulta sottodimensionato, necessario procedere ad un adeguamento.*

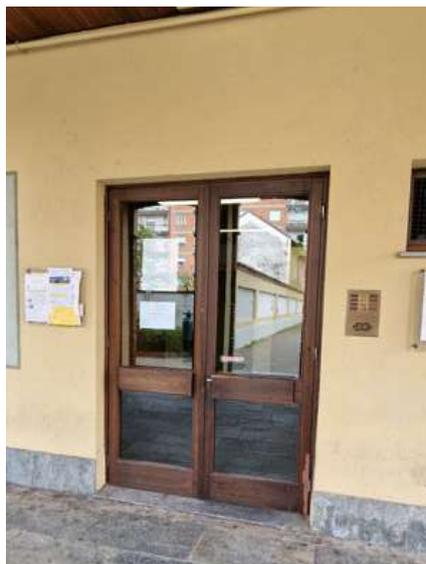
*L'accesso si costituisce di una porta vetrata, da posizionare ad entrambi i battenti dispositivo che permetta anche a persona ipovedente l'immediata individuazione della superficie trasparente. Il vetro arriva a meno di 40 cm dal suolo, la tipologia d'infisso è comunque tale da garantire assoluta solidità anche in caso di urti con una carrozzina. Da riposizionare il citofono.*

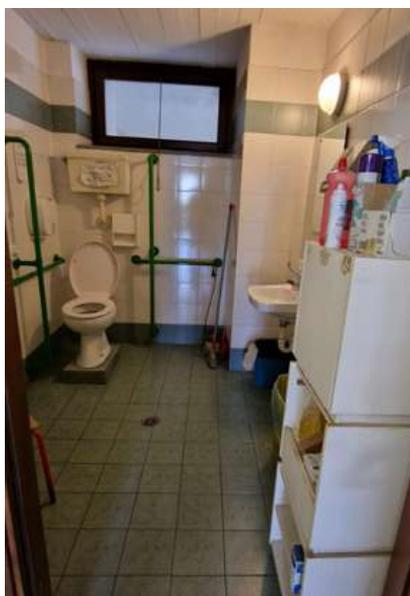
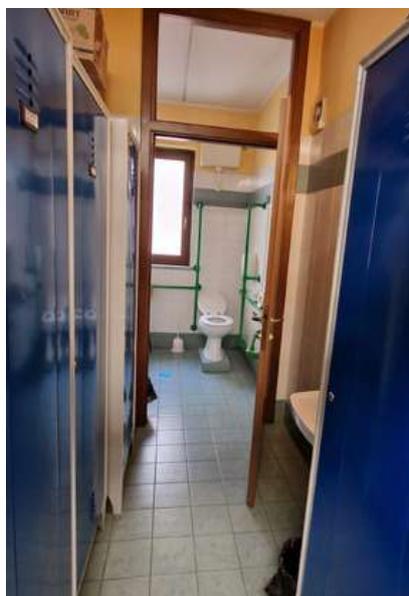
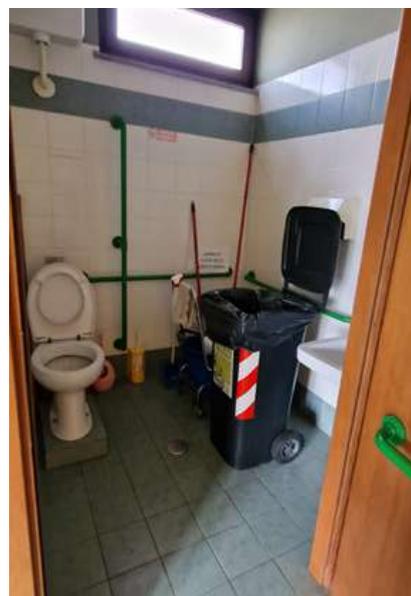
Tipologia di adeguamenti necessari: *ad eccezione del piano terra e del quarto piano, livelli a cui non sono presenti bagni, tutti gli altri piani sono dotati di bagno accessibile. Non necessario alcun intervento.*

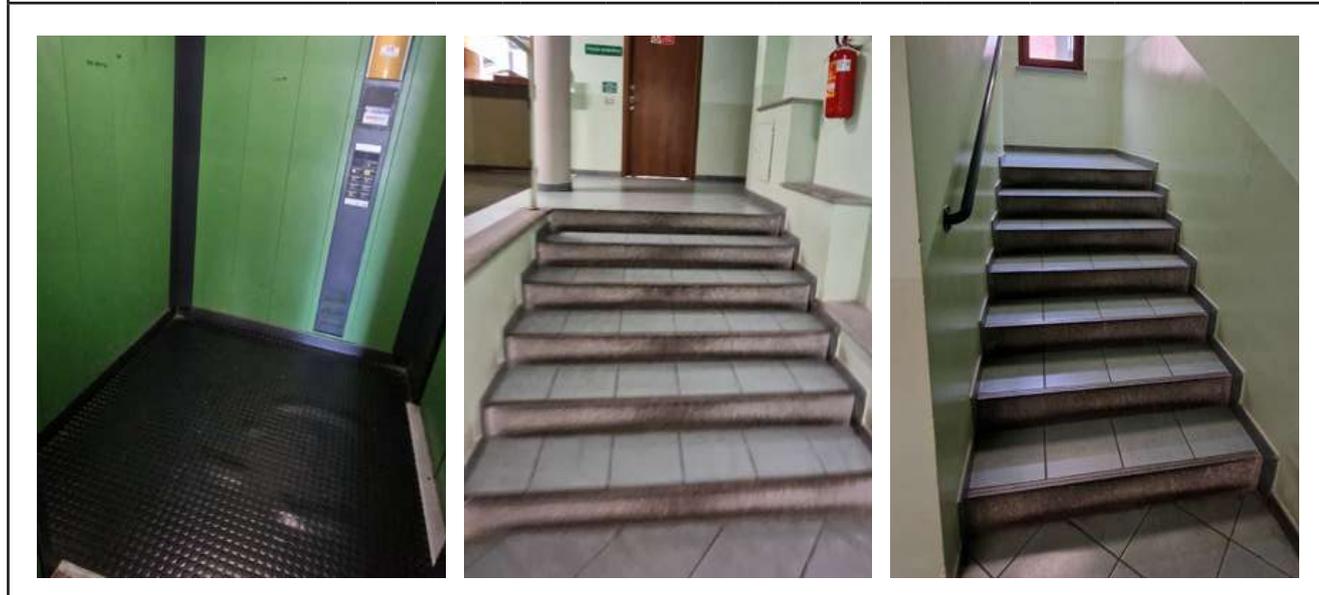
*Le scale comuni interne non sono dotate di segnalazione pedotattile di fine ed inizio scala. Assente corrimano in corrispondenza di ambo i lati lungo tutte le scale ad altezza 90 cm. Accessibile l'ascensore.*

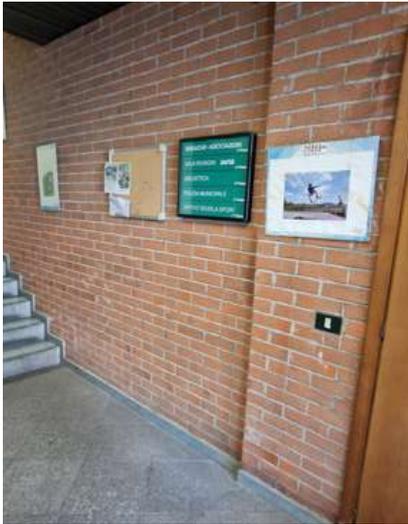
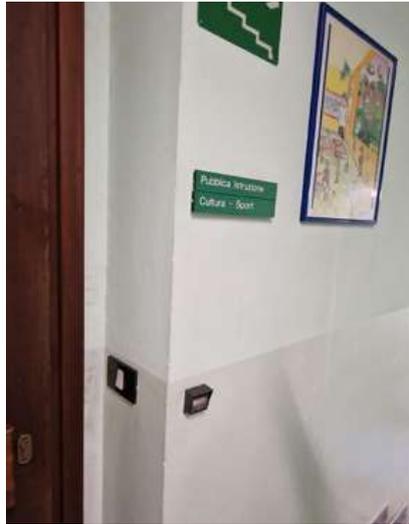
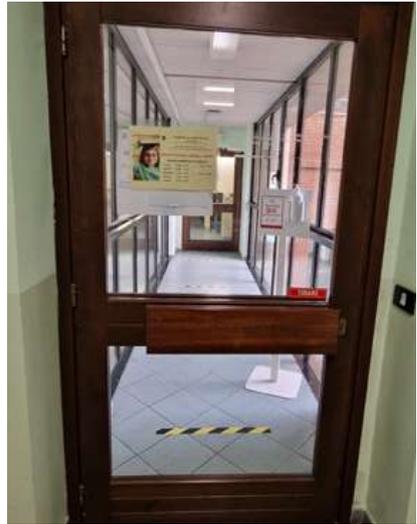
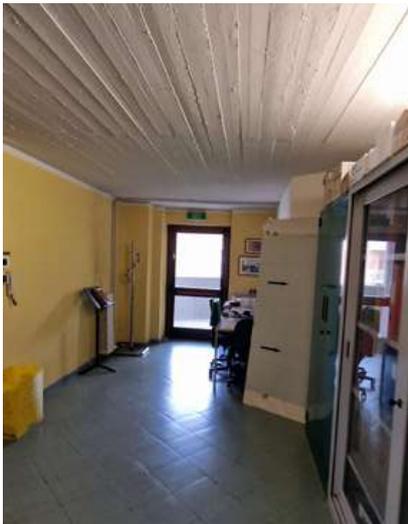
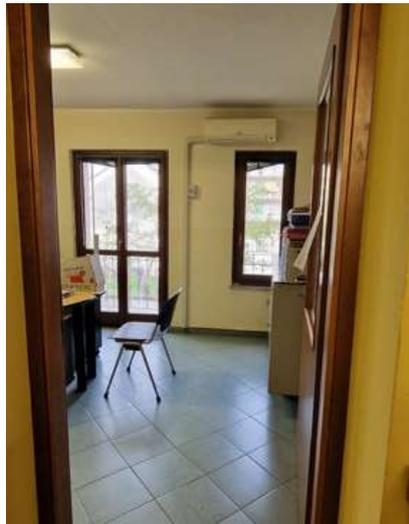
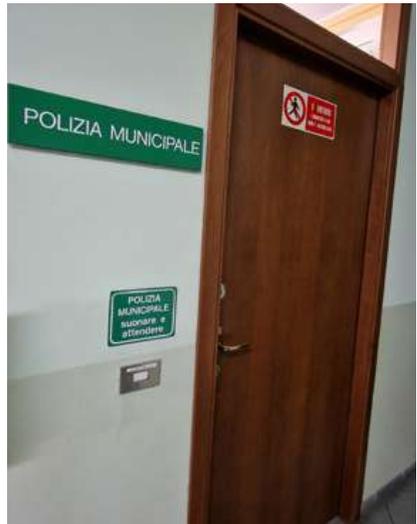
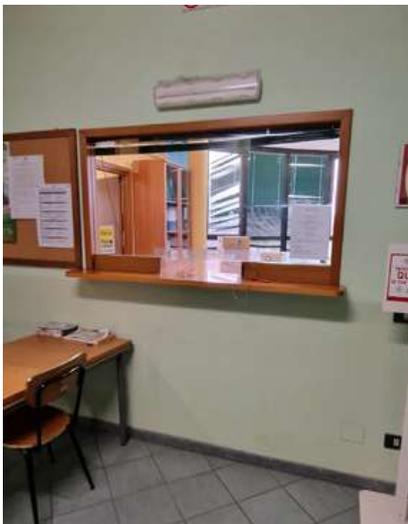
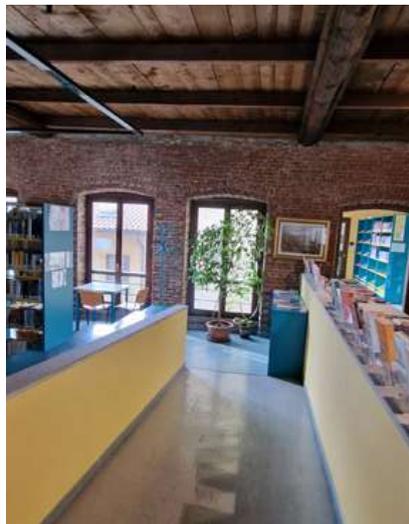
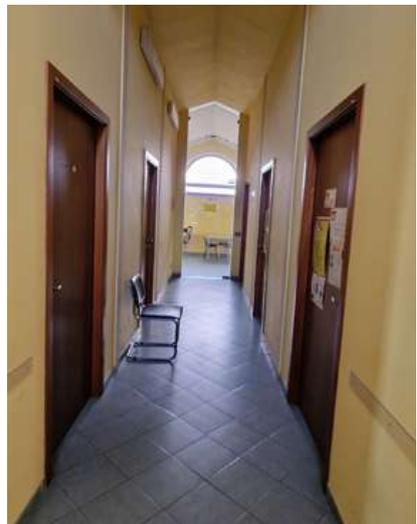
*Necessario apporre a tutte le porte vetrate presenti negli spazi comuni segnalazione che permetta anche ad utente ipovedente l'immediata individuazione delle superfici trasparenti. La cartellonistica/ segnaletica puo' essere implementata con cartelli CAA (Comunicazione Alternativa Aumentativa) utili per persone con disturbi dello spettro autistico, ipovedenti o persone di lingua straniera. Lo sportello della PL non ha altezza accessibile. Opportuno dotare di corrimano almeno su un lato la rampa in corrispondenza della biblioteca, i gradini posti in corrispondenza del desk della biblioteca vanno segnalati con pavimentazione pedotattile, da posizionare almeno un corrimano. Non è stato possibile durante il sopralluogo accedere agli spazi della Proloco al piano terra.*

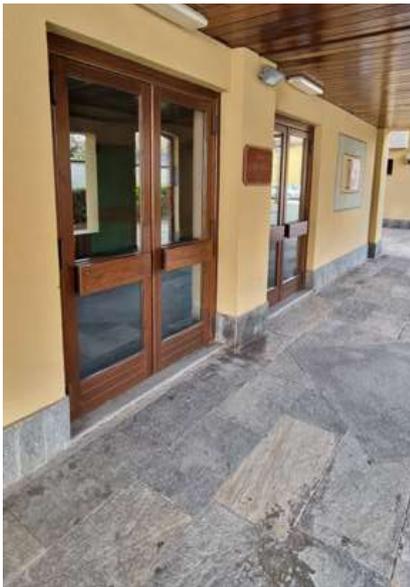
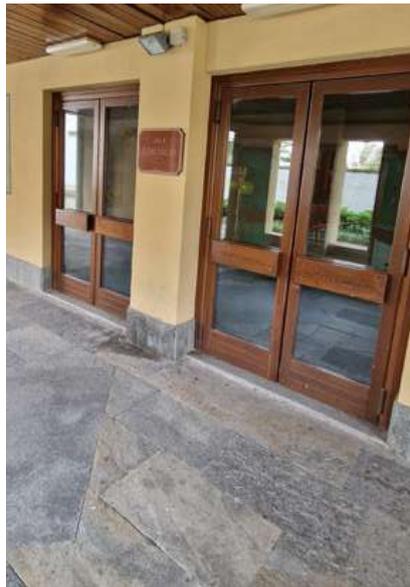
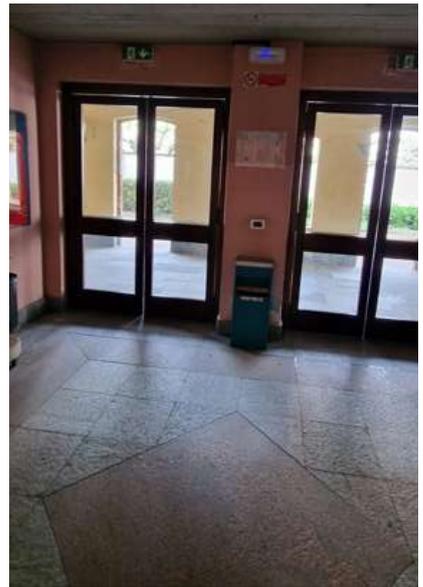
Dislivello	<input checked="" type="checkbox"/> Sì <input type="checkbox"/> No	Se sì, la pendenza della rampa è inferiore all'8%?	<input type="checkbox"/> Sì <input checked="" type="checkbox"/> No
E' presente un percorso tattile?			<input type="checkbox"/> Sì <input checked="" type="checkbox"/> No
La luce netta della porta d'ingresso è almeno 80 cm con le singole ante di larghezza non superiore a 120 cm e gli eventuali vetri sono ad una altezza min di 40 cm dal pavimento?			<input type="checkbox"/> Sì <input checked="" type="checkbox"/> No
La maniglia è posizionata 85cm<h<90cm?			<input type="checkbox"/> Sì <input checked="" type="checkbox"/> No
Il campanello/citofono è posizionato tra i 110 e i 130 cm d'altezza da terra?			<input type="checkbox"/> Sì <input checked="" type="checkbox"/> No
Note			
Sono presenti due porte d'accesso similari utilizzate indistintamente; entrambe necessitano il posizionamento di rampe di raccordo in alluminio bugnato. Necessario posizionare a tutti i battenti battenti dispositivo che permetta anche a persona ipovedente l'immediata individuazione della superficie trasparente. Il vetro arriva a meno di 40 cm dal piano di calpestio, comunque tale da garantire assoluta solidità anche in caso di urti con una carrozzina.

Ambito	Criticità rilevata	Possibile intervento risolutivo	Rif. normativi	Stima Costo
Accesso alla struttura	Dislivello superiore a 2,5 porte acceso	Fornitura e posa rampa in alluminio bugnato (2)	DM 236/89 8.2.1	400,0 €
Accesso alla struttura	Assenza segnale riconoscibilità porte vetrate ingresso	Posa segnale individuazione vetrate ingresso	DM 236/89 4.1.1	124,0 €

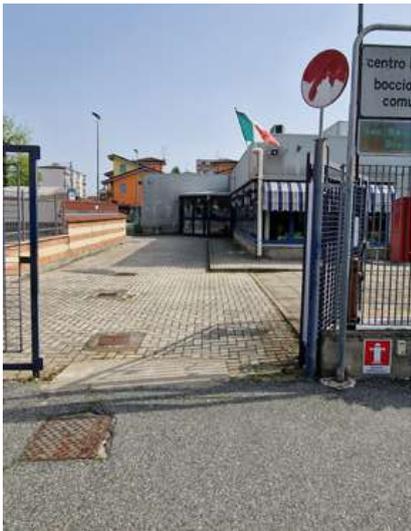
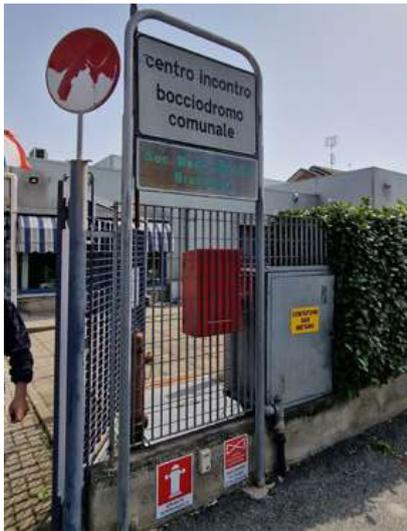
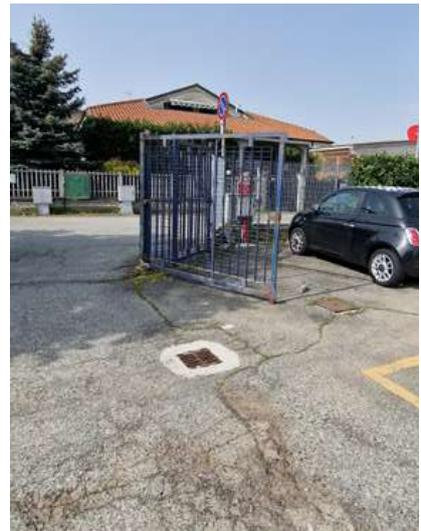
Note					
Possibile accedere dal cancello carrabile principale oppure dal carrabile che accede al parcheggio interno. I cancelli rimangono aperti in orari d'apertura risultando accessibili.

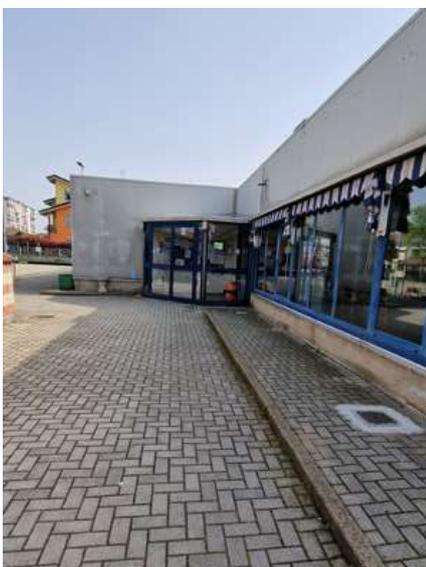
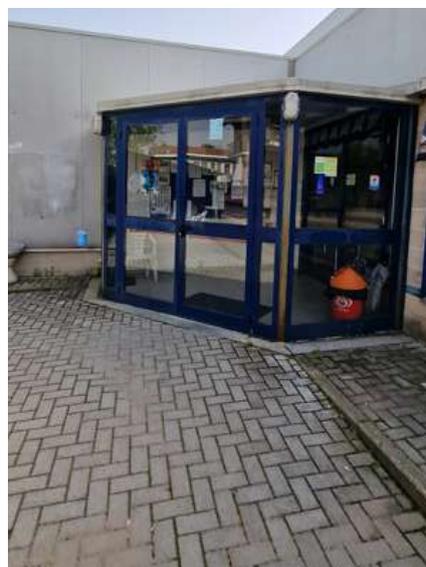
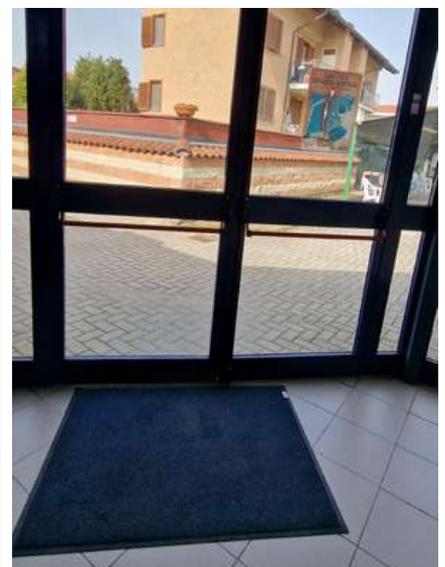
*L'accesso si costituisce di porte vetrate poste in serie, da posizionare ai battenti dispositivo che permetta anche a persona ipovedente l'immediata individuazione della superficie trasparente. Il vetro arriva a meno di 40 cm dal pavimento, la tipologia d'infisso è comunque tale da garantire assoluta solidità anche in caso di urti con una carrozzina. Da incassare lo zerbino.*

Ambito	Criticità rilevata	Possibile intervento risolutivo	Rif. normativi	Stima Costo
Accesso alla struttura	Assenza segnale riconoscibilità porte vetrate ingresso	Posa segnale individuazione vetrate ingresso	DM 236/89 4.1.1	124,0 €
Accesso alla struttura	Presenza di zerbino non incassato	Realizzazione zerbino incassato	DM 236/89 4.1.2	600,0 €
Collegamenti orizzontali e spazi comuni	Presenza di zerbini non incassati in spazi comuni interni	Realizzazione zerbino incassato (2)	DM 236/89 4.1.2	1.200,0 €
Collegamenti orizzontali e spazi comuni	Assenza segnale riconoscibilità porta vetrate su spazi comuni	Posa segnale individuazione vetrate	DM 236/89 4.1.1	186,0 €

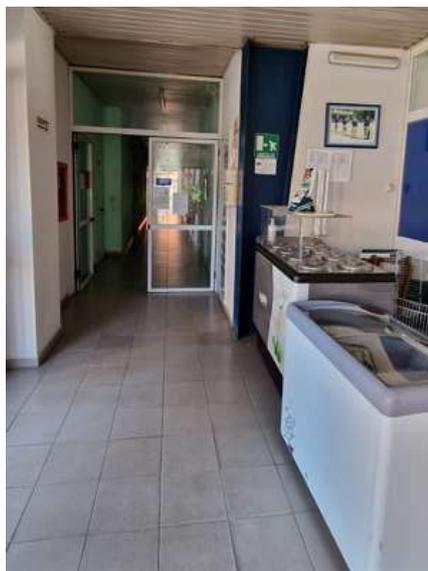
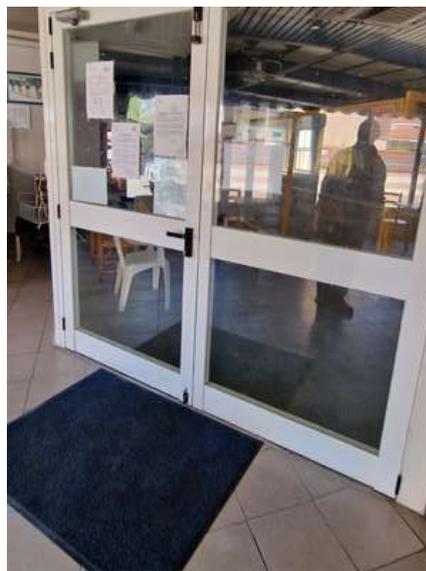
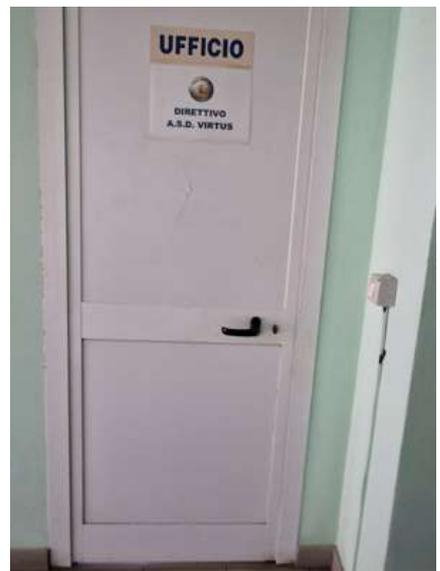
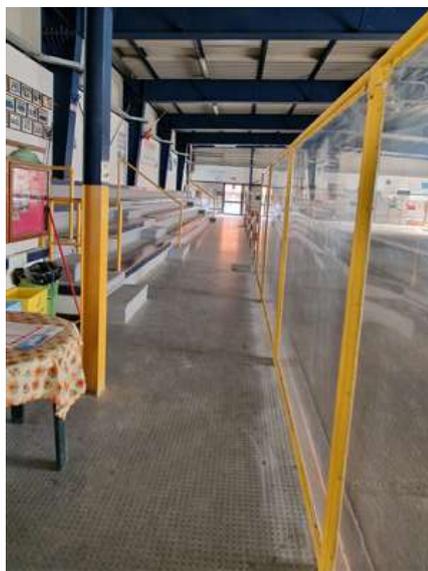
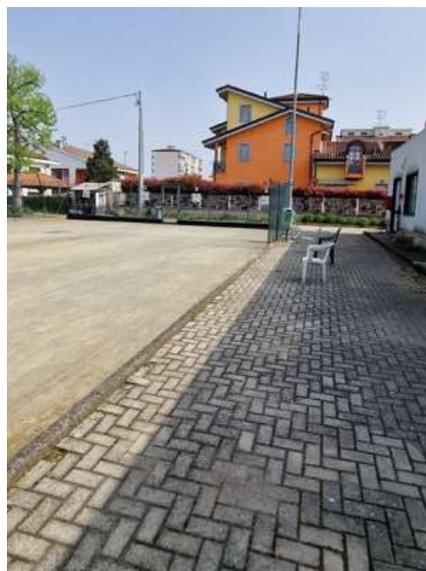
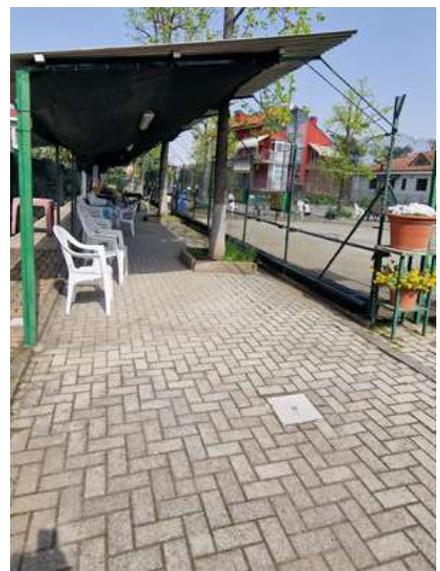
*Necessario apporre a tutte le porte vetrate presenti negli spazi comuni segnalazione che permetta anche ad utente ipovedente l'immediata individuazione delle superfici trasparenti. Da incassare o eliminare gli zerbini presenti negli spazi comuni. Opportuno mettere a disposizione della struttura rampe da posizionare all'occorrenza per consentire anche a persone su carrozzina di accedere ai campi da gioco interni ed esterni.*

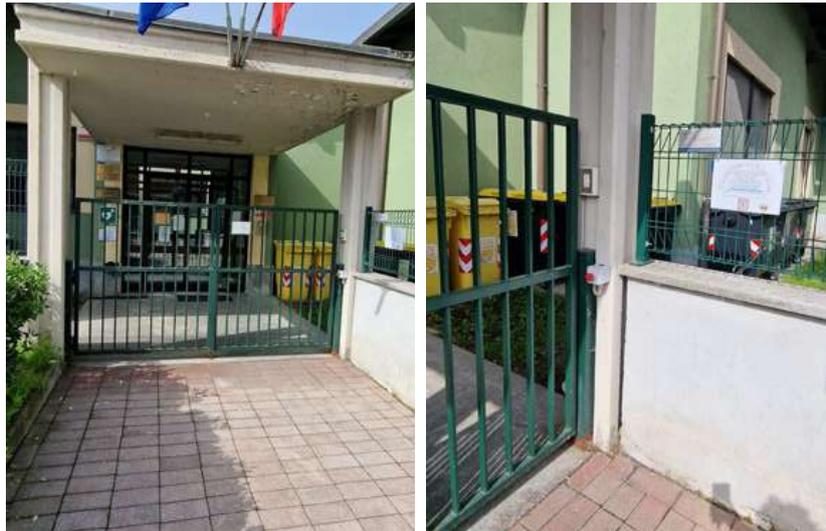
*Da riposizionare il citofono. L'ingresso da esterno consta in un cancello carrabile, le dimensioni delle singole ante presentano una larghezza che le rende difficilmente apribili in autonomia ed agio da persona su fragilità, la soluzione migliore rimane ricavare un accesso pedonale.*

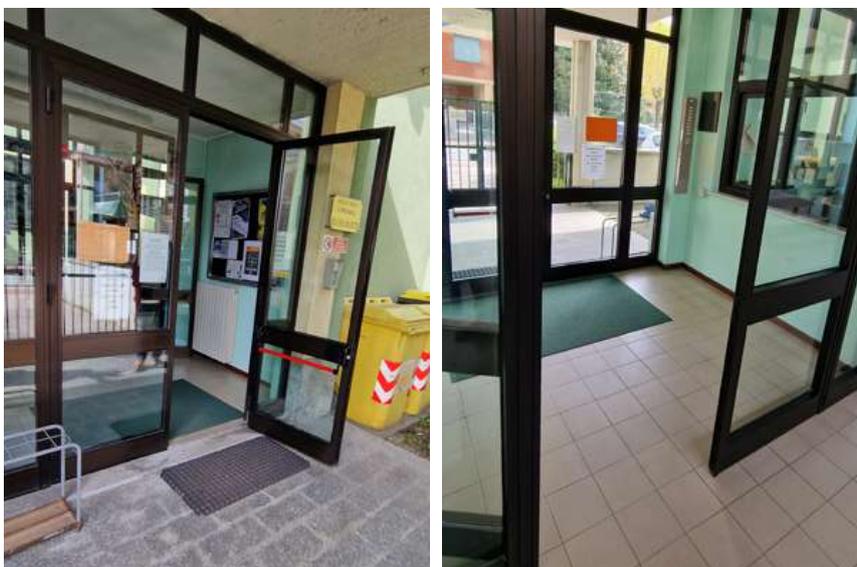
*L'accesso presenta dislivello alla soglia superiore a 2,5 cm, da raccordare posizionando una rampa in alluminio bugnato. Da incassare gli zerbini, da riposizionare il citofono. L'accesso si costituisce di porte vetrate poste in serie, da posizionare ai battenti dispositivo che permetta anche a persona ipovedente l'immediata individuazione della superficie trasparente. La superficie vetrata al di sotto di 40 cm dal piano di calpestio non risulta primaria fonte di pericolo.*

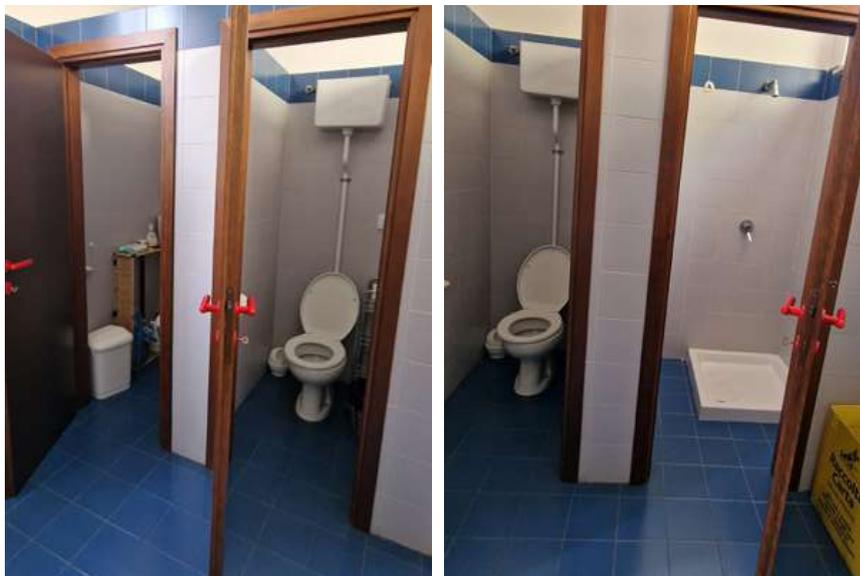
Tipologia di adeguamenti necessari: *necessario ricavare un bagno accessibile.*
