# PEBA

**Piano**  
**Eliminazione**  
**Barriere**  
**Architettoniche**

**Schede analisi criticità**

Giugno 2024

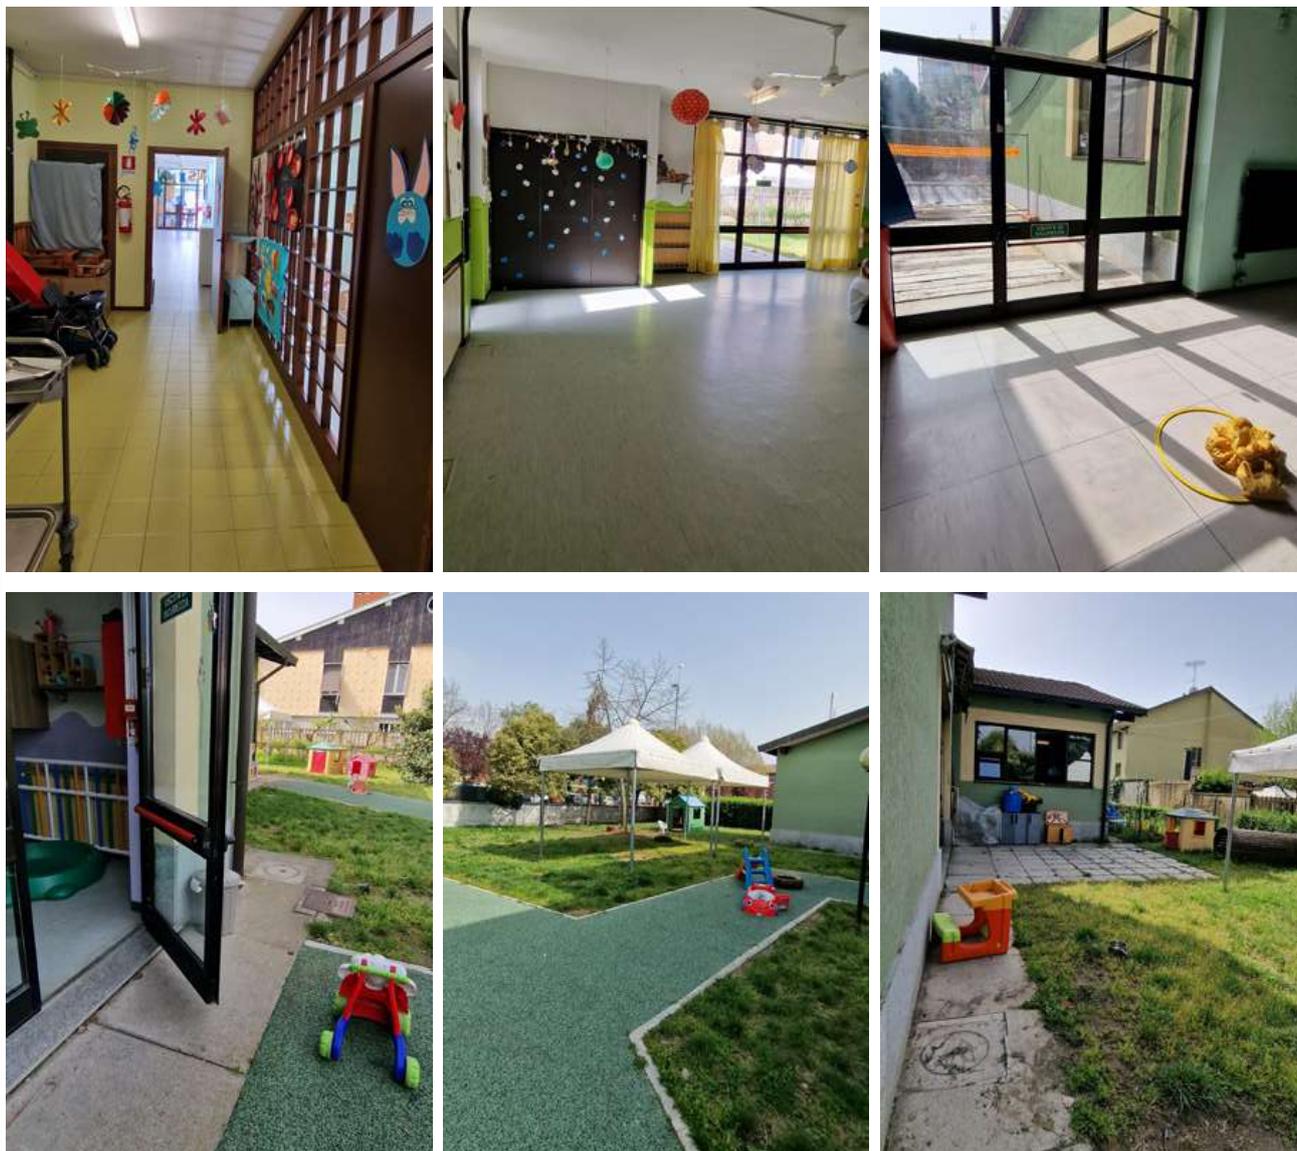
*Necessario apporre a tutte le porte vetrate presenti negli spazi comuni segnalazione che permetta anche ad utente ipovedente l'immediata individuazione delle superfici trasparenti. Almeno una delle uscite sul giardino deve essere raccordata eliminando il dislivello alla soglia superiore a 2,5 cm. I percorsi in giardino risultano accessibili, assente area pavimentata in giardino accessibile anche da parte di bambino con fragilità, possibile realizzare un'area giochi inclusiva, realizzata in piano con finitura in gomma colata antitrauma o mattonelle, aderente o collegata ai percorsi pedonali ed attrezzata con attrezzi ludici inclusivi, al fine di garantire anche a bambino fragile la possibilità di partecipare alle attività all'aperto. In corso di realizzazione un ampliamento della struttura al momento del sopralluogo.*

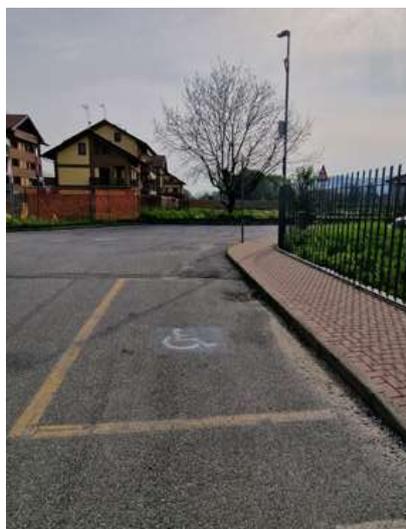
*Lo stallo riservato presenta dimensioni inferiori allo standard indicato dal CdS è comunque garantito spazio libero per un'agile salita e discesa dall'autovettura, assente segnaletica verticale.*

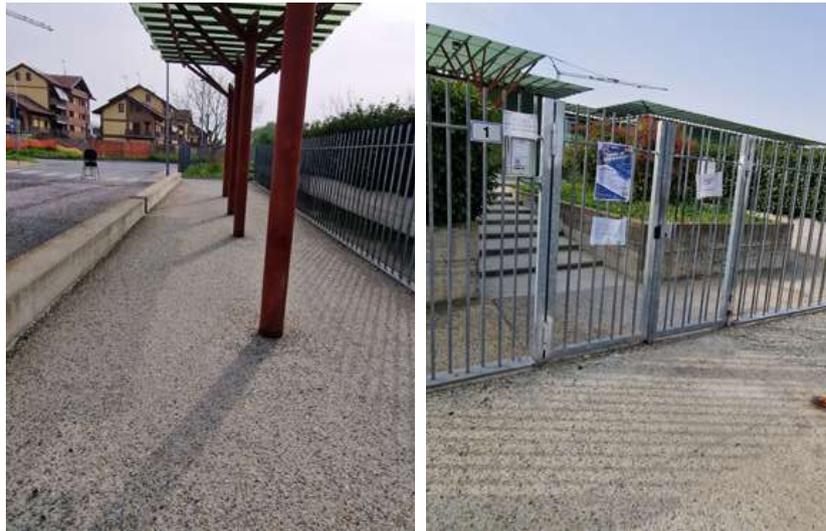
*Da riposizionare il citofono.*

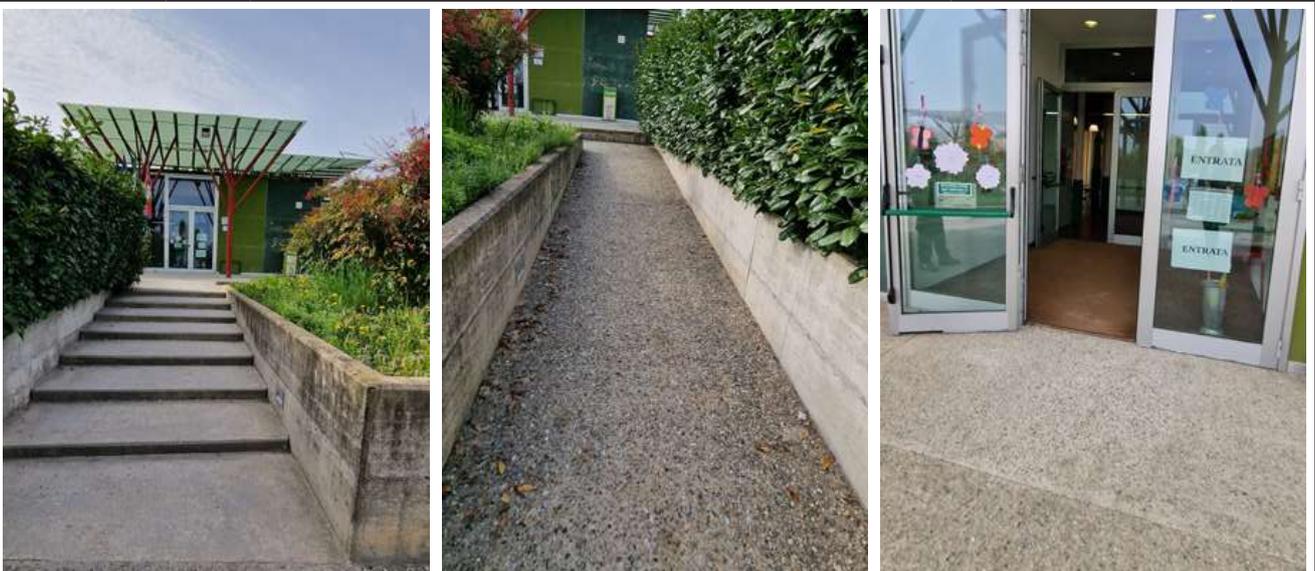
*L'accesso si trova in posizione rialzata rispetto all'ingresso da strada, necessario dotare i gradini di corrimano su 2 lati e la rampa almeno su un lato. I corrimani vanno posizionati preferibilmente a doppia altezza. L'accesso si costituisce di porte vetrate poste in serie, da posizionare ai battenti dispositivo che permetta anche a persona ipovedente l'immediata individuazione della superficie trasparente. La superficie vetrata al di sotto di 40 cm dal piano di calpestio non risulta primaria fonte di pericolo.*

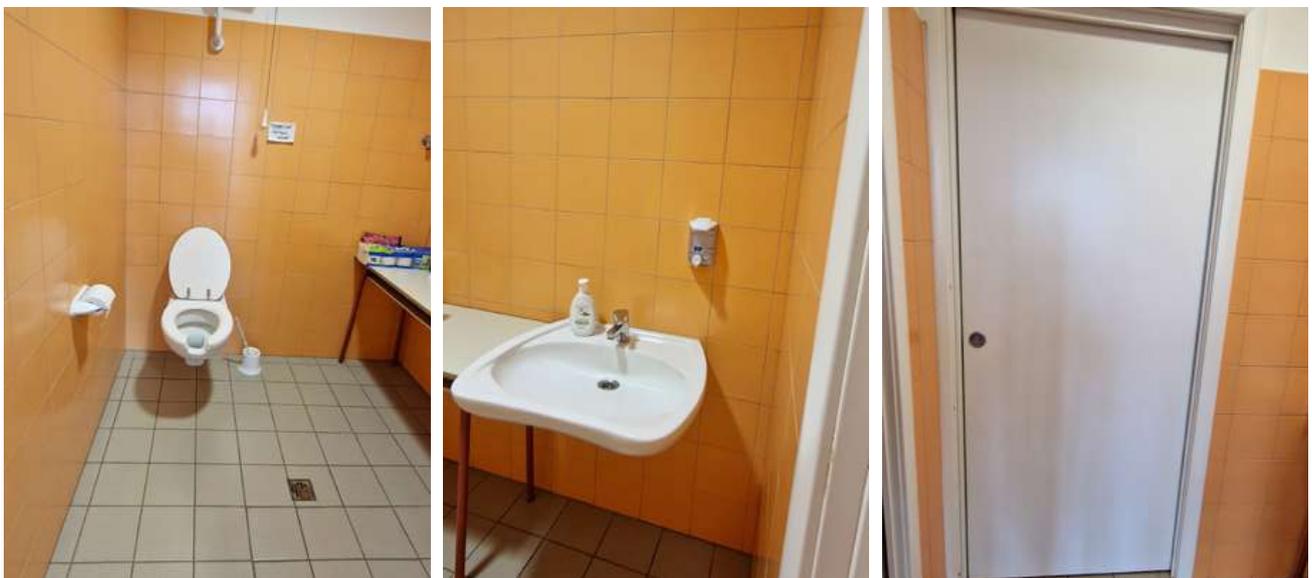
Tipologia di adeguamenti necessari: *assente maniglione ribaltabile wc e targhetta di bagno accessibile.*

Servizi igienici	Assenza maniglione ribaltabile wc bagno accessibile	Installazione maniglione ribaltabile wc	DM 236/89 8.1.6	350,0 €
Servizi igienici	Assenza targhetta bagno accessibile	Installazione targhetta di bagno accessibile	DM 236/89 8.1.6	26,0 €

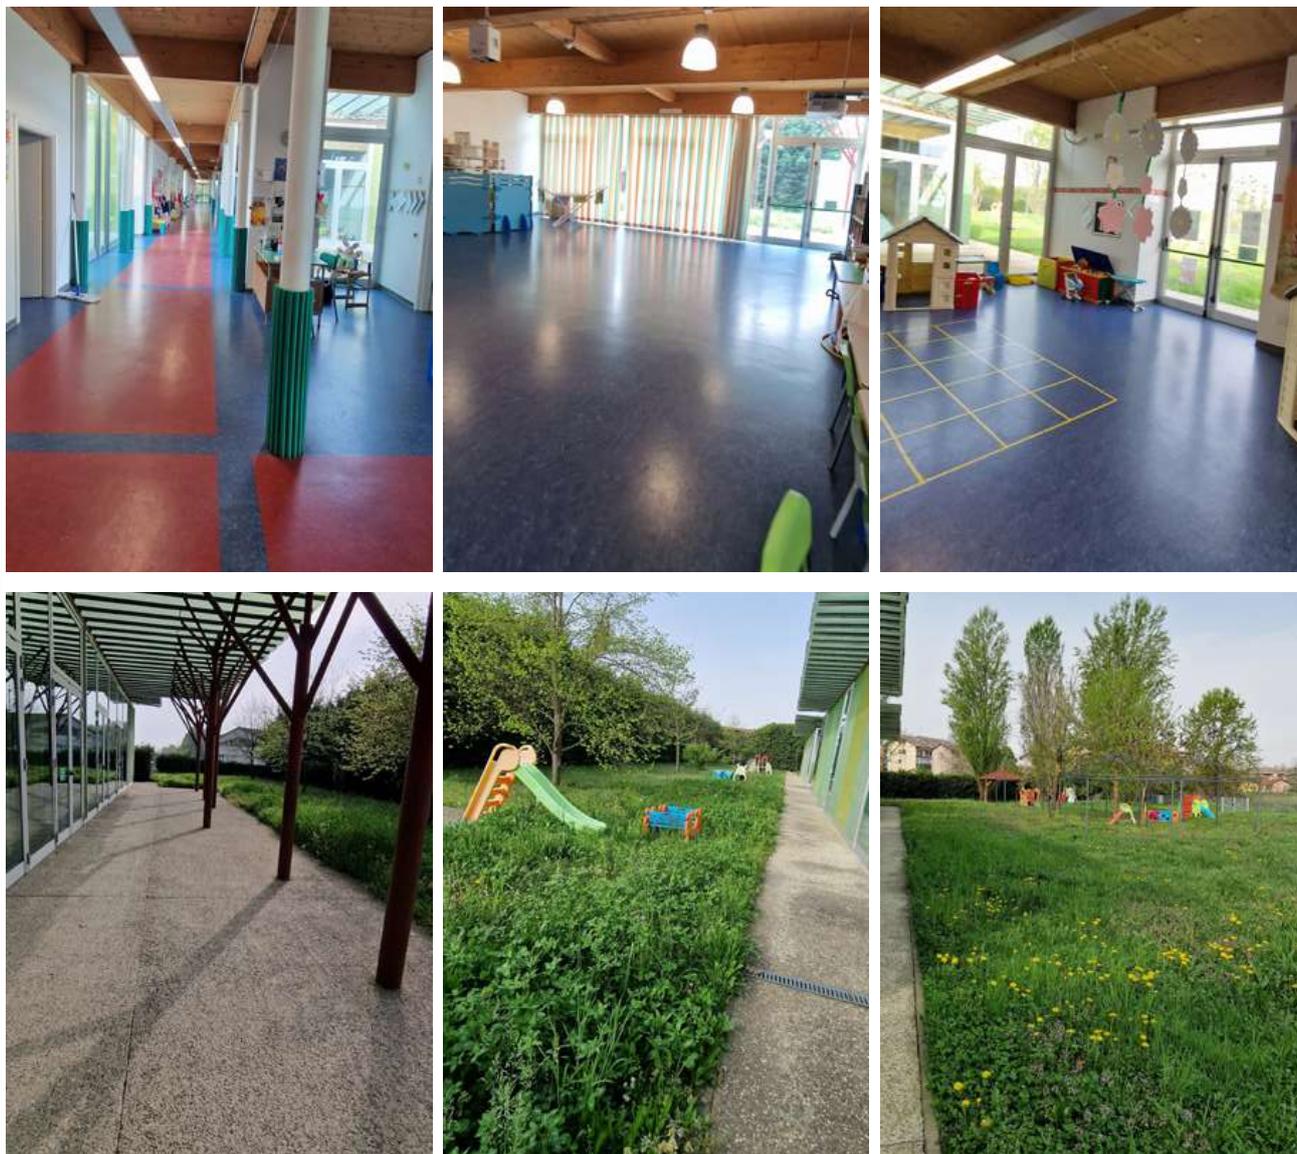
*Necessario apporre a tutte le porte vetrate presenti negli spazi comuni segnalazione che permetta anche ad utente ipovedente l'immediata individuazione delle superfici trasparenti. In cortile ci sono delle aree pavimentate fruibili liberamente anche da parte di bambino con fragilità, possibile realizzare anche un'area giochi inclusiva, realizzata in piano con finitura in gomma colata antitrauma o mattonelle, aderente o collegata ai percorsi pedonali ed attrezzata con attrezzi ludici inclusivi, al fine di garantire anche a bambino fragile la possibilità di partecipare alle attività all'aperto.*

<b>Principali criticità rilevate</b>				
Ambito	Criticità rilevata	Possibile intervento risolutivo	Rif. normativi	Stima Costo
Collegamenti orizzontali e spazi comuni	Assenza segnale riconoscibilità porta vetrate su spazi comuni	Posa segnale individuazione vetrate	DM 236/89 4.1.1	310,0 €
<b>Stima totale costo interventi Scheda A09: 6.880,0 €</b>				
L'importo degli interventi è stato definito con le voci di prezzo unitarie relative al Prezzario regionale Piemonte Anno 2024.				
<b>NB: la presente stima si intende indicativa. Per una maggior precisione di spesa si dovrà approfondire il livello progettuale</b>

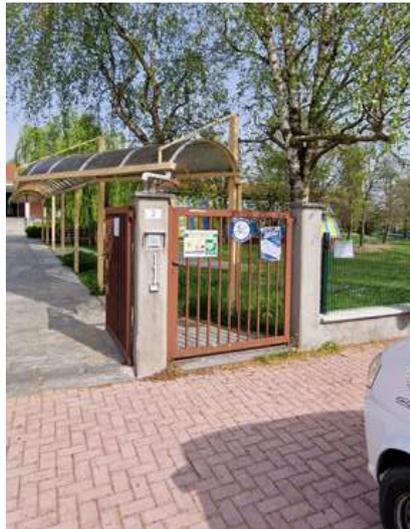
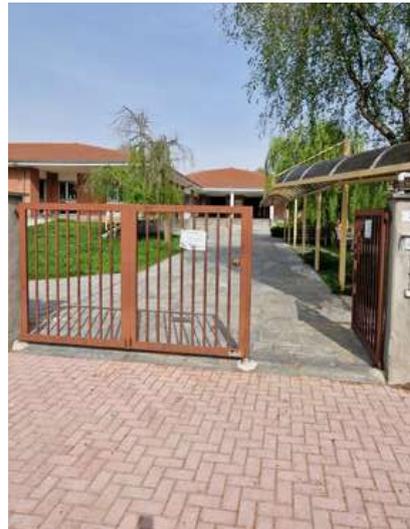
Da riposizionare il citofono.

Ambito	Criticità rilevata	Possibile intervento risolutivo	Rif. normativi	Stima Costo
Accesso area esterna	Citofono ingresso esterno ad altezza superiore a 130 cm	Collocamento citofono tra 110 e 130 cm di altezza	DM 236/89 8.1.3	220,0 €
Accesso alla struttura	Assenza segnaletica fine ed inizio scala ingresso esterno	Fornitura e posa segnaletica pedotattile fine ed inizio scala in pvc da esterno	DM 236/89 8.1.10	660,0 €
Accesso alla struttura	Rampa per raggiungere ingresso priva di corrimani	Installazione di corrimano a doppia altezza almeno su un lato	DM 236/89 8.1.11	1.500,0 €
Servizi igienici	Assenza bagno accessibile nella scuola	Adeguamento bagno insegnanti eliminando tramezzo	DM 236/89 8.1.6	8.500,0 €
Collegamenti verticali	Assenza segnaletica fine ed inizio scala per palestra	Fornitura e posa segnaletica fine ed inizio scala	DM 236/89 8.1.10	350,0 €
Collegamenti orizzontali e spazi comuni	Assenza segnale riconoscibilità porta vetrate su spazi comuni	Posa segnale individuazione vetrate	DM 236/89 4.1.1	310,0 €

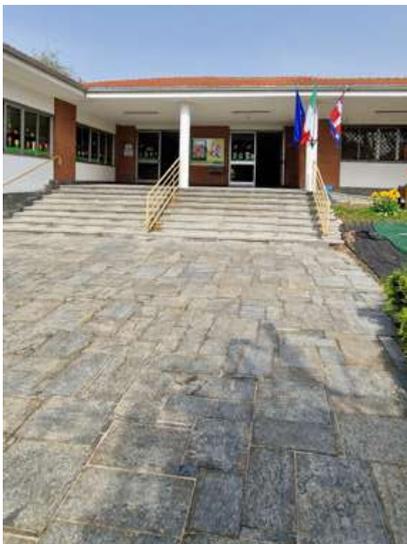
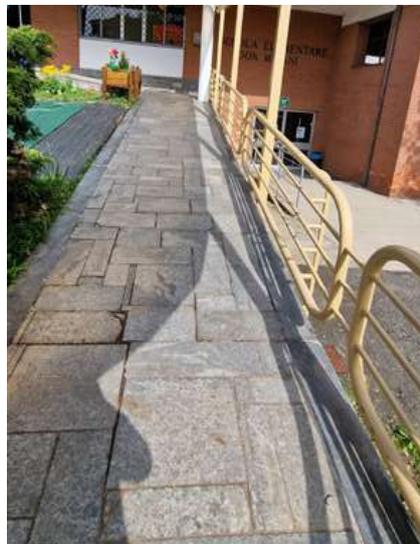
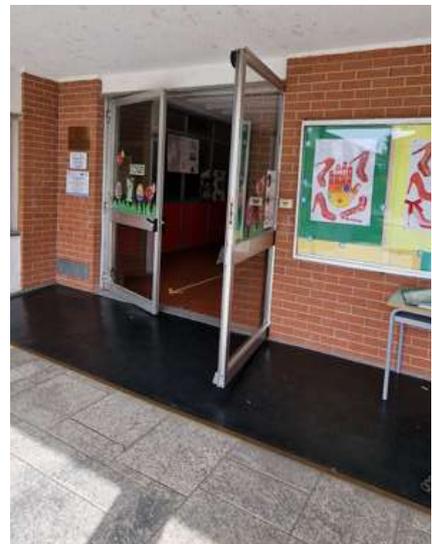
*L'accesso si trova in posizione sopraelevata, la rampa d'accesso presenta pendenza superiore all'8% dal momento che il sito esternamente si sviluppa di per sé in pendenza, da dotare almeno su un lato di corrimano preferibilmente a doppia altezza. Vetrofanie rendono le superfici trasparenti delle porte d'ingresso individuabili anche da parte di persona ipovedente.*

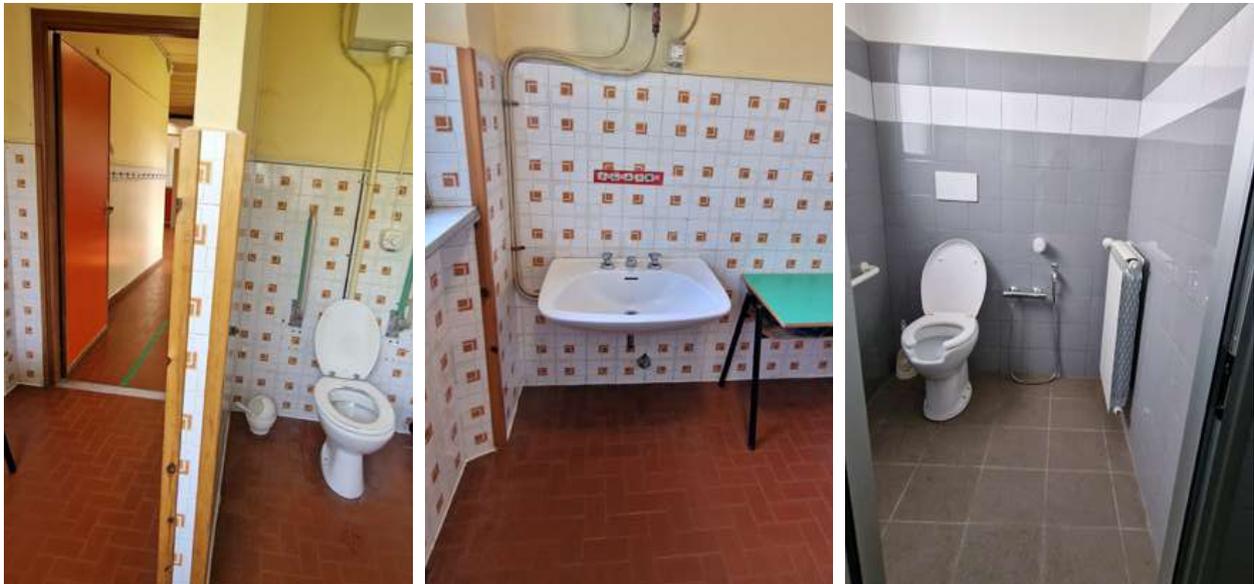
Tipologia di adeguamenti necessari: *la scuola non è dotata di bagno accessibile, possibile adeguare un bagno insegnati. Entrambi gli spogliatoi della palestra sono dotati di bagno disabili e doccia accessibile.*

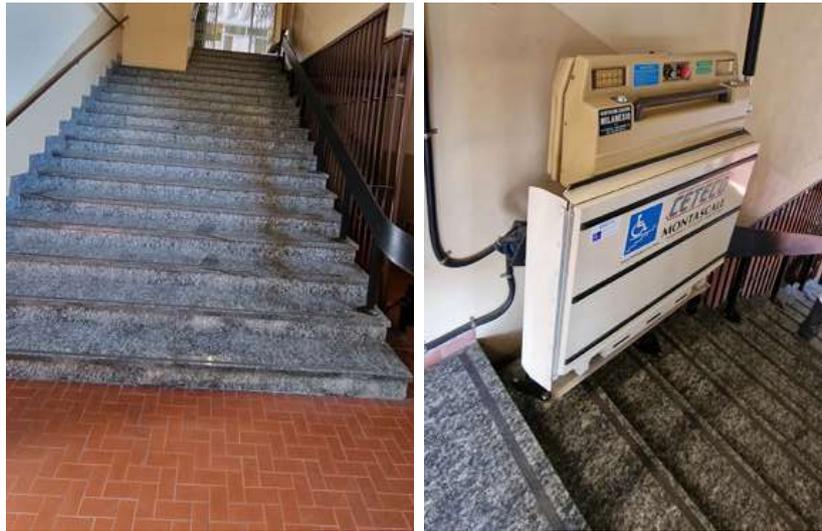
*La scuola è collegata internamente alla palestra grazie ad una rampa di scale servita da servoscala, da posizionare segnalazioni pedotattili.*

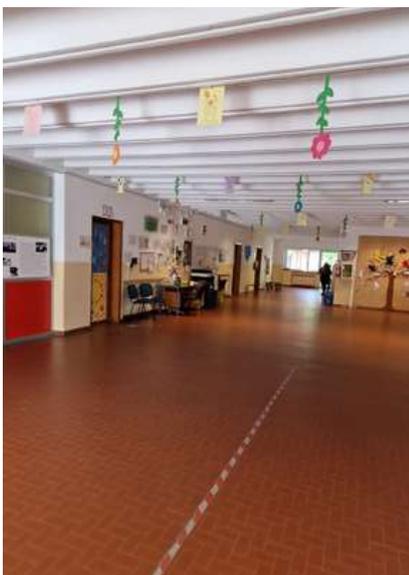
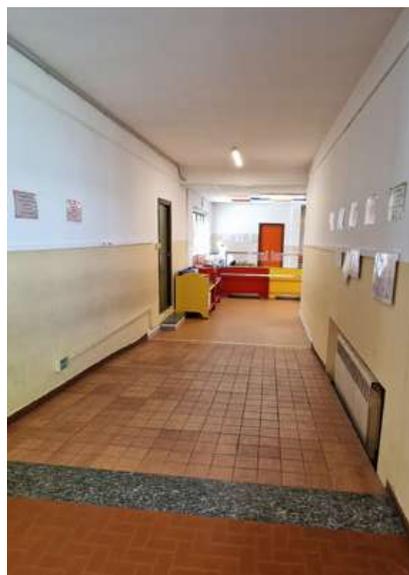
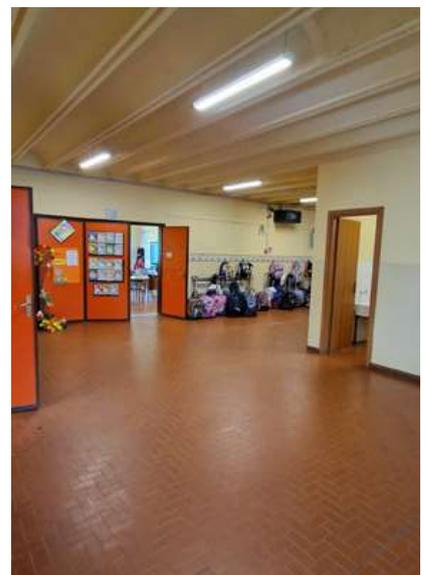
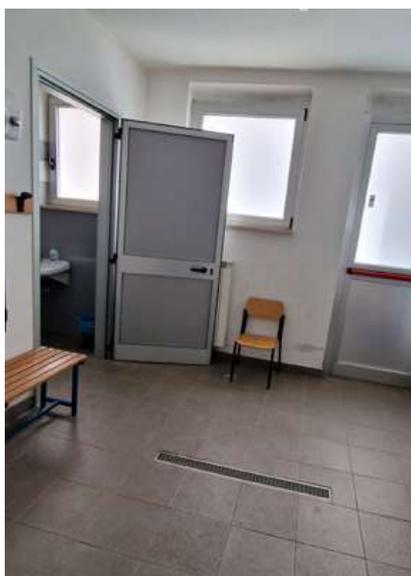
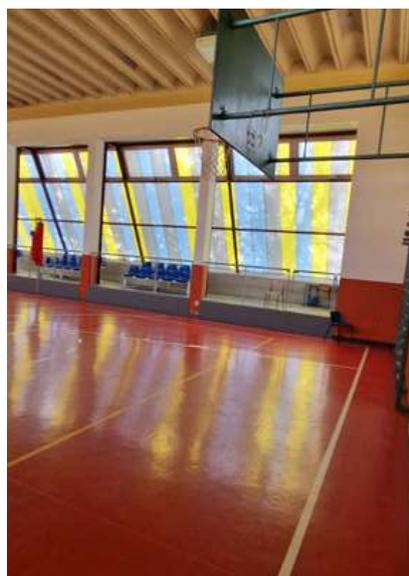
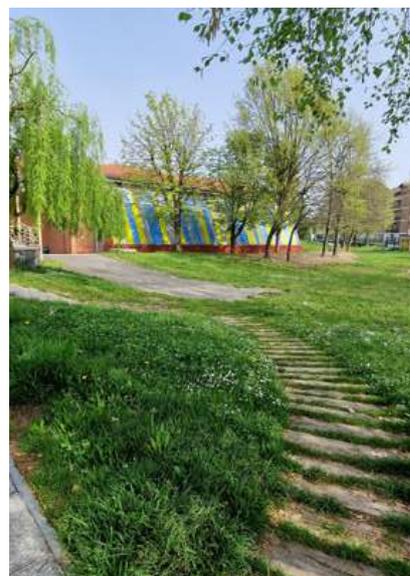
*Da posizionare a tutte le porte vetrate che aprono sugli spazi comuni segnalazione per consentire a persona ipovedente d'individuare la superficie trasparente. La scuola presenta due piani leggermente sfalsati con due rampe di raccordo in due punti differenti, opportuno dotare tali rampe di corrimano almeno su un lato. La cartellonistica/segnaletica puo' essere implementata con cartelli CAA (Comunicazione Alternativa Aumentativa) utili per persone con disturbi dello spettro autistico, ipovedenti o persone di lingua straniera. La palestra non risulta accessibile da esterno, necessario completare il camminamento per raggiungere l'ingresso da realizzarsi con finitura accessibile. Da dotare di corrimano su un lato la rampa e i gradini esterni sono da dotare di corrimano lato mancante e segnalazione pedotattile.*

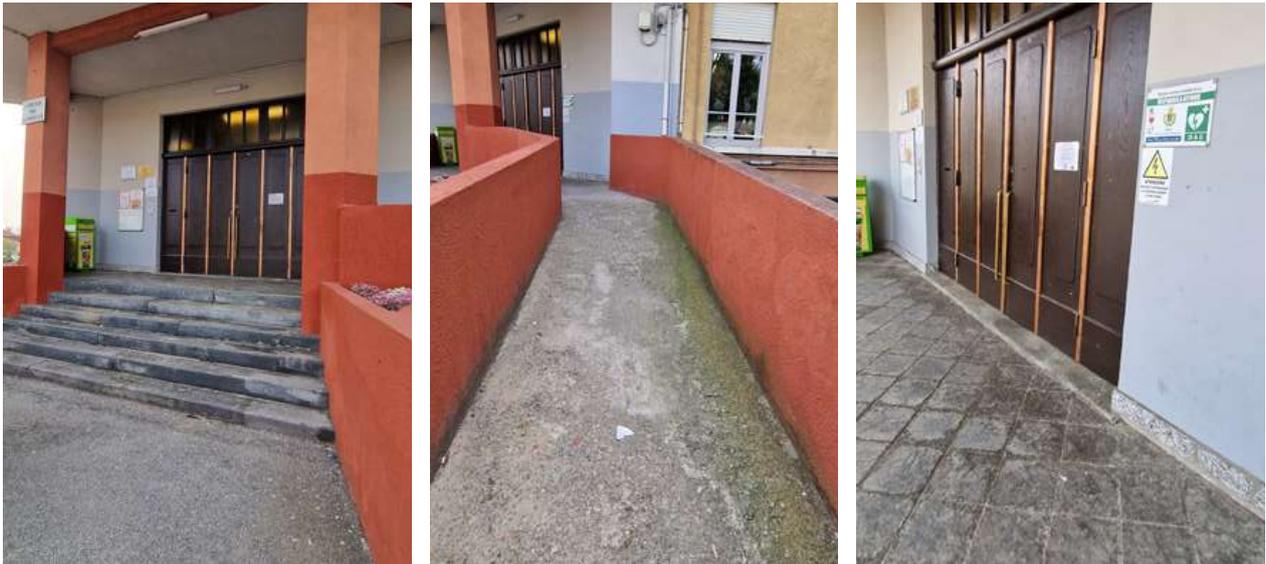
*L'accesso principale risulta posizionato a quota sopraelevata, servito con rampa con pendenza a norma, da dotare almeno su un lato di corrimano preferibilmente a doppia altezza. La scalinata di accesso va dotata ambo i lati di corrimano da posizionarsi a doppia altezza, assente segnalazione pedotattile di fine ed inizio scala. Le porte d'accesso non risultano dotate di requisiti di leggerezza tali da considerarli facilmente accessibili da parte di persona con fragilità. Da riposizionarsi il citofono, alla soglia è presente un dislivello oltre il limite di 2,5 cm.*

Ambito	Criticità rilevata	Possibile intervento risolutivo	Rif. normativi	Stima Costo
Accesso alla struttura	Assenza segnaletica fine ed inizio scala gradini accesso principale	Fornitura e posa segnaletica pedotattile fine ed inizio scala in pvc da esterno	DM 236/89 8.1.10	600,0 €
Accesso alla struttura	Assenza corrimano ambo i lati scala gradini accesso principale	Fornitura e posa di corrimano ambo i lati a doppia altezza	DM 236/89 8.1.10	400,0 €
Accesso alla struttura	Rampa per raggiungere accesso principale priva di corrimano	Installazione di corrimano a doppia altezza 75 e 90 cm su un lato	DM 236/89 8.1.11	1.400,0 €
Accesso alla struttura	Dislivello superiore a 2,5 porte acceso	Fornitura e posa rampa in alluminio bugnato	DM 236/89 8.2.1	400,0 €
Accesso alla struttura	Assenza Segnaletica informativa ed orientativa che orienti l'utenza all'ingresso servito con ascensore	Installazione cartellonistica orientativa/informativa	DM 236/89 4.3 DPR503/96 1.2.c	100,0 €

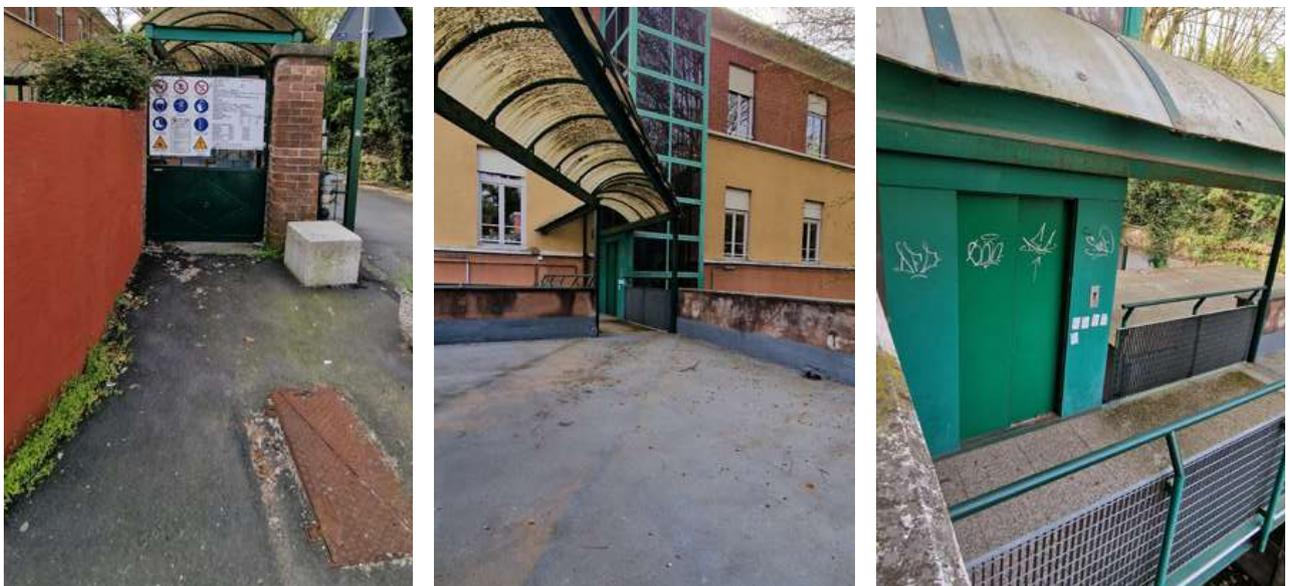
*In alternativa all'ingresso principale è presente un accesso laterale che permette di raggiungere l'ascensore che serve tutti i piani. E' questo l'ingresso che fornisce maggiori garanzie in termini di accessibilità, opportuno segnalare tale accesso a partire dall'ingresso principale.*

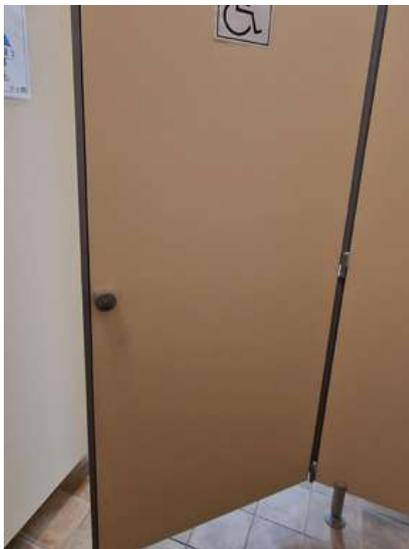
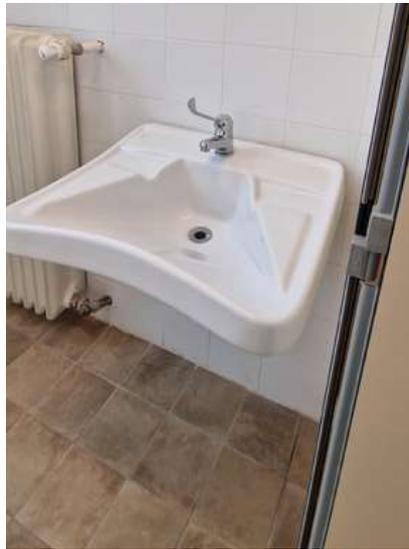
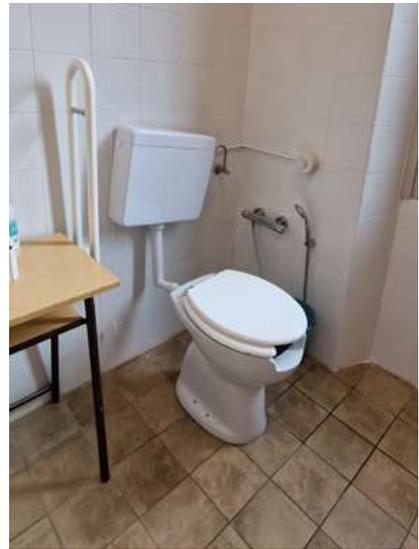
Tipologia di adeguamenti necessari: *è presente un bagno accessibile ad ogni livello, ai bagni al primo piano ed al seminterrato occorre apporre targhetta di bagno accessibile. Viene segnalato un ulteriore bagno accessibile al piano rialzato dotato delle dimensioni di bagno disabili ma privo di accessori e sanitari conformi.*

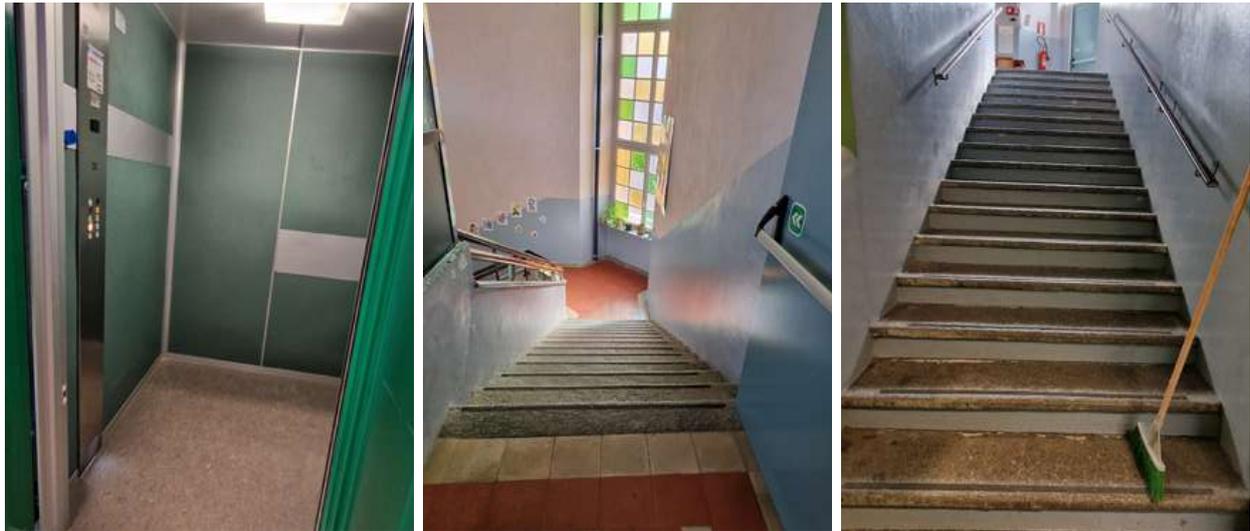
*Non tutte le scale comuni interne sono dotate di corrimano ambo i alti, da posizionarsi preferibilmente a doppia altezza. Assente segnalazione pedotattile di fine ed inizio scala. Accessibile l'ascensore.*

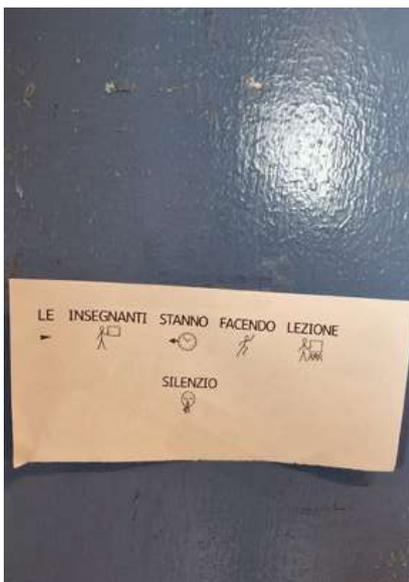
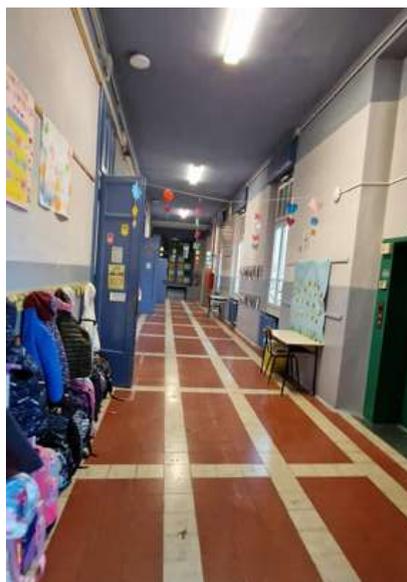
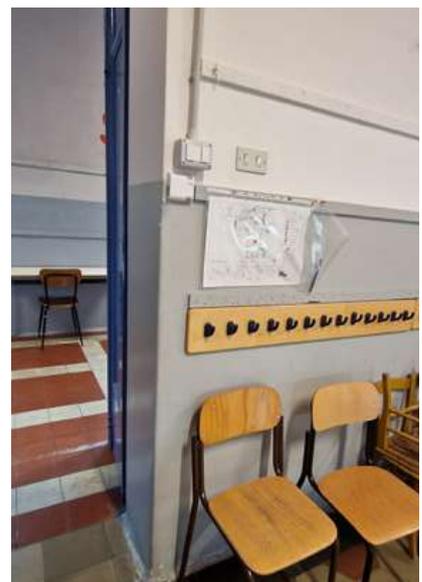
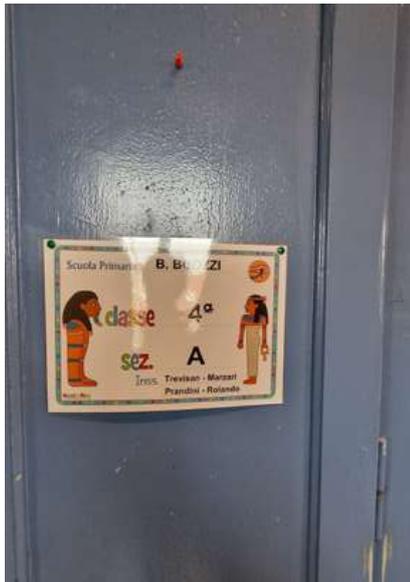
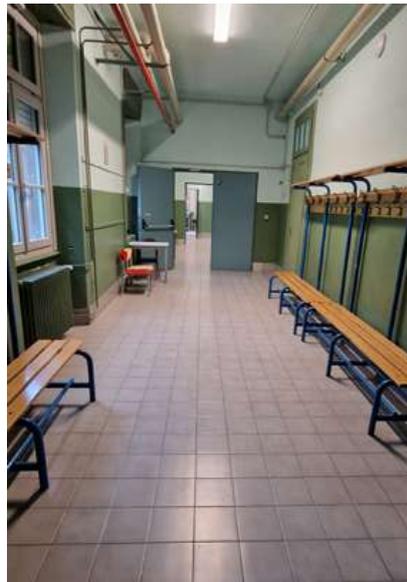
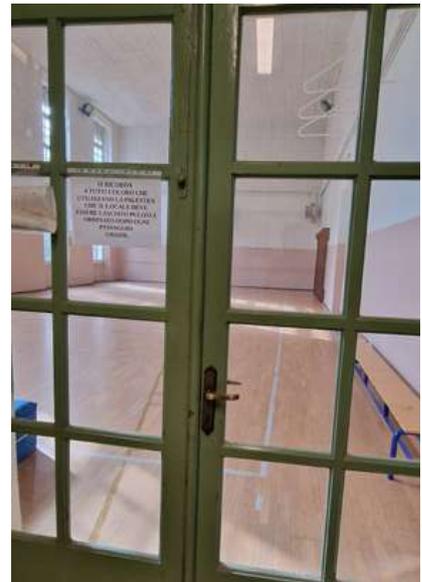
Presente in maniera diffusa cartellonistica/segnalatica realizzata con la codifica CAA (Comunicazione Alternativa Aumentativa) utile per persone con disturbi dello spettro autistico, ipovedenti o persone di lingua straniera. La scuola risulta nel complesso accessibile, gli interruttori interni, in particolar modo al piano rialzato ed al primo piano, sono posizionati ad altezze inaccessibili per persona su carrozzina.

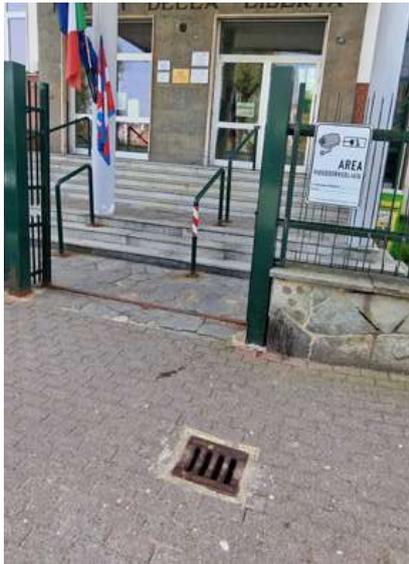
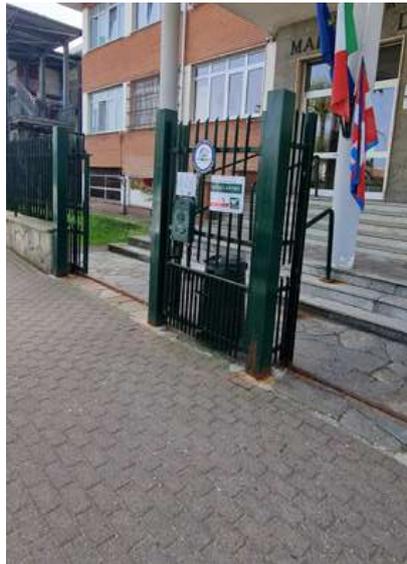
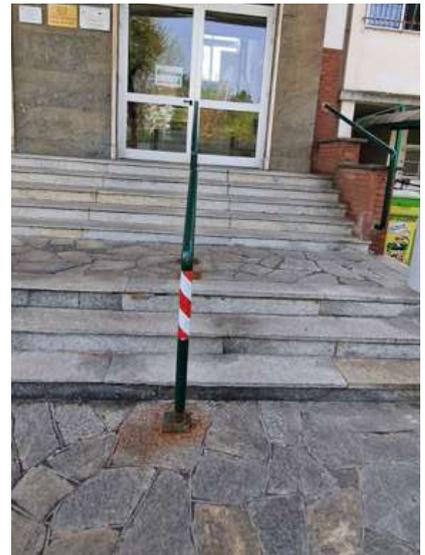
L'accesso esterno si caratterizza da due cancelli scorrevoli, le dimensioni non garantiscono un'apertura agevole per persona con fragilità.

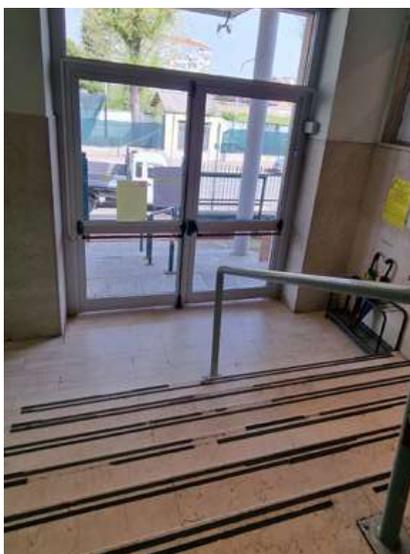
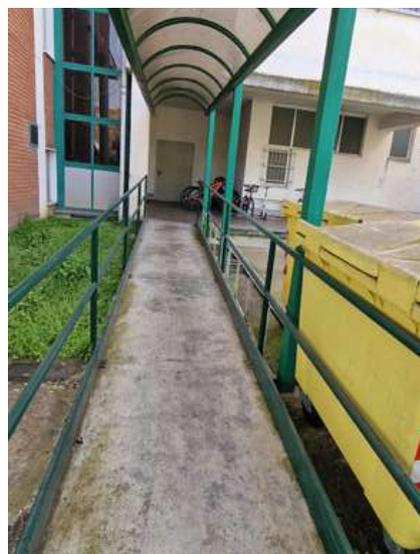
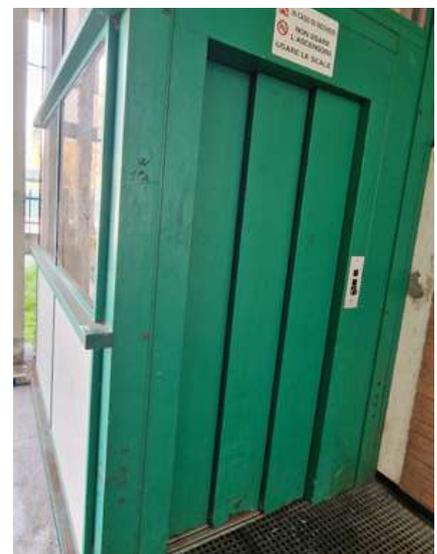
*L'accesso accessibile consiste nell'ascensore che consente di raggiungere tutti i livelli della struttura, necessario posizionare cartellonistica che indichi il percorso per raggiungerlo, la rampa sul percorso non è dotata di corrimano distinto dal parapetto da posizionarsi preferibilmente a doppia altezza 75 e 90 cm. Tutte le porte dell'ingresso principale vanno segnalate ad ipovedente.*

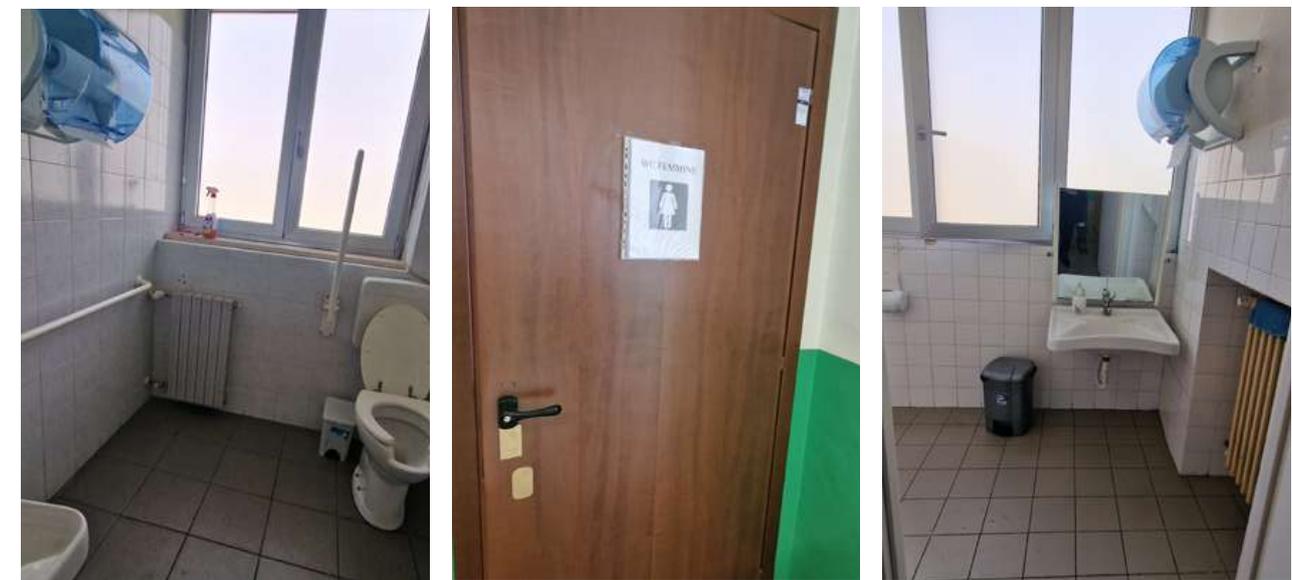
Tipologia di adeguamenti necessari: *sono presenti bagni accessibili a tutti i livelli meno che al piano 1, che consta in un livello sfalsato con un'estensione limitata, presente un unico blocco bagni, possibile ricavare un bagno accessibile, seppur l'intervento non risulti prioritario. A tutti i bagni manca la targhetta di bagno accessibile, meno che al bagno disabili della mensa. La palestra è dotata di un bagno accessibile, il livello ottimale di accessibilità verrebbe raggiunto dotando entrambi gli spogliatoi atleti di bagno e zona docce accessibili.*

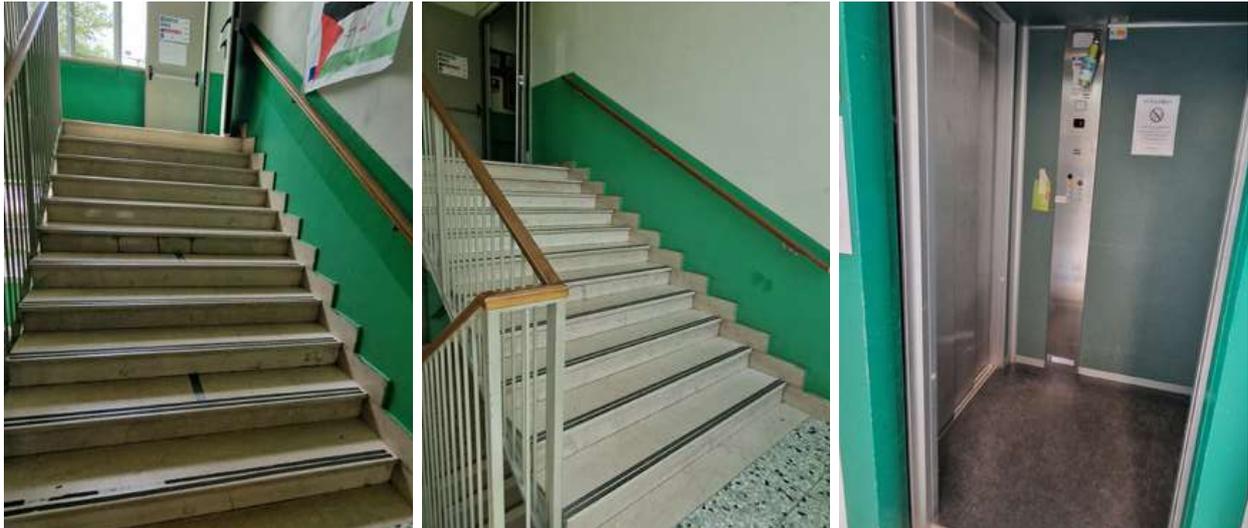
*Tutte le scale interne sono dotate di corrimano ambo i lati, seppur non tutti ad altezza ottimale. Assenti segnalazioni pedotattili per non vedenti. Accessibile l'ascensore.*

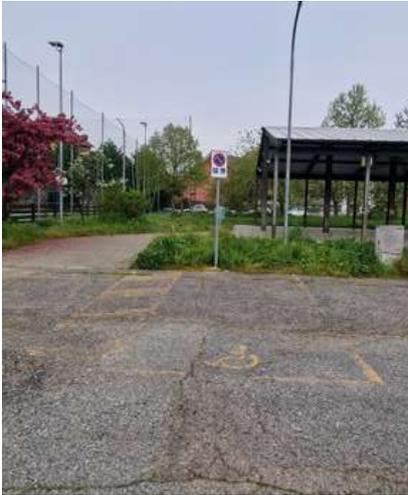
Codice scheda: A13		<b>Area fieristica</b>			
		Indirizzo: piazza del Donatore di Sangue		Data rilievo: Aprile 2024	
Descrizione: la struttura si distribuisce su unico livello					
<b>1. Parcheggi</b>					
Presenza di parcheggio riservato nelle vicinanze dell'ingresso:					<input checked="" type="checkbox"/> Sì <input type="checkbox"/> No
Dimensione regolamentare?	<input checked="" type="checkbox"/> Sì	Segnaletica verticale conforme alla normativa?			<input checked="" type="checkbox"/> Sì
	<input type="checkbox"/> No				<input type="checkbox"/> No
Parcheggio raccordato a un percorso pedonale?	<input checked="" type="checkbox"/> Sì	Segnaletica orizzontale conforme alla normativa?			<input checked="" type="checkbox"/> Sì
	<input type="checkbox"/> No				<input type="checkbox"/> No
Note					
<i>Da rinnovare la segnaletica orizzontale.</i>					
Documentazione fotografica

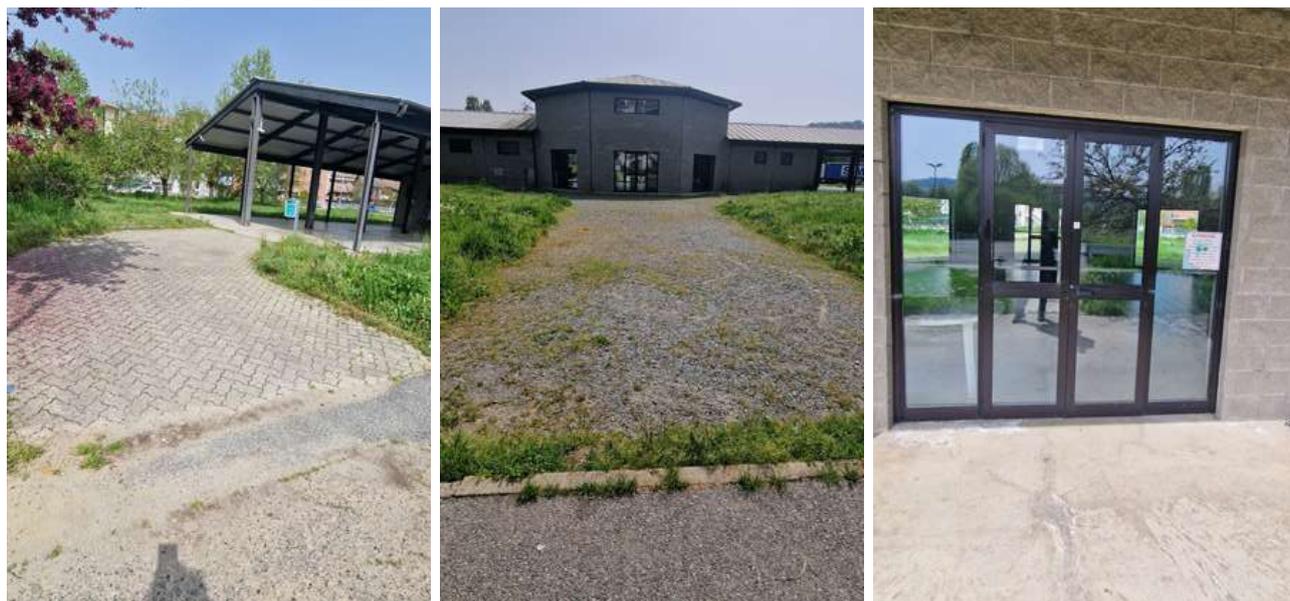
Il campanello/citofono è posizionato tra i 110 e i 130 cm d'altezza da terra?					<input type="checkbox"/> Sì <input type="checkbox"/> No
Note					
<i>Il percorso accessibile per raggiungere la struttura avviene da Piazza Vittime di Nassirya, l'accesso da Via Nilde Iotti presenta un percorso pavimentato non ottimale nella percorrenza per persona su carrozzina. Diversi gli accessi possibili alla struttura tutti accessibili, da posizionare vetrofania alle porte per renderle individuabili anche da persona ipovedente.</i>

Ambito	Criticità rilevata	Possibile intervento risolutivo	Rif. normativi	Stima Costo
Accesso alla struttura	Assenza segnale riconoscibilità porta vetrati ingressi	Posa segnale individuazione vetrate ingresso	DM 236/89 4.1.1	186,0 €
<b>Stima totale costo interventi Scheda A13: 186,0 €</b>

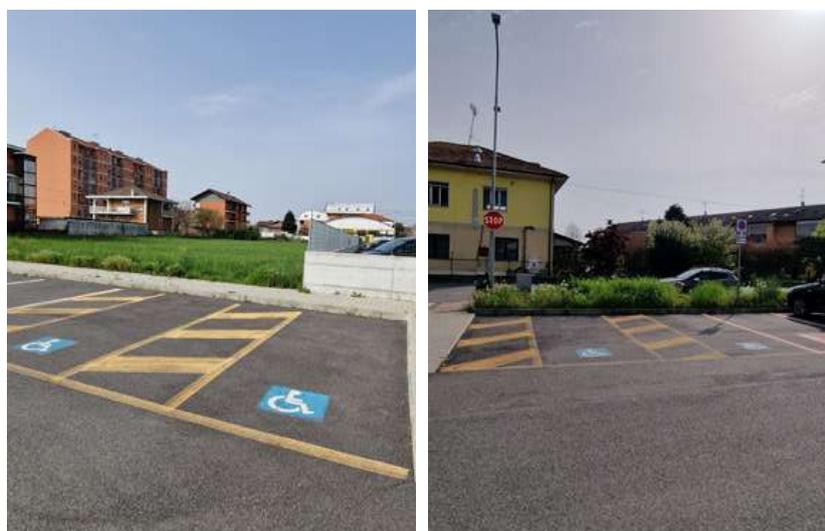
*Assente segnaletica verticale, alcuni degli stalli presentano singolarmente larghezza inferiore allo standard previsto dal CdS.*

Ambito	Criticità rilevata	Possibile intervento risolutivo	Rif. normativi	Stima Costo
Parcheggi	Assenza segnaletica verticale stallo riservato (2)	Adeguamento stallo riservato (2)	D.P.R. n. 495/1992 e s.m.i.	600,0 €
Accesso alla struttura	Rampa da parcheggio priva di corrimano	Installazione di corrimano almeno su un lato ad altezza 90 cm	DM 236/89 8.1.11	440,0 €
Accesso alla struttura	Assenza segnaletica fine ed inizio scala gradini ingresso	Realizzazione segnaletica pedotattile fine ed inizio scala in mattonelle in pvc da esterno	DM 236/89 8.1.10	500,0 €
Accesso alla struttura	Presenza di zerbino non incassato ingresso laboratori laterali	Realizzazione zerbino incassato	DM 236/89 4.1.2	600,0 €
Accesso alla struttura	Assenza segnale riconoscibilità porta vetrati ingresso principale	Posa segnale individuazione vetrate ingresso laddove mancante	DM 236/89 4.1.1	186,0 €

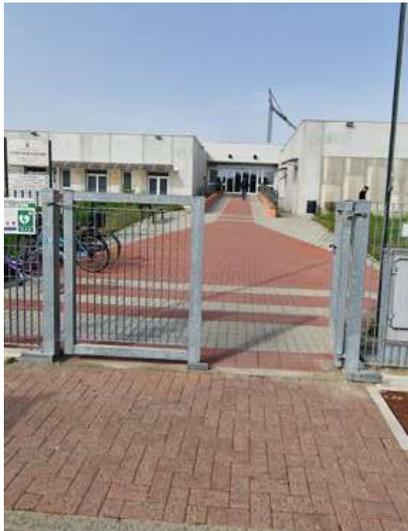
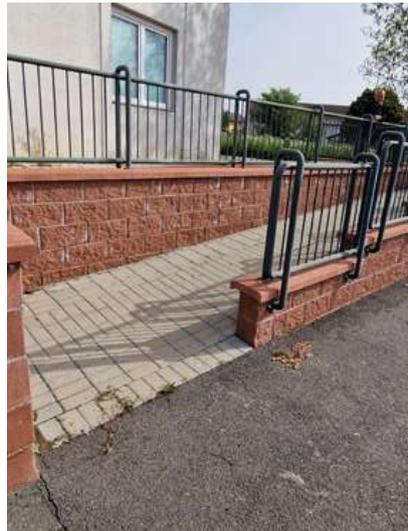
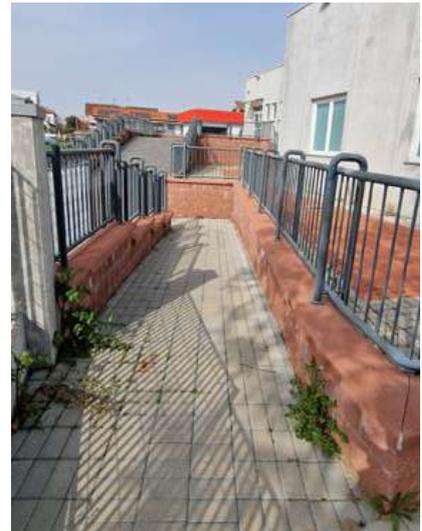
*L'accesso da esterno puo' avvenire dall'ingresso principale su Via Francesco Salerno, oppure dall'adiacente parcheggio, da dotare di almeno un corrimano su un lato la rampa in corrispondenza del parcheggio.*

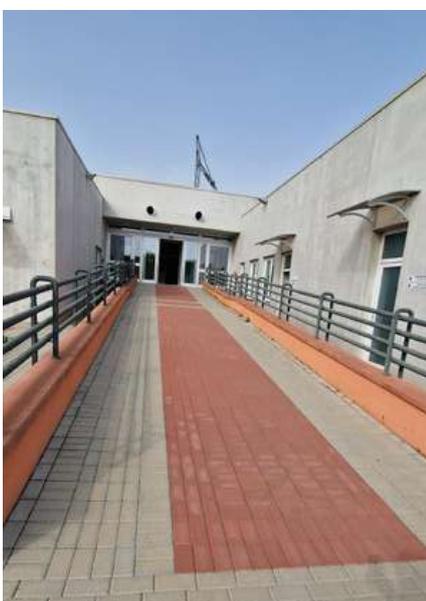
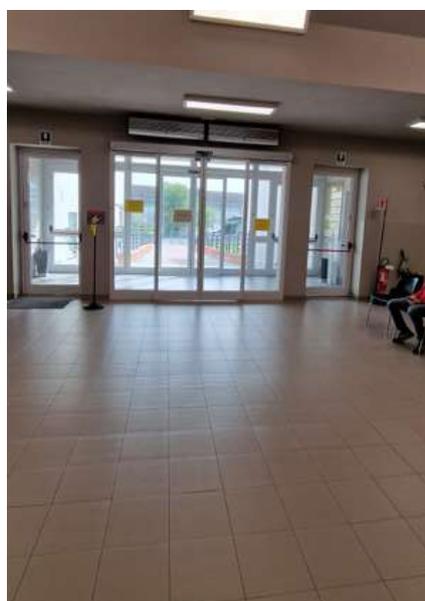
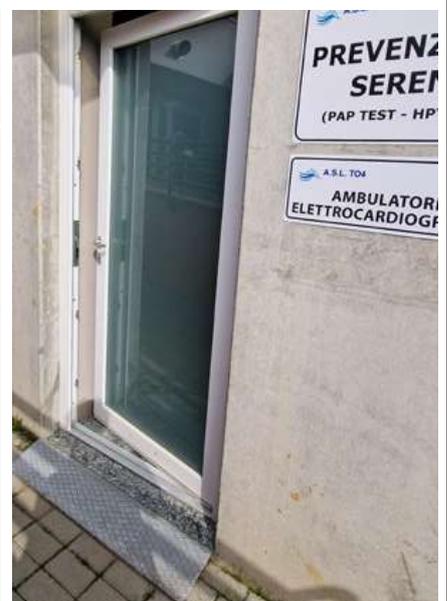
*L'accesso principale si trova in posizione rialzata, la rampa per raggiungerlo presenta pendenza superiore all'8% e priva di corrimano ad altezza 90 cm. Difficile ipotizzare un adeguamento vista la conformazione del sito, una persona su carrozzina tradizionale necessita di un accompagnatore. Più accessibili risultano gli ambulatori sul lato destro con accesso da esterno.*
