# PEBA

**Piano**  
**Eliminazione**  
**Barriere**  
**Architettoniche**

**Schede analisi criticità**

Giugno 2024

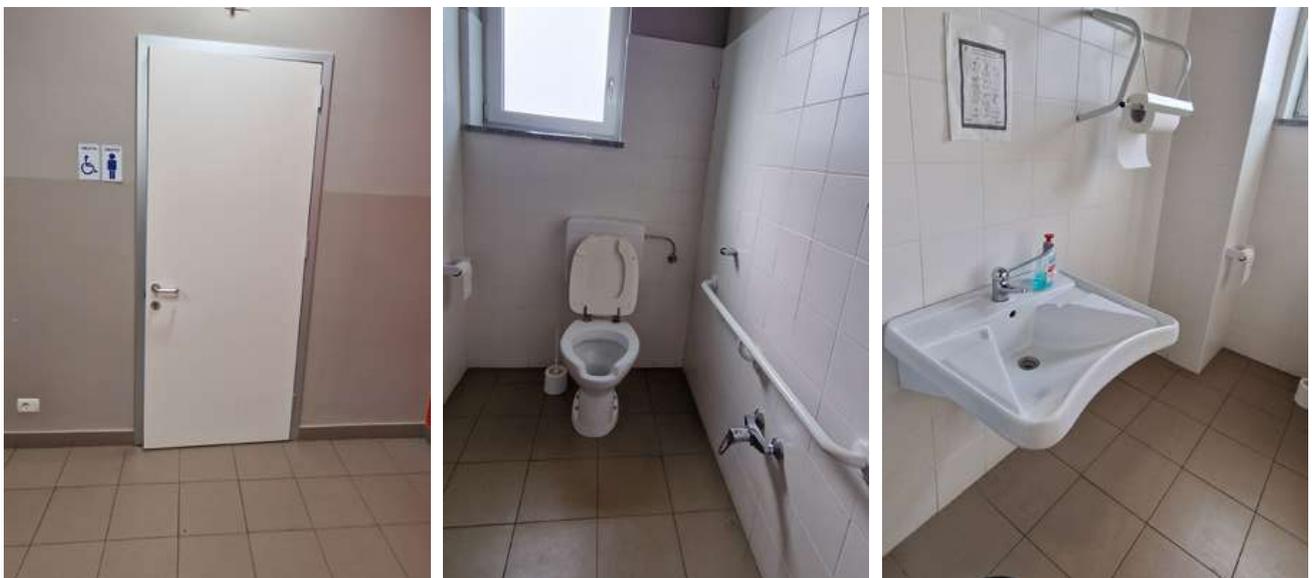
Tipologia di adeguamenti necessari: *sia il blocco centrale di ambulatori che gli ambulatori "Prevenzione serena" ed "Elettrocardiogramma" sono dotati di bagni accessibili.*

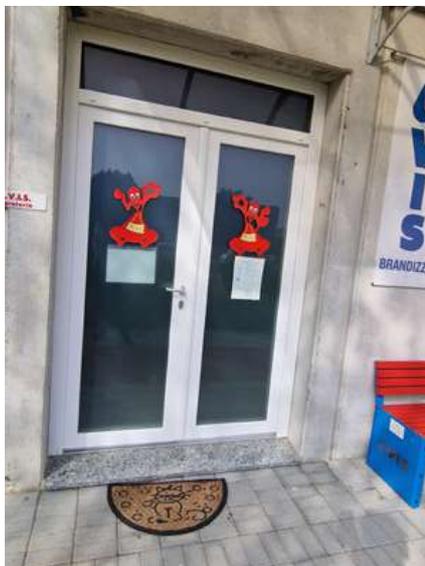
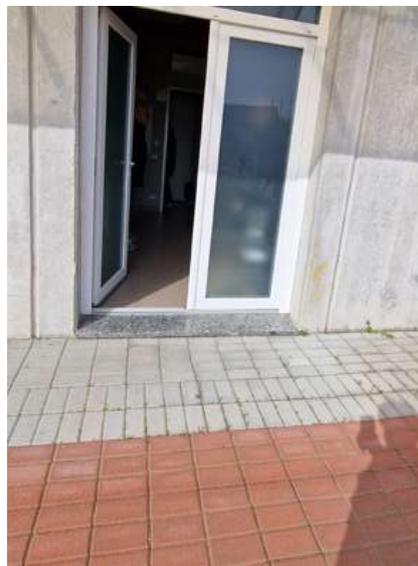
Due i possibili accessi, uno alla sede dell'Avis, uno ad un ufficio adiacente, internamente collegati. Presente alla soglia di entrambi gli accessi dislivello superiore a 2,5 cm. Da incassare lo zerbino.

Ambito	Criticità rilevata	Possibile intervento risolutivo	Rif. normativi	Stima Costo
Accesso alla struttura	Gradino superiore a 2,5 cm accessi	Fornitura e posa di rampa in alluminio bugnato (2)	DM 236/89 8.1.2	400,0 €
Accesso alla struttura	Presenza di zerbino non incassato ingresso laboratori laterali	Realizzazione zerbino incassato	DM 236/89 4.1.2	600,0 €
Servizi igienici	Assenza maniglione ribaltabile wc bagno accessibile	Installazione maniglione ribaltabile wc	DM 236/89 8.1.6	350,0 €
Servizi igienici	Assenza targhetta bagno accessibile	Installazione targhetta di bagno accessibile	DM 236/89 8.1.6	26,0 €
Servizi igienici	Wc con altezza inferiore a 45 cm	Installazione wc altezza entro i 45-50 cm	DM 236/89 8.1.6	1.500,0 €
Servizi igienici	Lavandino a colonna scarsamente accessibile	Installazione lavandino sospeso	DM 236/89 8.1.6	1.900,0 €

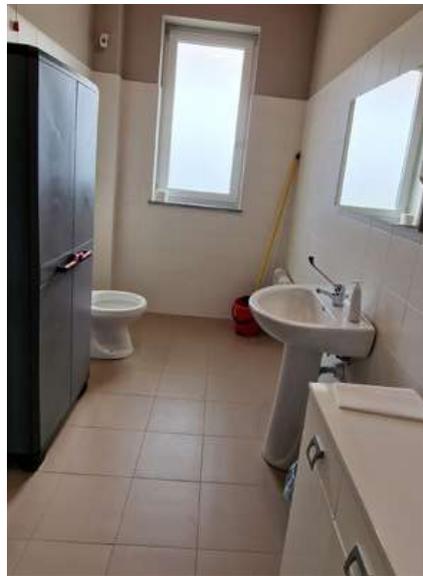
Tipologia di adeguamenti necessari: *possibile adeguare il bagno esistente, rimuovendo l'arredo, installando sanitari maggiormente accessibili, installando maniglione ribaltabile in corrispondenza del wc e targhetta di bagno disabili.*

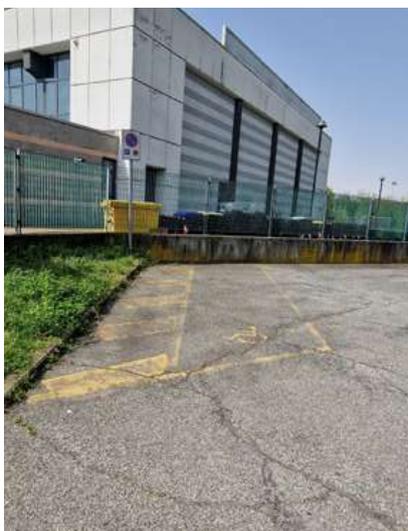
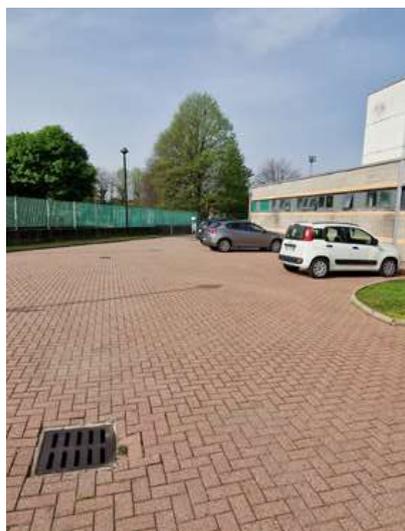
*Presente uno stallo riservato nel parcheggio esterno, opportuno ricavarne uno anche nel parcheggio interno.*

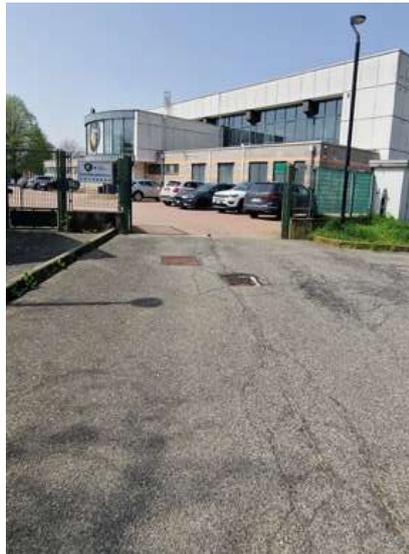
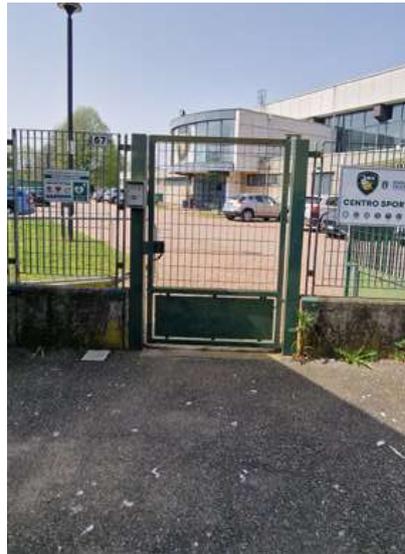
*Presente un cancello pedonale ed uno carrabile, da riposizionare il citofono.*

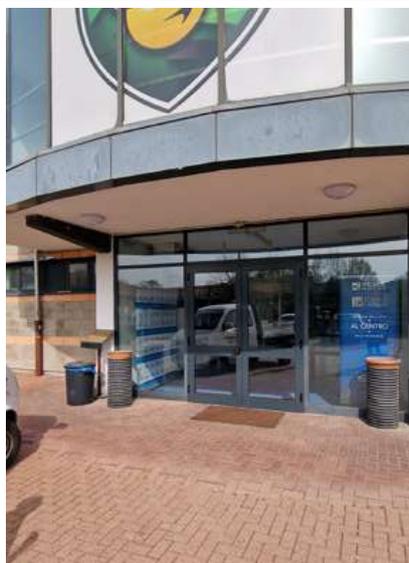
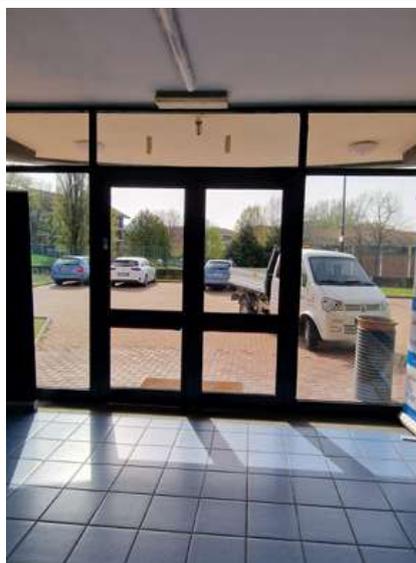
*L'ingresso principale risulta ben segnalato, da incassare lo zerbino. L'accesso si costituisce di una porta vetrata, da posizionare ad entrambi i battenti dispositivo che permetta anche a persona ipovedente l'immediata individuazione della superficie trasparente. Il vetro arriva sino a meno di 40 cm dal piano di calpestio, la tipologia d'infisso è comunque tale da garantire assoluta solidità anche in caso di urti con una carrozzina.*

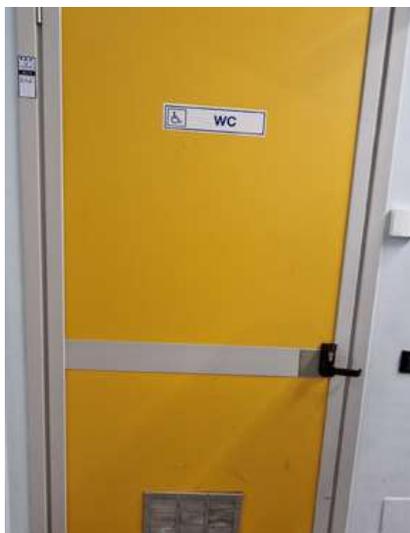
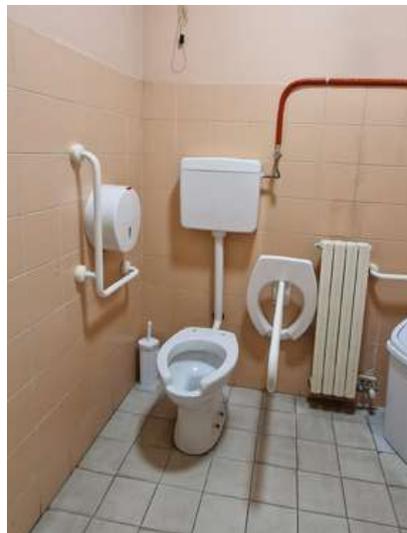
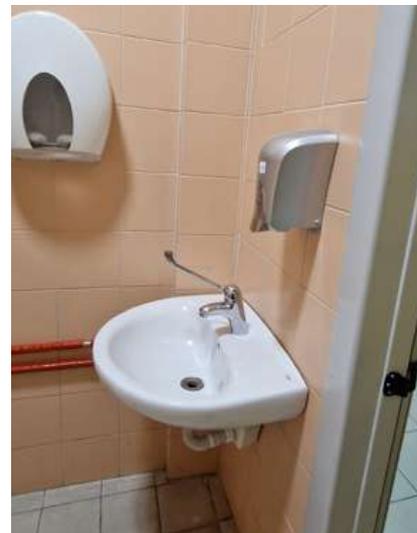
Tipologia di adeguamenti necessari: *è presente un bagno accessibile per il pubblico al piano terra, sono inoltre presenti due spogliatoi atleti dotati di bagno disabili e zona docce accessibile. Non essendo installato alcun seggiolino ribaltabile con set di maniglioni in corrispondenza di nessuna doccia si da atto che la struttura dovrà mettere a disposizione carrozzine sostitutive in caso di necessità.*

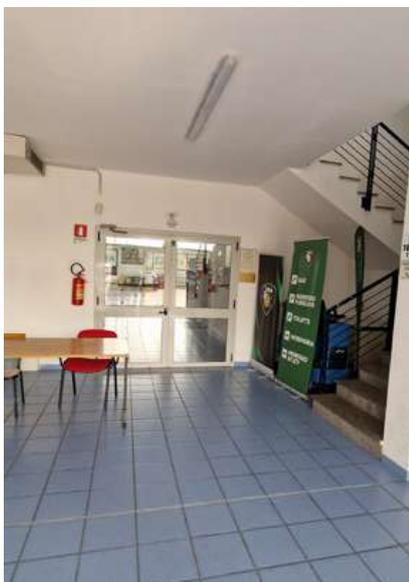
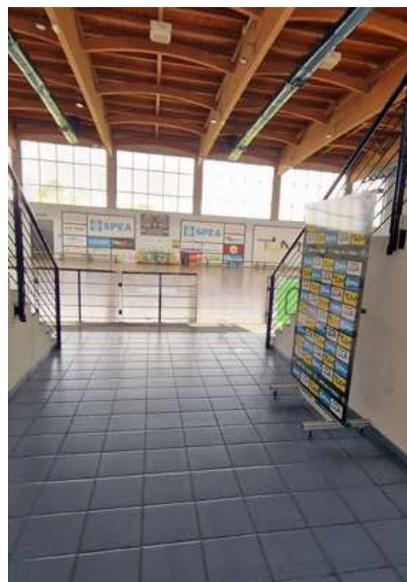
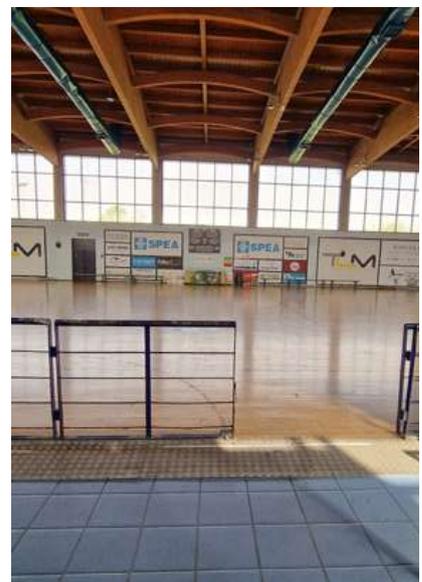
*Necessario apporre a tutte le porte vetrate presenti negli spazi comuni segnalazione che permetta anche ad utente ipovedente l'immediata individuazione delle superfici trasparenti. Presenti dislivello alla soglia superiore a 2,5 cm in corrispondenza degli ingressi al Bar ed al tunnel per gli spogliatoi del calcio, da incassare gli zerbini posti in corrispondenza di tali due accessi e di quello in corrispondenza della segreteria della Società. Opportuno mettere a disposizione della struttura rampe inclinate da posizionarsi in caso di necessità per consentire di superare il salto di quota in corrispondenza dei campi da padel.*

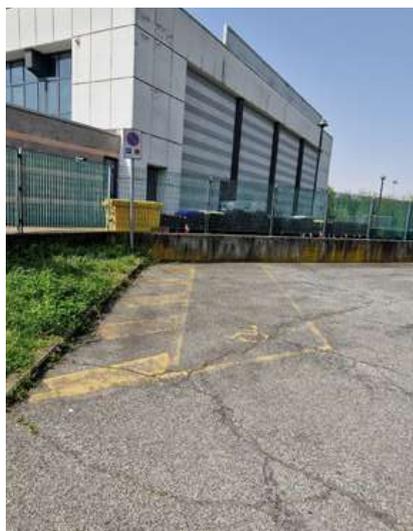
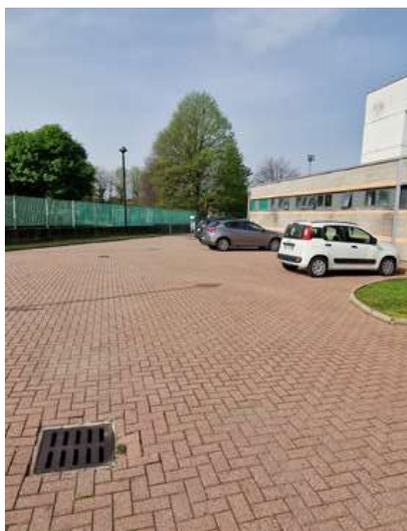
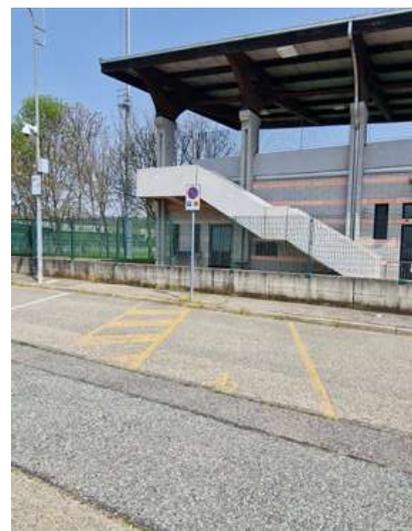
*Lo stallo riservato posto in corrispondenza di Via dante di Nanni non risulta raccordato al percorso pedonale adiacente.*

<b>Principali criticità rilevate</b>				
Ambito	Criticità rilevata	Possibile intervento risolutivo	Rif. normativi	Stima Costo
Parcheggi	Stallo riservato non raccordato al marciapiede	Adeguamento stallo riservato	D.P.R. n. 495/1992 e s.m.i.	200,0 €
Collegamenti orizzontali e spazi comuni	Assenza segnale riconoscibilità porte vetrate uscita atleti da spogliatoi	Posa segnale individuazione vetrate	DM 236/89 4.1.1	62,0 €
Collegamenti orizzontali e spazi comuni	Presenza di zerbino non incassato uscita atleti da spogliatoi	Realizzazione zerbino incassato	DM 236/89 4.1.2	600,0 €
Collegamenti orizzontali e spazi comuni	Gradino superiore a 2,5 cm uscita atleti da spogliatoi	Fornitura e posa di rampa in alluminio bugnato	DM 236/89 8.1.2	150,0 €
<b>Stima totale costo interventi Scheda A17: 1.012,0 €</b>				
L'importo degli interventi è stato definito con le voci di prezzo unitarie relative al Prezzario regionale Piemonte Anno 2024.

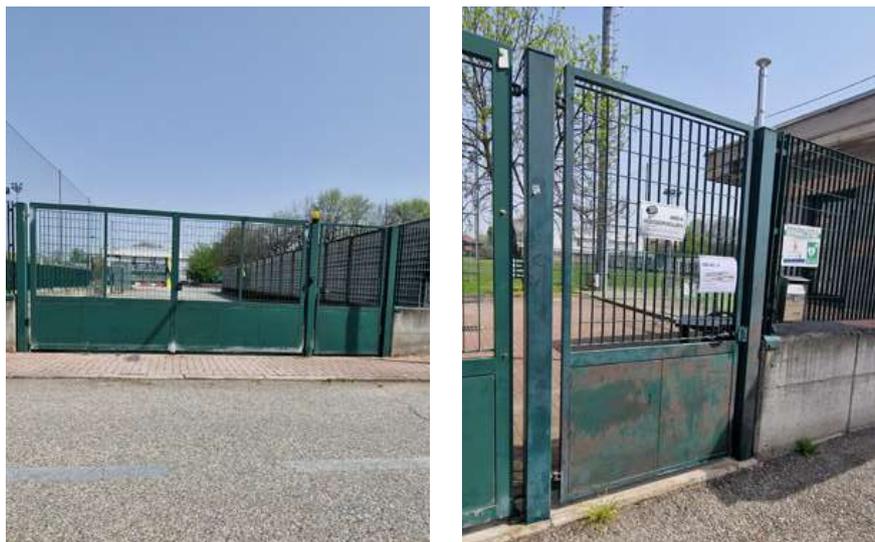
*Il cancello di accesso per il pubblico in corrispondenza delle tribune risulta accessibile. Presente un secondo accesso lungo Via Dante di nanni che consente di raggiungere la zona Bar- campi da padel.*

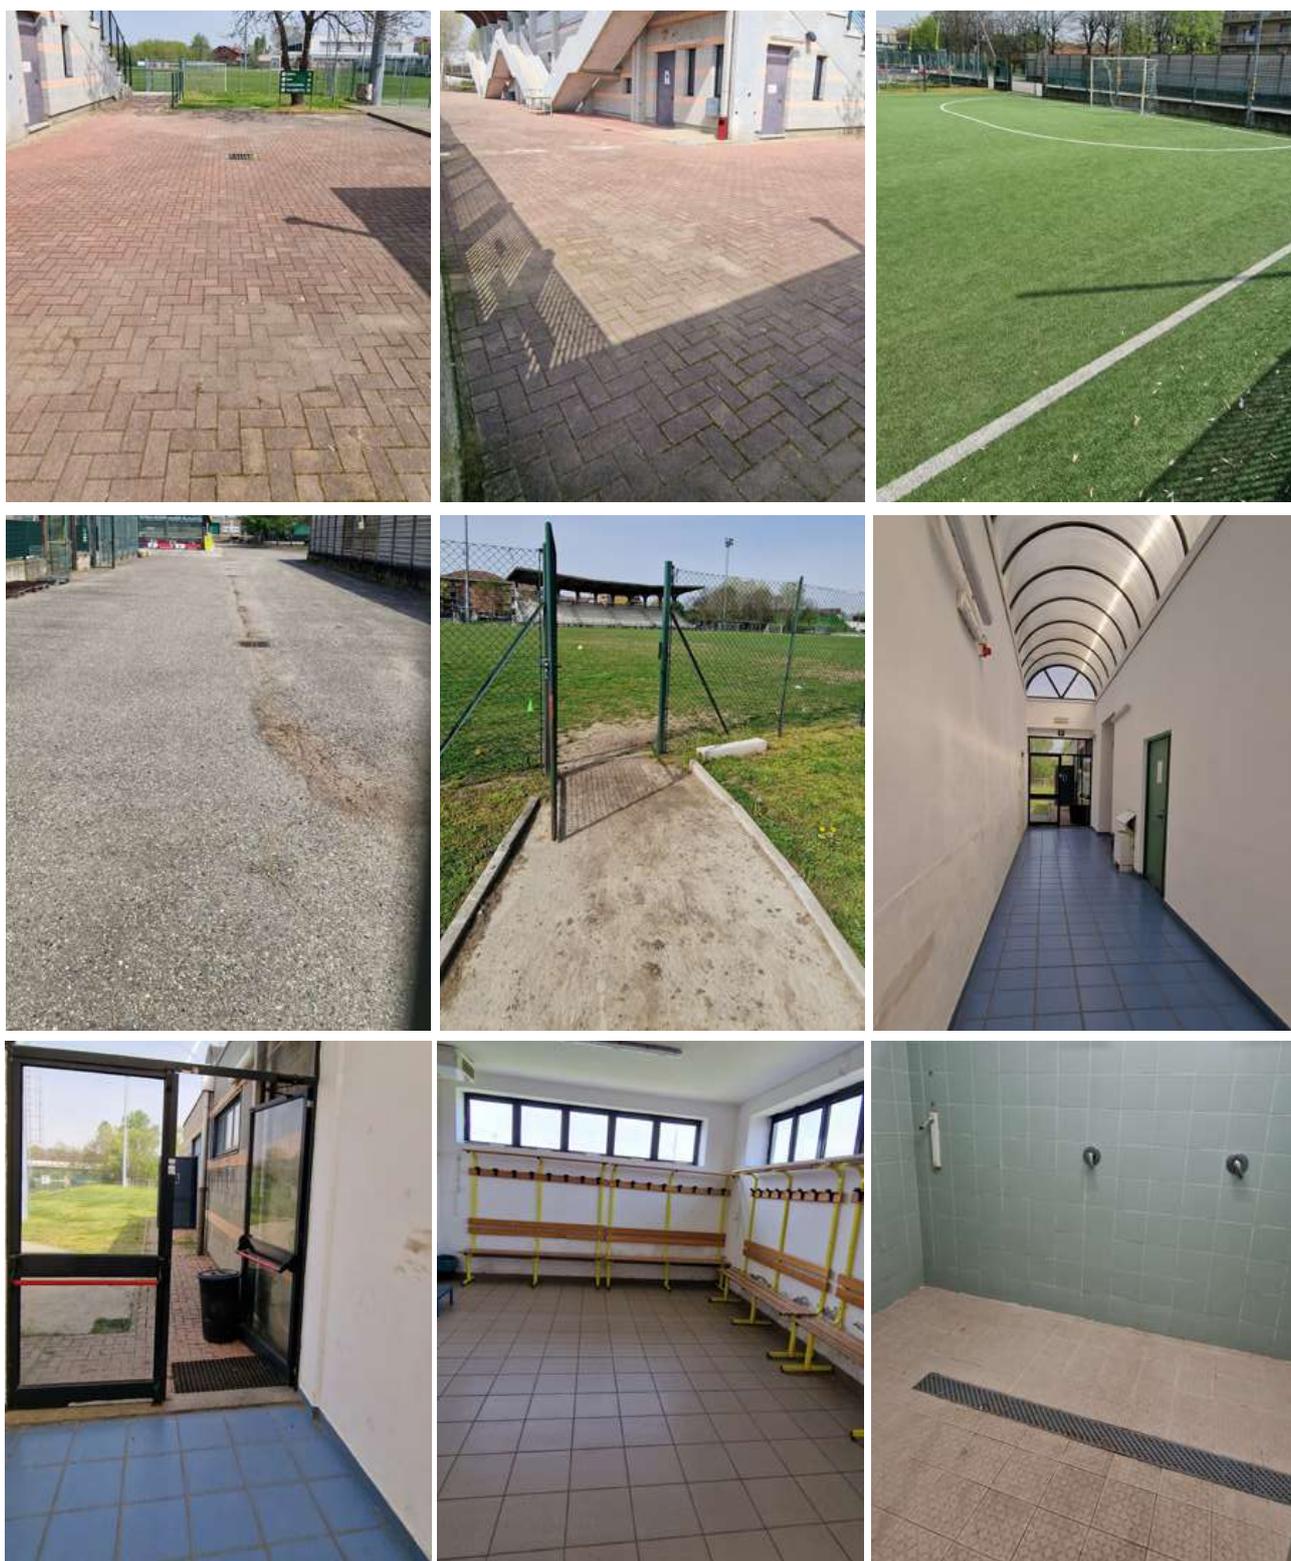
*E' presente un percorso interno all'area che a partire dalla zona tribune permette al pubblico di raggiungere il bar in corrispondenza del Palazzetto. Tale percorso risulta però non pavimentato, in erba, non fruibile da parte di carrozzina. L'utenza fragile puo' raggiungere il bar facendo il percorso esterno lungo Via Dante di Nanni a condizione che i cancelli all'altezza del campo in sintetico vengano lasciati aperti. In alternativa è possibile procedere a pavimentare il tratto in erba.*

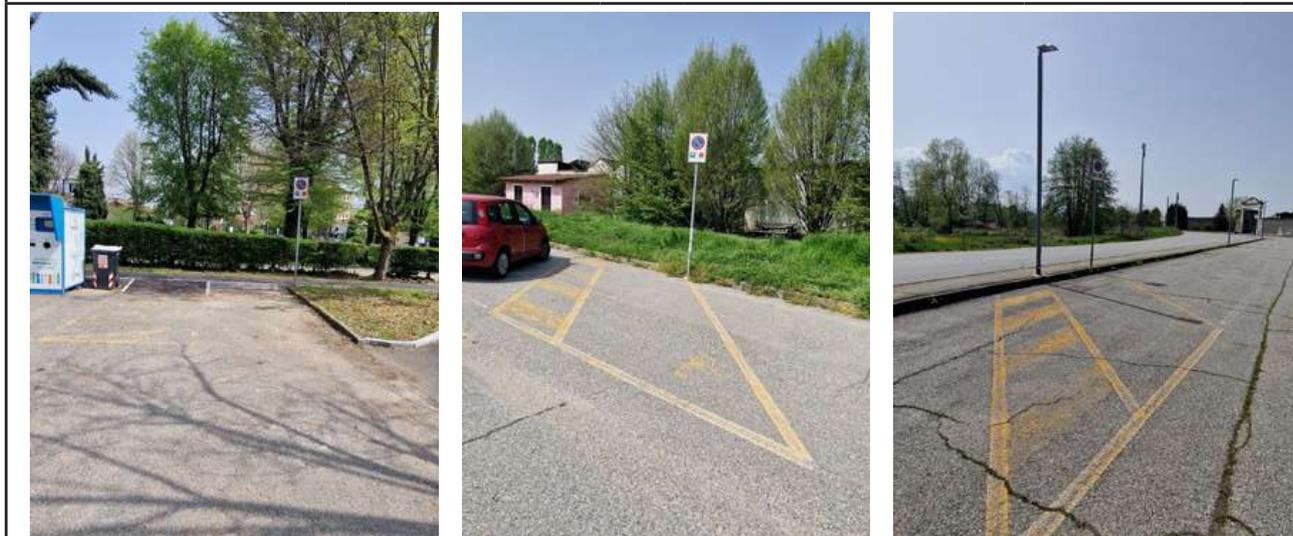
*Da rinnovare la segnaletica orizzontale dello stallo riservato in corrispondenza del parcheggio lato Via Barra, assente segnaletica verticale in corrispondenza di uno degli stalli del parcheggio di Via Maestro Rossi*

<b>Principali criticità rilevate</b>				
<b>Ambito</b>	<b>Criticità rilevata</b>	<b>Possibile intervento risolutivo</b>	<b>Rif. normativi</b>	<b>Stima Costo</b>
Parcheggi	Assenza segnaletica verticale parcheggio riservato	Adeguamento stallo riservato	D.P.R. n. 495/1992 e s.m.i.	300,0 €
Servizi igienici	Assenza maniglione ribaltabile bagno accessibile	Installazione maniglione ribaltabile bagno accessibile	DM 236/89 8.1.6	350,0 €
Servizi igienici	Rampa per raggiungere il bagno accessibile priva di corrimano e cordolo di protezione con altezza 10 cm	Adeguamento rampa esistente	DM 236/89 8.1.11	400,0 €
Collegamenti orizzontali e spazi comuni	Camminamenti in ghiaia campi inumazione non accessibili da parte di persona su carrozzina e non raccordati ai percorsi principali	Realizzazione percorsi pedonali in pavimentazione in calcestre raccordando puntualmente ai percorsi principali	DM 236/89 8.2.1	50.000,0 €

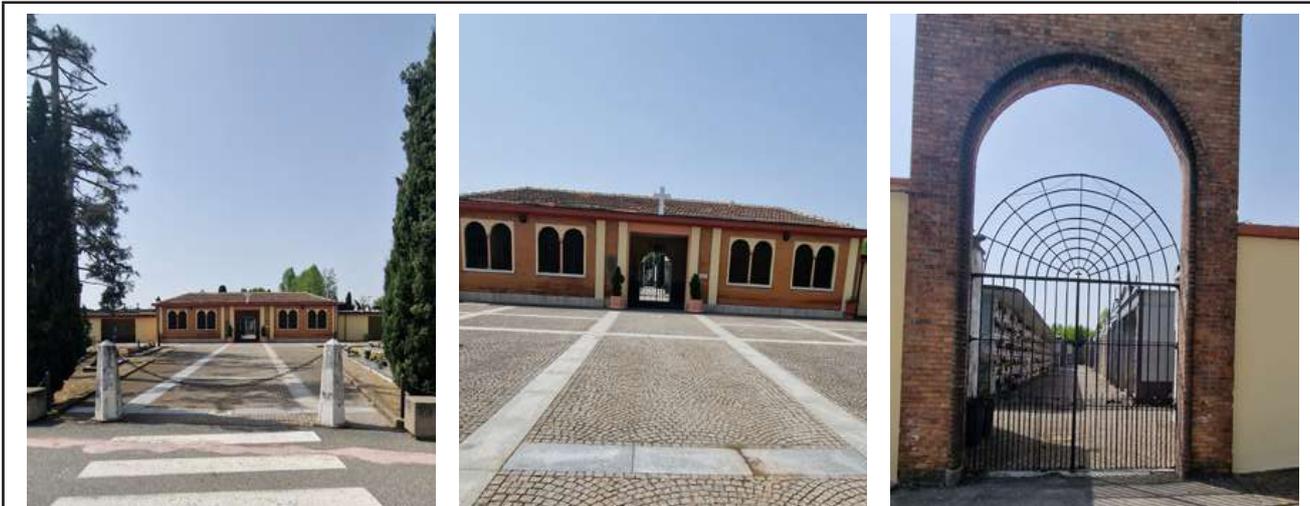
*Il cancello principale d'accesso rimane sempre aperto in orari di apertura risultando pienamente funzionale. In caso di celebrazioni vengono aperti anche gli ulteriori accessi. Non ottimale in corrispondenza dell'accesso principale all'area esterna di Piazza Alpini non sia garantita una luce di passaggio minima di 90 cm ad una carrozzina, la quale puo' comunque raggiungere gli accessi dai percorsi laterali.*

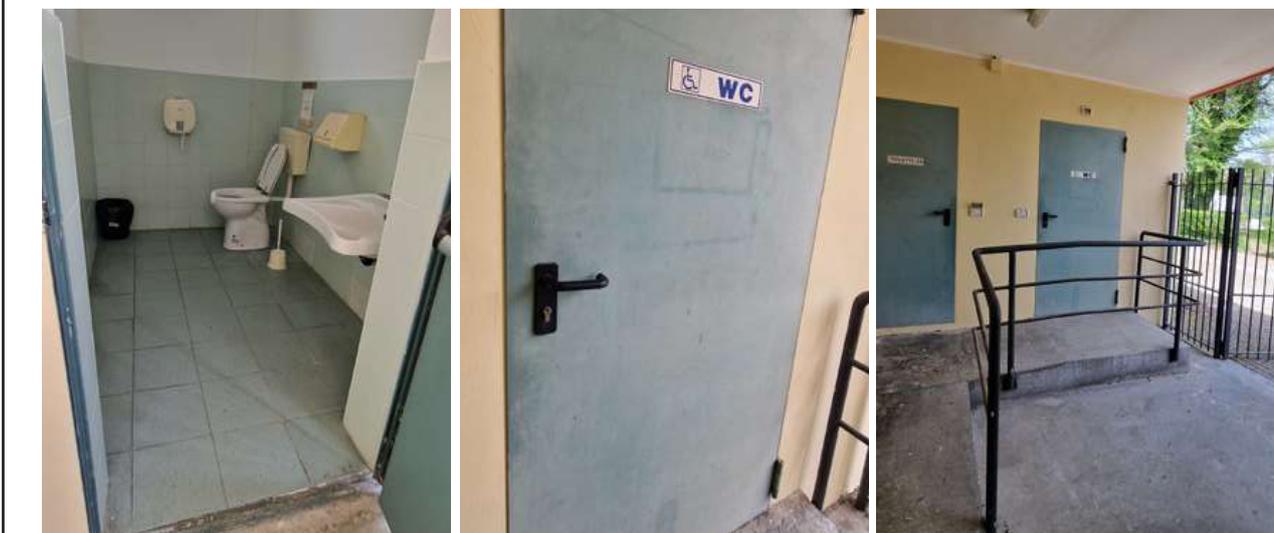
Tipologia di adeguamenti necessari: *il bagno accessibile non è dotato di maniglione in corrispondenza del wc, la rampa per accedervi non è dotata di cordolo di protezione parapiede altezza minima 10 cm né di corrimano altezza 90 cm.*

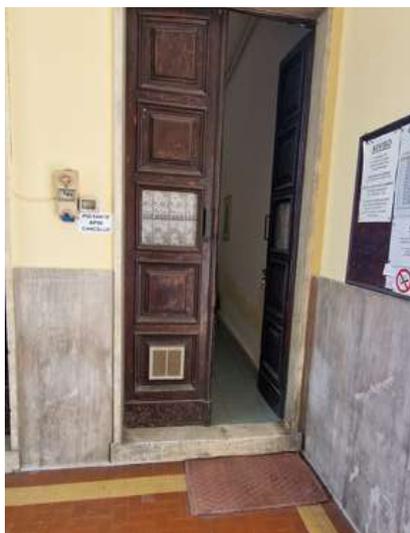
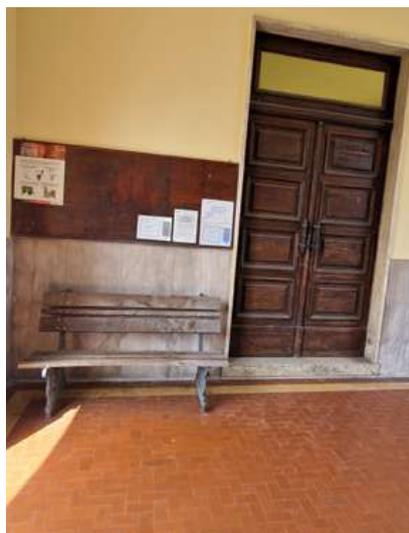
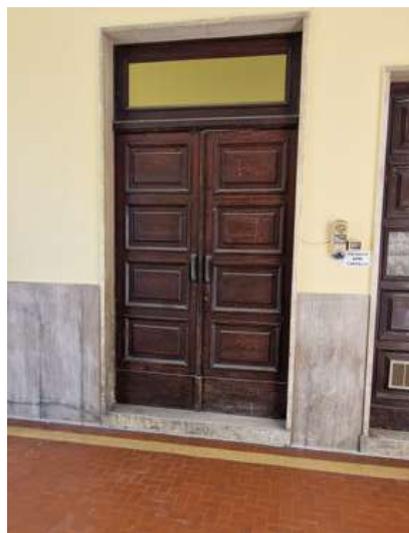
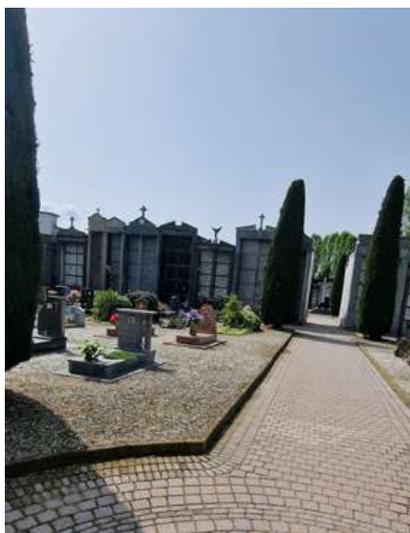
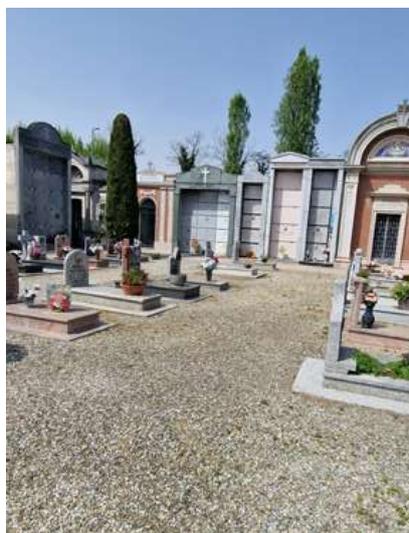
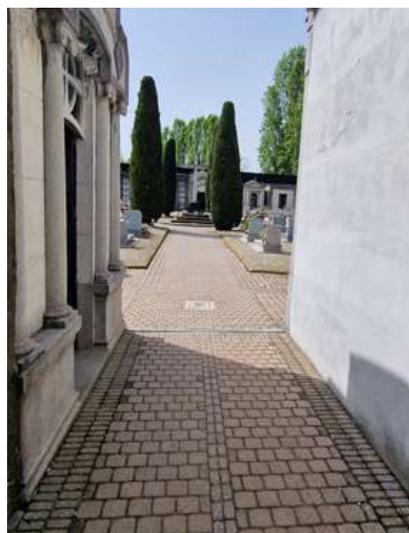
*Il Cimitero risulta interamente pavimentato, con un livello di accessibilità elevato. Si rilevano alcune criticità. In ingresso il pulsante automatico di apertura dell'accesso è posizionato ad altezza non accessibile per carrozzina, i locali in ingresso presentano dislivello alla soglia, opportuno posizionare rampe all'accesso. I campi d'inumazione presentano vialetti in ghiaia, non fruibile da parte di carrozzina oltre a cordolo sopraelevato non raccordato, se per esigenze di scavo nell'esecuzione delle tumulazioni non si potessero pavimentare come i percorsi esistenti, la realizzazione di camminamenti in calcestruzzo con adeguata rullatura e costipazione della stratigrafia del pacchetto e strato superficiale con pezzatura fine 1/3 mm permette di ottenere percorsi pienamente accessibili, senza alterare la permeabilità del suolo e permettendo opere di scavo eventualmente necessarie per procedere alle sepolture. Tutti i blocchi di colombari risultano raccordati ai percorsi adiacenti, Opportuno aumentare il numero di raccordi in particolare per le strutture di maggior lunghezza quali i blocchi R e Q del campo 4, dotati di un solo raccordo per l'intera estensione.*

Collegamenti orizzontali e spazi comuni	Pulsante apriporta d'emergenza interno al cimitero ad altezza non accessibile	Collocamento pulsante tra 110 e 130 cm di altezza	DM 236/89 8.1.3	220,0 €
Collegamenti orizzontali e spazi comuni	Locali in ingresso al cimitero con dislivello alla soglia	Posizionamento di rampe di raccordo (3)	DM 236/89 8.1.2	700,0 €
Collegamenti orizzontali e spazi comuni	Colombari blocchi R-Q campo 4 con un unico raccordo per l'intera lunghezza	Realizzazione di almeno un ulteriore raccordo per ciascuno dei due colombari installando una rampa in alluminio bugnato o raccordando la pavimentazione	DM 236/89 8.1.2	300,0 €
<b>Stima totale costo interventi Scheda A18: 52.270,0 €</b>				
L'importo degli interventi è stato definito con le voci di prezzo unitarie relative al Prezzario regionale Piemonte Anno 2024.				
<b>NB: la presente stima si intende indicativa. Per una maggior precisione di spesa si dovrà approfondire il livello progettuale</b>

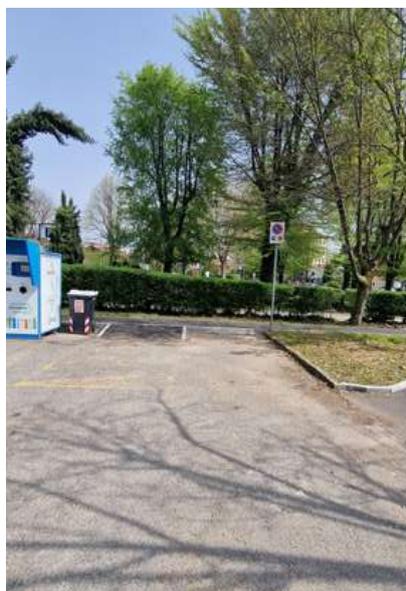
*Lo stallo riservato più prossimo al parco si trova presso il parcheggio del Cimitero.*

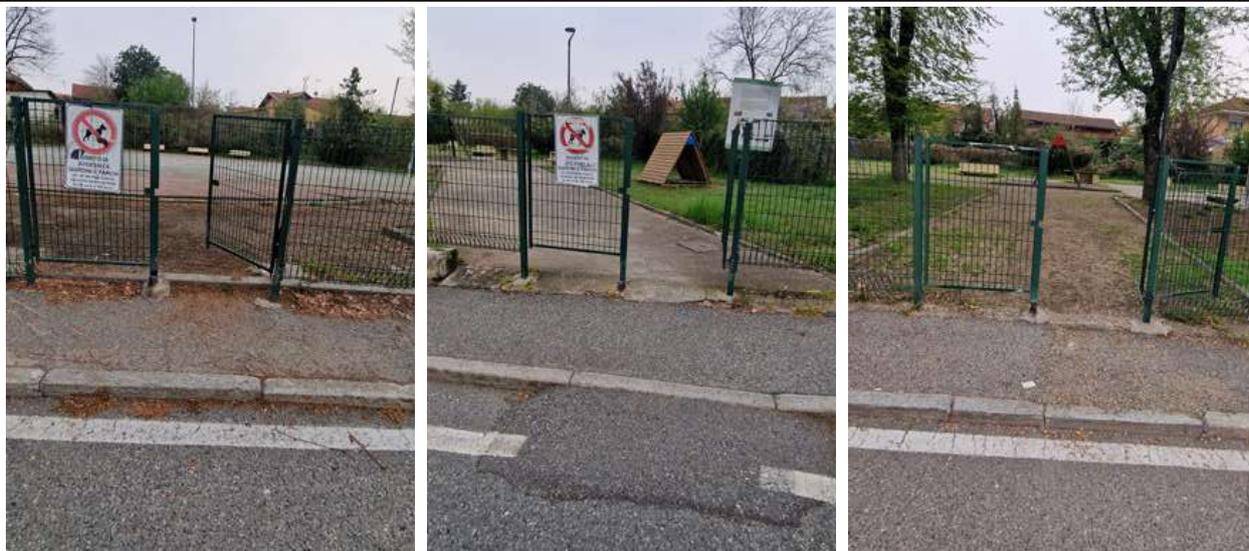
*Presenti tre ingressi al Parco due di questi risultano raccordati al percorso esterno al perimetro, opportuno eliminare la barriera architettonica anche in corrispondenza dell'ingresso all'altezza dei campi da gioco.*

Ambito	Criticità rilevata	Possibile intervento risolutivo	Rif. normativi	Stima Costo
Accessi & percorsi	Maggior parte dei percorsi non pavimentato in terra o ghiaia, non sufficientemente omogenei per garantire un'agile percorrenza da parte di carrozzina	Realizzazione percorso pedonali in calcestruzzo comprese aree di stazionamento e movimentazione in prossimità degli elementi di arredo compreso raccordo accesso in corrispondenza dei campi da gioco	DM 236/89 8.2.1	18.000,0 €
Arredi e attrezzature	Attrezzatura ludica implementabile con giochi accessibili anche a bambini con fragilità	Ipotesi installazione di tre nuovi giochi accessibili completi di pavimentazione in gomma colata antitrauma collegata ai percorsi pedonali	--	18.000,0 €

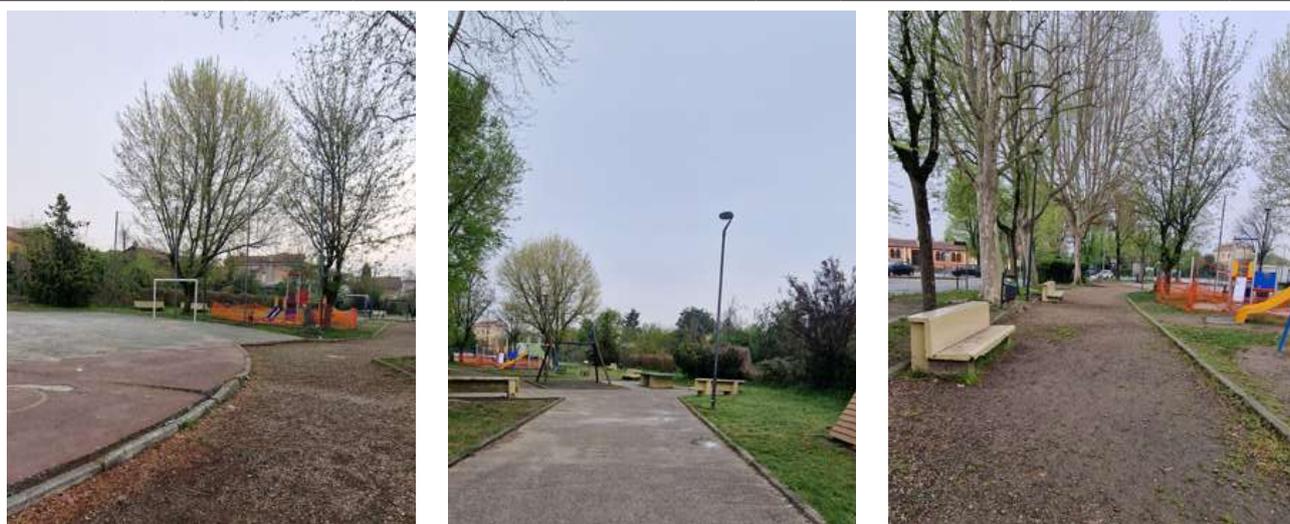
*Ad eccezione dell'area pavimentata in battuto di cemento in corrispondenza dell'accesso est il resto del Parco presenta camminamenti in pavimentazione non omogenea in terra e ghiaia, finitura che non garantisce una percorrenza ottimale da parte di carrozzina. Un'alternativa alla realizzazione di una finitura artificiale puo' essere una pavimentazione in calcestruzzo con adeguata rullatura e costipazione della stratigrafia del pacchetto e strato superficiale con pezzatura fine 1/3 mm garantirebbe una perfetta percorribilità dei percorsi conservando l'ambito naturale e senza alterare la permeabilità del suolo.*

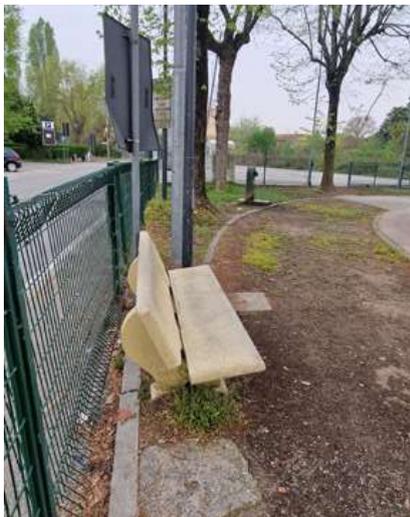
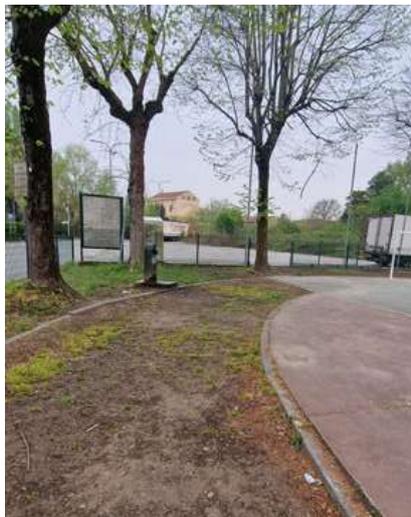
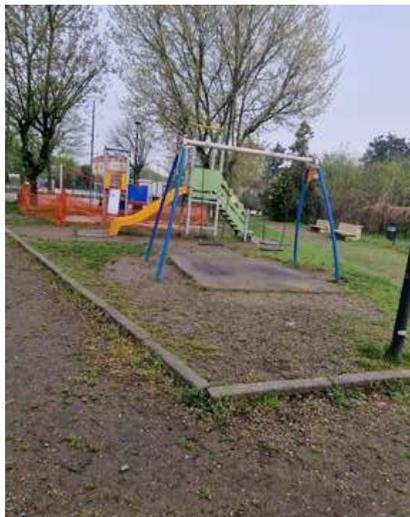
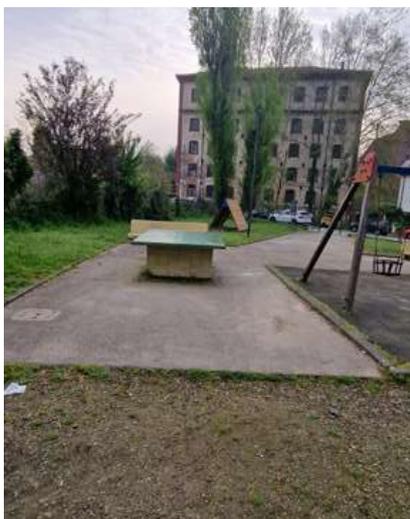
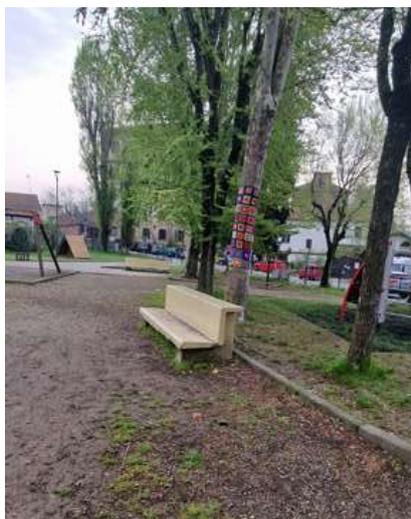
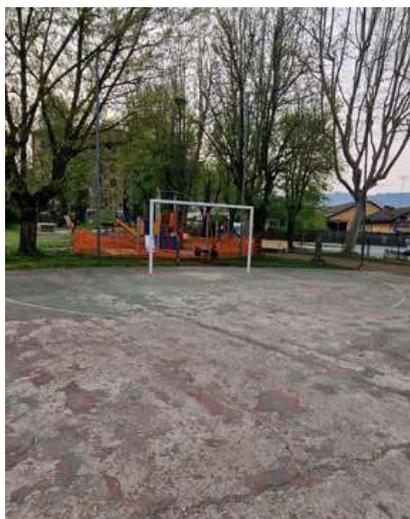
*Presenti panchine, fontanella, ed attrezzature ludiche, nessuna della tipologia inclusiva, accessibile anche da parte di bambino con fragilità. Possibile realizzare un'area giochi inclusiva, realizzata in piano con finitura in gomma colata antitrauma, aderente o collegata ai percorsi pedonali ed attrezzata con attrezzi ludici inclusivi. Opportuno rinnovare la pavimentazione dei campi da gioco.*

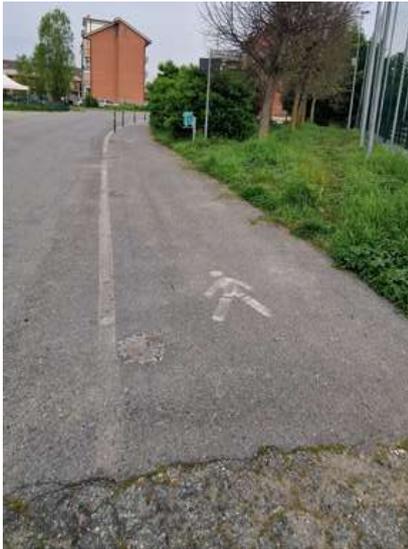
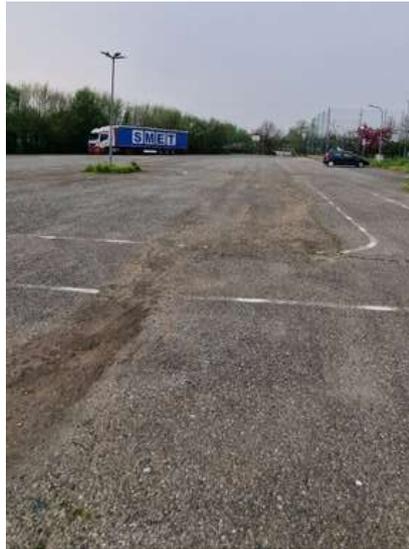
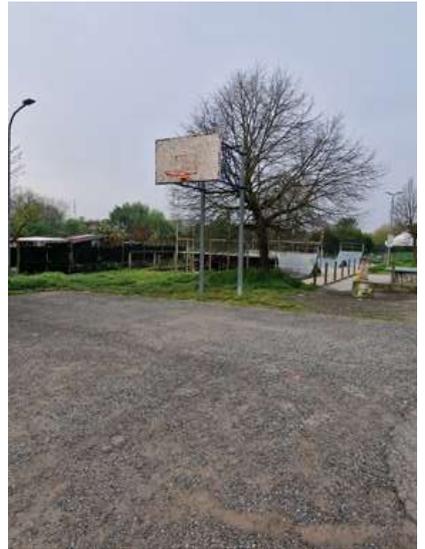
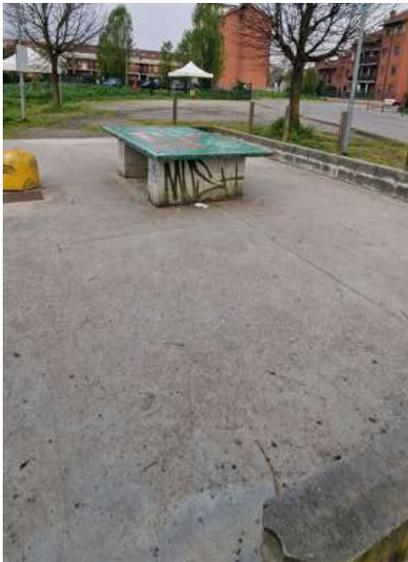
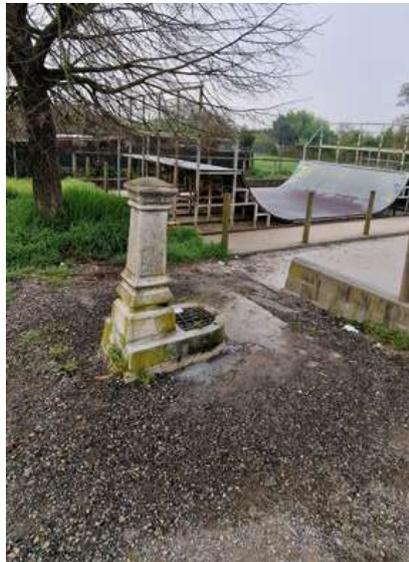
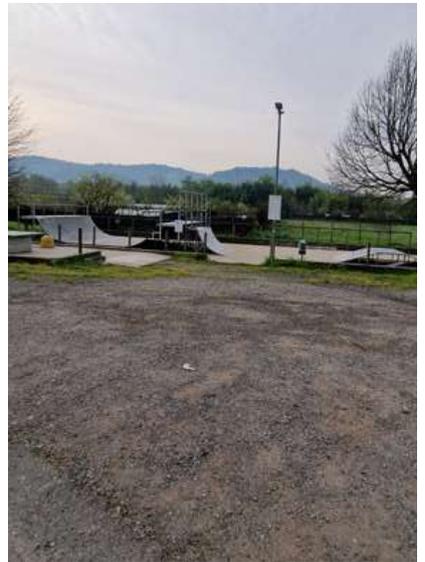
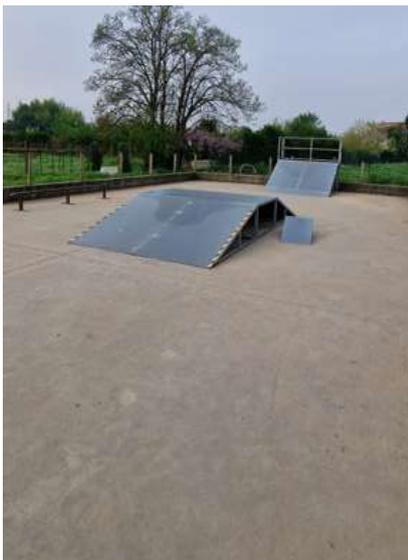
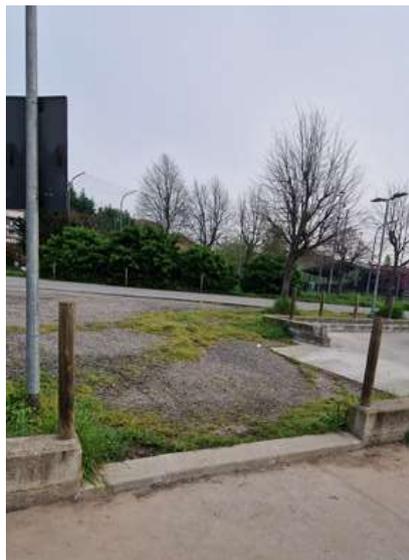
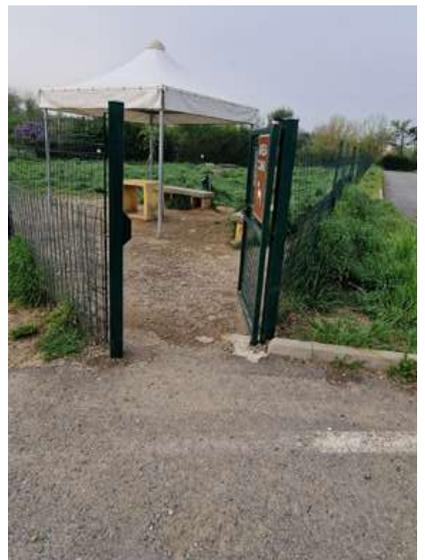
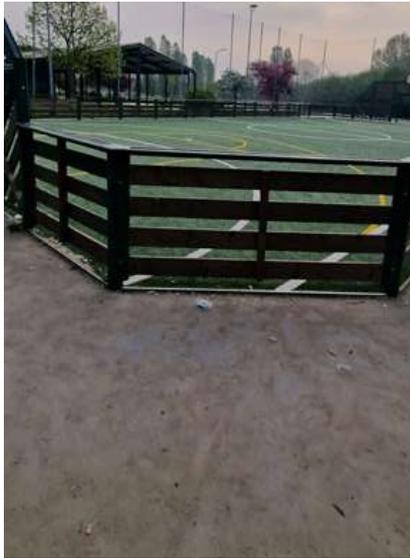
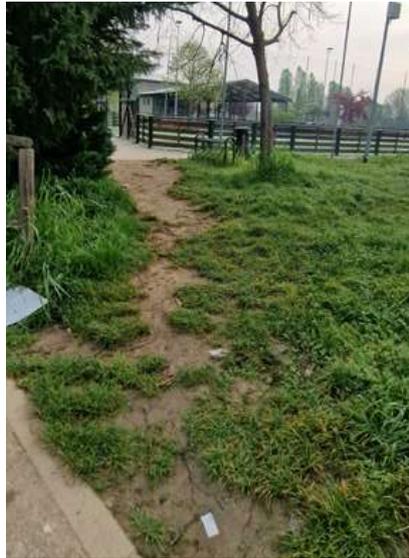
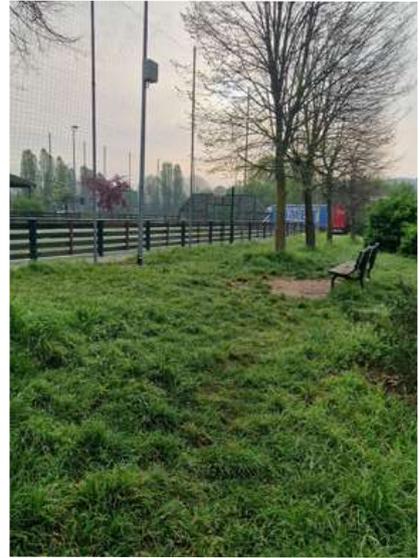
Documentazione fotografica

La Piazza si sviluppa in Piano facilmente raggiungibile dai percorsi pedonali delle Vie adiacenti. L'area dello skatepark risulta a livello inferiore, necessario realizzare un camminamento d'accesso in finitura accessibile, ridistribuendo al pendenza ed eliminando il salto di livello alla soglia d'accesso. Da pavimentare anche l'area in corrispondenza della fontanella per permettere di raggiungerla anche da parte di utente fragile. Opportuno realizzare anche un'area pavimentata all'interno dell'area cani possibile ricorrere al calcestre. Necessario realizzare un collegamento pavimentato che permetta di raggiungere il campo polivalente, al pari dell'area con panchine a cui è opportuno realizzare un'area in fianco pavimentata di profondità minima di 150 cm e larghezza di 110 cm per permettere a persona su sedia a ruote la sosta e la possibilità di una piena partecipazione sociale.

Ambito	Criticità rilevata	Possibile intervento risolutivo	Rif. normativi	Stima Costo
Accessi & percorsi	Skate park non accessibile con area in ghiaia non pavimentata non accessibile da parte di carrozzina	Realizzazione area pavimentata in manto bituminoso adeguando la pendenza esistente ed eliminando il dislivello alla soglia, pavimentazione da realizzarsi anche in prossimità della fontanella	DM 236/89 8.2.1	5.000,0 €
Accessi & percorsi	Area cani non pavimentata non accessibile da parte di persona su carrozzina	Realizzazione area iniziale in calcestre	DM 236/89 8.2.1	1.600,0 €
Accessi & percorsi	Campo polivalente non collegato ai percorsi adiacenti	Realizzazione percorso pedonali in battuto di cemento compreso collegamento a zona panchine compresa realizzazione aree stazionamento carrozzine	DM 236/89 8.2.1	2.000,0 €

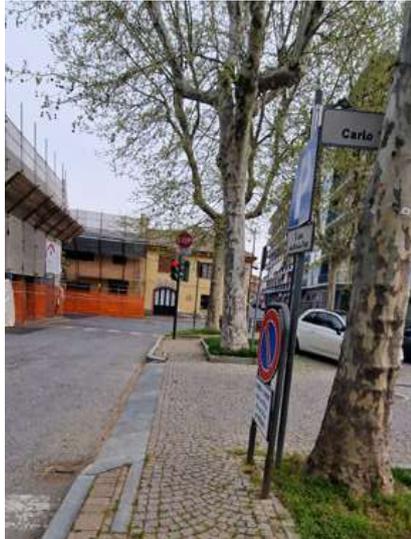
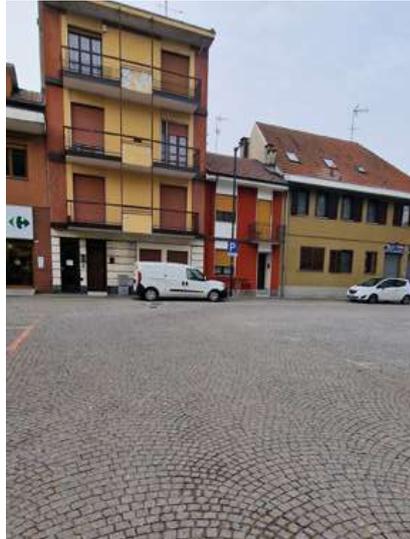
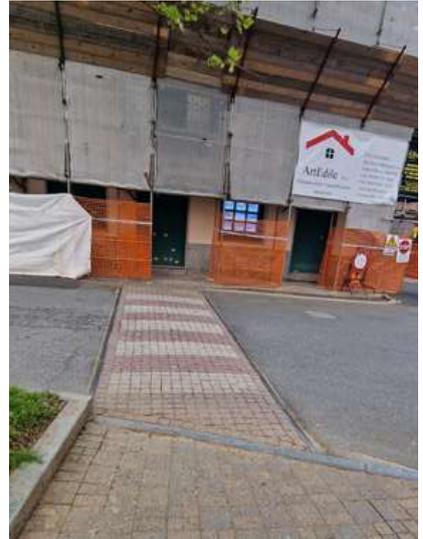
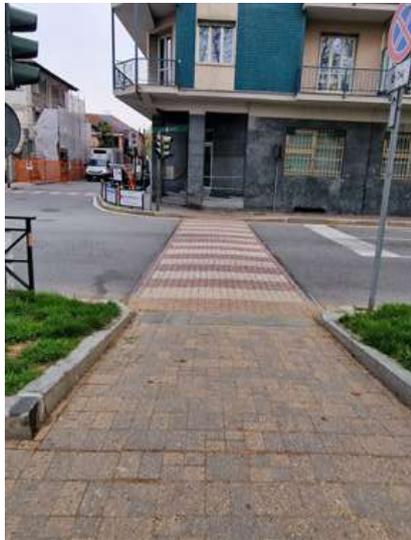
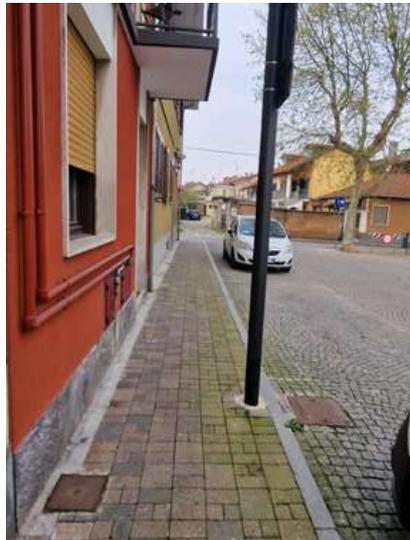
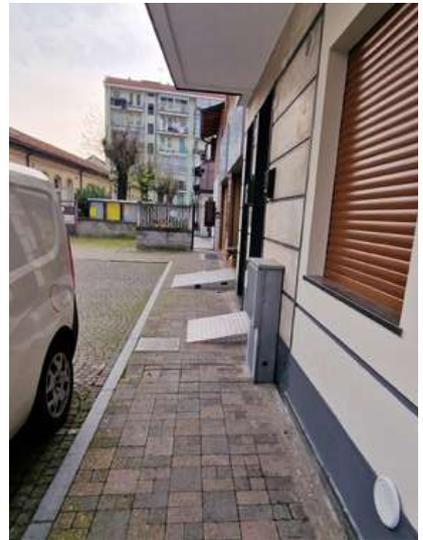
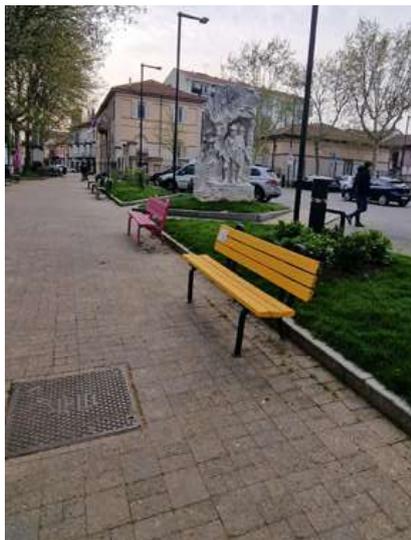
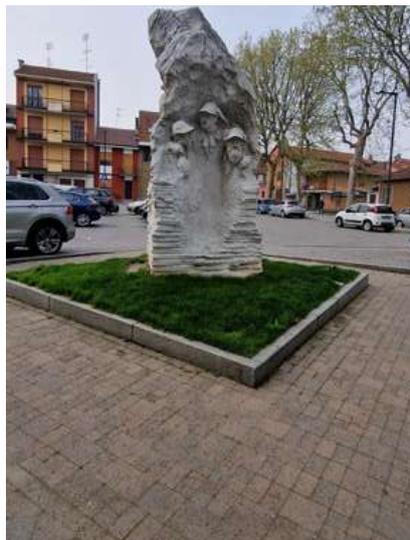
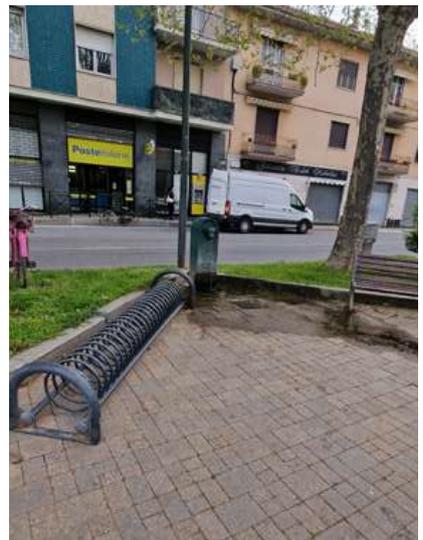
Documentazione fotografica

La Piazza si sviluppa in Piano risultando accessibile in riferimento alla disabilità motoria. Gli attraversamenti pedonali che consentono di raggiungere la Piazza su Via Torino e Via Maestro Rossi non sono dotati di segnalazioni pedotattili per non vedenti, l'attraversamento lungo Via Torino presenta una rampa sul lato di accesso alla Piazza, possibile posizionare un corrimano come elemento facilitatore. Entrambi gli attraversamenti risultano semaforizzati seppur privi di pulsante di chiamata per i pedoni, da dotare entrambi di segnalatore acustico per non vedenti. I marciapiedi al perimetro della Piazza risultano accessibili, sul lato sud le rampe fisse che consentono a persone su carrozzina di accedere alle attività commerciali riducono al di sotto di 90 cm la luce utile di passaggio lungo il marciapiede, la persona con fragilità può comunque scendere dal marciapiede dal momento che tra marciapiede e piazza è presente un salto di livello inferiore a 2,5 cm.

Principali criticità rilevate				
Ambito	Criticità rilevata	Possibile intervento risolutivo	Rif. normativi	Stima Costo
Accessi & percorsi	Assenza segnali pedo-tattili attraversamenti pedonali accesso Piazza su Via Torino e Via Maestro Rossi	Realizzazione segnali pedotattili (ambo i lati attraversamenti)	DM 236/89 artt. 4.2.1-8.2.1 DPR 503/96 artt. 4e5	4.500,0 €
Accessi & percorsi	Rampa attraversamento pedonale lungo Via Torino lato Piazza priva di corrimano come elemento facilitatore	Inserimento corrimano su un lato	DM 236/89 8.1.11	230,0 €
Accessi & percorsi	Semafori attraversamenti pedonali non dotati di segnalatori acustici	Installazione segnalatori acustici semafori	DPR 503/96 art 6	2.000,0 €
<b>Stima totale costo interventi: 6.730,0 €</b>				
L'importo degli interventi è stato definito con le voci di prezzo unitarie relative al Prezzario regionale Piemonte Anno 2024.				
<b>NB: la presente stima si intende indicativa. Per una maggior precisione di spesa si dovrà approfondire il livello progettuale</b>
