**OGGETTO: VILLA RENZI CESCONI  
PROGETTO PER IL RESTAURO CONSERVATIVO**

**Allegato 1**

**RELAZIONE FOTOGRAFICA - ANALISI STRATIGRAFICHE**

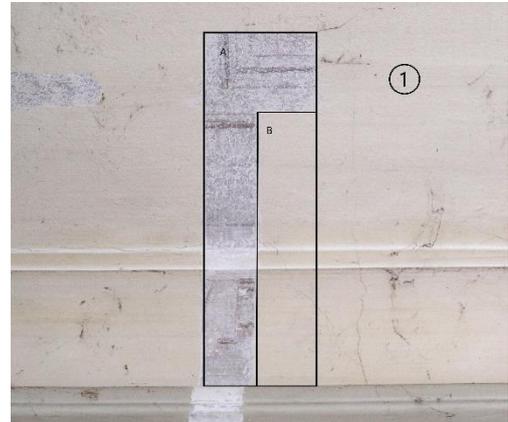
Le analisi eseguite hanno rilevato la presenza di un impianto decorativo pittorico, occupante la totalità della superficie di entrambi i soffitti delle sale. Le coloriture decorative si mantengono ben leggibili, la stratificazione di tinta bianca soprastante (strato B) risulta ben coesa.

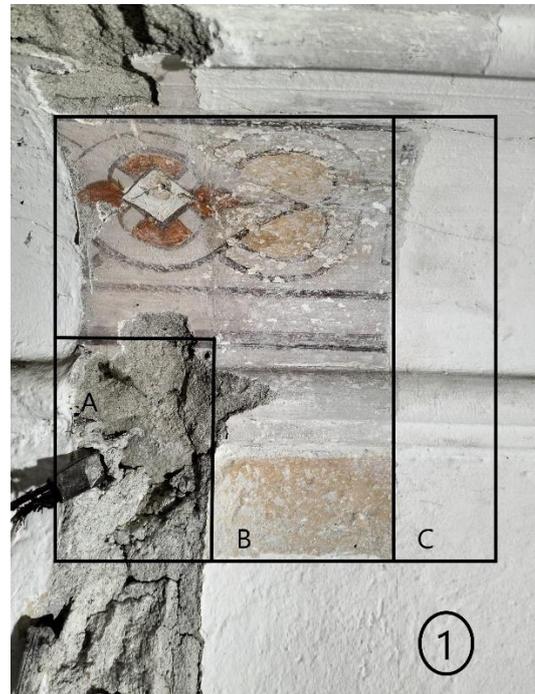
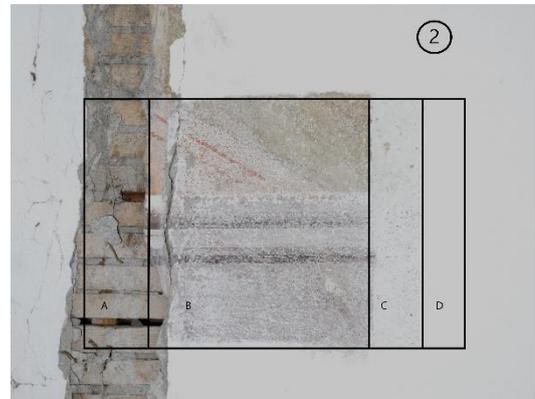
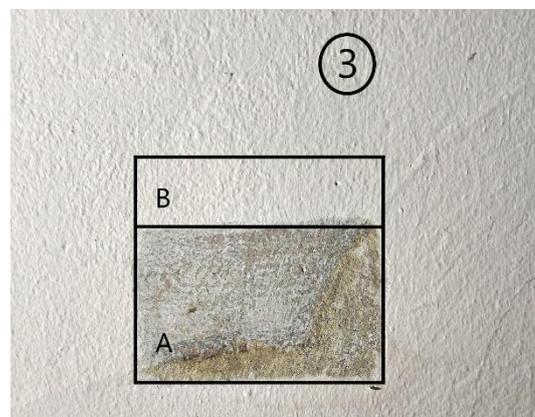
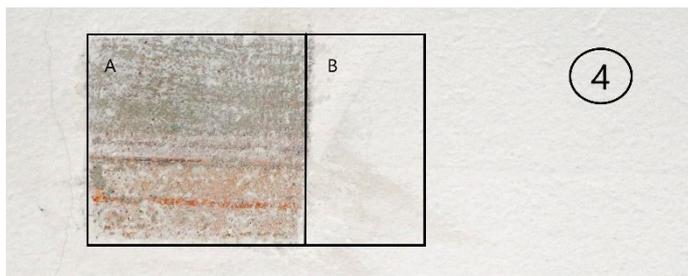
Tutti i tasselli stratigrafici evidenziano la presenza di un impianto decorativo pittorico sottostante le più recenti stratificazioni in tinta bianca. Il tassello n° 2 è eseguito nei pressi della traccia lasciata a soffitto da una tramezzatura che divideva la sala: si notano le arelle lignee di supporto all'intonaco di calce su cui è stesa la decorazione pittorica. La vista del soffitto a luce radente fa intravedere in leggero rilievo i contorni delle principali campiture dell'impianto decorativo (tassello n° 3, strato A), che occupa unitariamente l'intero soffitto. Tra questo e le pareti corre una cornice a sguscio, in stucco, anche questa arricchita da motivi ornamentali pittorici (tassello n° 1, strato B).

Il tassello n° 4 evidenzia la presenza delle coloriture delineanti cornici e filetti appartenenti alla decorazione pittorica ancora in essere.

Il tassello n° 5, eseguito da altri in una precedente campagna stratigrafica; è stato qui inserito a conferma della continuità dell'impianto decorativo anche al di là della tramezzatura.

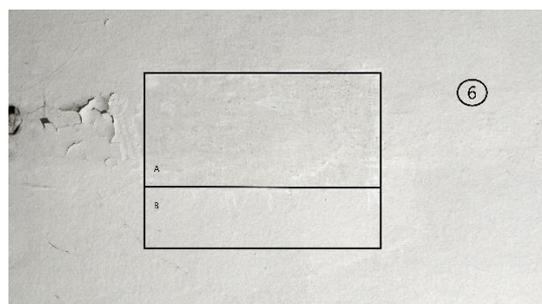
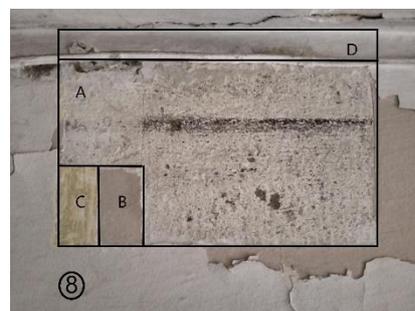
Documentazione fotografica

In questa sala le stratigrafie non hanno rilevato presenza di apparati decorativi pittorici: lo strato A dei tasselli n° 6 e 7 evidenzia la superficie dell'intonaco, cui si sovrappongono le stratificazioni in tinta bianca. La stratigrafia su parete, n° 8, rimette in luce una filettatura scura, su fondo chiaro (strato A).

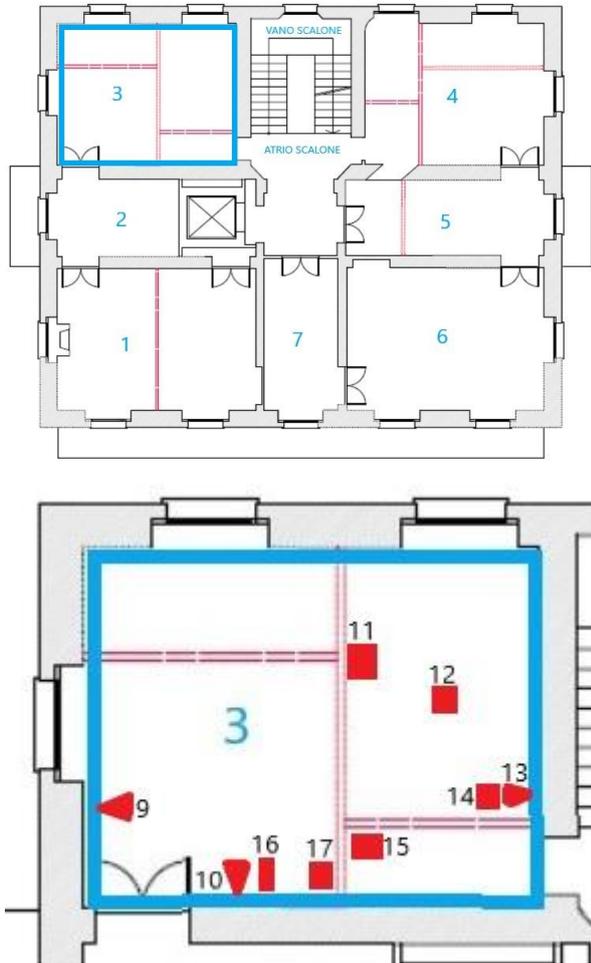
Posizionamento dei tasselli eseguiti

Le stratigrafie n° 9 e 10 sono state eseguite su parete: la prima, realizzata circa a metà altezza, vede una successione di tinte monocrome, fino all'attuale coloritura a smalto verde. L'intonaco di supporto è a base di calce. Il tassello n° 10 è stato realizzato sulla parte alta della parete, fino al soffitto; in questo caso è emersa una decorazione pittorica composta da corniciature e filetti orizzontali, facenti parte del risvolto della decorazione a soffitto (vedi tasselli n° 16 e 17).

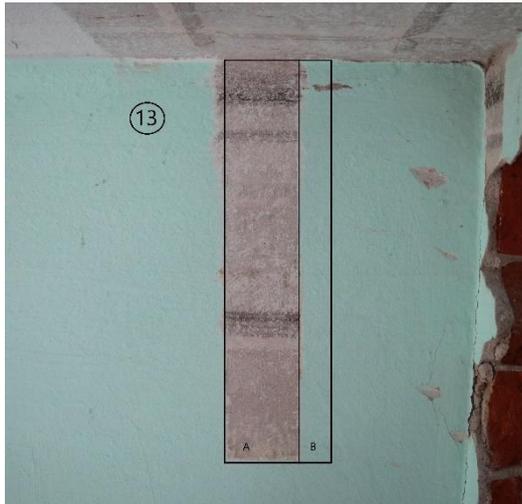
I tasselli da 11 a 14 evidenziano la presenza di un impianto decorativo a soffitto, anche in questo caso risvoltante su parte alta delle pareti; questo apparato occupa la porzione di soffitto delimitata dalle linee dei tramezzi entro cui sono state realizzate queste stratigrafie.

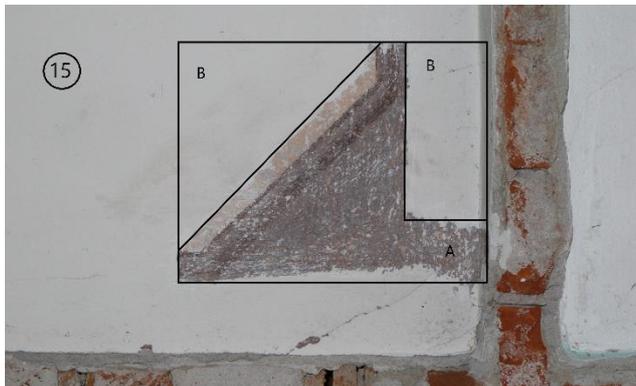
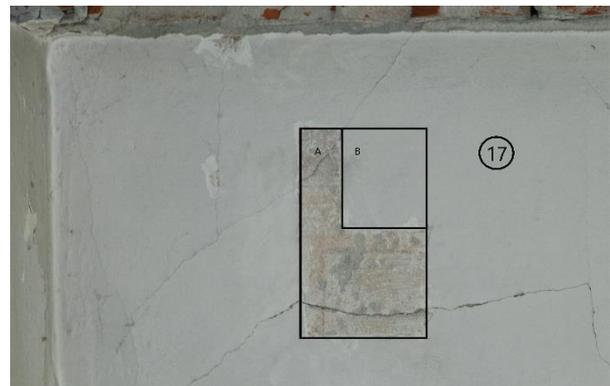
I tasselli n° 15, 16, 17, evidenziano la presenza di altri impianti decorativi relativi alle specchiature del soffitto ripartite dalle tracce delle precedenti tramezzature. In totale in questa sala si riconoscono tre distinti apparati pittorici (vedi relativa scheda nella relazione)

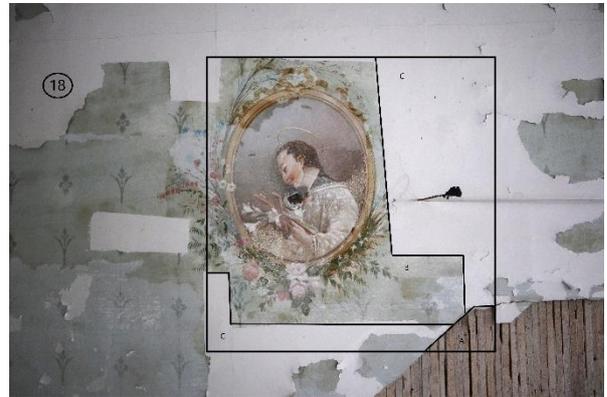
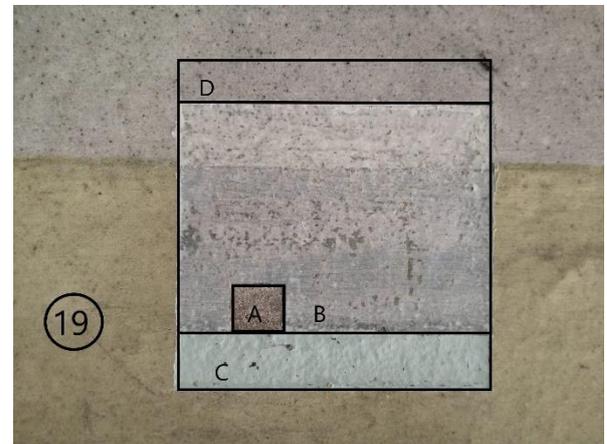
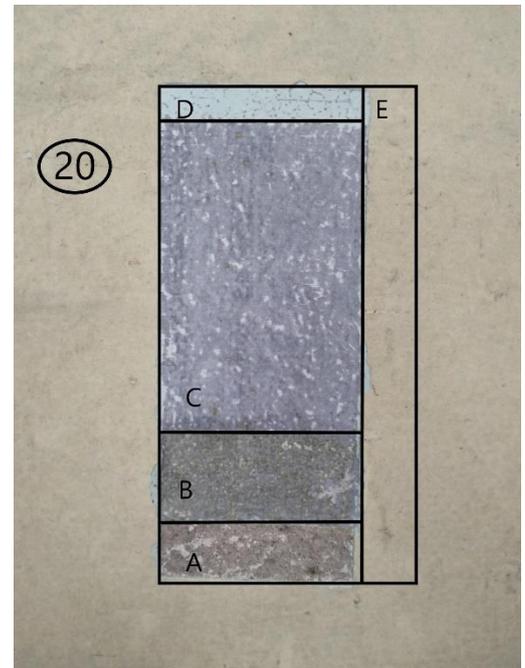
In questa sala l'apparato decorativo a soffitto interessa la sola specchiatura (delimitata dalle tracce dei tramezzi) relativa al tassello n° 18. Qui la decorazione pittorica, in parte già parzialmente a vista, è stata ulteriormente scoperta nella parte centrale, portando in luce un ovale con l'immagine di San Luigi.

Le analisi eseguite a parete (tasselli n° 19 e 20) evidenziano stratificazioni di tinte monocrome, in varie cromie; l'intonaco è a base di calce e sabbia di fiume (strato A, in entrambi i tasselli).

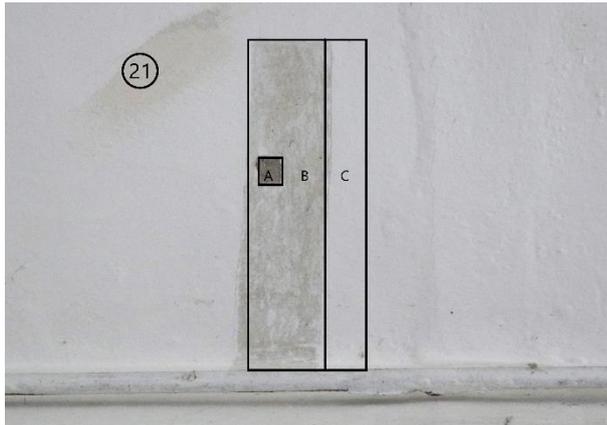
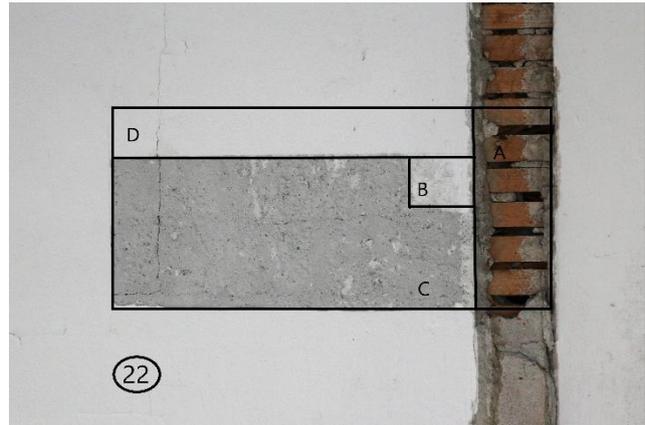
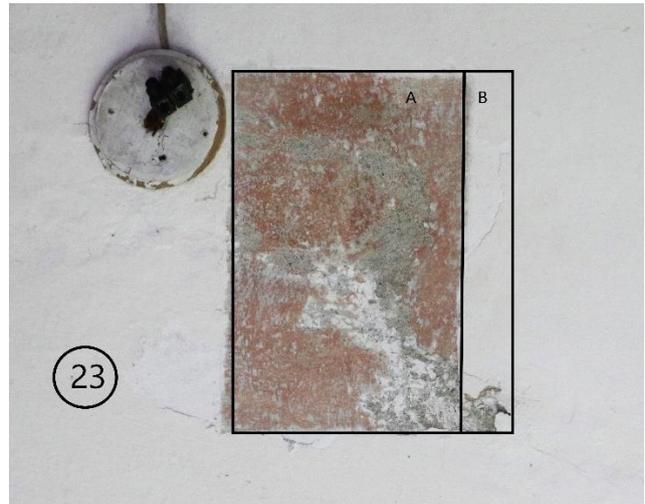
Le tramezzature un tempo presenti nella sala creavano quattro diversi ambienti, di cui il principale era la sala con soffitto decorato. I rimanenti tre locali, molto più piccoli, erano probabilmente adibiti a servizio; su questi soffitti i tasselli stratigrafici non hanno evidenziato presenza di impianti decorativi. Il n° 21, tra intonaco (A) e imbiancatura (C) mantiene resti di una tinta avorio (B). Il n° 22 evidenzia un intonaco dipinto in colore grigio (C) steso su rasatura a calce (B). Il n° 23 presenta (A) una superficie di intonaco con abrasioni e resti di una tinta marrone.

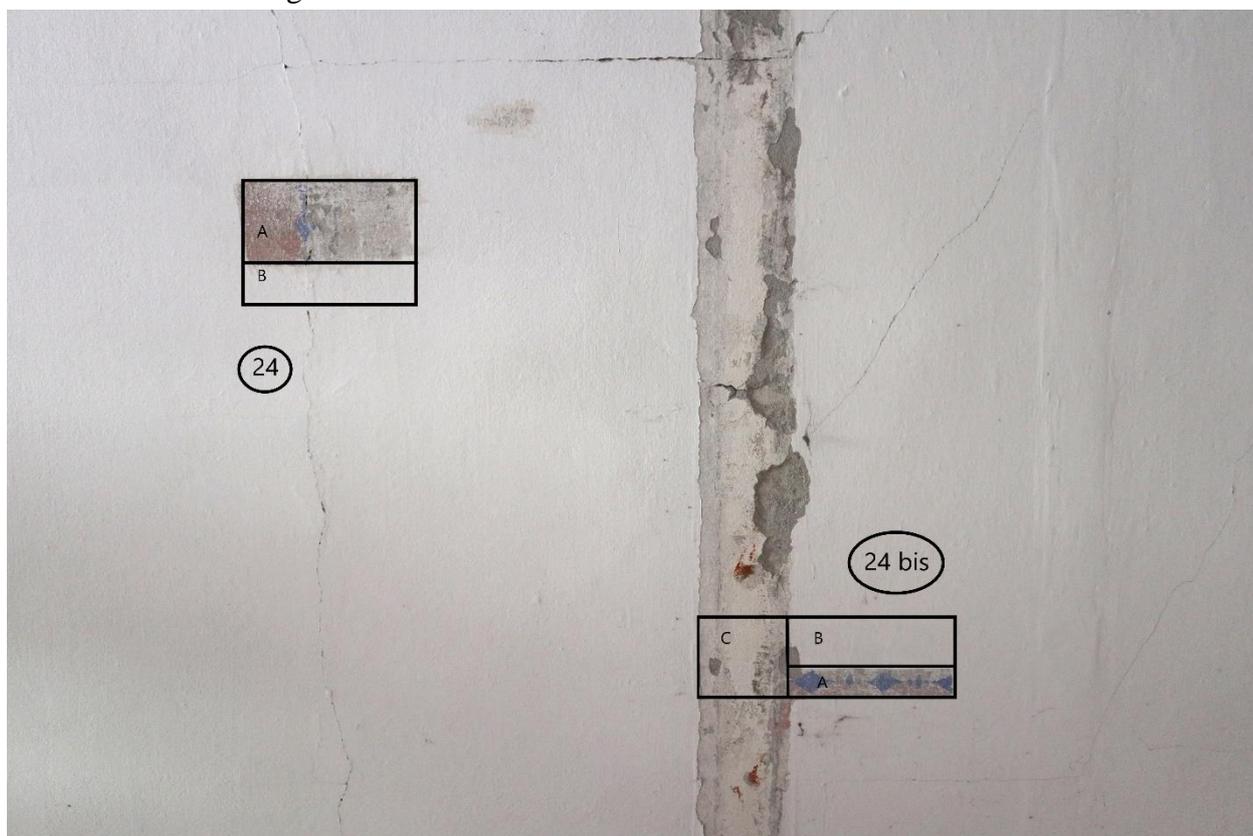
I due tasselli visibile nella foto evidenziano la presenza di decorazioni pittoriche facenti parte di un impianto decorativo che occupava la metà circa del soffitto di questa sala, arrivando ad un precedente tramezzo, di cui ora la traccia si intravede, già stuccata e imbiancata in precedenti ristrutturazioni. La traccia ancora visibile è dunque posteriore alla decorazione.

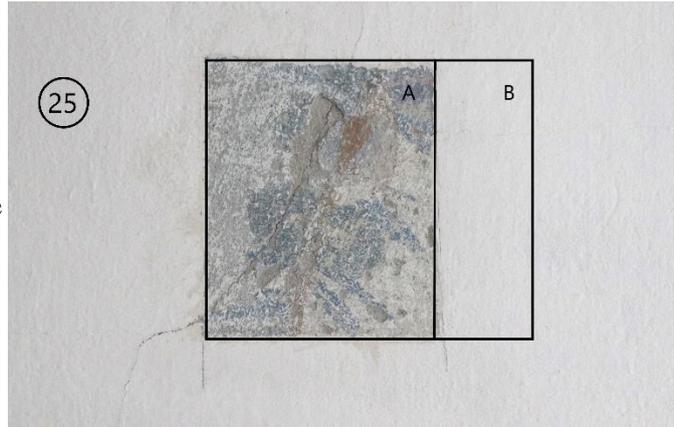
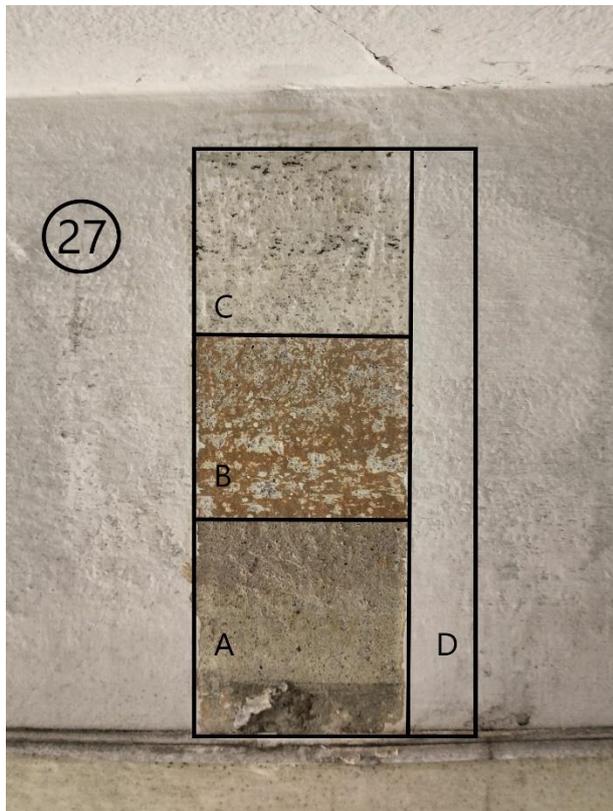
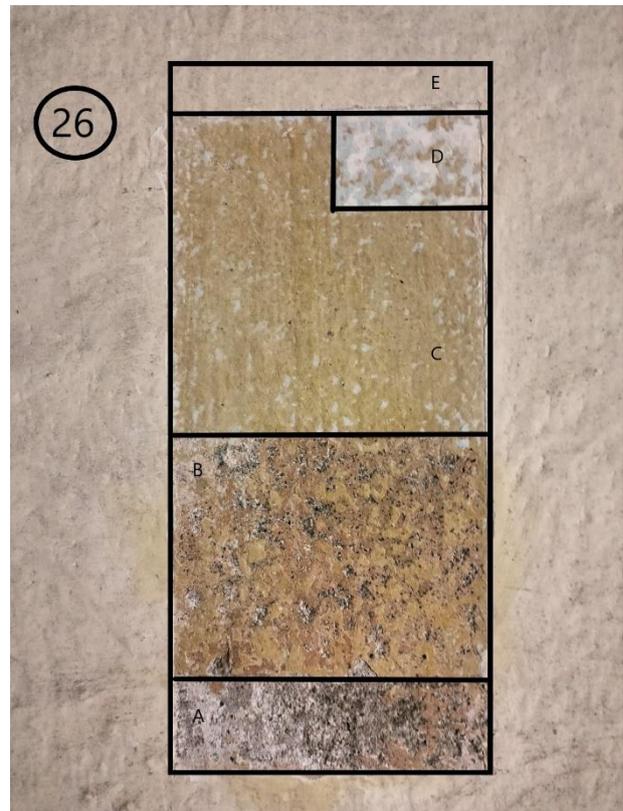
La porzione di soffitto al di là della traccia della tramezzatura più antica, è anch'essa occupata da un impianto decorativo, che sembra di tipologia diversa rispetto al precedente. Il tassello n° 25 evidenzia una superficie di intonaco con abrasioni e piccole lacune, con tracce poco leggibili del disegno e coloriture sgranate.

I tasselli 26 e 27 sono stati eseguiti su parete, il primo a mezza altezza, il secondo vicino al soffitto. Le stratificazioni rinvenute riguardano successioni di tinte monocrome, dall'intonaco a calce (A) fino all'attuale imbiancatura in vista.

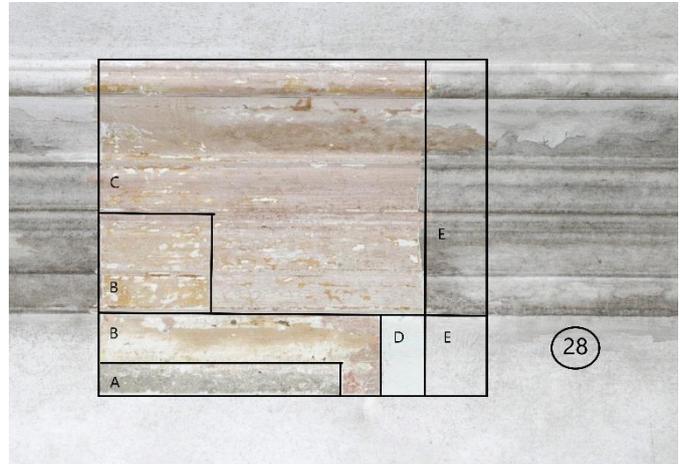
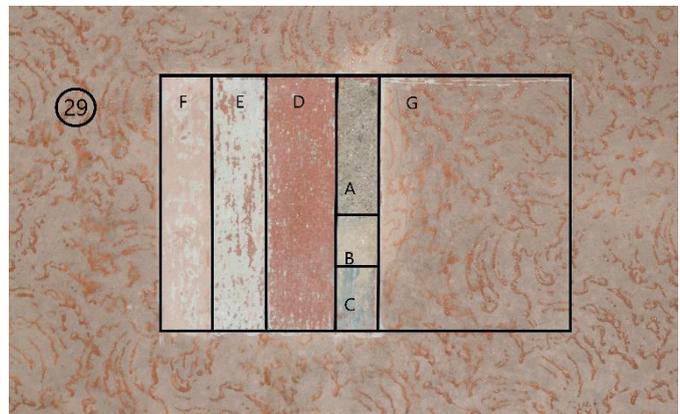
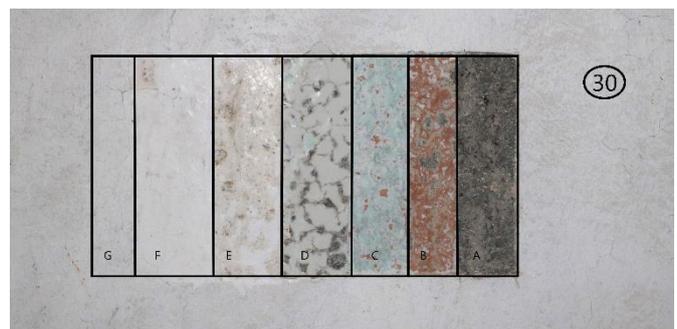
In questa sala non sono state eseguite stratigrafie a soffitto, in quanto la caduta di ampie porzioni della tinta più recente ha messo chiaramente in luce tipologia e dimensioni dell'apparato decorativo sottostante. Si è quindi realizzato un tassello stratigrafico sulla cornice in stucco che contorna la parte alta delle pareti (28), dove è emersa una coloritura oca chiaro (B, presente e indicata con analogo lettera anche su parete), cui si sovrappone un colore tra il beige e l'avorio e la successiva imbiancatura. I tasselli n° 29 e 30 sono realizzati a mezza altezza ed evidenziano successioni di tinte monocrome, dallo strato di intonaco a calce (A) fino alle finiture attuali. Le frastagliature scure visibili su strato D del tassello n° 30 sono dovute a muffe.

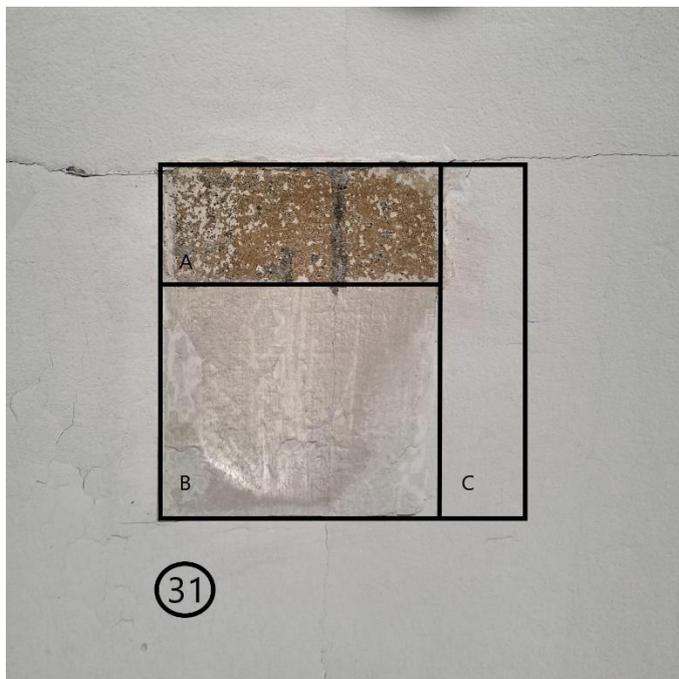
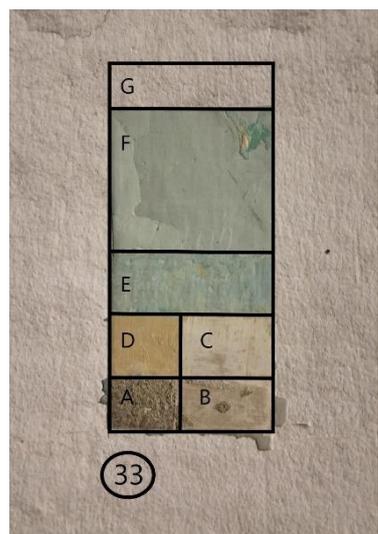
Il tassello n° 31, a soffitto, evidenzia un intonaco con coloritura ocra scuro (A), cui si sovrappongono strati successivi in avorio e bianco.

Il tassello n° 32 è eseguito sulla cornice a sguscio che contorna il soffitto e su parte di quest'ultimo; anche sulla cornice emerge un colore ocra come prima stratificazione di colore.

Il tassello n° 33 è eseguito su parete, a mezza altezza; sopra l'intonaco a calce si succedono varie stratificazioni monocrome.

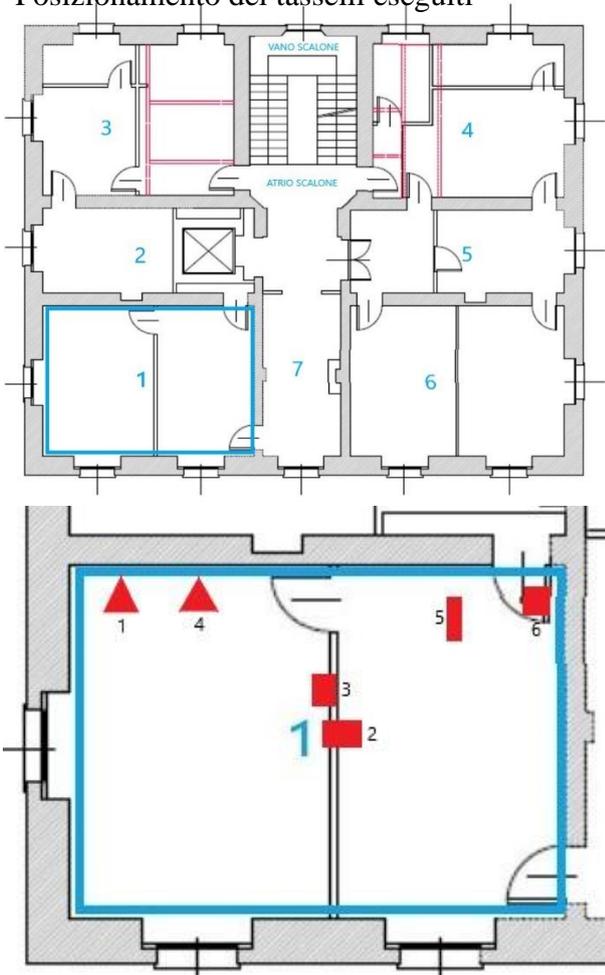
### Posizionamento dei tasselli eseguiti

Il tassello n° 1, eseguito sulla parte alta della parete, evidenzia il risvolto della decorazione presente a soffitto, rilevata dalle successive analisi (tasselli n° 2 e 3).

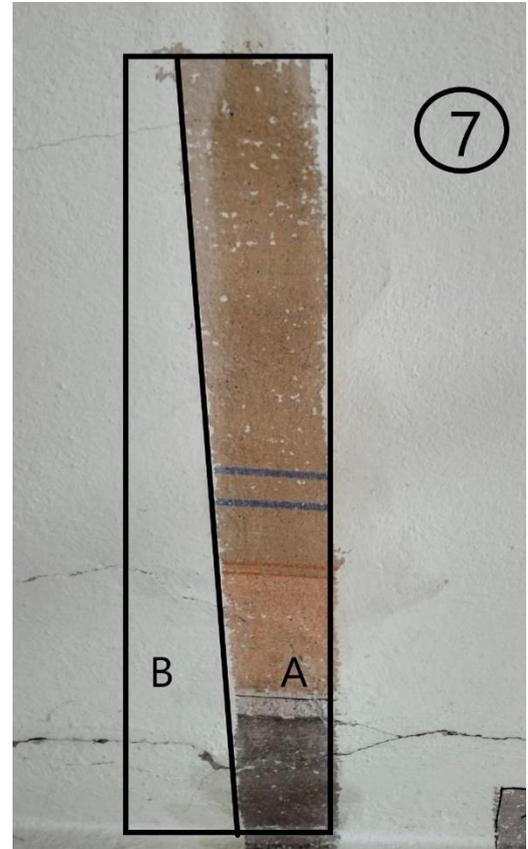
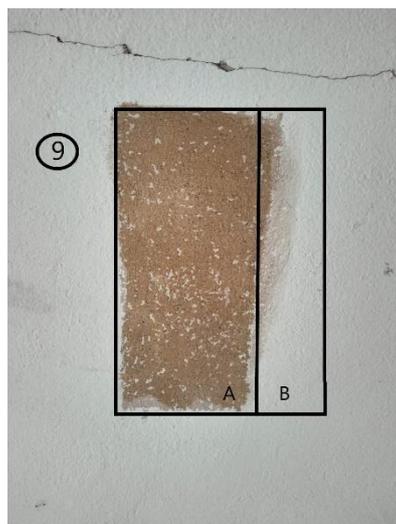
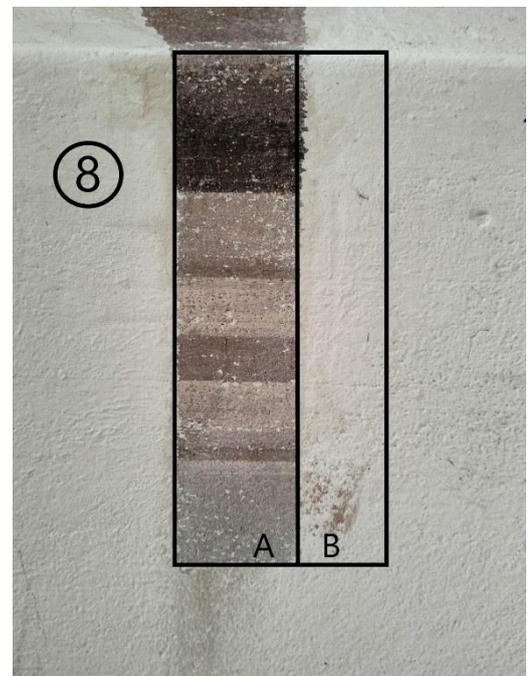
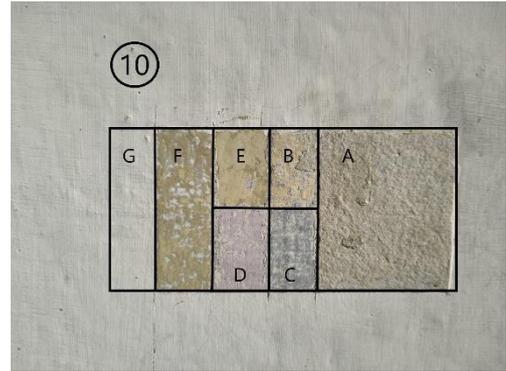
I tasselli n° 7 (a soffitto) e 8 (su parete) sono stati realizzati in continuità: emerge una corniciatura scura che contorna le superfici perimetrali tra soffitto e pareti, con ulteriori linee decorative a filetto su entrambi i lati. Il tassello n° 9 rivela una coloritura ocra, come quella visibile nel tassello n° 7.

La stratigrafia n° 10 è stata eseguita su parete, a mezza altezza: lo strato A evidenzia la granulosità superficiale dell'intonaco, rivestito nei primi strati con tinte a calce, monocrome. Anche le tinte più recenti, a tempera, sono a colore pieno.

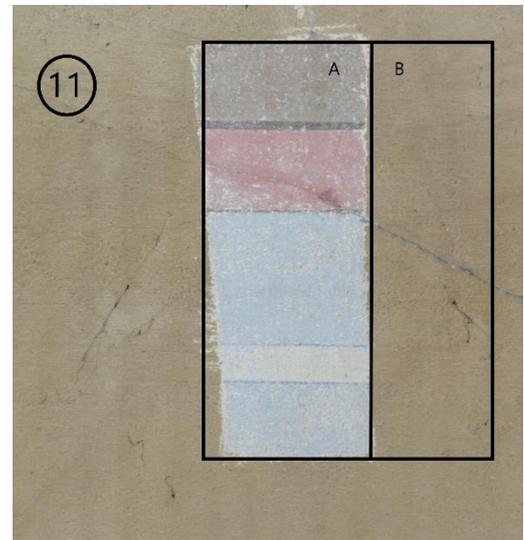
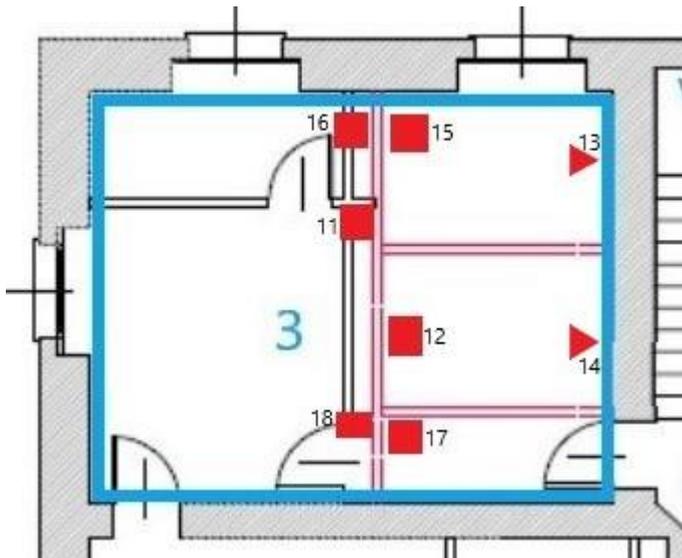
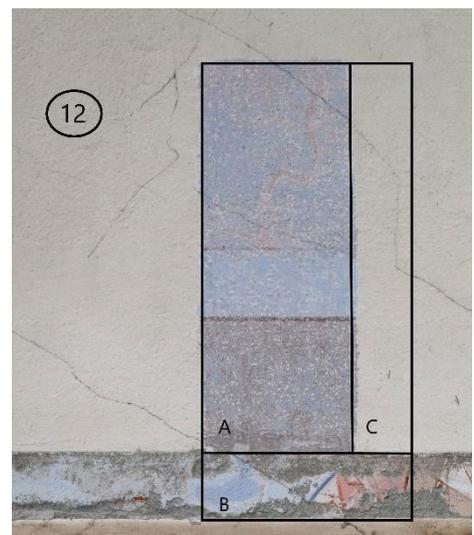
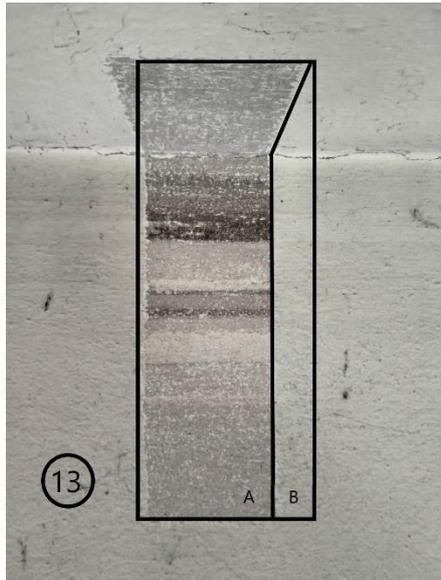
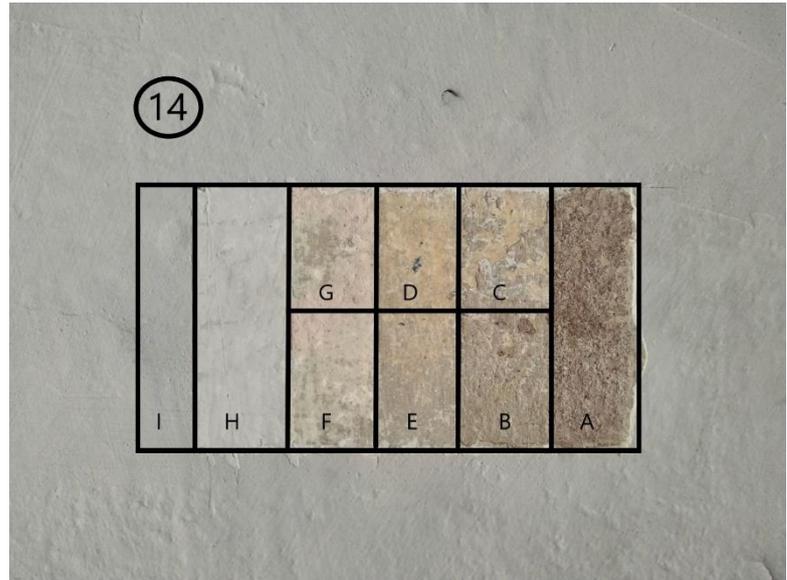
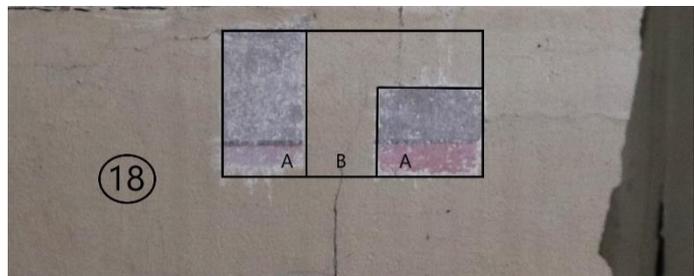
Dalle evidenze delle analisi stratigrafiche eseguite si evince che l'intero soffitto di questa sala è interessato da presenza di apparati decorativi pittorici. Ne sono state riconosciute tre distinte tipologie, distribuite nei locali creati da una delle prime ripartizioni interne eseguite nella sala. Quelle riportate in luce sembrano appartenere ad una seconda fase decorativa, infatti nei tasselli n° 12 e 17, in corrispondenza della traccia del tramezzo, emerge un diverso impianto decorativo, sottostante (B). Il tassello n° 13 evidenzia il risvolto su parte alta della parete della decorazione a soffitto. Il tassello n° 14, eseguito su parete, a mezza altezza, mette in luce una serie di coloriture monocrome, di scarso interesse, anche per le condizioni di avanzato degrado delle tinte.

I tasselli n° 15, 16 e 17 sono stati eseguiti in corrispondenza degli angoli delineati dalle tracce dei tramezzi, così da avere conferma dell'estensione delle varie campiture decorative.

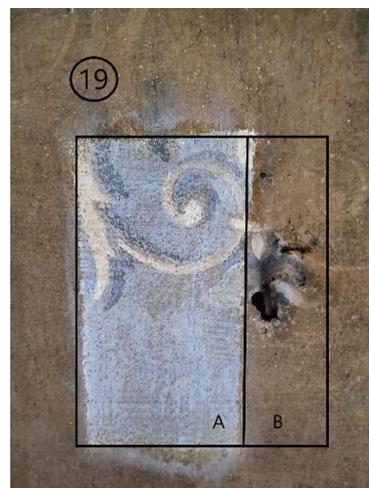
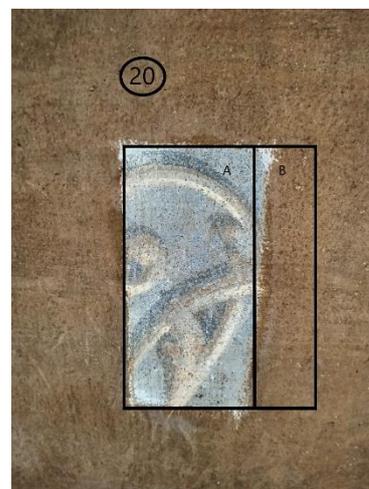
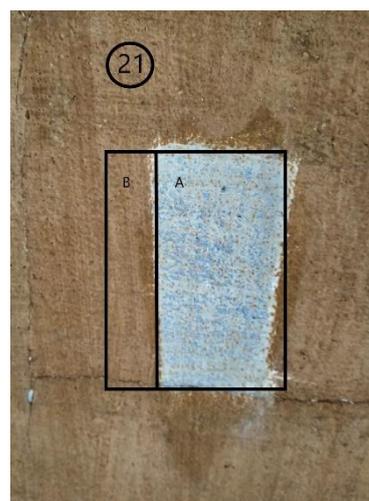
Documentazione fotografica

Anche questa sala presenta un soffitto suddiviso dalle tracce delle tramezzature che ripartivano gli spazi interni. Le stratigrafie da n° 19 a n° 21 evidenziano particolari della decorazione pittorica che interessa la porzione più ampia del soffitto. Altre due piccole specchiature mantengono tracce di cornici angolari, facenti parte di impianti decorativi confinati ad esse (tasselli n° 24 e 25), mentre una ultima specchiatura non presenta superfici decorate.

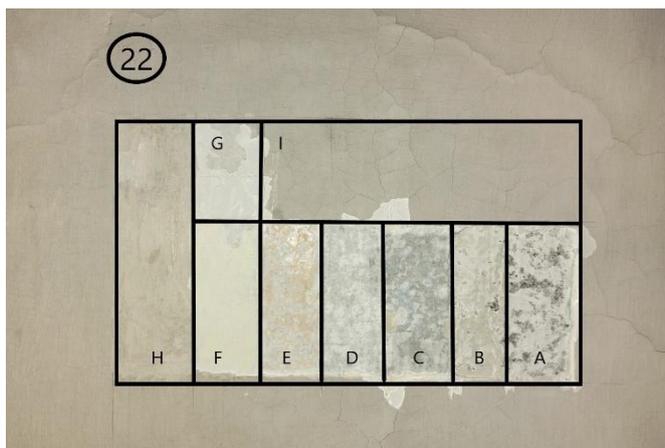
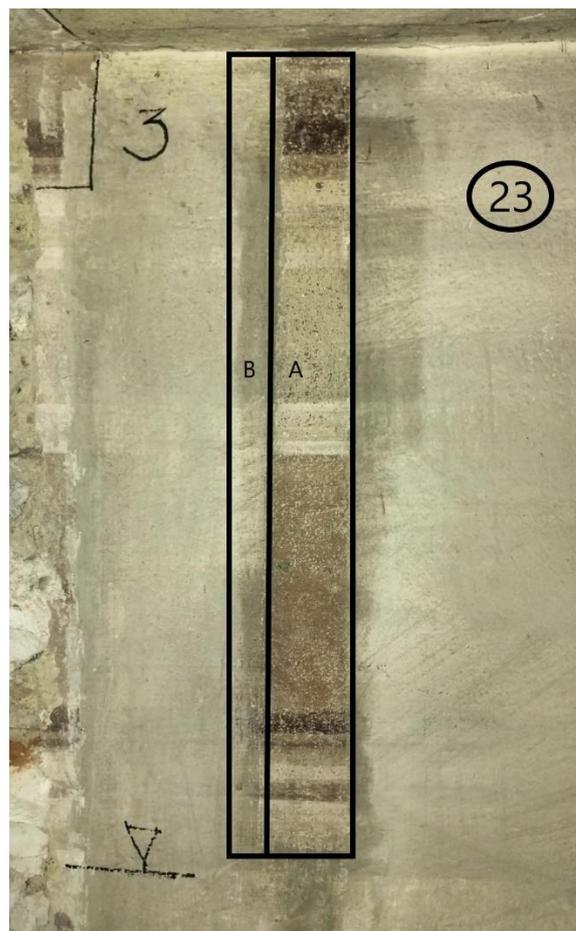
Le stratigrafie n° 22 e 23 sono eseguite a parete; la prima, posta a mezza altezza, presenta varie stratificazioni di tinte monocrome. La n° 23 evidenzia il risvolto su parte alta della parete della cornice relativa all'impianto decorativo principale del soffitto.

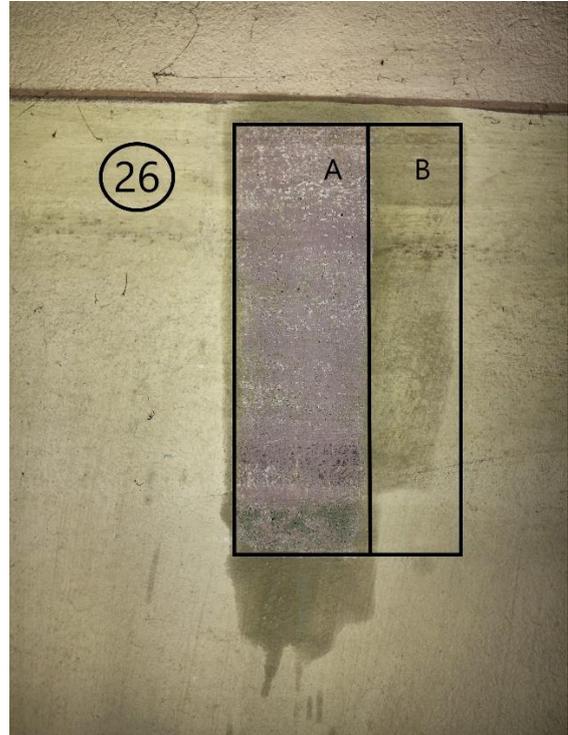
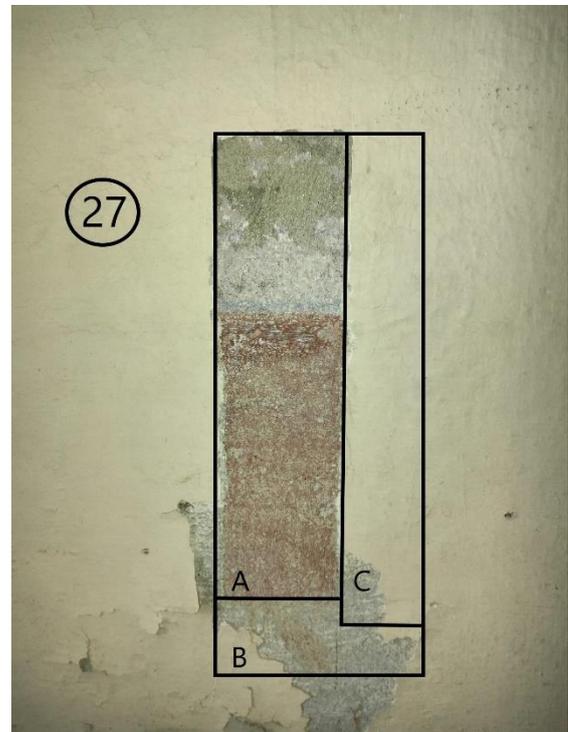
In questa sala il soffitto presenta una decorazione pittorica già in vista, quindi sono state eseguite analisi stratigrafiche solo a parete: il tassello n° 26, eseguito nella parte alta, verso il soffitto, ha rinvenuto una tinta monocroma in tono viola, stesa direttamente sull'intonaco; il tassello n° 27, realizzato a livello più basso, mostra una tinta marrone quale primo strato pittorico, chiusa orizzontalmente, in alto, da un filetto leggermente più scuro, forse delineante una zoccolatura.

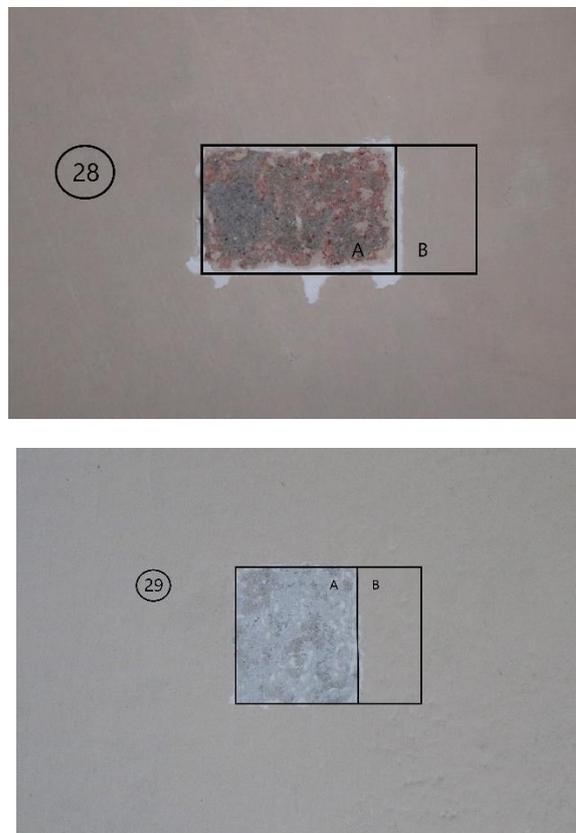
Anche questa grande sala presenta un soffitto con un impianto decorativo a vista, quindi sono stati eseguiti dei tasselli solo a parete, a mezza altezza. Gli intonaci parietali hanno subito numerosi rimaneggiamenti, dunque le evidenze derivanti dalle stratigrafie non sono di particolare interesse: si notano coloriture piene, molto degradate, con una tinta di colore rossastro (tassello n° 28), ed un grigio-azzurro (tassello n° 29). La differenza dei colori è dovuta alla ripartizione della sala in due distinti locali, separati da un tramezzo murario; inoltre il soffitto era stato ribassato, con la fascia di intonaco tra soffitto originale e ribassamento occupata nella parte alta dalla corniciatura pittorica inerente l'apparato decorativo soprastante, mentre sotto si nota una superficie intonacata con lacerti di carta da parati.

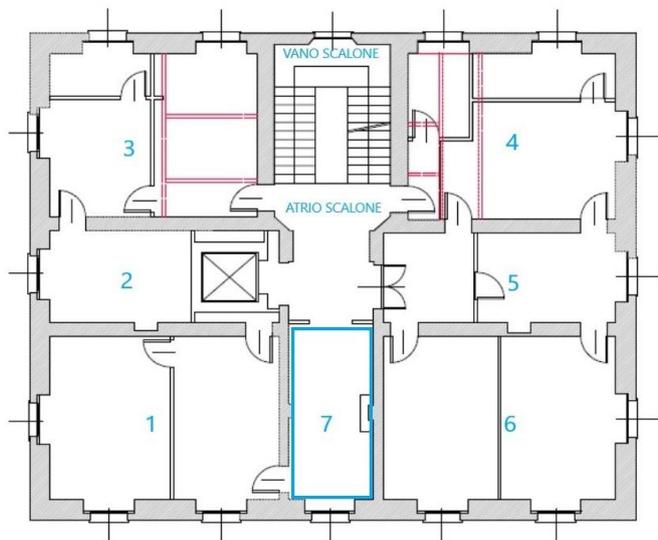
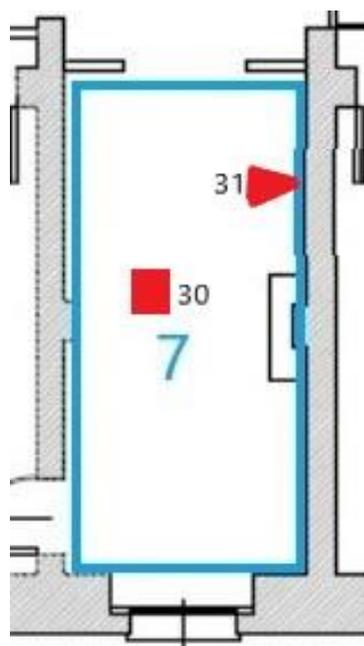
Posizionamento dei tasselli eseguiti

Il tassello n° 30 è stato eseguito a soffitto, nella campitura monocroma al centro dell'impianto decorativo attualmente in vista; si nota una coloritura piena di tono rosato, appartenente ad una precedente fase pittorica. Il tassello n° 31, a parete, eseguito a mezza altezza, evidenzia stratificazioni pittoriche di scarso interesse, stese su un intonaco che originariamente era forse rivestito con carta da parati.
