Ente di gestione delle aree protette dei Parchi Reali

LAVORI DI RIPRISTINO SITUAZIONI DI DISSESTO E MIGLIORAMENTO DELLA SENTIERISTICA NELL'AREA REGIONALE DEL PARCO NATURALE LA MANDRIA

PROGETTO ESECUTIVO

RELAZIONE TECNICA E DOCUMENTAZIONI
FOTOGRAFICA

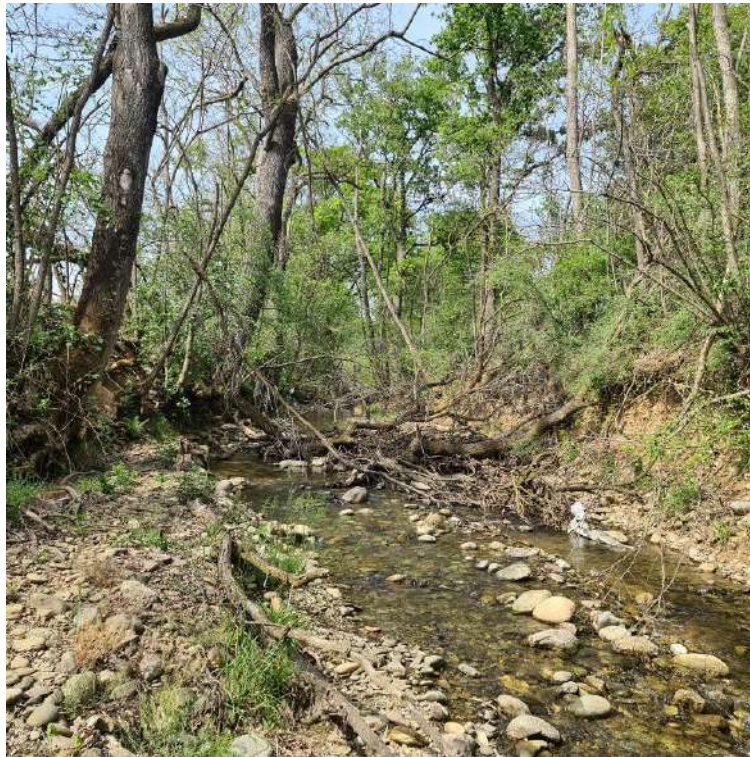
Figura 3-2 – Stato dell'alveo a monte dell'attraversamento. Si notano i detriti vegetali caduti sul fondo, il deposito dei sedimenti al piede della sponda destra (sinistra in foto) e la sponda sinistra (destra in foto) oggetto di erosione. (foto: 3638-20230320_155214)

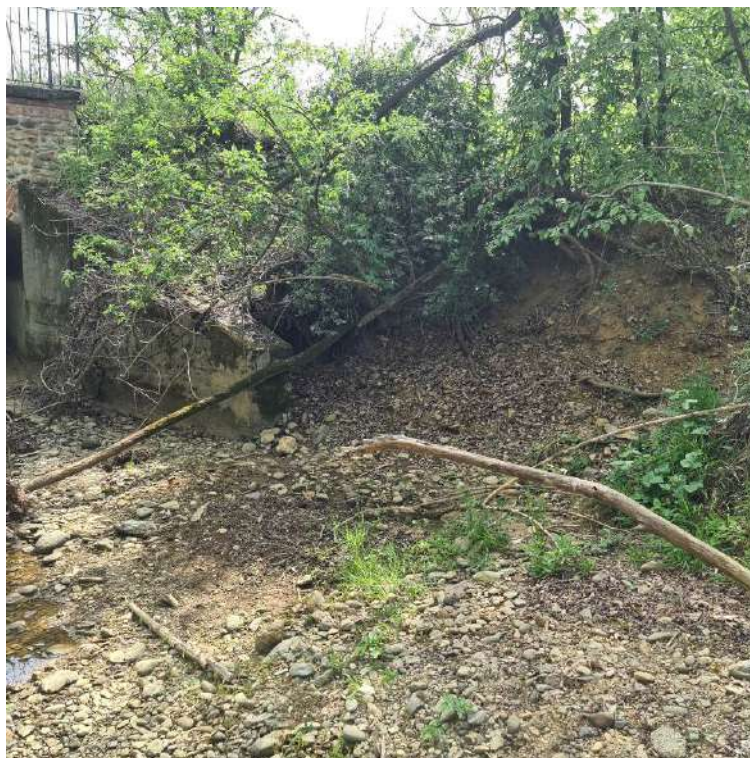
Figura 3-4 – Varice dietro spalla sponda destra di monte del ponte dell'attraversamento. (foto: 3638-20230320_155703)

- l. Riempimento del diedro svuotato a tergo della spalla destra dell'attraversamento con il terreno proveniente dagli scavi.
- m. Rippatura per scasso della pista di cantiere.

- Occlusione vuoto a tergo spalla destra attraversamento:
 1. con massi: tipologia scartata per bassa contestualizzazione dell'opera con l'ambiente circostante;

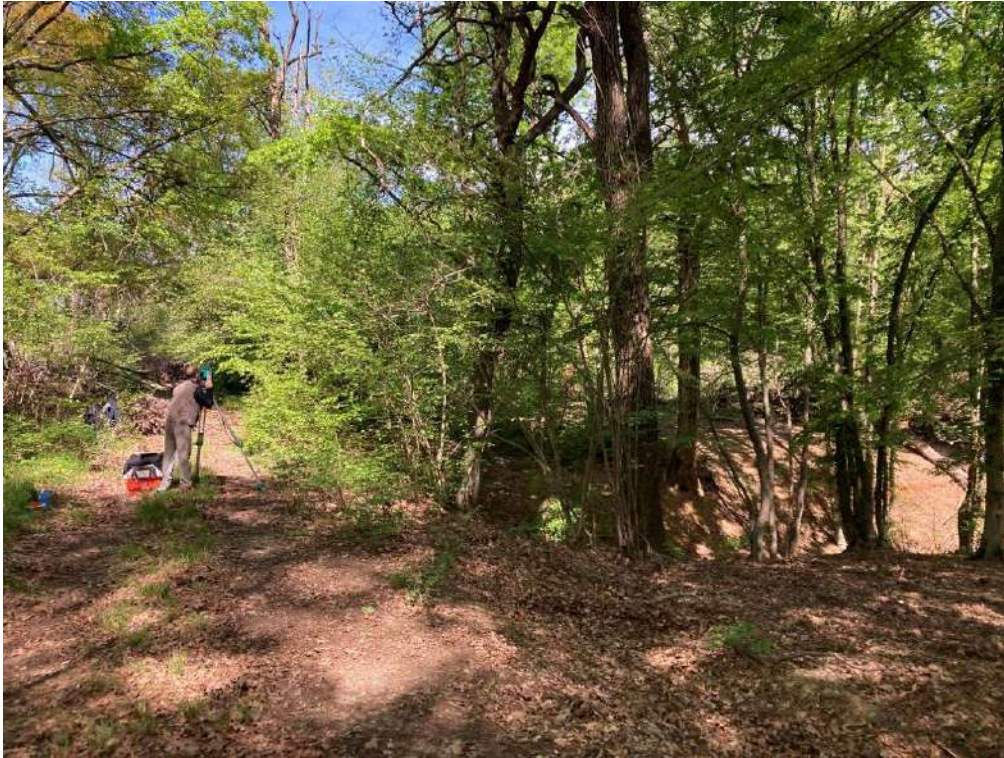
Figura 4-2 – Strada dei Cuminetti oggetto dei dissesti per occlusione dell'attraversamento.
(foto: 3634-IMG_8423)

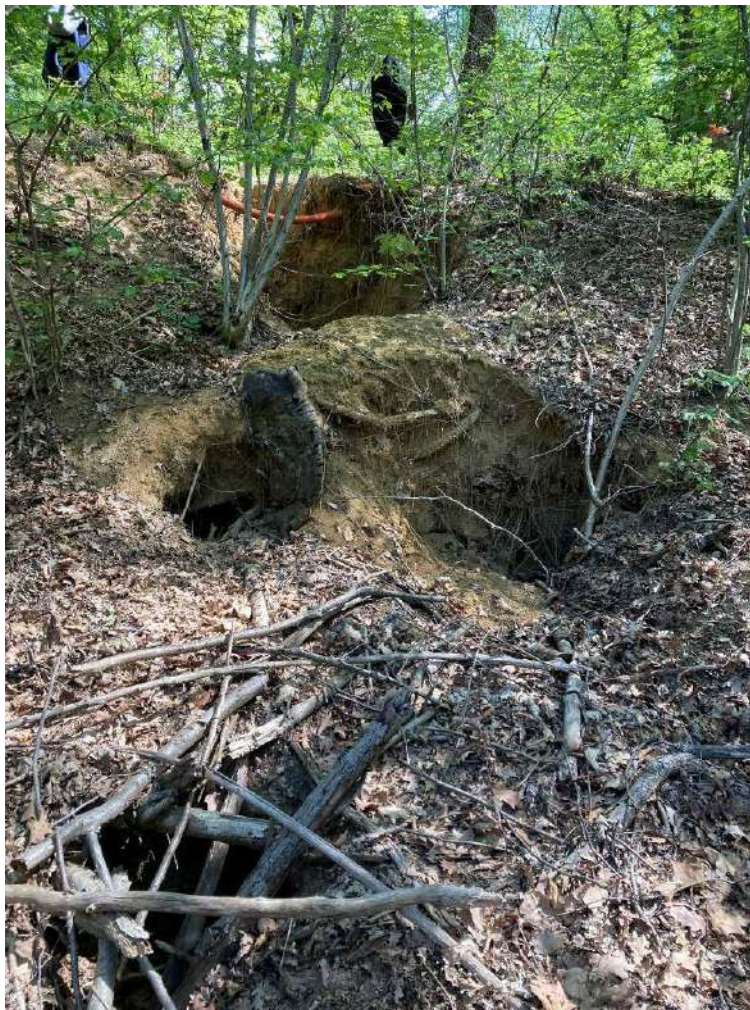
Figura 4-3 – Dissesti del rilevato stradale a monte dell'attraversamento ormai occluso. (foto: 3634-IMG_8429)

- Attraversamento:
 1. Condotto circolare in calcestruzzo: il calcestruzzo mal si adatta all'ambiente naturale circostante, inoltre sarebbe necessario realizzare delle spallette di accompagnamento e la movimentazione degli elementi necessita di mezzi di una certa dimensione che difficilmente riuscirebbero a raggiungere il sito.
 2. Scatolare prefabbricato in calcestruzzo: stesse considerazioni del condotto.
- Non praticare la rimozione delle piante cadute in alveo: l'acqua che scorre nel rio troverebbe ostacolo nel deflusso in caso di piena e minerebbe l'integrità delle opere eseguite.

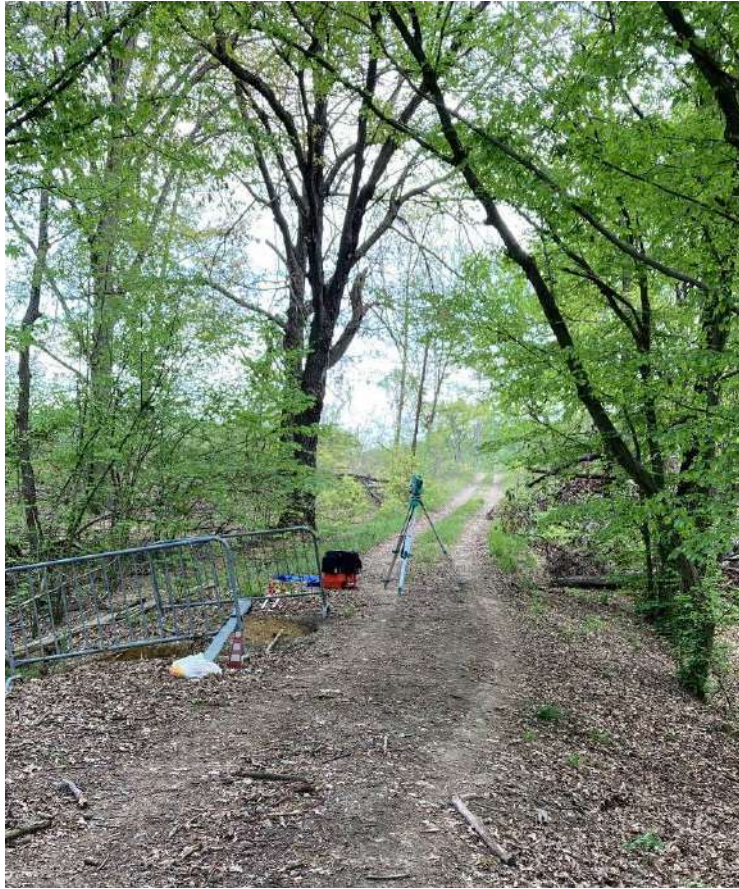
Figura 5-2 – Strada Cuminetti dissestata presso l'attraversamento. (foto: 3636-JQST4630)

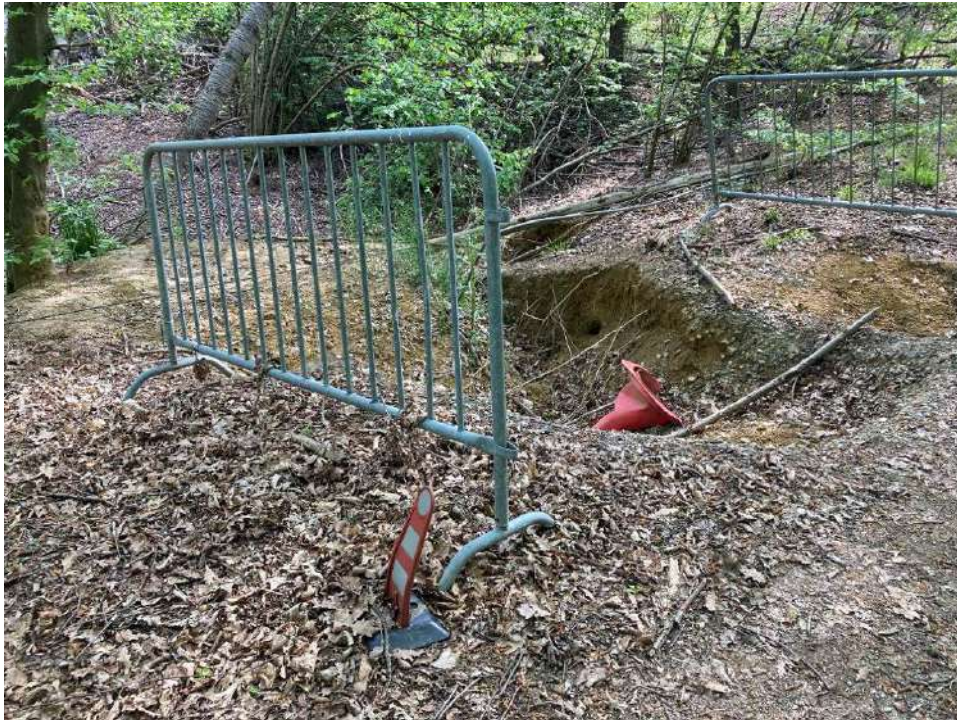
Figura 5-3 – Dissesto nel rilevato di monte dell'attraversamento causato dall'occlusione del condotto. (foto: 3636-IMG_8410)

- Attraversamento:
 - 1. Condotto circolare in calcestruzzo: il calcestruzzo mal si adatta all'ambiente naturale circostante, inoltre sarebbe necessario realizzare delle spallette di accompagnamento e la movimentazione degli elementi necessita di mezzi di una certa dimensione che difficilmente riuscirebbero a raggiungere il sito.

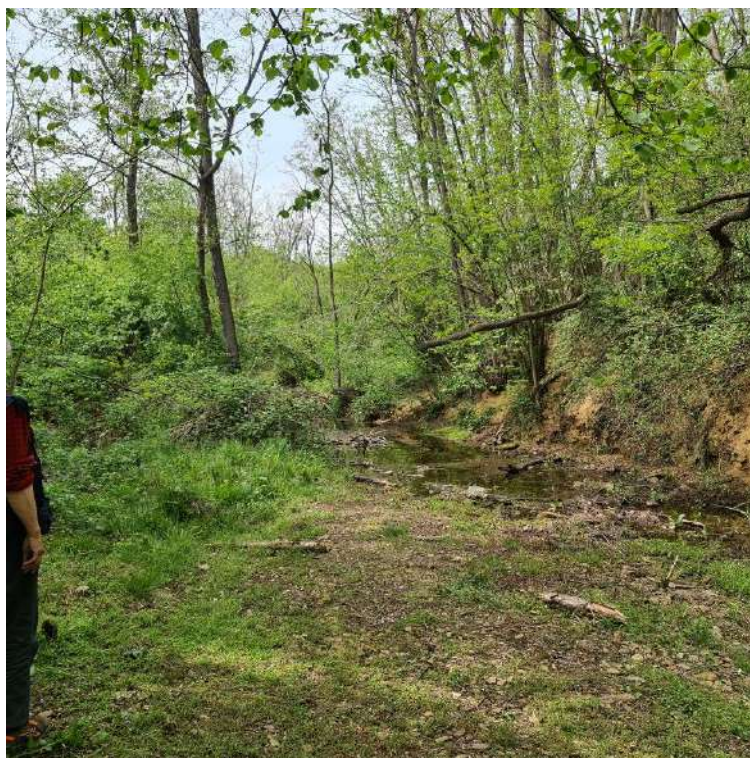
Figura 6-2 – Stato dell'alveo a monte dell'intervento: si vede la barra di materiali sedimentari sulla sinistra e la vegetazione caduta sulla destra. (foto: 3637-20230427_150939)

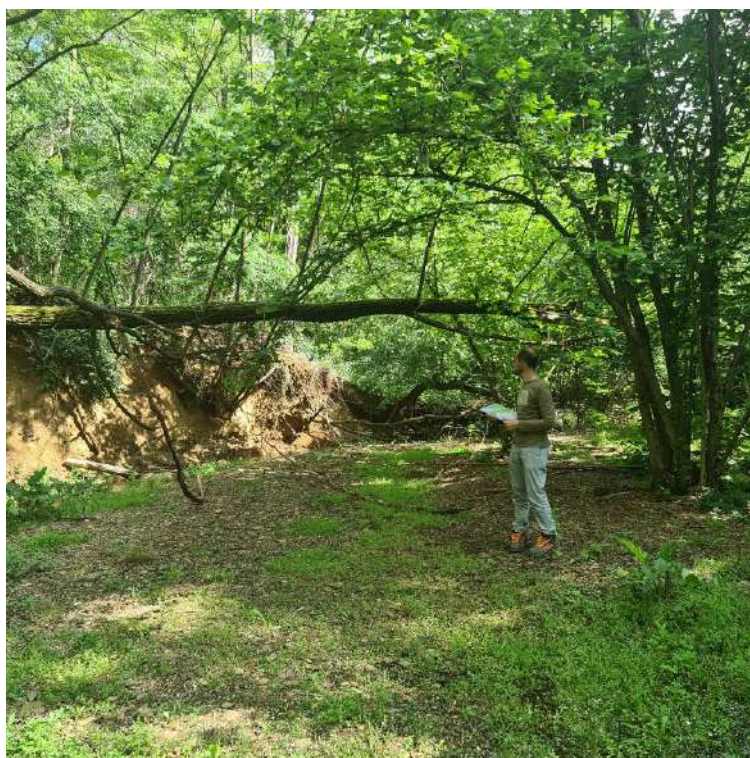
Figura 6-3 – Erosione di sponda sinistra del Rivo Bossa presso il parco giochi. (foto: 3650-20230510_161902)

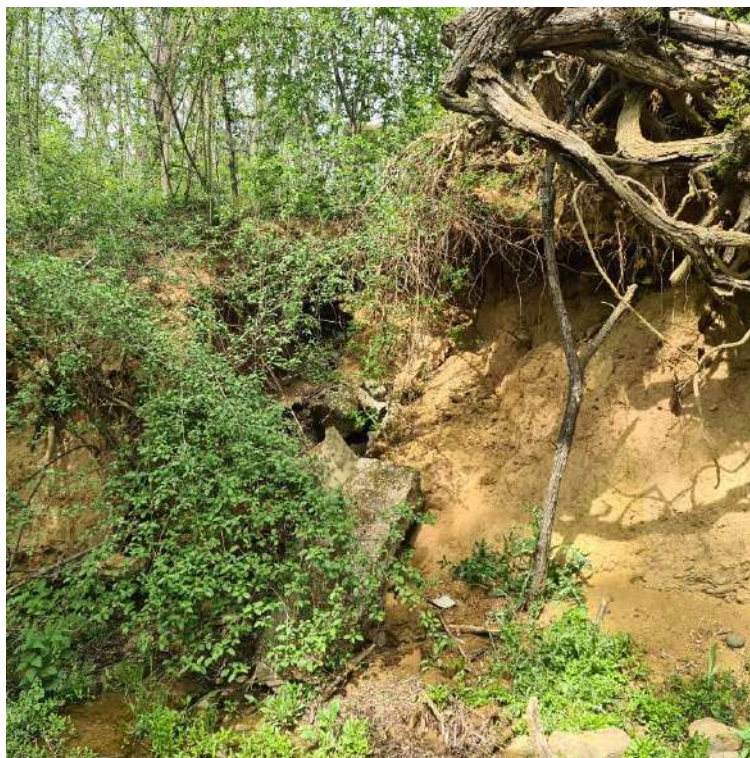
Figura 6-4 – Incisione creata nella sponda sinistra in corrispondenza dello scarico della fognatura. (foto: 3637-20230427_151006)

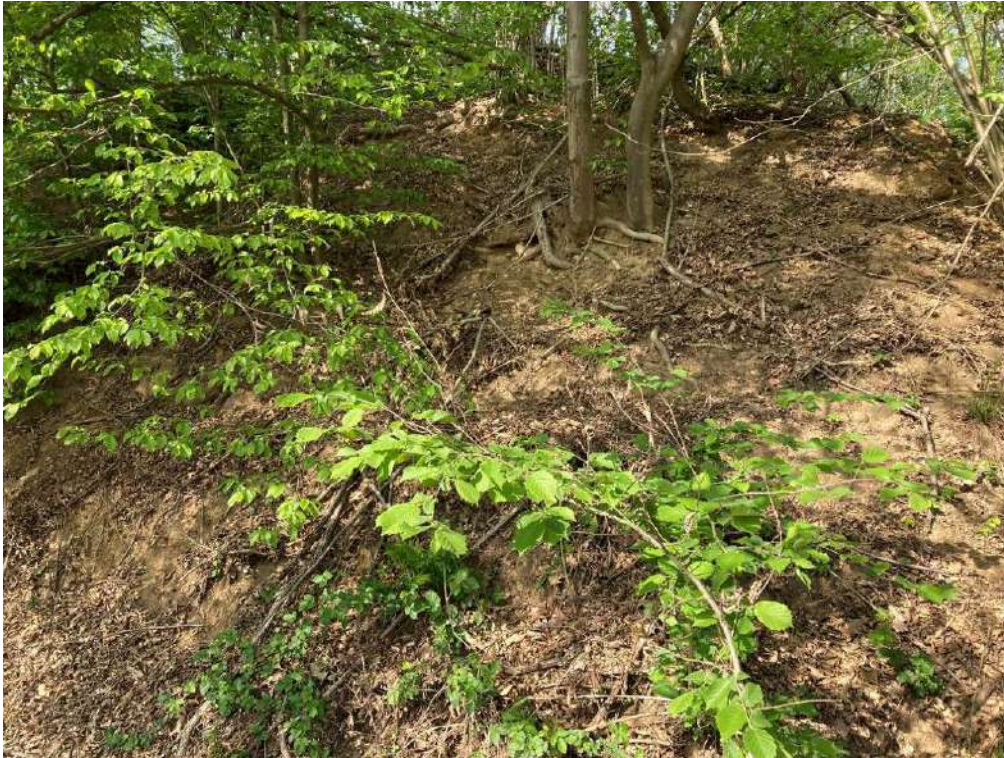
Figura 7-2 – Dissesto diffuso del versante prospiciente Viale dei Roveri. (foto: 3639-IMG_8469)

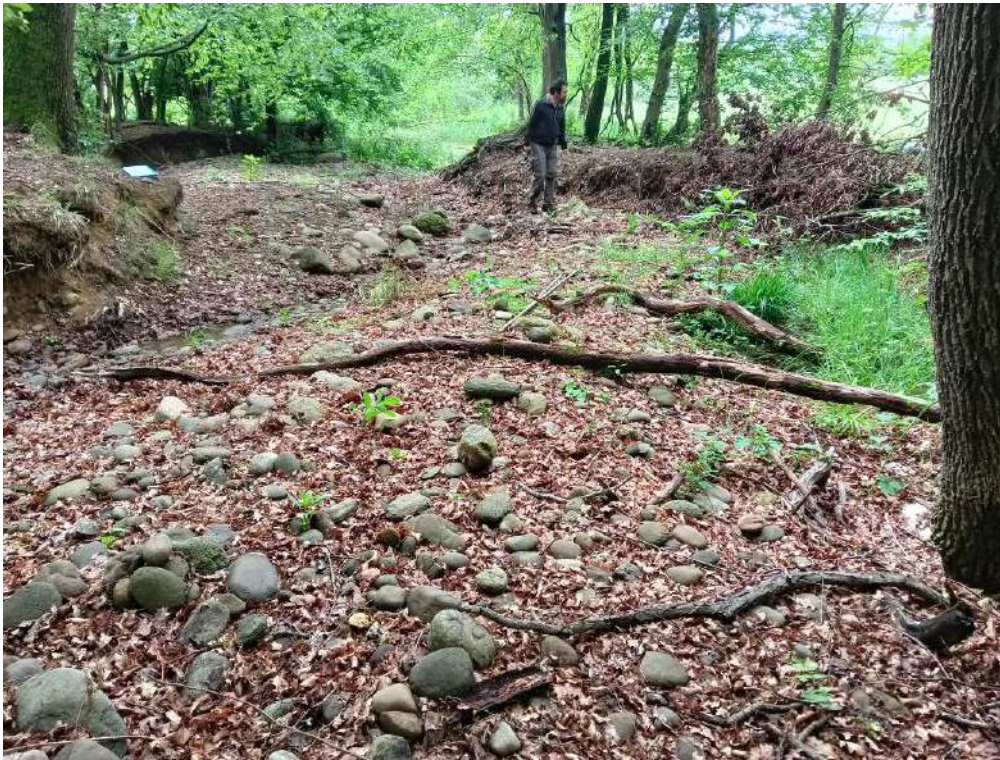
Figura 8-2 – Stato dell'alveo del rio laterale che attraversa strada dei Galliassi: si osservano le erosioni sia in sponda destra e successivamente in sinistra, causate dall'azione dell'acqua durante le ondate di piena. (foto: 3650-IMG20230510121736)

- Sistemazione sponde con scogliere in massi: soluzione scartata in quanto i massi sono un elemento che mal si adatta al sito;
- Realizzazione di gabbionate metalliche riempite di ciottoli: soluzione scartata in quanto l'opera risulterebbe abbastanza impattante in termini visivi;
- Realizzazione di rostri (in legname e pietrame o gabbioni) per deviare la corrente: soluzione scartata in quanto la larghezza dell'alveo non è consona al loro impiego;
- Guado completamente in calcestruzzo: scartato per l'elevato impatto visivo;
- Guado in massi cementati: scartato poiché si cerca di impiegare il calcestruzzo solo laddove necessario;
- Canalette in acciaio ondulato: scartate l'impatto visivo.
- Per quanto riguarda l'attuatività del principio DNSH del singolo intervento si faccia riferimento all'Elaborato 4 e all'Elaborato 4 - *Relazione applicazione principi CAM e DNSH* per i criteri generali.

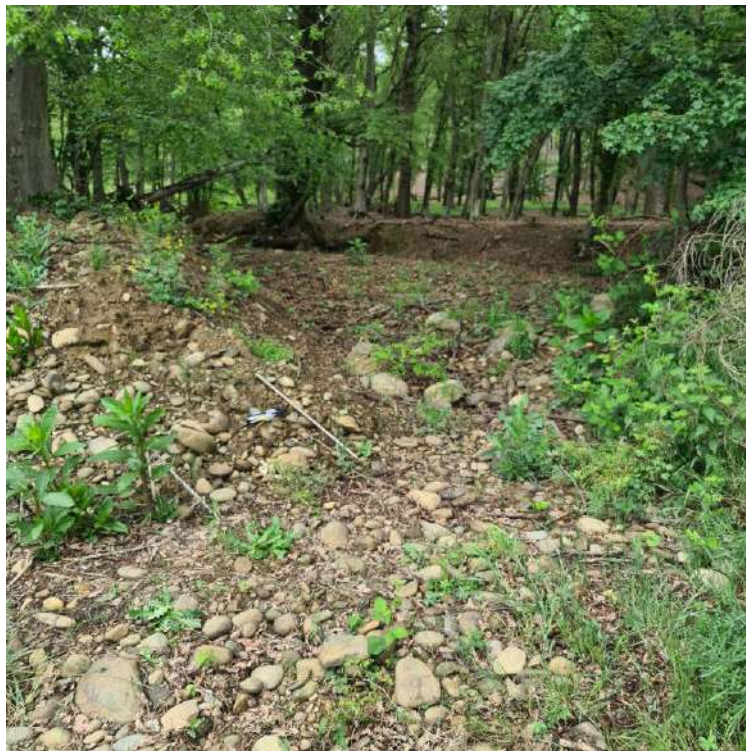
Figura 8-3 – Punto in cui il rio esce dal bosco e guarda la strada in maniera incontrollata. In questo punto si realizza una briglia in legname e pietrame per convogliare correttamente le acque nel successivo guado in massi in progetto. (foto: 3650-20230510_114527)

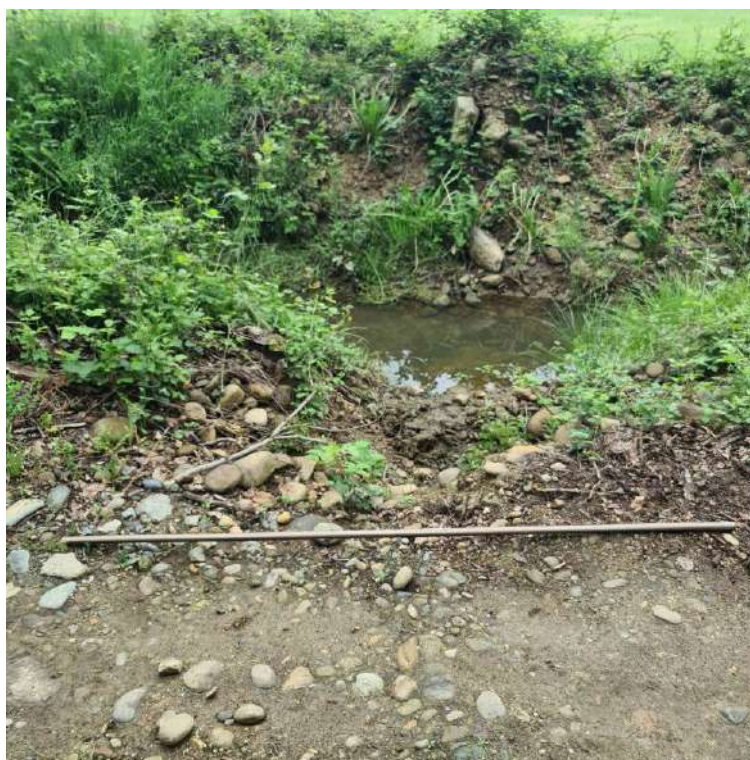
Figura 8-4 – Incisione nella banchina di strada dei Galliassi generata dal ruscellamento dell'acqua sulla carreggiata che si immette successivamente nel fosso adiacente. (foto: 3650-20230510_114518)

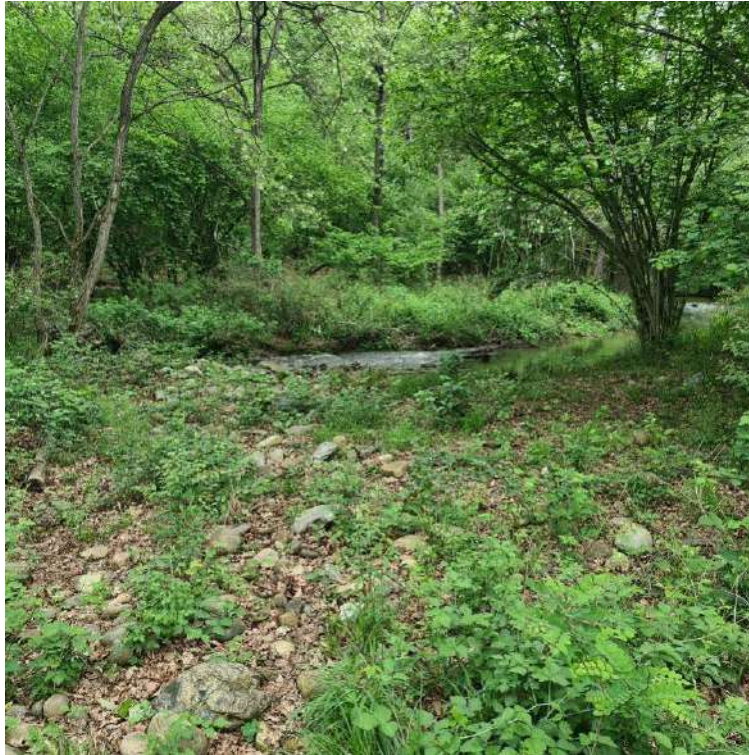
Figura 9-2 – Punto in cui la sponda sinistra del rio Collesia, abbassandosi, consente all'acqua in piena di straripare e generare problemi alla strada dei Galliassi. (foto: 3650-20230510_134414)

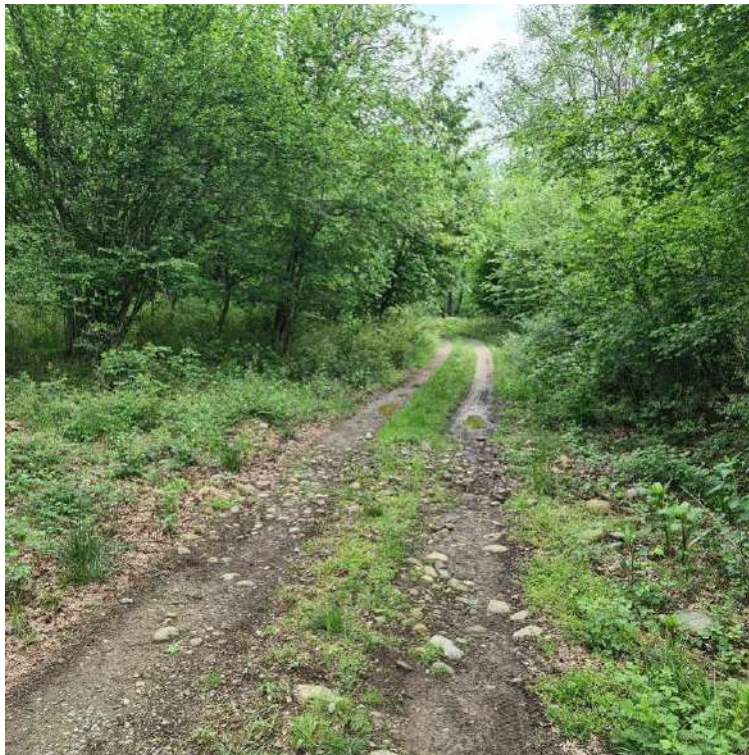
Figura 9-3 – Punto di strada dei Galliassi in cui l'acqua non più trattenuta dall'alveo attraversa la carreggiata stradale guadandola. (foto: 3650-20230510_134437)

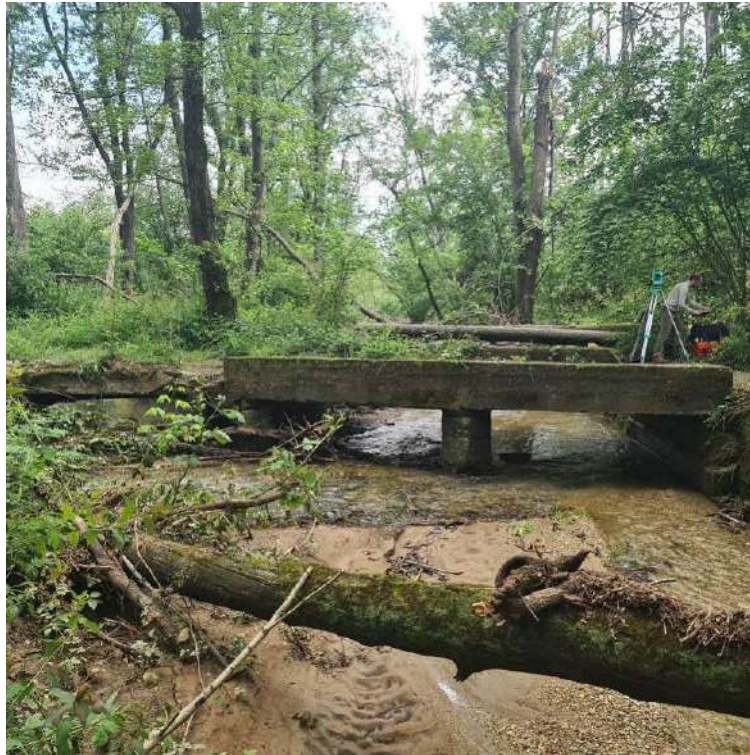
Figura 9-4 – Attraversamento esistente a valle della confluenza del Rio Collesia con un altro rio su Strada dei Galliassi. Le dimensioni dei forni risultano inadeguati al convogliamento delle portate dei corsi d'acqua a piene rive. (foto: 3658-20230522_140948)

- q. Scavo della massicciata stradale sul retro della spalla sinistra dell'attraversamento esistente per far spazio agli scatolari.
- r. Posa in opera di scatolari prefabbricati (dimensioni interne 2000x800 mm) a formare una canna parallela della lunghezza di 4 m, fondati su letto di magrone di cemento.

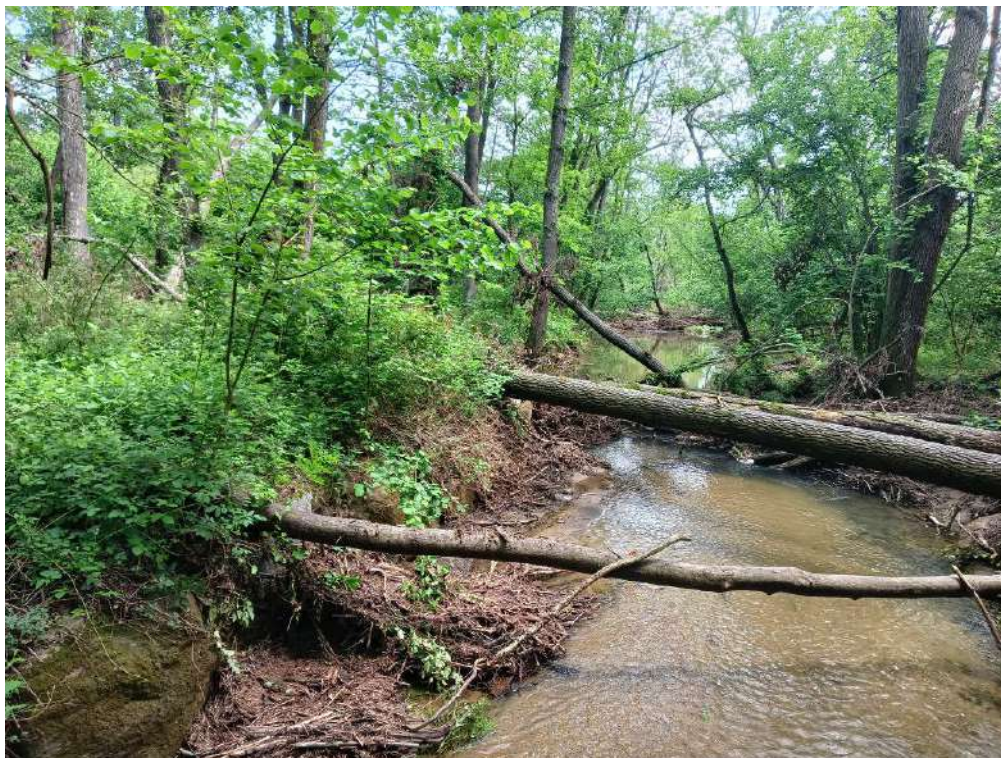
Figura 9-5 – Stato dell'alveo a valle dell'attraversamento. Le piante cadute andranno rimosse per favorire il convogliamento delle portate. (foto: 3658-IMG20230522142224)

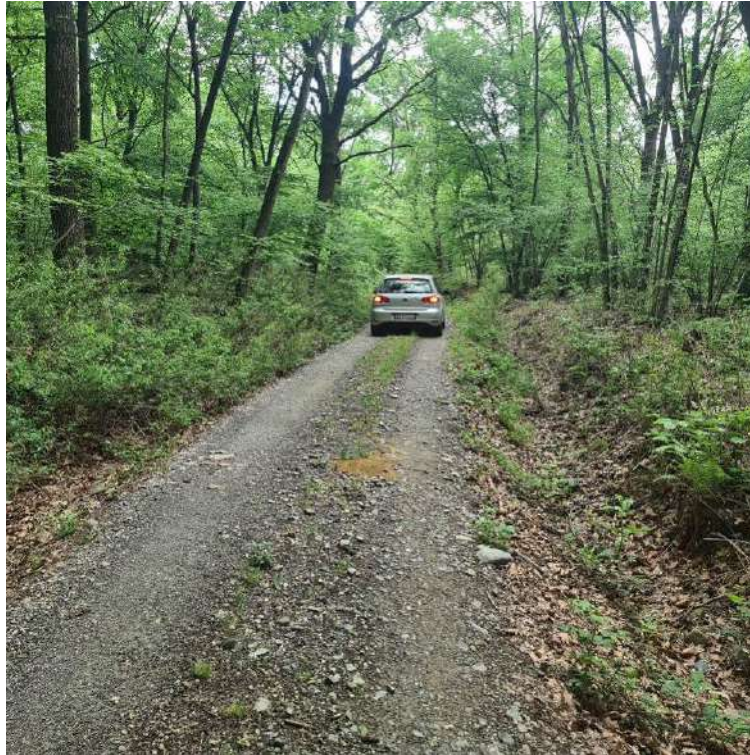
Figura 10-2 – Uno dei punti in cui si rileva l'attraversamento della carreggiata da parte delle acque meteoriche. Si provvederà alla realizzazione di tagliacqua in terra per regolarne il deflusso. (foto: 3650-20230510_144606)
