**OGGETTO: VILLA RENZI CESCONI
PROGETTO PER IL RESTAURO CONSERVATIVO - LOTTO 3**

**RELAZIONE TECNICA E REDAZIONE DI SCHEDE TECNICHE DI
INTERVENTO PER LE OPERE DI RESTAURO**

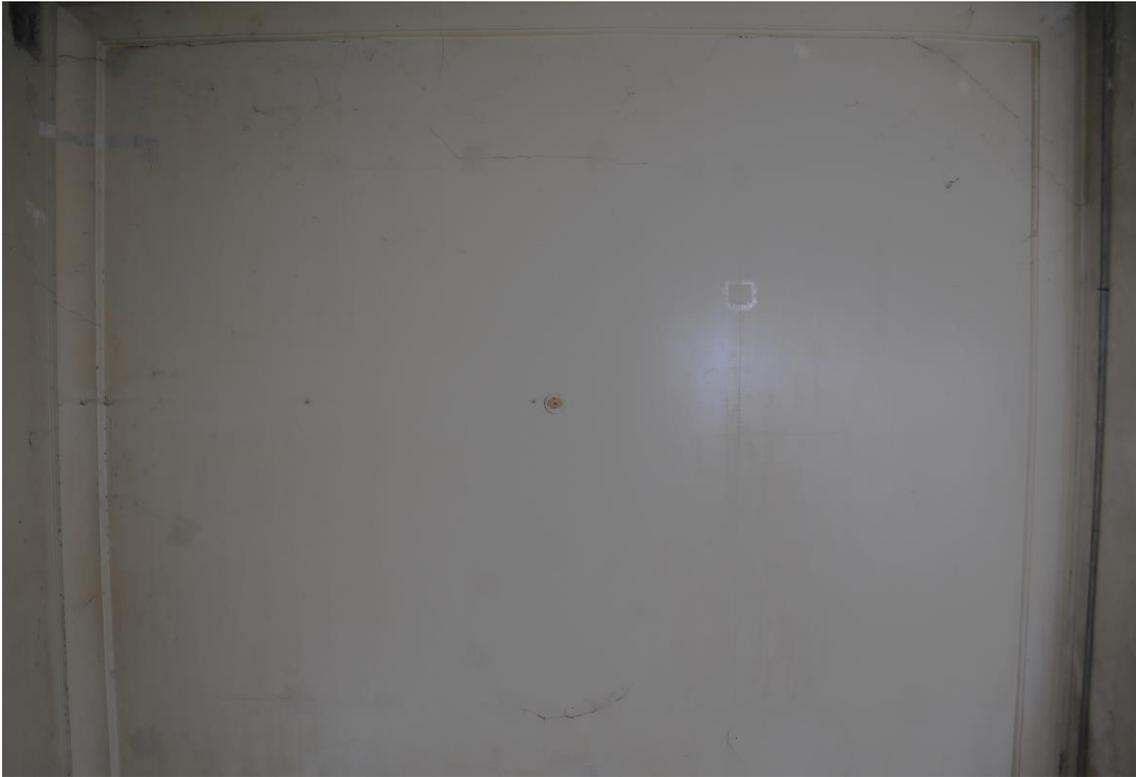
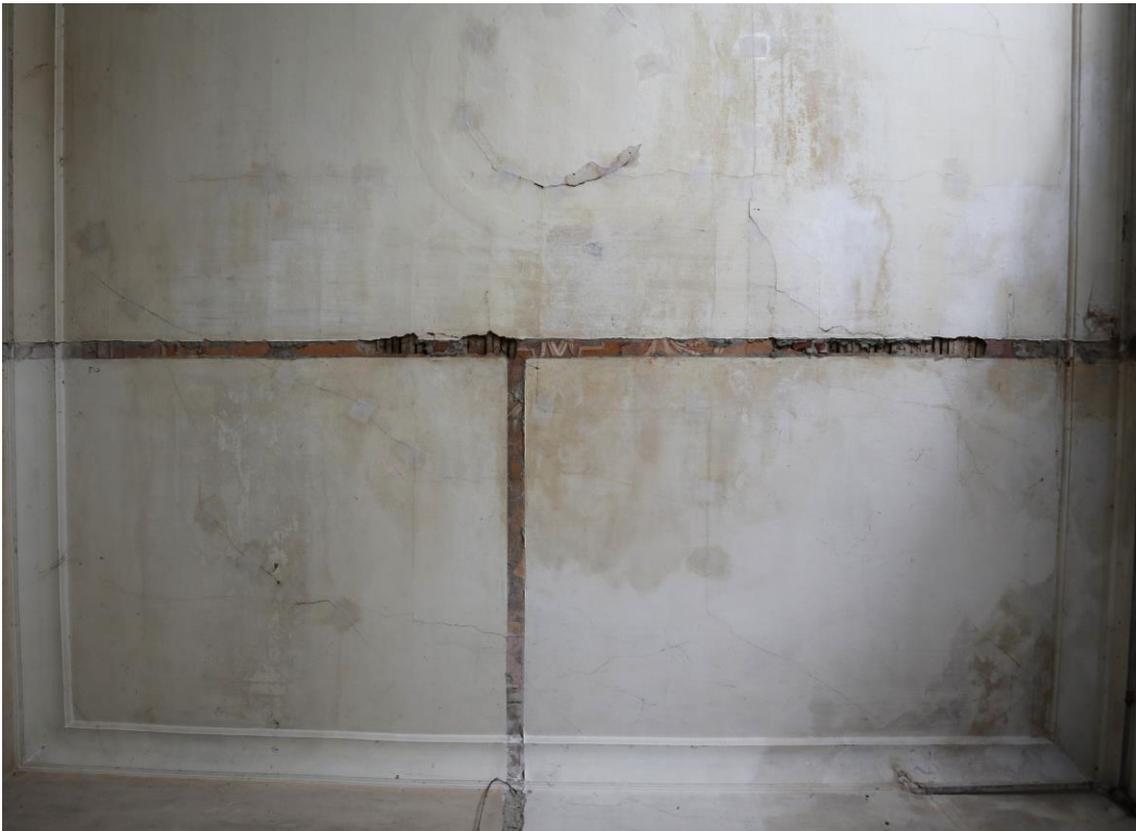
La tinta bianca attuale presenta ingiallimenti e disomogeneità, da verificare se questi fenomeni interessano le superfici decorate sottostanti.

Soffitto della sala “ufficio 6”: nella foto sotto si notano le decorazioni pittoriche precedenti alle tinte attuali, in corrispondenza della rimozione delle tramezzature.

L'obiettivo dell'intervento prevede il recupero dell'impianto decorativo di entrambi i soffitti. Le opere da eseguirsi dovranno prevedere la risoluzione delle diverse problematiche conservative riscontrabili, in primis per l'intonaco di supporto, quali fessurazioni e distacchi dell'intonaco dal supporto in arelle lignee, tramite la stuccatura delle crepe e mancanze, ed il consolidamento in profondità, anche strutturale, di parti di intonaco non aderenti. Vista la presenza ancora in essere di un precedente apparato decorativo pittorico, su queste superfici si prevede di intervenire con la rimozione completa dello strato pittorico attuale, tramite descialbo eseguito meccanicamente a bisturi o con ausilio di opportuni prodotti solventi o svernicianti. Per quanto riguarda la pellicola pittorica rinvenuta, si attuerà una prima fase di pulitura a secco, con eventuale consolidamento superficiale in caso di pigmentazioni decoese, seguita dal ritocco pittorico delle lacune di colore, da eseguirsi con colori a calce o acquerello, così da ridare maggiore leggibilità all'opera nei suoi particolari.

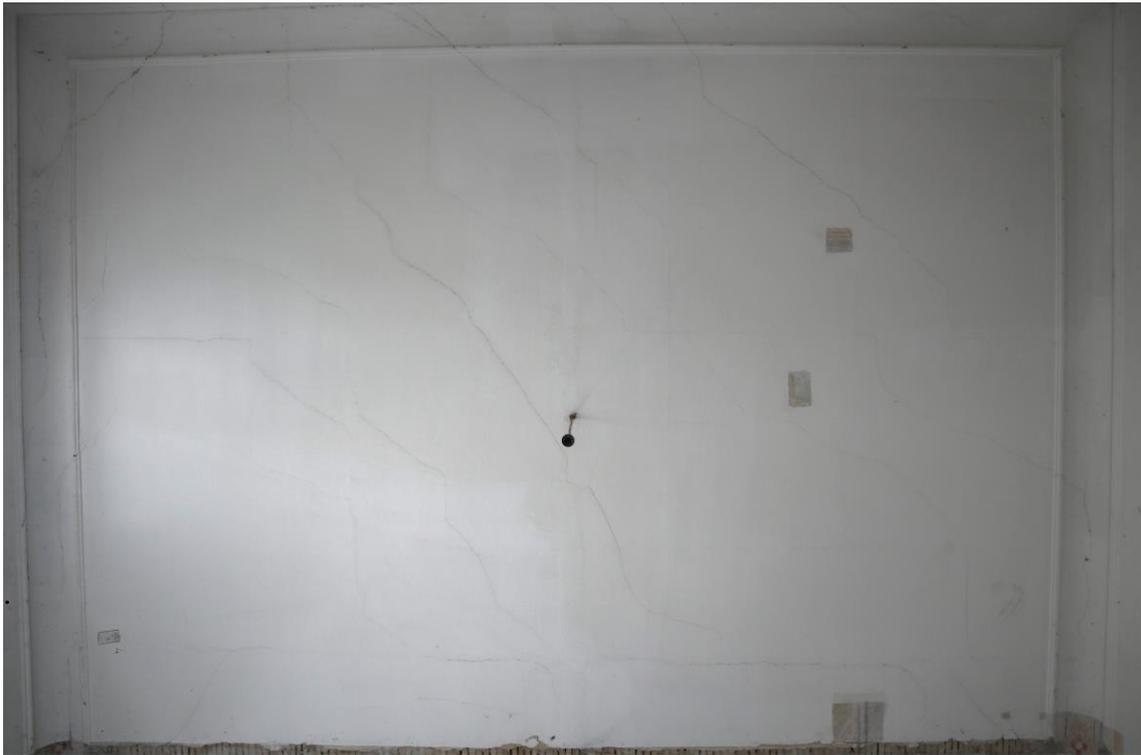
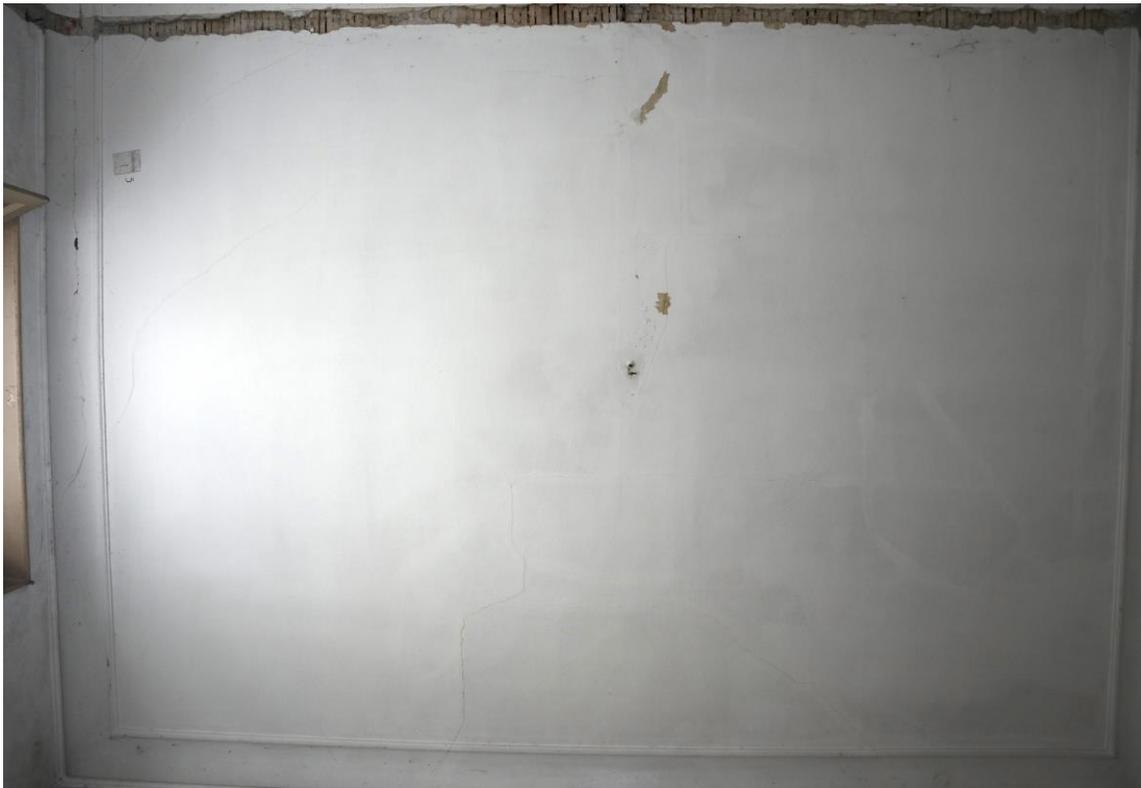
Il quadro fessurativo risulta di una certa importanza, con fessurazioni a reticolo che interessano la totalità delle superfici.

In questo caso si tratta della perdita di pellicola pittorica dovuta a caduta di porzioni di intonaco lungo le tracce della tramezzatura.

Vista complessiva del soffitto

L'obiettivo dell'intervento prevede per questo ambiente il recupero dell'impianto decorativo del soffitto, intervenendo quindi con la rimozione completa dello strato pittorico attuale, tramite descialbo eseguito meccanicamente a bisturi o con ausilio di opportuni prodotti solventi o svernicianti. Le opere da eseguirsi dovranno inoltre prevedere la risoluzione delle diverse problematiche conservative riconducibili allo stato dell'intonaco, quali fessurazioni e distacchi dal supporto in arelle lignee; ciò avverrà tramite la stuccatura delle crepe e mancanze, ed il consolidamento delle parti non aderenti, ripristinando inoltre, nel caso di eventuali distacchi, il collegamento strutturale tra la tessitura lignea di sostegno all'intonaco e le travature a cui questa si aggancia. Per quanto riguarda la pellicola pittorica rinvenuta, si attuerà una prima fase di pulitura a secco, con eventuale consolidamento superficiale in caso di pigmentazioni decoese, seguita dal ritocco pittorico delle lacune di colore, da eseguirsi con colori a calce o acquerello, così da ridare maggiore leggibilità all'opera nei suoi particolari.

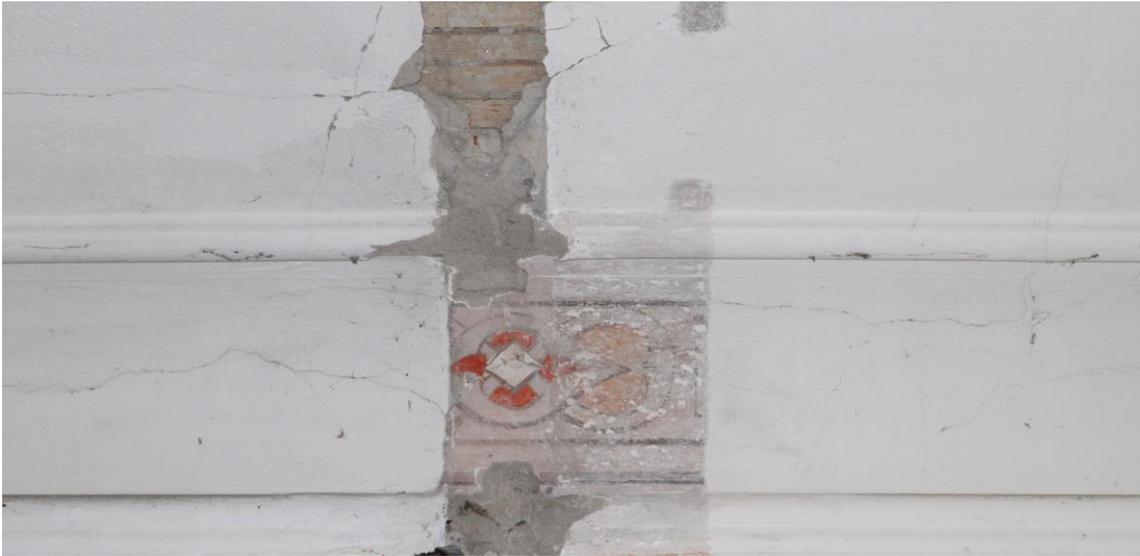
Sopra, particolare della decorazione pittorica della cornice in stucco.
Sotto, due immagini del camino in pietra.

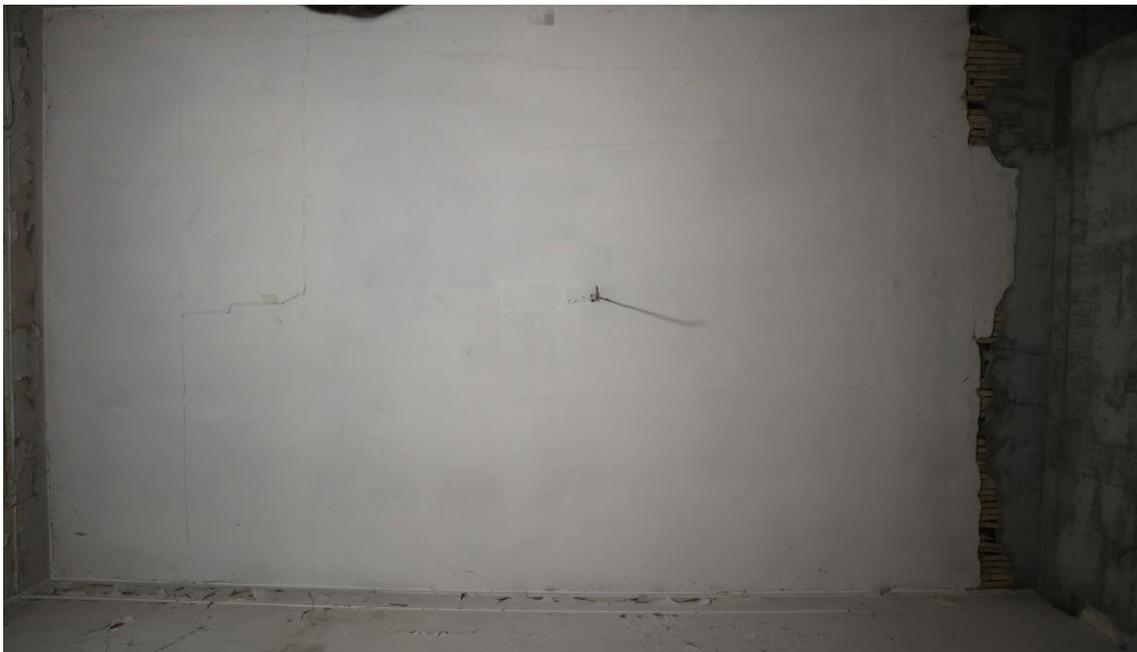
Il quadro fessurativo risulta diffuso, con evidenti fessurazioni reticolari.

Sovrapposizione di varie tinteggiature, in parte in fase di sollevamento.

Il soffitto nella sua interezza, stato di fatto attuale.

L'intervento prevede la revisione superficiale dell'intonaco tinteggiato del soffitto, rimuovendo vernici in fase di sollevamento o distacco tramite raschiatura manuale e carteggiatura, lasciando una superficie coesa e regolarizzata. Le rimanenti opere dovranno prevedere la risoluzione delle problematiche conservative riguardanti l'intonaco, quali fessurazioni e distacchi dal supporto in aelle lignee, tramite la stuccatura delle crepe e mancanze, ed il consolidamento in profondità, eventualmente anche strutturale, di parti di intonaco non aderenti.

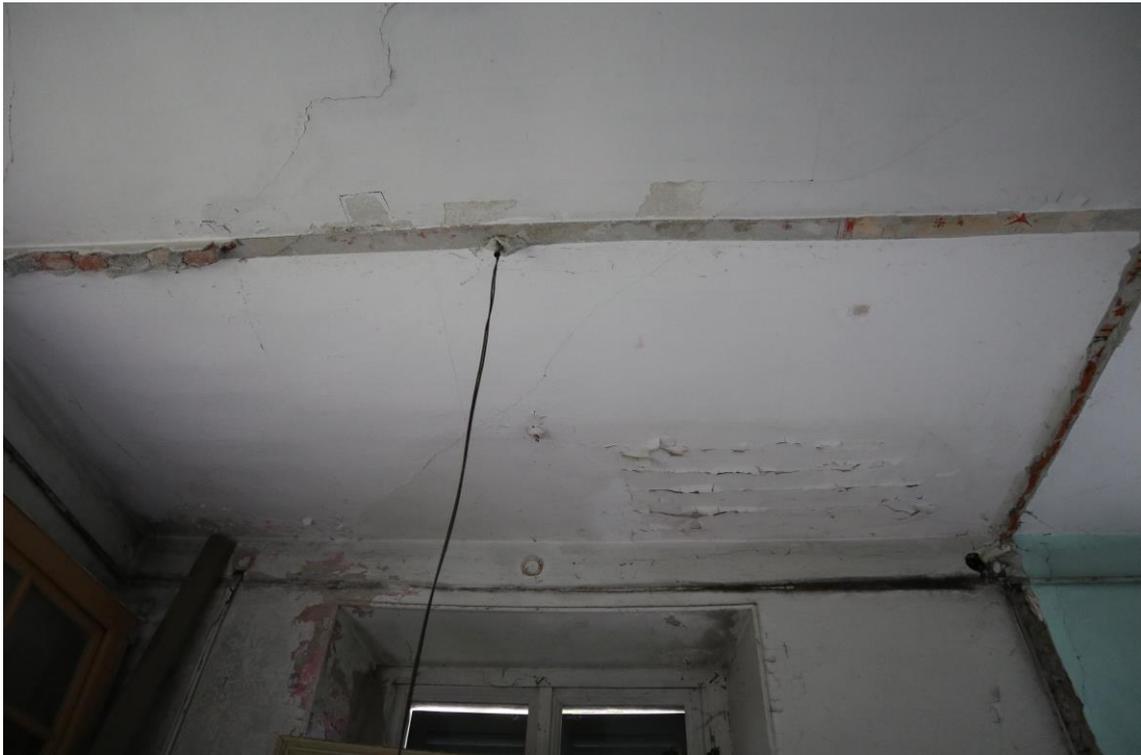
Il quadro fessurativo risulta di una certa importanza, con fessurazioni diffuse sulla totalità delle superfici.

Sovrapposizione di tinteggiatura non idonea, a causa della composizione sintetica delle vernici, inficiante la traspirabilità dell'intonaco.

Sopra e a lato, immagini dello stato di fatto delle superfici a soffitto.

L'obiettivo dell'intervento prevede per questo ambiente il recupero degli impianti decorativi presenti a soffitto, intervenendo quindi con la rimozione completa dello strato pittorico attuale, tramite descialbo eseguito meccanicamente a bisturi o con ausilio di opportuni prodotti solventi o svernicianti. Le opere da eseguirsi dovranno inoltre prevedere la risoluzione delle diverse problematiche conservative riconducibili allo stato dell'intonaco, quali fessurazioni e distacchi dal supporto in arelle lignee; ciò avverrà tramite la stuccatura delle crepe e mancanze, ed il consolidamento delle parti non aderenti, ripristinando inoltre, nel caso di eventuali distacchi, il collegamento strutturale tra la tessitura lignea di sostegno all'intonaco e le travature a cui questa si aggancia. Per quanto riguarda la pellicola pittorica rinvenuta, si attuerà una prima fase di pulitura a secco, con eventuale consolidamento superficiale in caso di pigmentazioni decoese, seguita dal ritocco pittorico delle lacune di colore, da eseguirsi con colori a calce o acquerello, così da ridare maggiore leggibilità all'opera nei suoi particolari.

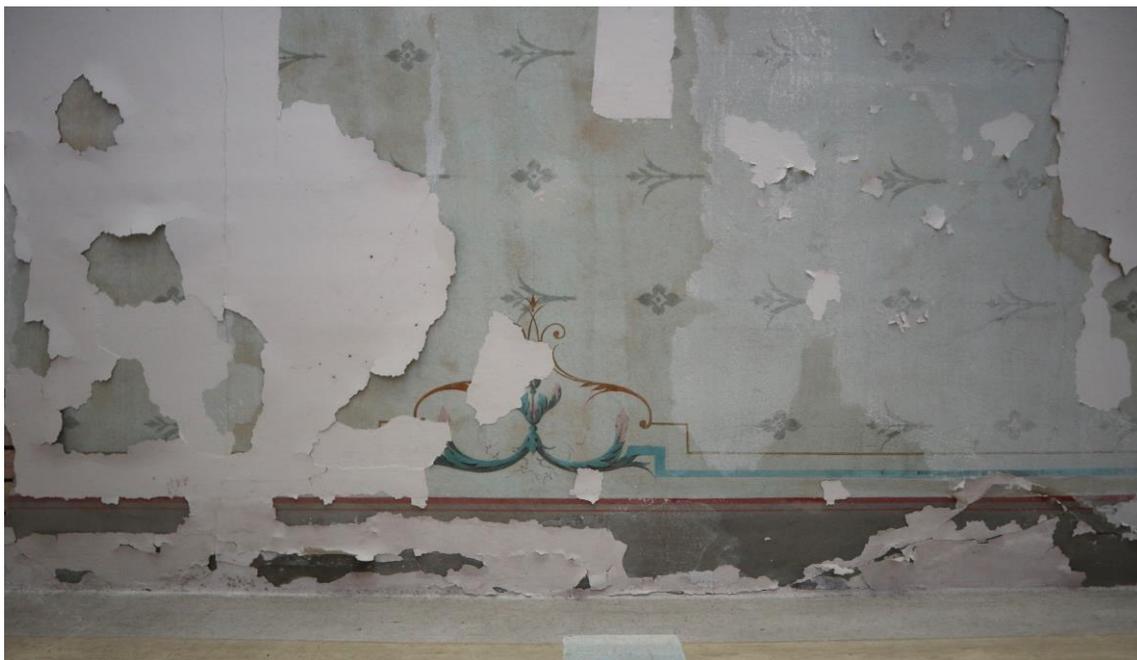
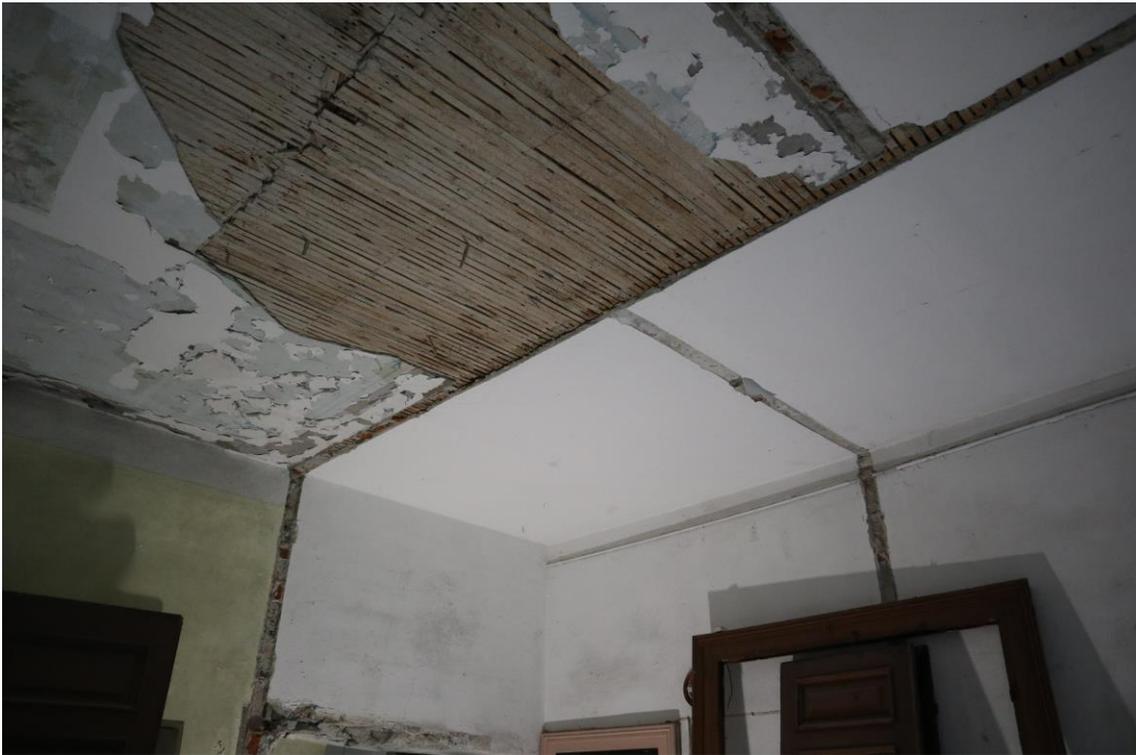
I rimanenti soffitti, ripartiti dalle precedenti tramezzature in specchiature più piccole, presentano una situazione conservativa meno compromessa, con intonaci discretamente adesi al supporto, dove le indagini stratigrafiche hanno evidenziato la presenza di finiture monocrome precedenti l'attuale. Nella pianta riportata qui sotto vengono evidenziate le specchiature con decorazione pittorica (colore arancio) e monocroma (in verde).

L'obiettivo dell'intervento prevede per questo ambiente il recupero degli impianti decorativi presenti a soffitto, intervenendo quindi con la rimozione completa dello strato pittorico attuale, tramite descialbo eseguito meccanicamente a bisturi o con ausilio di opportuni prodotti solventi o svernicianti. Le opere da eseguirsi dovranno inoltre comprendere la risoluzione delle diverse problematiche conservative riconducibili allo stato dell'intonaco, quali fessurazioni e distacchi dal supporto in arelle lignee; ciò avverrà tramite la stuccatura delle crepe e mancanze, ed il consolidamento delle parti non aderenti, ripristinando inoltre, nel caso di eventuali distacchi, il collegamento strutturale tra la tessitura lignea di sostegno all'intonaco e le travature a cui questa si aggancia. Per quanto riguarda la pellicola pittorica rinvenuta, si attuerà una prima fase di pulitura a secco, con eventuale consolidamento superficiale in caso di pigmentazioni decoese, seguita dal ritocco pittorico delle lacune di colore, da eseguirsi con colori a calce o acquerello, così da ridare maggiore leggibilità all'opera nei suoi particolari. Le diffuse alterazioni cromatiche e macchiature saranno oggetto di intervento mirato, previa realizzazione di test preliminari per la scelta delle più opportune metodologie di intervento.

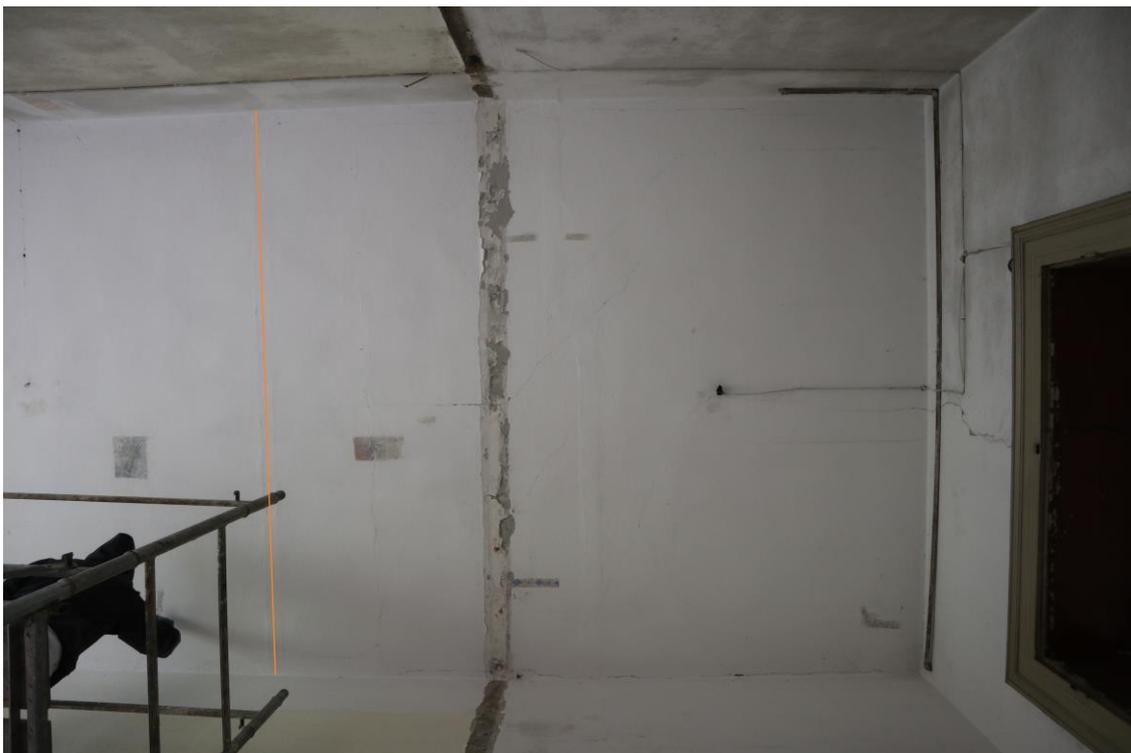
Le superfici sono interessate da diffuse fessurazioni superficiali e alcune profonde.

Sovrapposizione di tinteggiatura non idonea, a causa della composizione sintetica delle vernici, inficiante la traspirabilità dell'intonaco.

Il soffitto della sala n° 5, durante la realizzazione delle indagini stratigrafiche. La linea in arancione indica la posizione di un precedente tramezzo che suddivideva il locale; l'impianto decorativo su questa porzione di soffitto arrivava a questa linea, poi, al di là, nella porzione di soffitto verso la portafinestra, subentrava una seconda tipologia decorativa.

L'obiettivo dell'intervento prevede per questo ambiente il recupero degli impianti decorativi presenti a soffitto, intervenendo quindi con la rimozione completa dello strato pittorico attuale, tramite descialbo eseguito meccanicamente a bisturi o con ausilio di opportuni prodotti solventi o svernicianti. Le opere da eseguirsi dovranno inoltre comprendere la risoluzione delle diverse problematiche conservative riconducibili allo stato dell'intonaco, quali fessurazioni e distacchi dal supporto in arelle lignee; ciò avverrà tramite la stuccatura delle crepe e mancanze, ed il consolidamento delle parti non aderenti, ripristinando inoltre, nel caso di eventuali distacchi, il collegamento strutturale tra la tessitura lignea di sostegno all'intonaco e le travature a cui questa si aggancia. Per quanto riguarda la pellicola pittorica rinvenuta, si attuerà una prima fase di pulitura a secco, con eventuale consolidamento superficiale in caso di pigmentazioni decoese, seguita dal ritocco pittorico delle lacune di colore, da eseguirsi con colori a calce o acquerello, così da ridare maggiore leggibilità all'opera nei suoi particolari. Per le tracce delle tramezzature a soffitto che ripartiscono superfici con diversi impianti decorativi si propone il loro mantenimento a vista, realizzando, negli spazi da esse occupati, una stuccatura di colore neutro eseguita a livello del piano del soffitto. Di seguito viene esposto l'elenco delle schede tecniche di intervento.

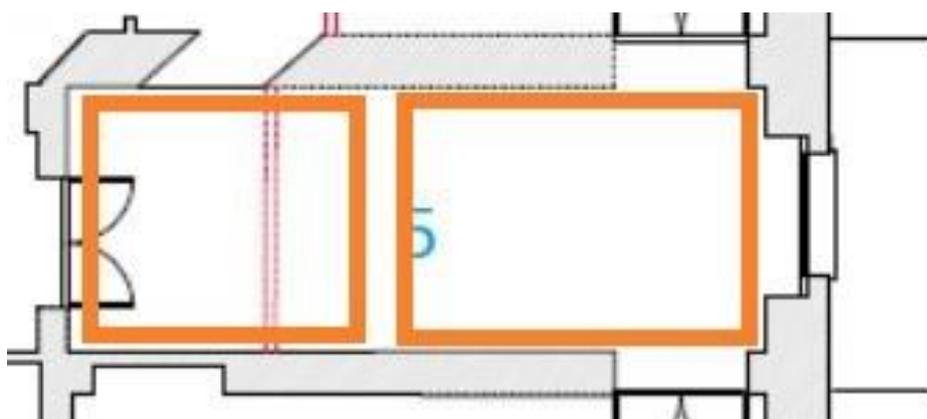
In arancione, la delimitazione dei due impianti decorativi presenti a soffitto.

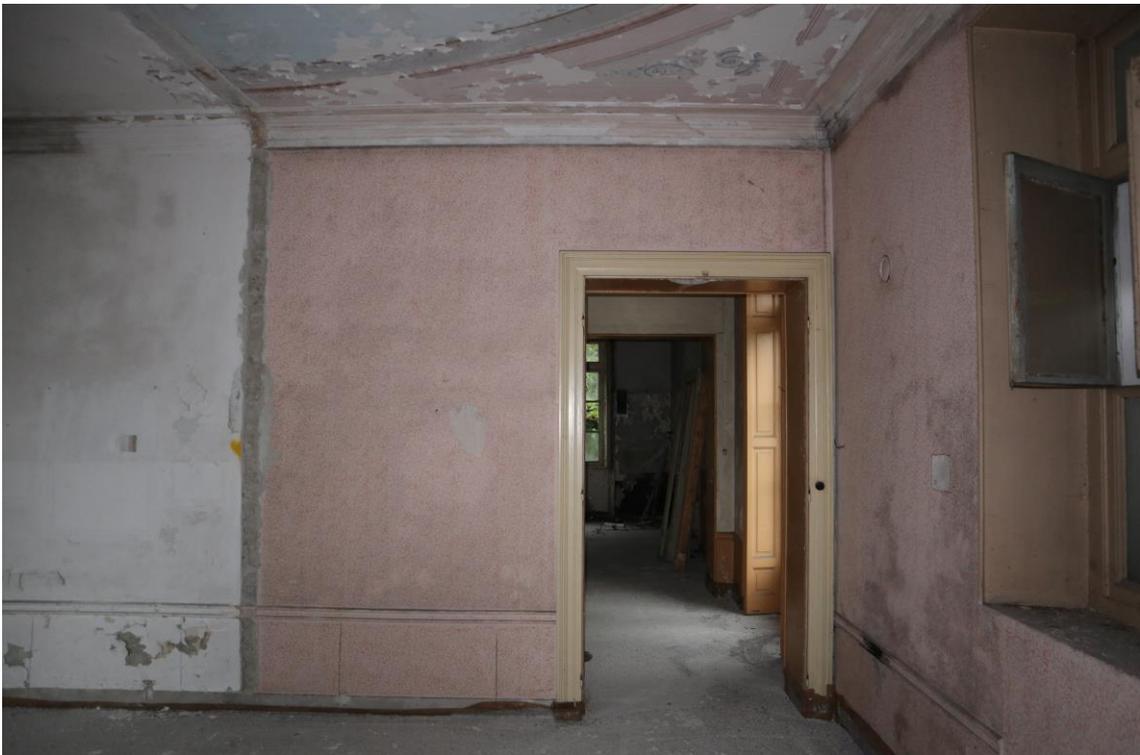
Apertura verso la sala adiacente, identificata n° 5 nel presente lavoro.

L'obiettivo dell'intervento prevede per questo ambiente il recupero dell' impianto decorativo presente a soffitto (compresa la cornice in stucco), intervenendo quindi con la rimozione completa dello strato pittorico attuale, tramite descialbo eseguito meccanicamente a bisturi o con ausilio di opportuni prodotti solventi o svernicianti. Le opere da eseguirsi dovranno inoltre comprendere la risoluzione delle diverse problematiche conservative riconducibili allo stato dell'intonaco, quali fessurazioni e distacchi dal supporto in arelle lignee; ciò avverrà tramite la stuccatura delle crepe e mancanze, ed il consolidamento delle parti non aderenti, ripristinando inoltre, nel caso di eventuali distacchi, il collegamento strutturale tra la tessitura lignea di sostegno all'intonaco e le travature a cui questa si aggancia. Per quanto riguarda la pellicola pittorica rinvenuta, si attuerà una prima fase di pulitura a secco, con eventuale consolidamento superficiale in caso di pigmentazioni decoese, seguita dal ritocco pittorico delle lacune di colore, da eseguirsi con colori a calce o acquerello, così da ridare maggiore leggibilità all'opera nei suoi particolari. Dove presenti, le localizzate alterazioni cromatiche e/o macchiature saranno oggetto di intervento mirato, previa realizzazione di test preliminari per la scelta delle più opportune metodologie di intervento.

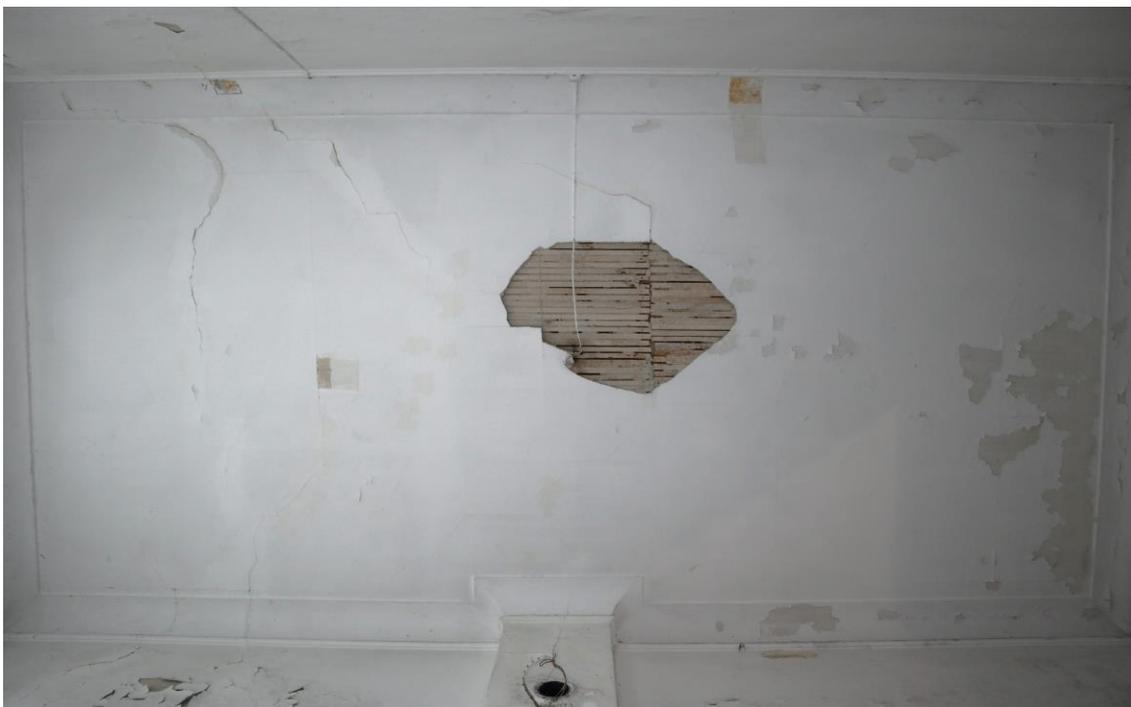
Sovrapposizione di varie tinteggiature, in parte in fase di sollevamento.

Vista complessiva del soffitto.

L'intervento prevede la revisione superficiale dell'intonaco tinteggiato del soffitto, rimuovendo vernici in fase di sollevamento o distacco tramite raschiatura manuale e carteggiatura, lasciando una superficie coesa e regolarizzata. Le rimanenti opere dovranno prevedere la risoluzione delle problematiche conservative riguardanti l'intonaco, quali fessurazioni e distacchi dal supporto in aeree lignee, tramite la stuccatura delle crepe e mancanze, ed il consolidamento in profondità, eventualmente anche strutturale, di parti di intonaco non aderenti.

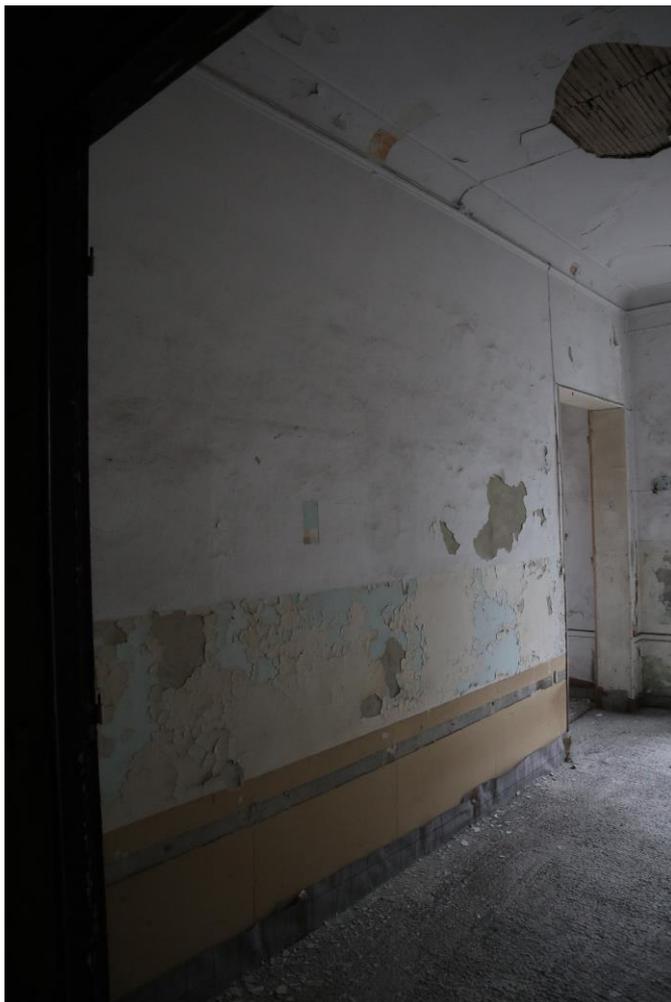
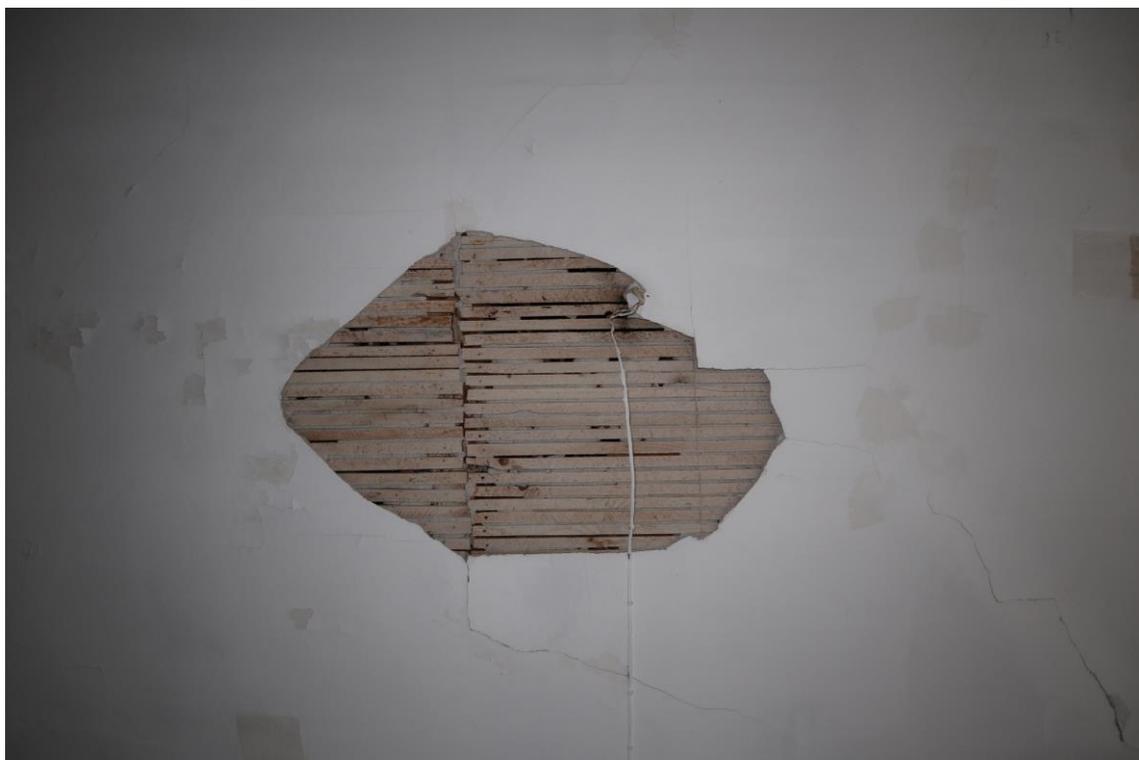
A lato, vista parziale della sala.
Sotto, particolare della lacuna
centrale dell'intonaco.

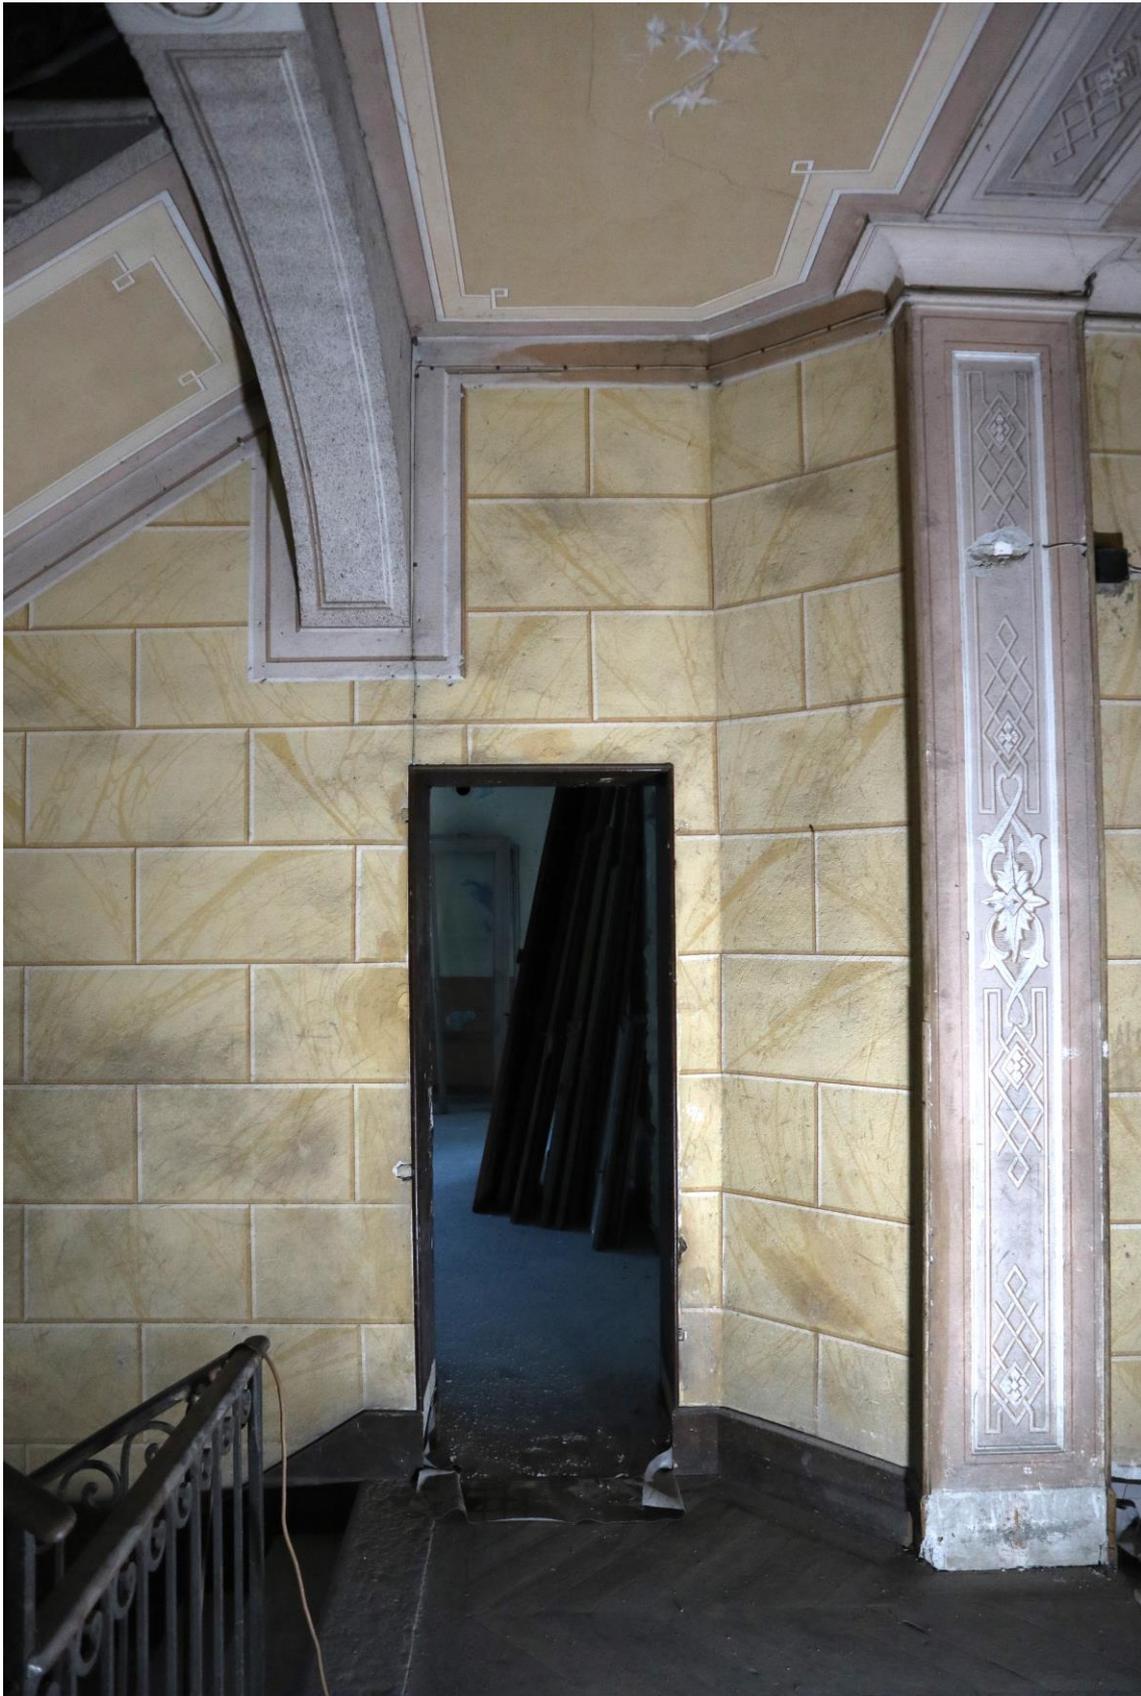
Pianerottolo di sbarco al primo piano.

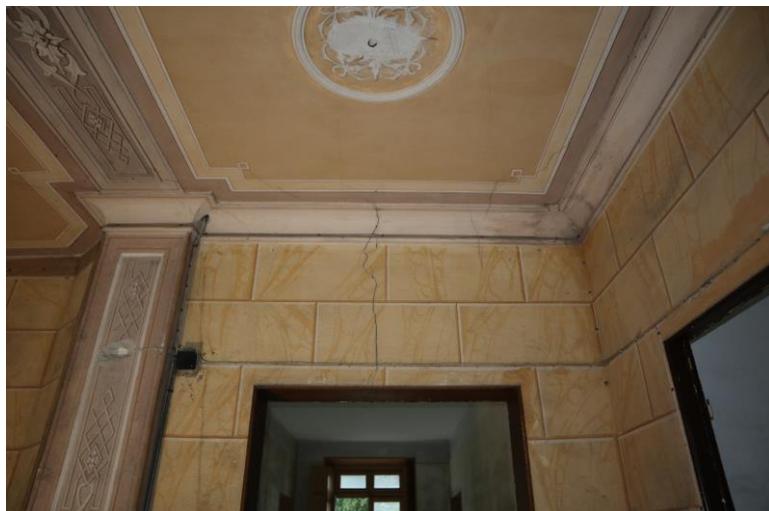
Soffitto dell'atrio a primo piano: l'elemento decorativo centrale, parzialmente mancante a causa di un intervento di stuccatura, è contornato da una cornice in gesso. Si notano le importanti fessurazioni che interessano le superfici, proseguendo sulle pareti, come visibile nella foto sotto.

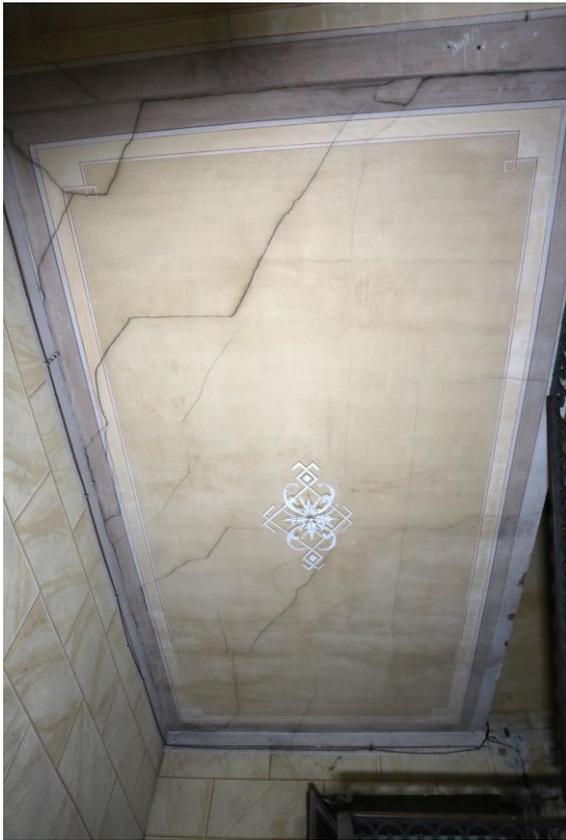
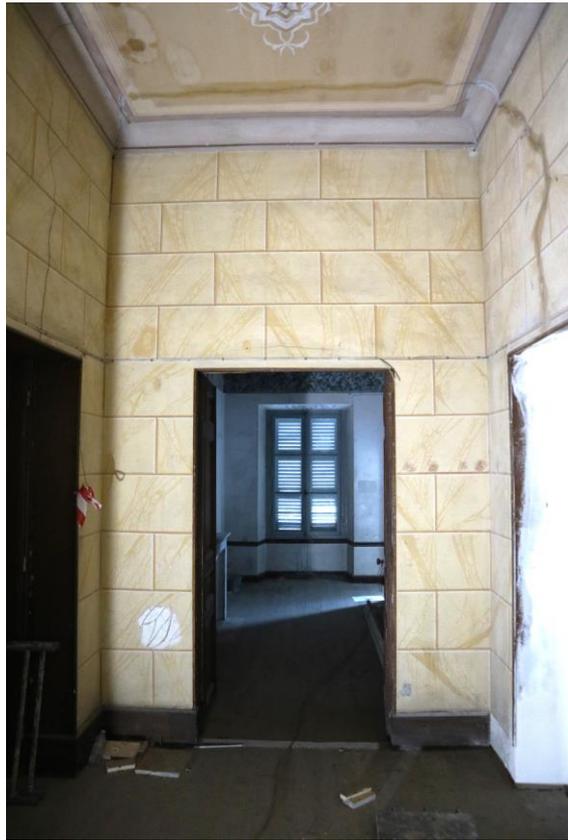
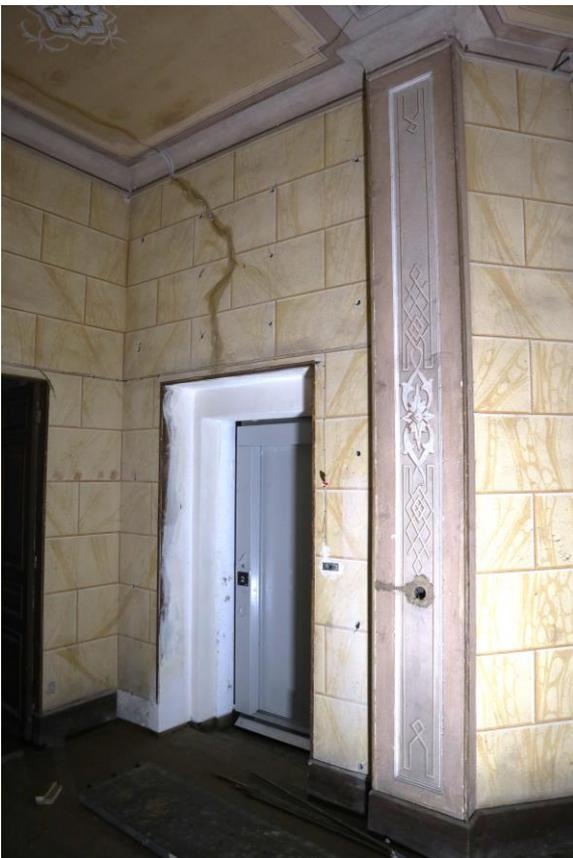
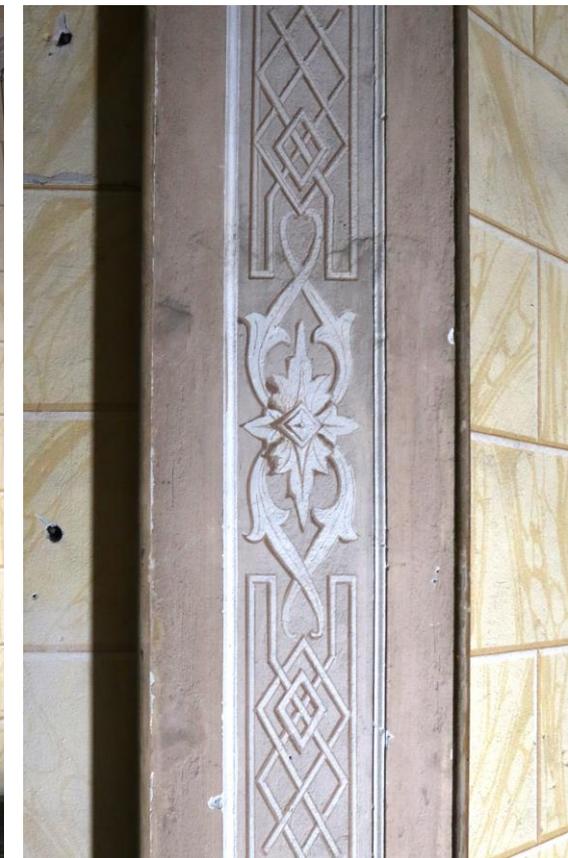
Immagini dello stato di fatto: soffitto scalone, pareti atrio, lesene.

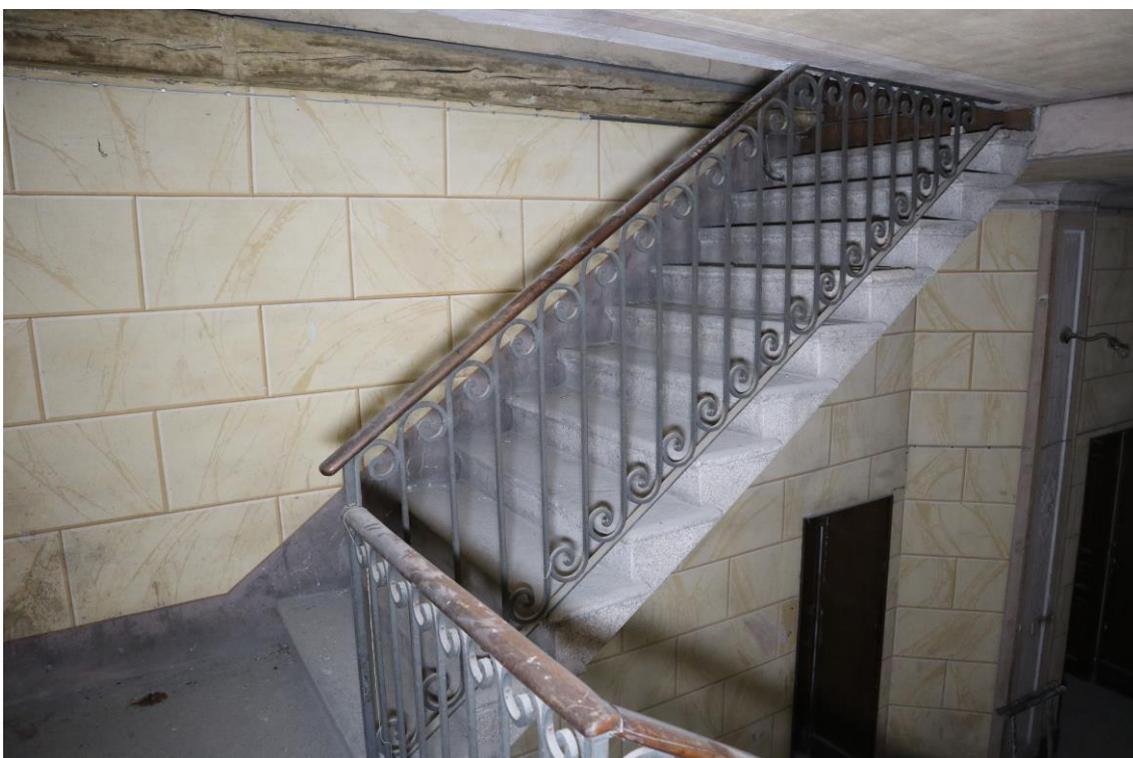
Parte finale della scala, con ingresso al sottotetto.

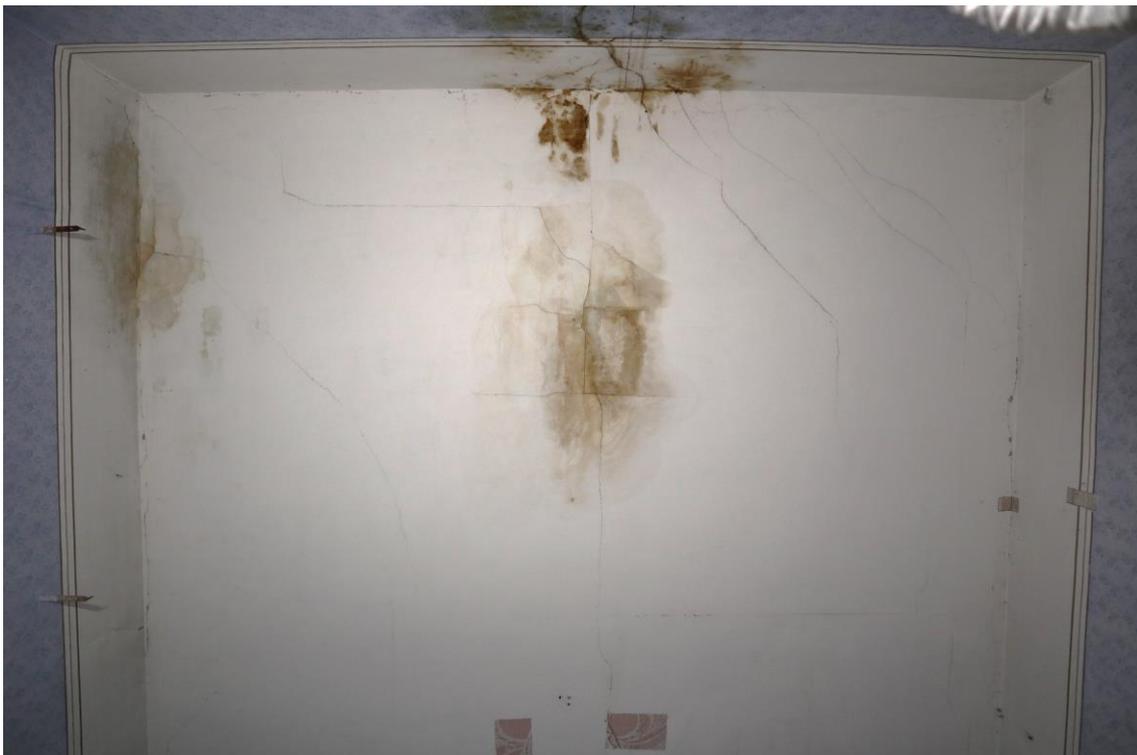
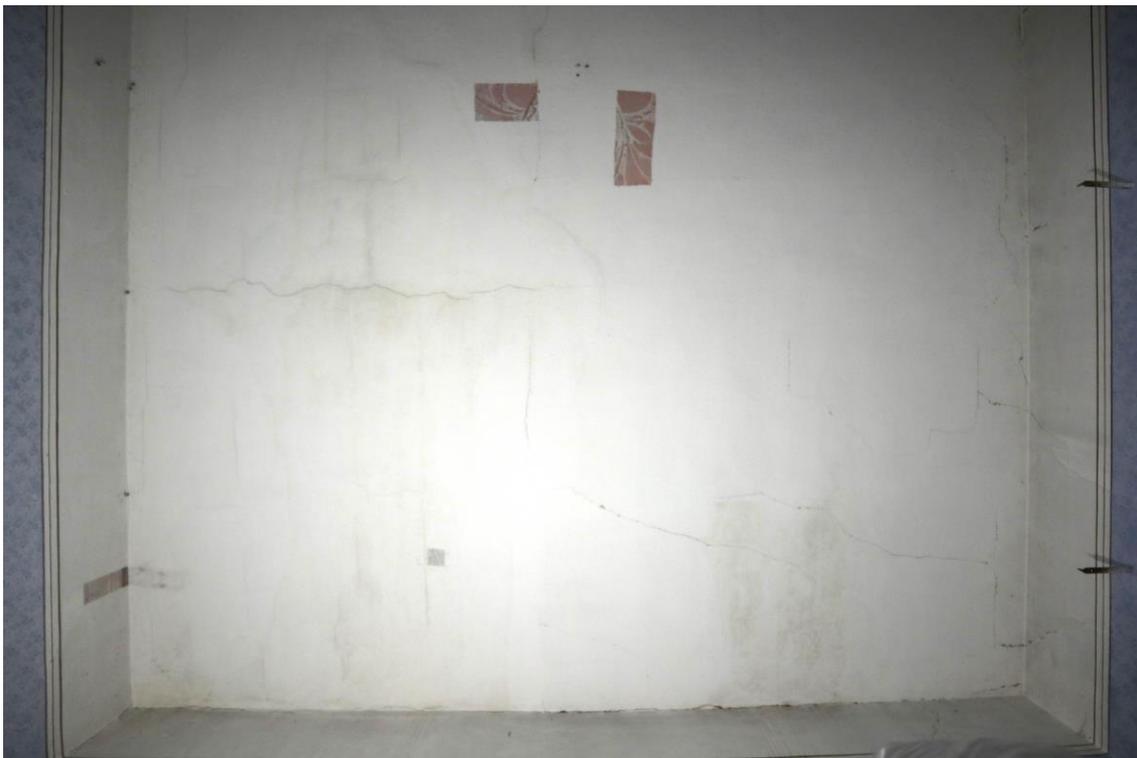
Sovrapposizione di tinteggiatura non idonea, a causa della composizione sintetica delle vernici, inficiante la traspirabilità dell'intonaco.

Immagini complessive del soffitto.
