**OGGETTO: VILLA RENZI CESCONI
PROGETTO PER IL RESTAURO CONSERVATIVO - LOTTO 3**

**RELAZIONE TECNICA E REDAZIONE DI SCHEDE TECNICHE DI
INTERVENTO PER LE OPERE DI RESTAURO**

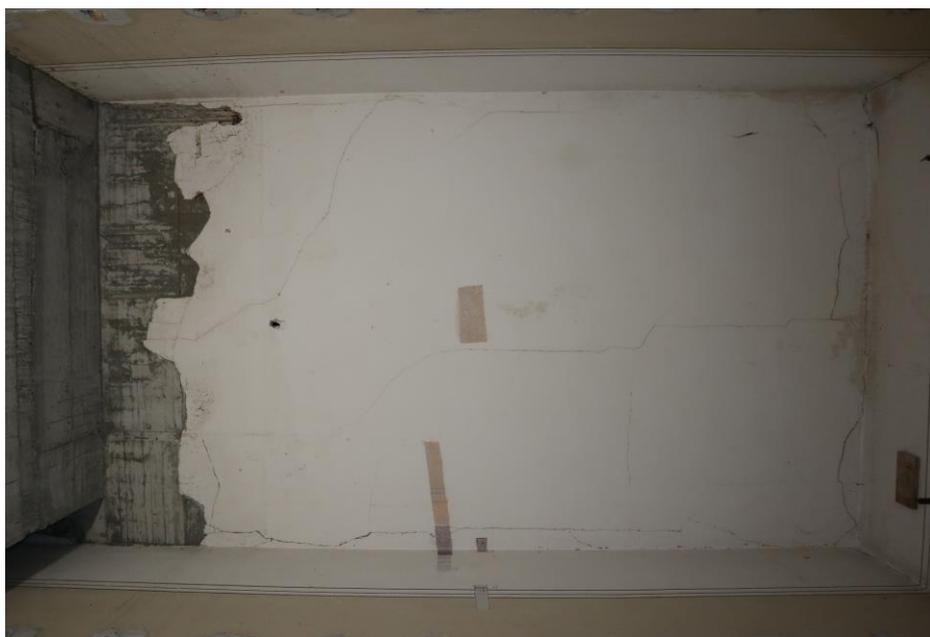
Sovrapposizione di varie tinteggiature relativamente recenti, in parte in fase di sollevamento.

Il soffitto nella sua interezza, stato di fatto attuale.

L'obiettivo dell'intervento prevede per questo ambiente il recupero dell' impianto decorativo presente a soffitto, intervenendo quindi con la rimozione completa dello strato pittorico attuale, tramite scialbo eseguito meccanicamente a bisturi o con ausilio di opportuni prodotti solventi o svernicianti. Le opere da eseguirsi dovranno inoltre comprendere la risoluzione delle diverse problematiche conservative riconducibili allo stato dell'intonaco, quali fessurazioni e distacchi dal supporto in arelle lignee; ciò avverrà tramite la stuccatura delle crepe e mancanze, ed il consolidamento delle parti non aderenti, ripristinando inoltre, nel caso di eventuali distacchi, il collegamento strutturale tra la tessitura lignea di sostegno all'intonaco e le travature a cui questa si aggancia. Per quanto riguarda la pellicola pittorica rinvenuta, si attuerà una prima fase di pulitura a secco, con eventuale consolidamento superficiale in caso di pigmentazioni decoese, seguita dal ritocco pittorico delle lacune di colore, da eseguirsi con colori a calce o acquerello, così da ridare maggiore leggibilità all'opera nei suoi particolari.

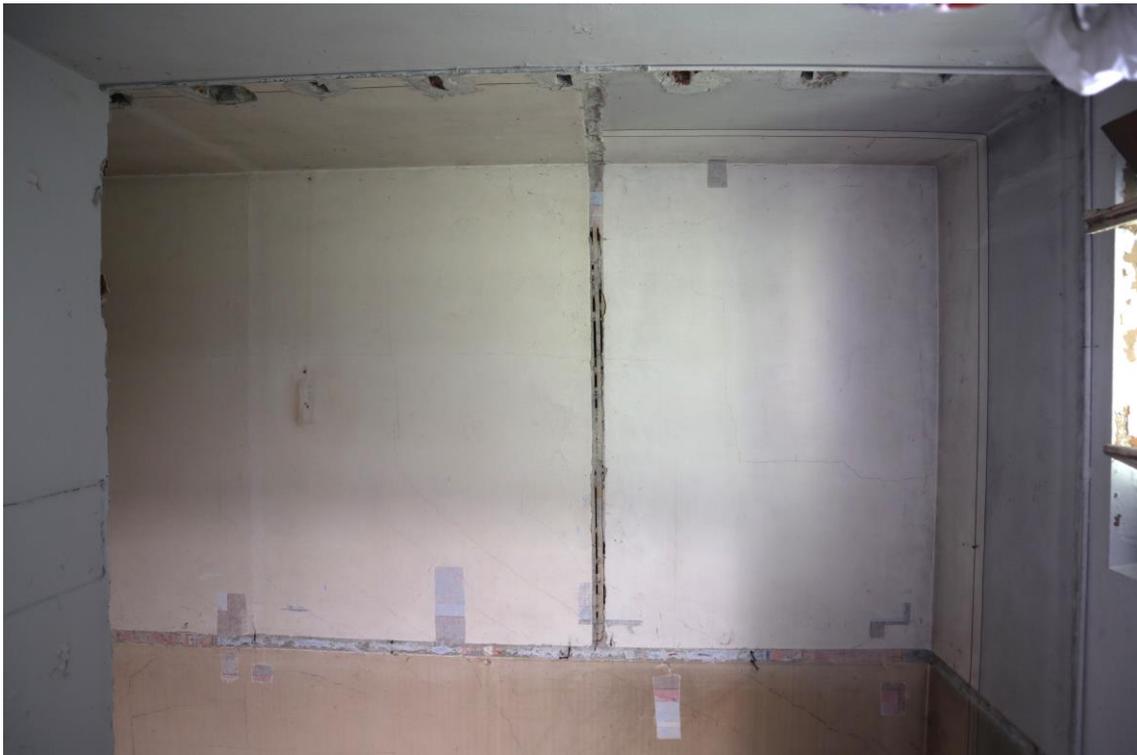
Le porzioni di soffitto con le tracce delle tramezzature.

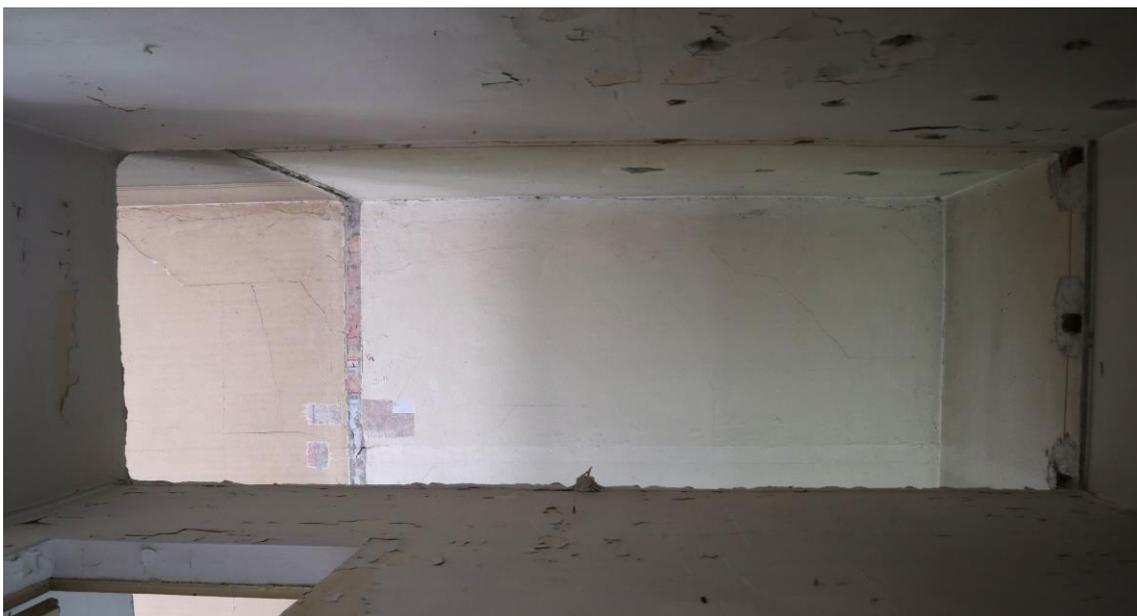
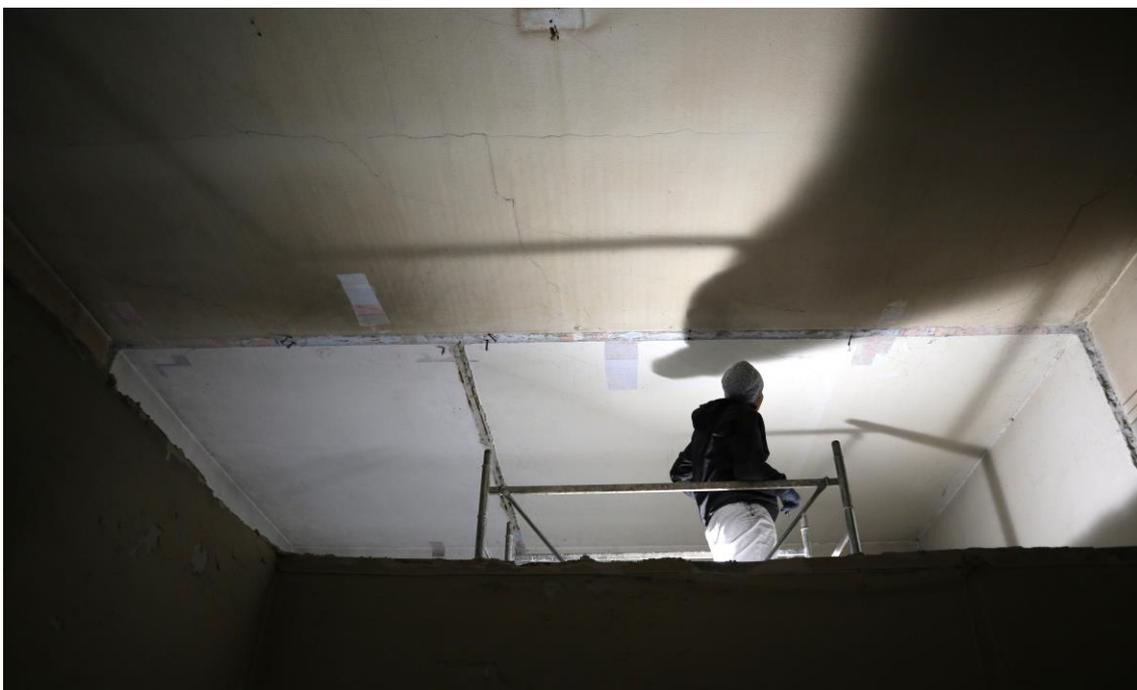
Qui sopra, durante la fase di realizzazione delle stratigrafie.

Qui a lato, in arancio, le ripartizioni degli impianti decorativi riconosciuti.

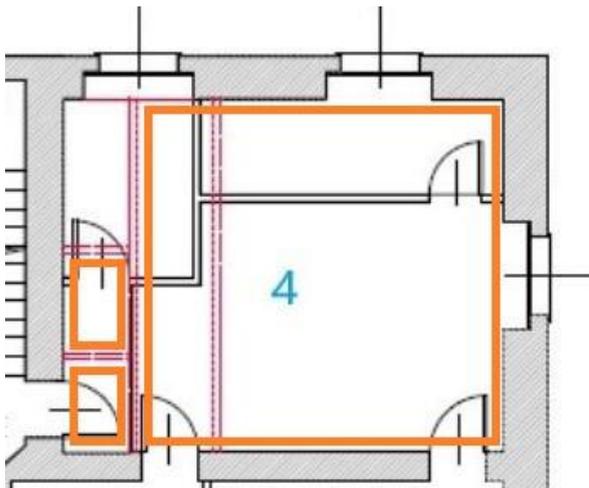
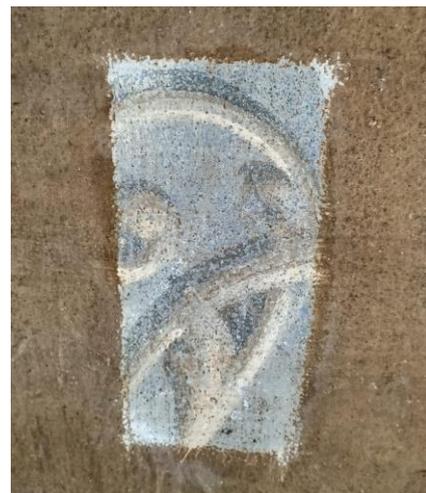
Le tracce dei tramezzi rimossi mettono in luce la presenza del grande impianto decorativo ancora in essere, che occupa buona parte della sala. Le stratigrafie eseguite hanno inoltre appurato la presenza di elementi decorativi inerenti due piccoli ambienti un tempo ricavati nella sala. Nella foto qui sopra si nota trasparire, in basso, la linea orizzontale delle originarie tramezzature che confinavano la grande decorazione e dividevano il locale con i due piccoli ambienti di cui sopra.

Qui sopra, a sinistra, in arancio, le ripartizioni degli impianti decorativi riconosciuti. A destra, un particolare della parte centrale del soffitto, con tassello evidenziante la stratificazione pittorica relativa all'impianto decorativo principale.

L'obiettivo dell'intervento prevede per questo ambiente il recupero degli impianti decorativi presenti a soffitto, intervenendo quindi con la rimozione completa dello strato pittorico attuale, tramite descialbo eseguito meccanicamente a bisturi o con ausilio di opportuni prodotti solventi o svernicianti. Le opere da eseguirsi dovranno inoltre comprendere la risoluzione delle diverse problematiche conservative riconducibili allo stato dell'intonaco, quali fessurazioni e distacchi dal supporto in arelle lignee; ciò avverrà tramite la stuccatura delle crepe e mancanze, ed il consolidamento delle parti non aderenti, ripristinando inoltre, nel caso di eventuali distacchi, il collegamento strutturale tra la tessitura lignea di sostegno all'intonaco e le travature a cui questa si aggancia. Per quanto riguarda la pellicola pittorica rinvenuta, si attuerà una prima fase di pulitura a secco, con eventuale consolidamento superficiale in caso di pigmentazioni decoese, seguita dal ritocco pittorico delle lacune di colore, da eseguirsi con colori a calce o acquerello, così da ridare maggiore leggibilità all'opera nei suoi particolari.

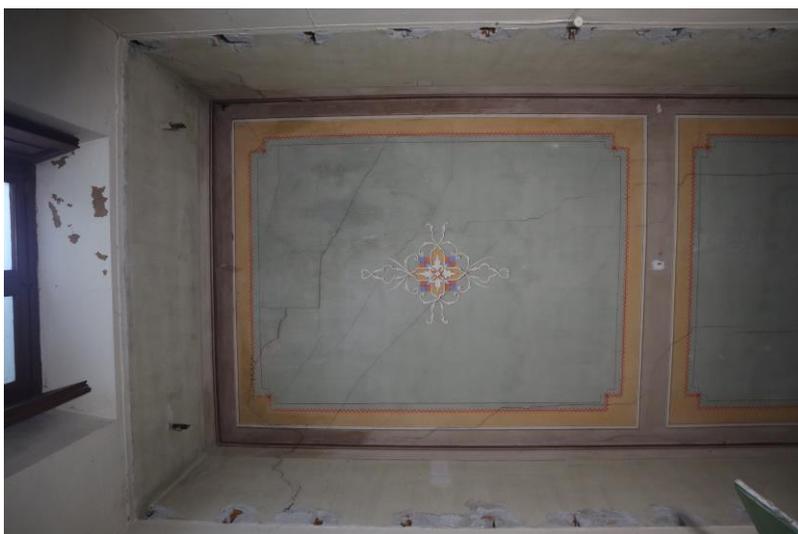
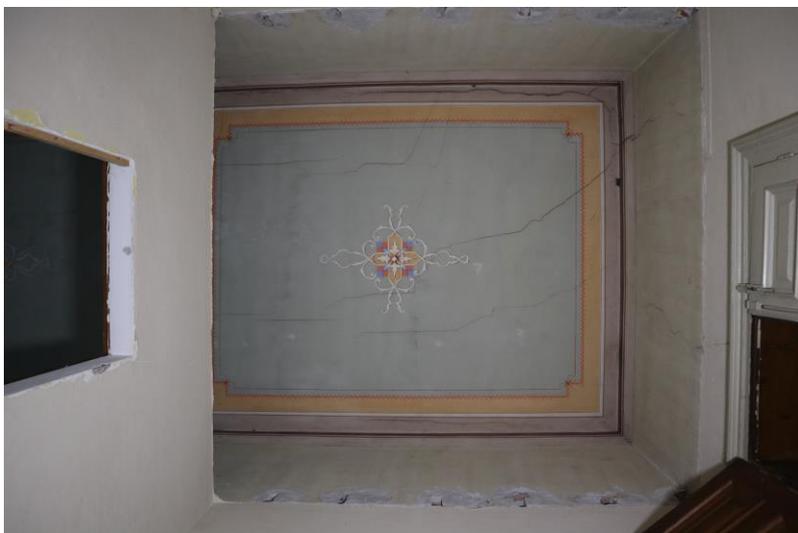
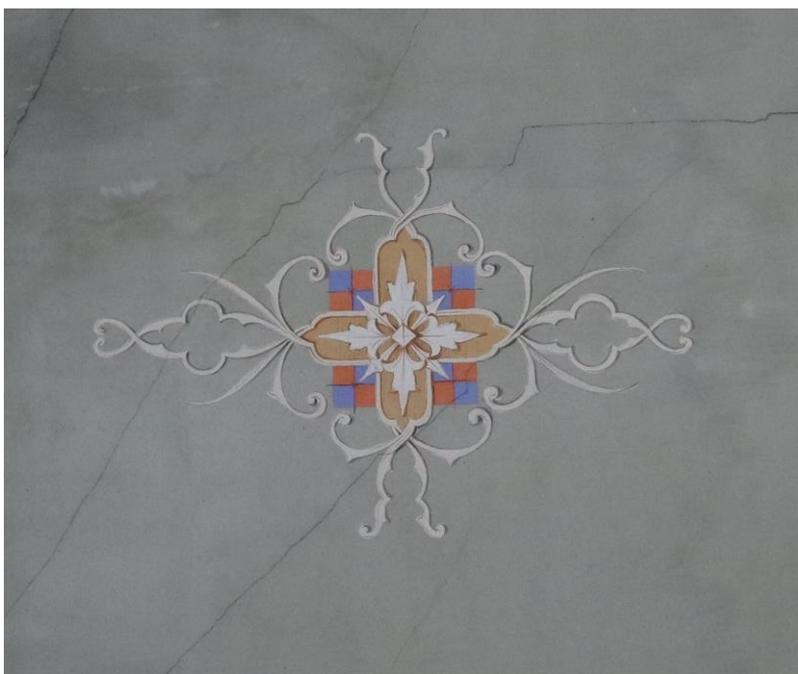
Il quadro fessurativo risulta di una certa importanza, con fessurazioni sia superficiali che profonde diffuse sulla totalità delle superfici.

Perdite di aderenza tra intonaco e supporto ligneo, principalmente in corrispondenza delle fessurazioni più importanti.

In questo caso si tratta della perdita di pellicola pittorica dovuta a leggere abrasioni e stuccature localizzate.

Alcune aree localizzate delle superfici decorate presentano ritocchi pittorici eseguiti in precedenti interventi manutentivi.

Il soffitto è decorato con riquadrature, al centro è inserito un motivo ornamentale.

L'obiettivo dell'intervento prevede il recupero degli apparati decorativi del soffitto. Le opere da eseguirsi dovranno quindi portare alla risoluzione delle diverse problematiche conservative in essere, di cui le più gravi riguardano lo stato dell'intonaco, interessato da degradi quali fessurazioni e deficit di aderenza al supporto in arelle lignee. Si provvederà inoltre, nel caso di eventuali distacchi, al ripristino del collegamento strutturale tra la tessitura lignea di sostegno all'intonaco e le travature a cui questa si aggancia. Per quanto riguarda la pellicola pittorica, si attuerà una prima fase di pulitura a secco, con eventuale consolidamento superficiale in caso di pigmentazioni decoese, seguita dal ritocco pittorico delle lacune di colore, da eseguirsi con colori a calce o acquerello, principalmente su parti stuccate o con macchiature e ridipinture non rimovibili con metodologie di pulitura.

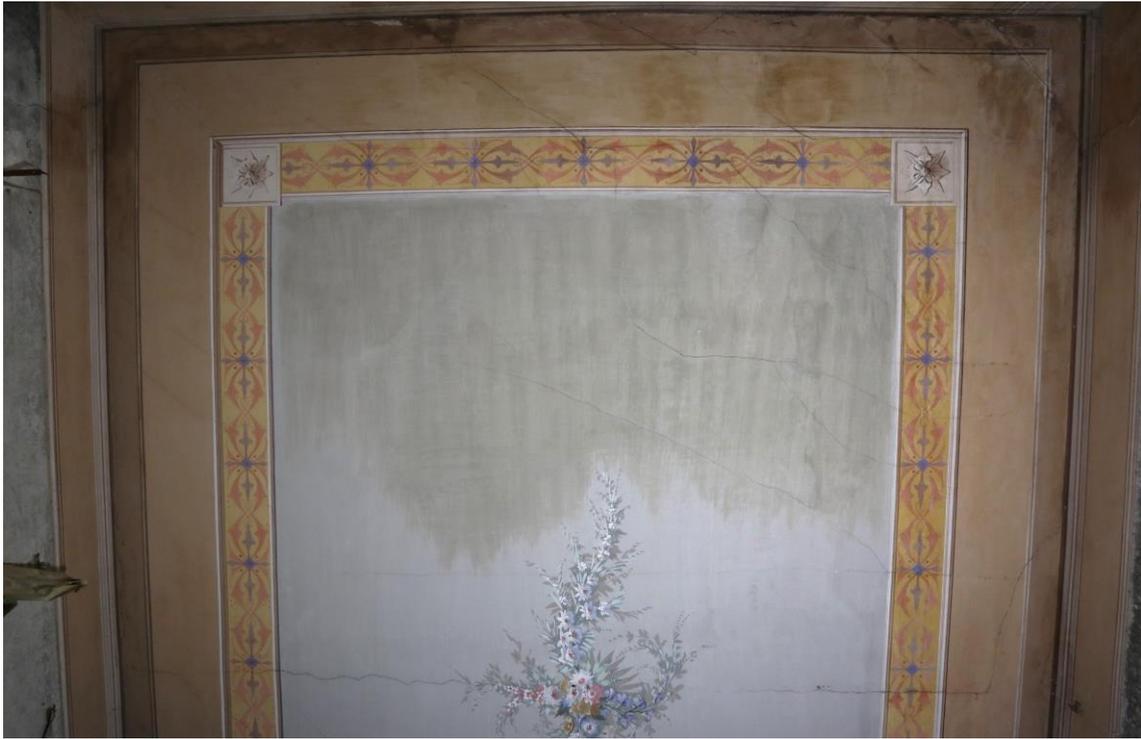
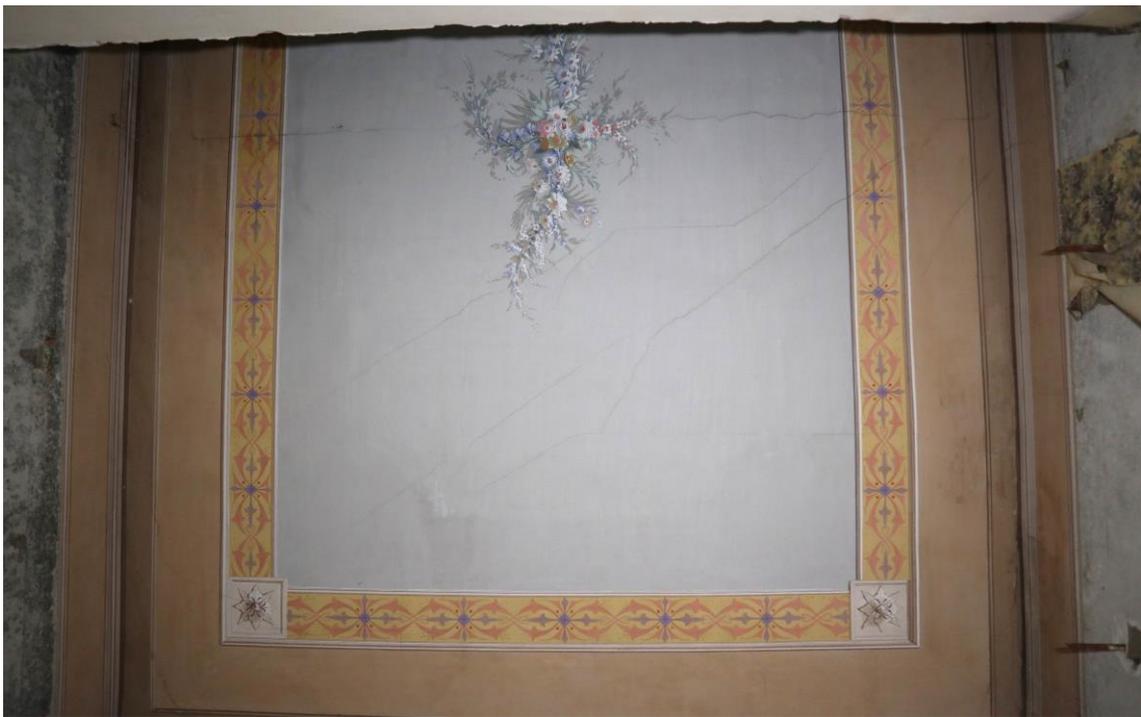
Il quadro fessurativo risulta di una certa importanza, con fessurazioni sia superficiali che profonde diffuse sulla totalità delle superfici.

Perdite di aderenza tra intonaco e supporto ligneo, principalmente in corrispondenza delle fessurazioni più importanti.

In questo caso si tratta della perdita di pellicola pittorica dovuta a leggere abrasioni e stuccature localizzate.

Immagini complessive del soffitto, riprese dai due lati della parete divisoria. Nella fotografia in alto si nota come una grande porzione della superficie monocroma all'interno della cornice perimetrale sia interessata da una evidente alterazione cromatica.

L'obiettivo dell'intervento prevede il recupero degli apparati decorativi del soffitto. Le opere da eseguirsi dovranno quindi portare alla risoluzione delle diverse problematiche conservative in essere, di cui le più gravi riguardano lo stato dell'intonaco, interessato da degradi quali fessurazioni e deficit di aderenza al supporto in arelle lignee. Si provvederà inoltre, nel caso di eventuali distacchi, al ripristino del collegamento strutturale tra la tessitura lignea di sostegno all'intonaco e le travature a cui questa si aggancia. Per quanto riguarda la pellicola pittorica, si attuerà una prima fase di pulitura a secco, con eventuale consolidamento superficiale in caso di pigmentazioni decoese, seguita dal ritocco pittorico delle lacune di colore, da eseguirsi con colori a calce o acquerello, principalmente su parti stuccate o con macchiature e ridipinture non rimovibili con metodologie di pulitura.

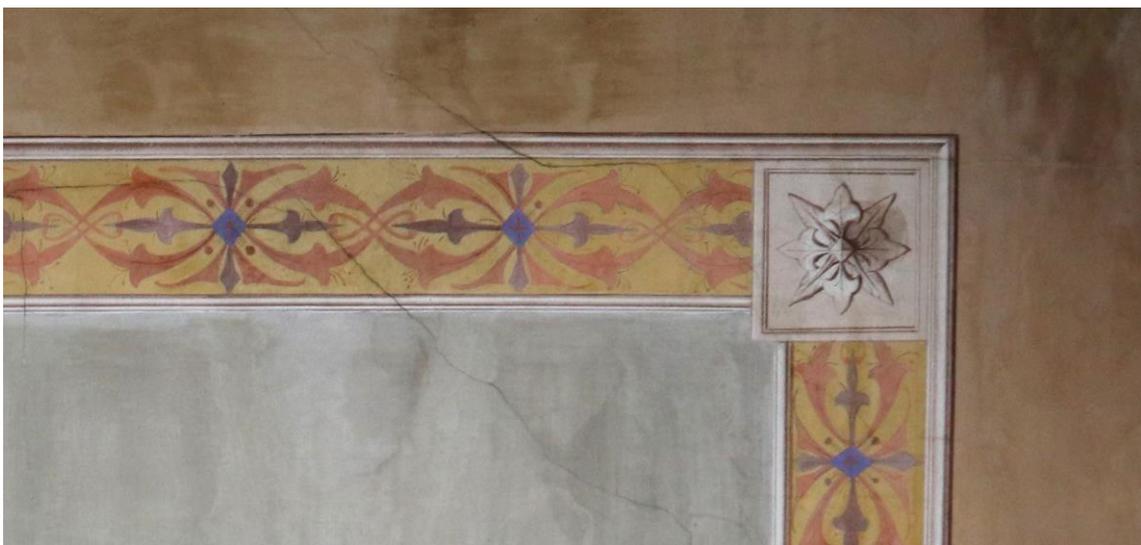
L'impianto decorativo si conclude con una fascia contornante la parte sommitale delle pareti: in questo punto si notano degradi dovuti a colature, alonature da umidità, alterazioni cromatiche provocate da viraggio dei colori utilizzati per ritoccare le superfici in precedenti interventi manutentivi. L'intonaco di parete sottostante la fascia decorativa era ricoperto da una tappezzeria, di cui rimangono pochi lacerti. Nella foto qui sopra si notano, sulla parete di destra, gli incassi realizzati per l'inserimento dei travetti lignei che sorreggevano il soffitto ribassato

Particolare della decorazione pittorica relativa alla cornice perimetrale.

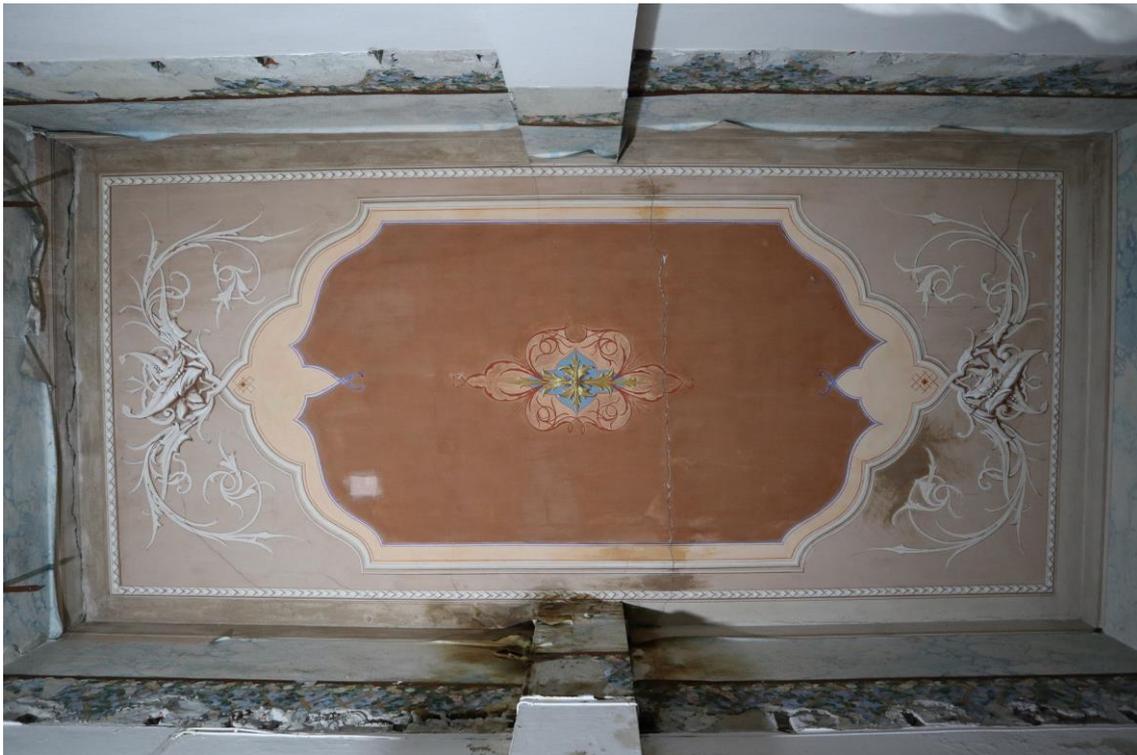
Il quadro fessurativo risulta di una certa importanza, con fessurazioni sia superficiali che profonde diffuse sulla totalità delle superfici.

Perdite di aderenza tra intonaco e supporto ligneo, principalmente in corrispondenza delle fessurazioni più importanti.

In questo caso si tratta della perdita di pellicola pittorica dovuta a leggere abrasioni e stuccature localizzate.

Qui sopra, vista complessiva del soffitto.

L'obiettivo dell'intervento prevede il recupero degli apparati decorativi del soffitto. Le opere da eseguirsi dovranno quindi portare alla risoluzione delle diverse problematiche conservative in essere, di cui le più gravi riguardano lo stato dell'intonaco, interessato da degradi quali fessurazioni e deficit di aderenza al supporto in arelle lignee. Si provvederà inoltre, nel caso di eventuali distacchi, al ripristino del collegamento strutturale tra la tessitura lignea di sostegno all'intonaco e le travature a cui questa si aggancia. Per quanto riguarda la pellicola pittorica delle decorazioni, si attuerà una prima fase di pulitura a secco, con eventuale consolidamento superficiale in caso di pigmentazioni decoese, seguita dal ritocco pittorico delle lacune di colore, da eseguirsi con colori a calce o acquerello, così da ridare maggiore leggibilità all'opera nei suoi particolari.

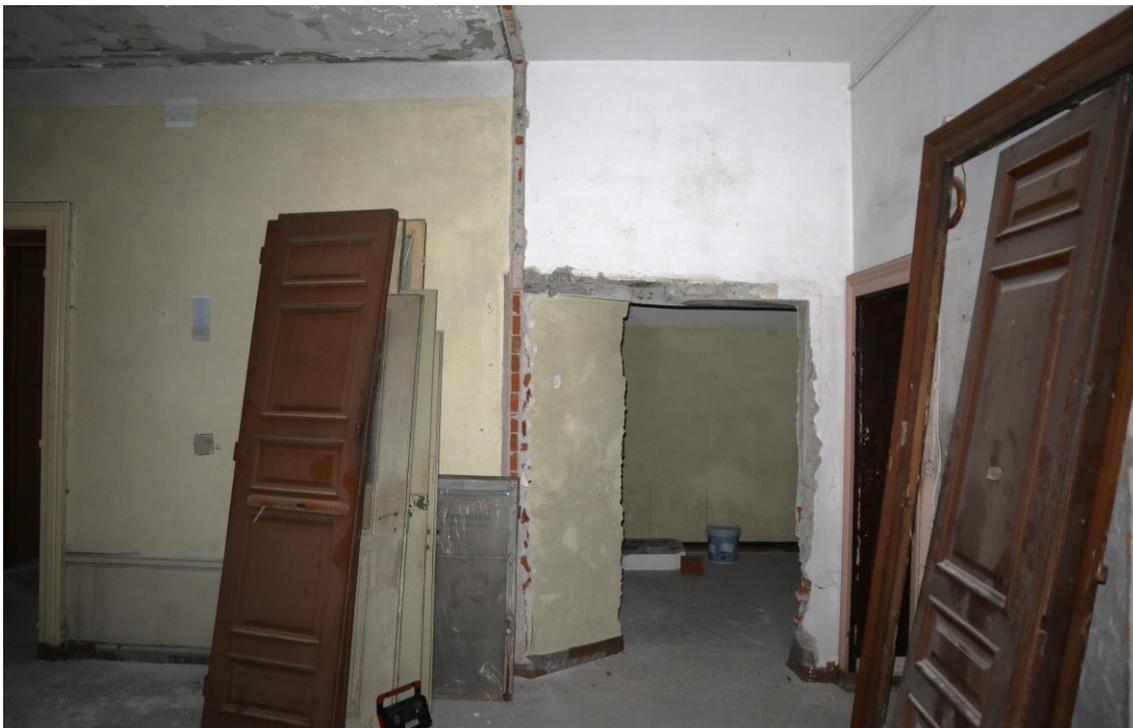
Le porte interne situate a piano primo, a causa di precedenti lavorazioni inerenti il rifacimento delle solette, risultano quasi tutte smontate dalla loro sede e accatastate all'interno dell'edificio. Per quanto è stato possibile verificare sono presenti tutti i pezzi, in sufficienti condizioni conservative. Come per le relative cornici, questi elementi risultano essere stati soggetti a molteplici riverniciature e si mantengono generalmente integri, interessati localmente da leggeri fenomeni di degrado dovuti ad abrasione superficiale, scheggiature, fessurazioni. Presenti depositi di polveri incoerenti e sporco generico su tutte queste superfici.

Piano primo, porte accatastate nella sala n° 4 e, qui sotto, elementi lignei della sala n° 5

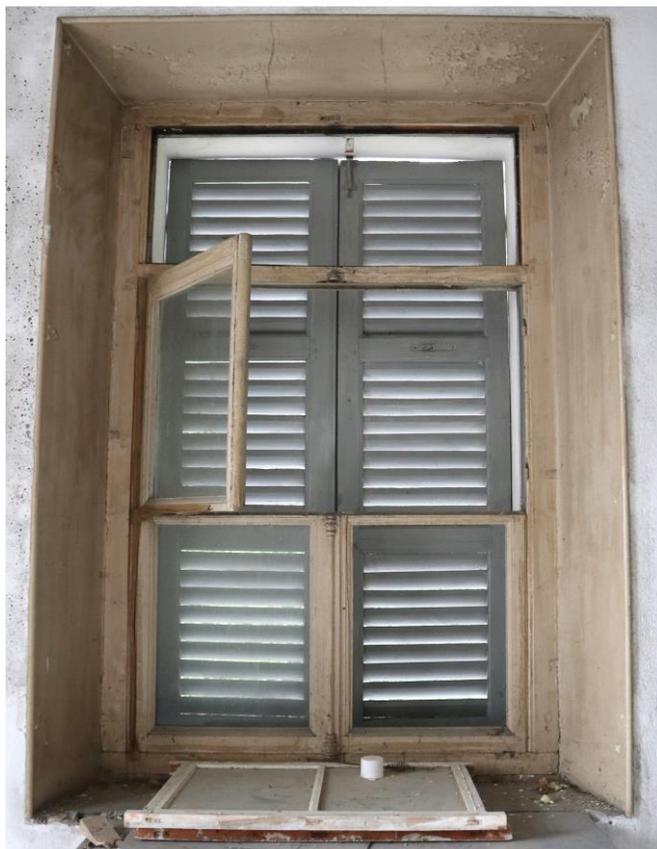
Questi elementi si presentano in mediocri o pessime condizioni di conservazione; le superfici esterne risultano usurate dall'azione degli agenti atmosferici, congiunta alla mancanza di manutenzione, comportanti perdita delle verniciature protettive, decoesione superficiale, formazione di fessurazioni, marcescenza localizzata di parti. Molti dei vetri risultano rotti o mancanti: inoltre questi sono posati dall'esterno e senza fermavetro, in appoggio ai listelli interni e fissati solo con stucco e chiodini.

Particolari del degrado delle
superfici esterne; si nota la
precaria sistemazione dei vetri, che
sulla faccia esterna delle finestre
mancano di elemento ferma vetro.
Sala n° 4 a piano primo

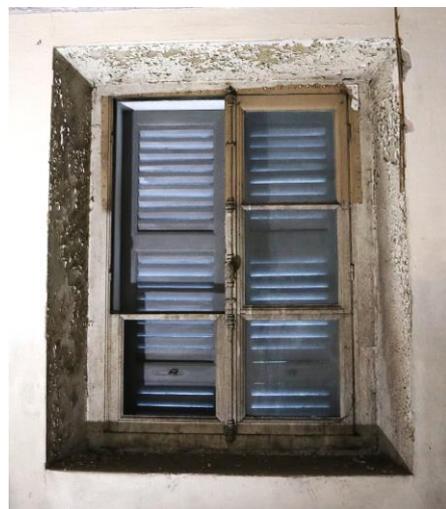
Finestra con elementi mancanti, sala n° 6 al secondo piano.

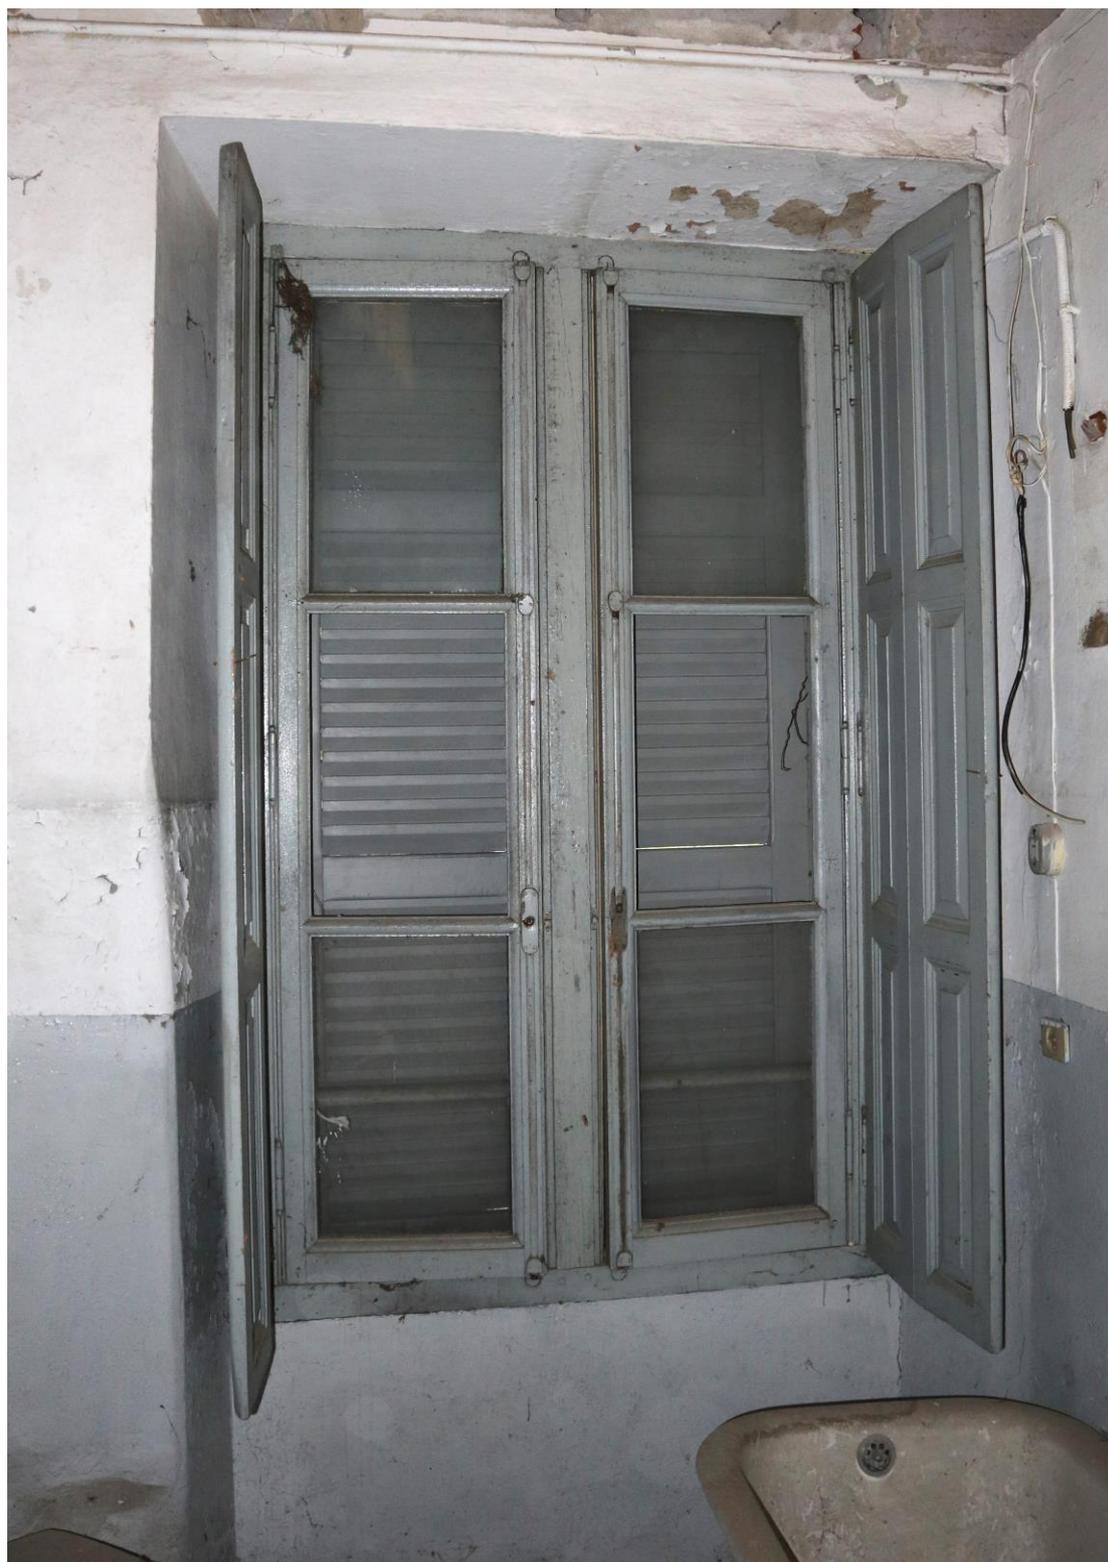
Questa finestra, nella sala n° 4 del secondo piano, presenta una conformazione leggermente difforme dal modello unico che caratterizza i serramenti di questo piano: in luogo della chiusura a incastro centrale concavo-convesso delle ante, qui queste ultime vanno in battuta su un elemento fisso verticale, posto al centro del telaio.

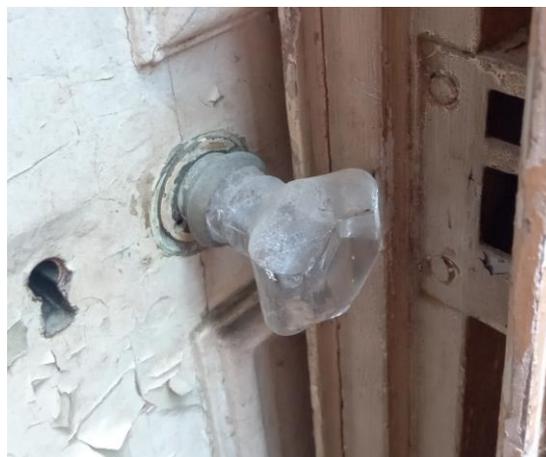
Nella foto a lato, un pomello di tipo differente, probabilmente una sostituzione, su porta ad una anta del primo piano.

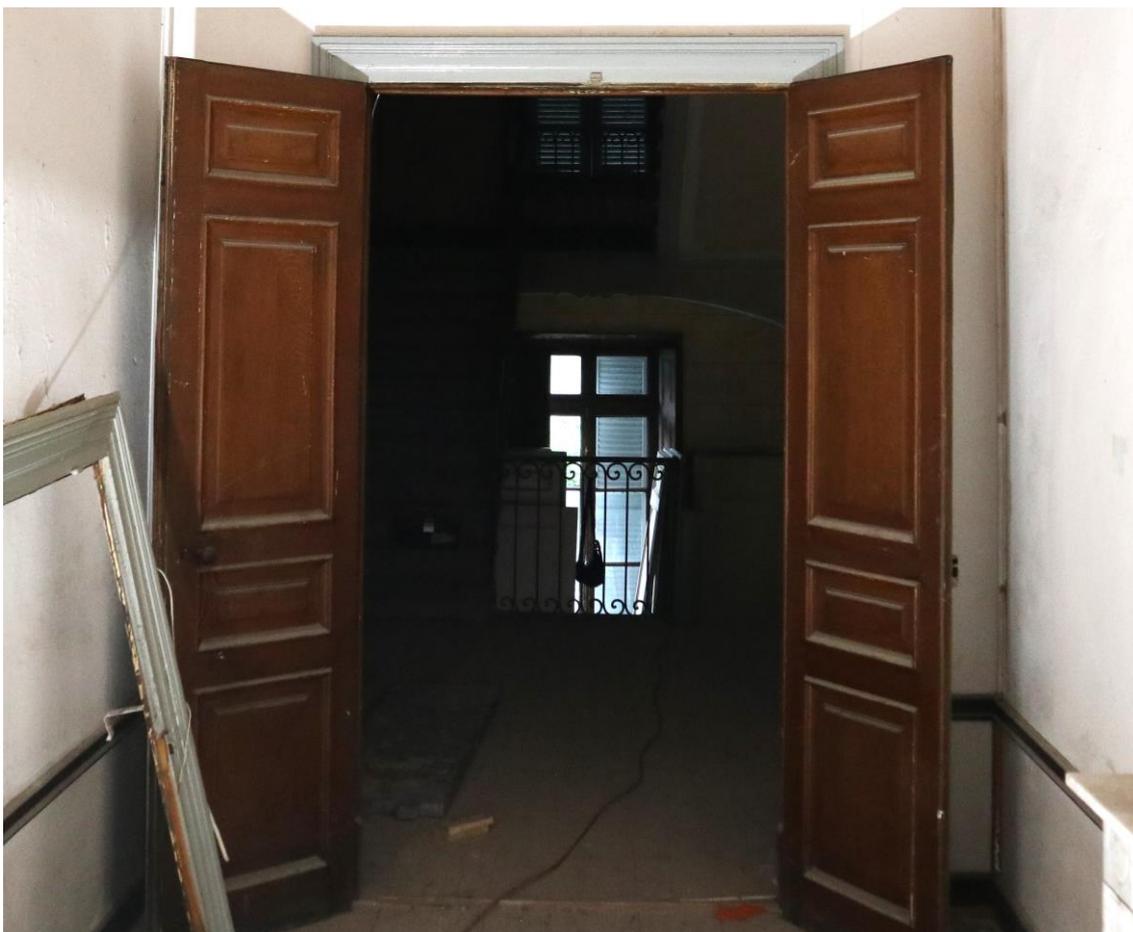
Sala 5 al secondo piano: porta a due ante su apertura verso l'atrio. Qui la serratura originale è stata sostituita, rimangono in essere le aste di bloccaggio a pavimento e verso l'alto.

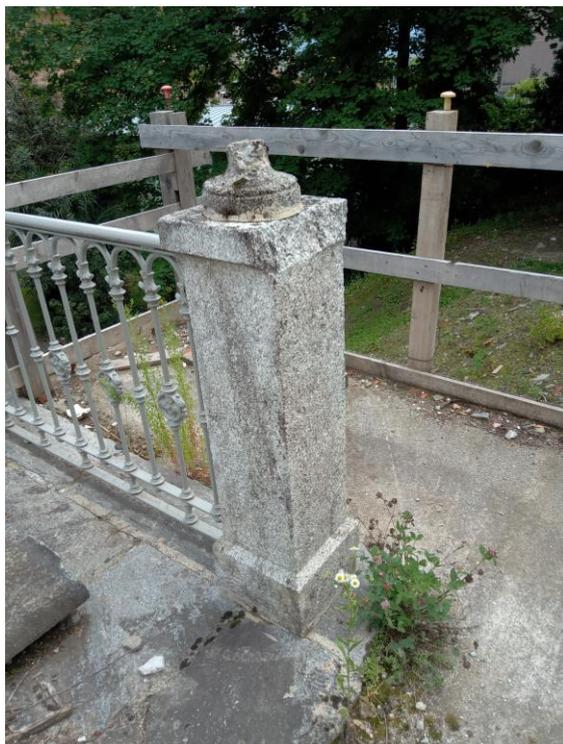
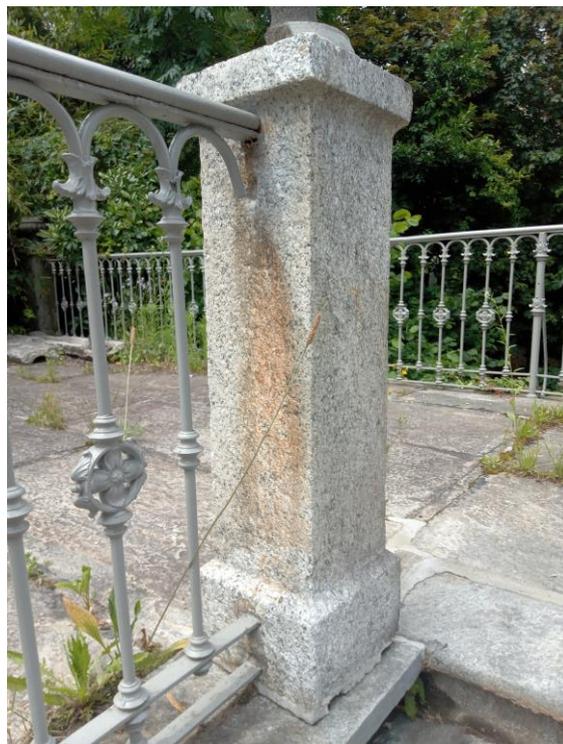
- Depositi superficiali di polveri incoerenti
- Presenza di patine biologiche
- Depositi coesi di polveri e particellato
- Macchiature da ossidi di ferro, provenienti da colature in corrispondenza degli innesti metallici della ringhiera.
- Leggere sbrecciature lungo gli spigoli, con una mancanza più accentuata su uno dei pilastri, nella sua parte superiore.
- Degradamento delle stuccature cementizie dei giunti, tra pilastro e base pavimentale.

Pilastrini in granito bianco: nella foto a sinistra si notano patologie riguardanti patine biologiche, depositi di sporco, mancanza di parte della cornice superiore. Nella foto a destra è evidente la macchiatura giallastra causata da colatura degli ossidi ferrosi dalla balaustra.

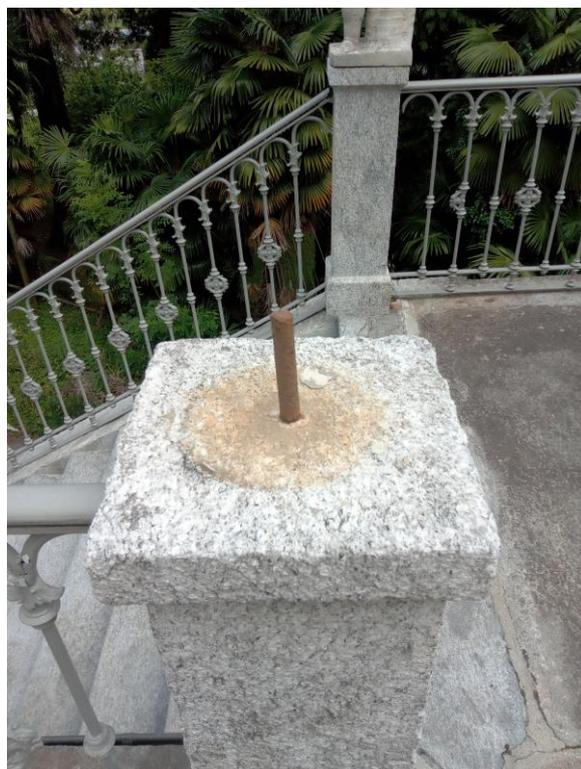
Nella foto a lato, particolare del perno in ferro inserito nella parte centrale dei pilastrini, a collegamento con gli elementi a vaso.

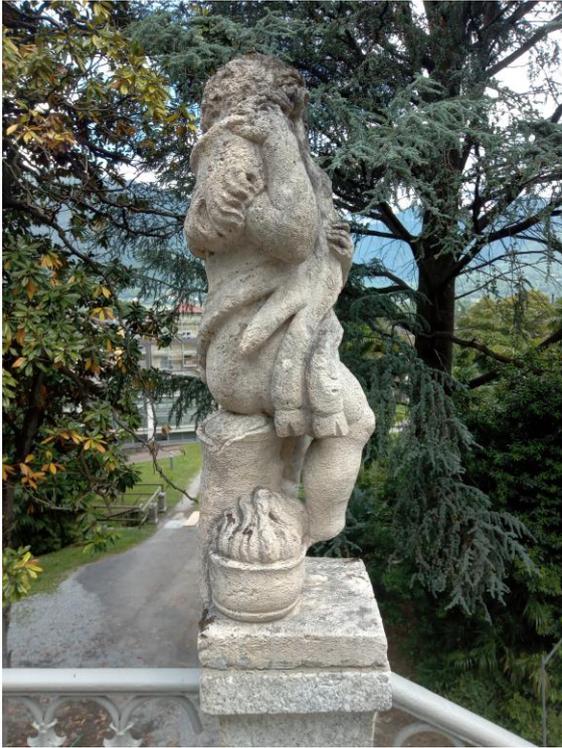
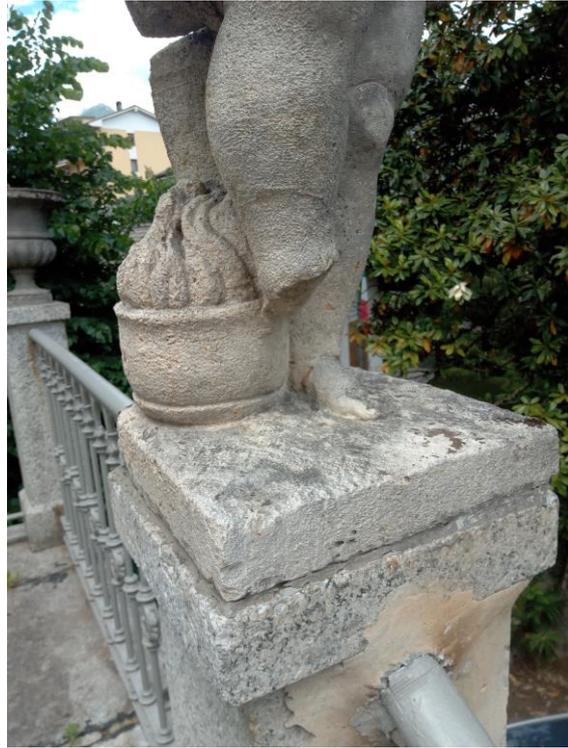
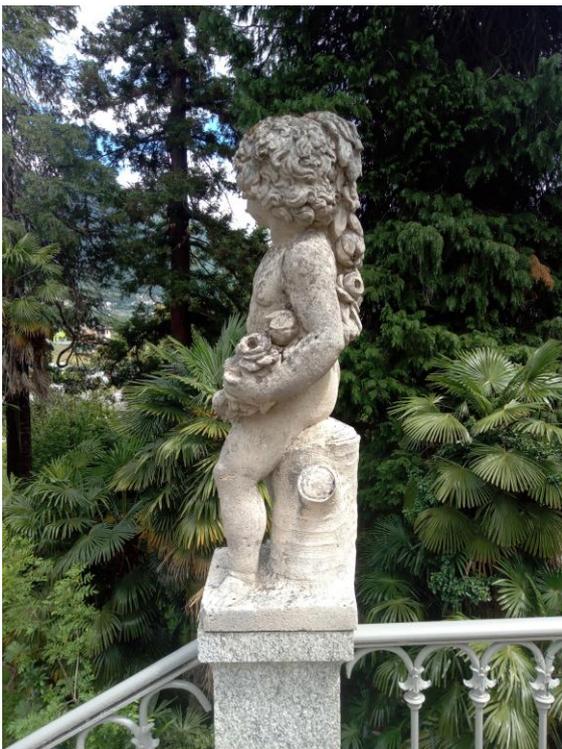
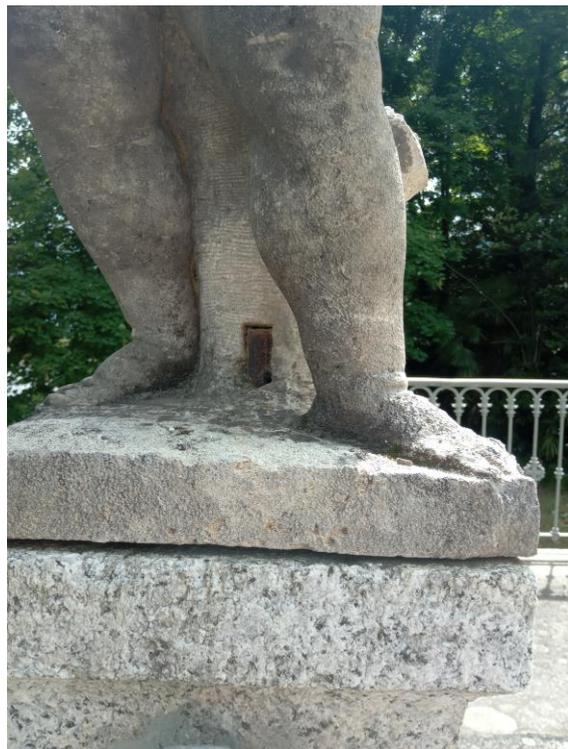
- Depositi superficiali di polveri incoerenti
- Presenza di patine biologiche
- Depositi coesi di polveri e particellato
- Mancanza di parti del modellato, riscontrabile su uno dei due elementi scultorei, dove risultano mancanti il piede e la caviglia destri.
- Degradamento delle stuccature cementizie dei giunti, tra pilastro e base della scultura.

I putti sono posizionati sui pilastri tra il terrazzamento e la rampa delle scale, rivolti uno verso l'altro. Nella foto in alto a destra si nota la mancanza di parte del modellato su uno degli elementi scultorei, che per il resto si presentano discretamente integri. Nella foto qui sopra a destra, particolare della base, dove si nota una parte esposta del ferro di collegamento al pilastro.

- Non sono previste ricostruzioni delle parti mancanti del modellato.
