Comune di Bibiana

**INDAGINE FITOSTATICA**  
**Giardino Comune**  
**Giardino Margherita**

**RELAZIONE, QUADRO RIASSUNTIVO**

settembre 2024

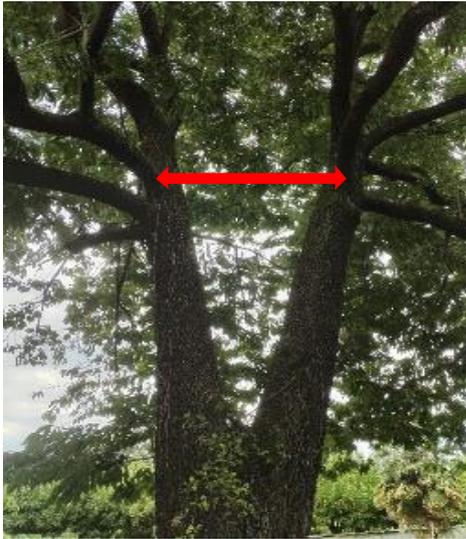
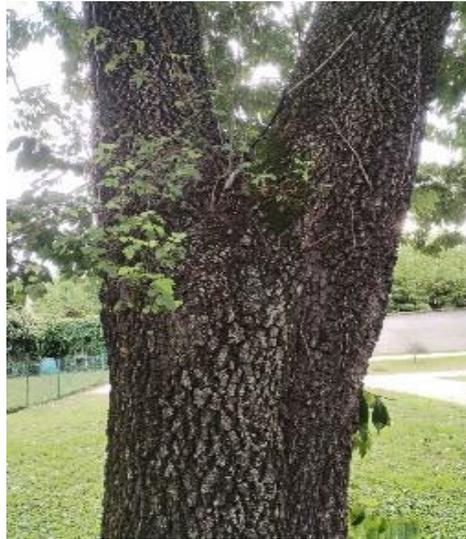
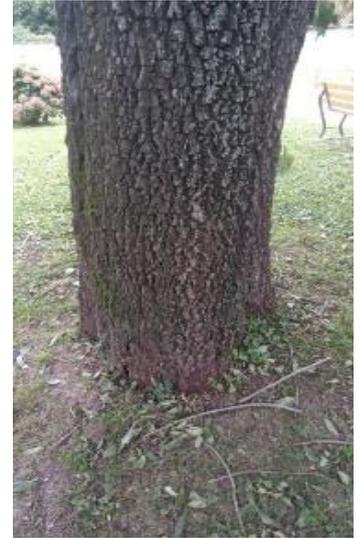
4

branche codominanti con importante inclusione di corteccia al castello, chioma molto espansa, necessaria potatura di contenimento P1 15%; consigliabile ancoraggio reciproco preventivo delle branche per prevenire crack in forcella in caso di violenti carichi dinamici
