### ORDINANZA SINDACALE N. 21 del 28/08/2024

**OGGETTO:** Pronto intervento di somma urgenza, inerente i lavori e le forniture necessarie per il rifacimento e la protezione dei pozzi di raccolta ed emungimento percolato, comprese le relative tubazioni e pompe, siti immediatamente a valle dell'abbancato dei rifiuti della pubblica discarica "Zuppà" del Comune di Mazzarrà Sant'Andrea, ai sensi dell'art. 50 del Decreto Legislativo 18 agosto 2000, n°267.

Oggetto: Discarica di Mazzarrà Sant'Andrea. Necessità di ripristino urgente dell'impianto di captazione del percolato. Necessità di ripristino del capping. Necessità di ripristino dell'impianto di captazione del biogas.

## RELAZIONE TECNICA

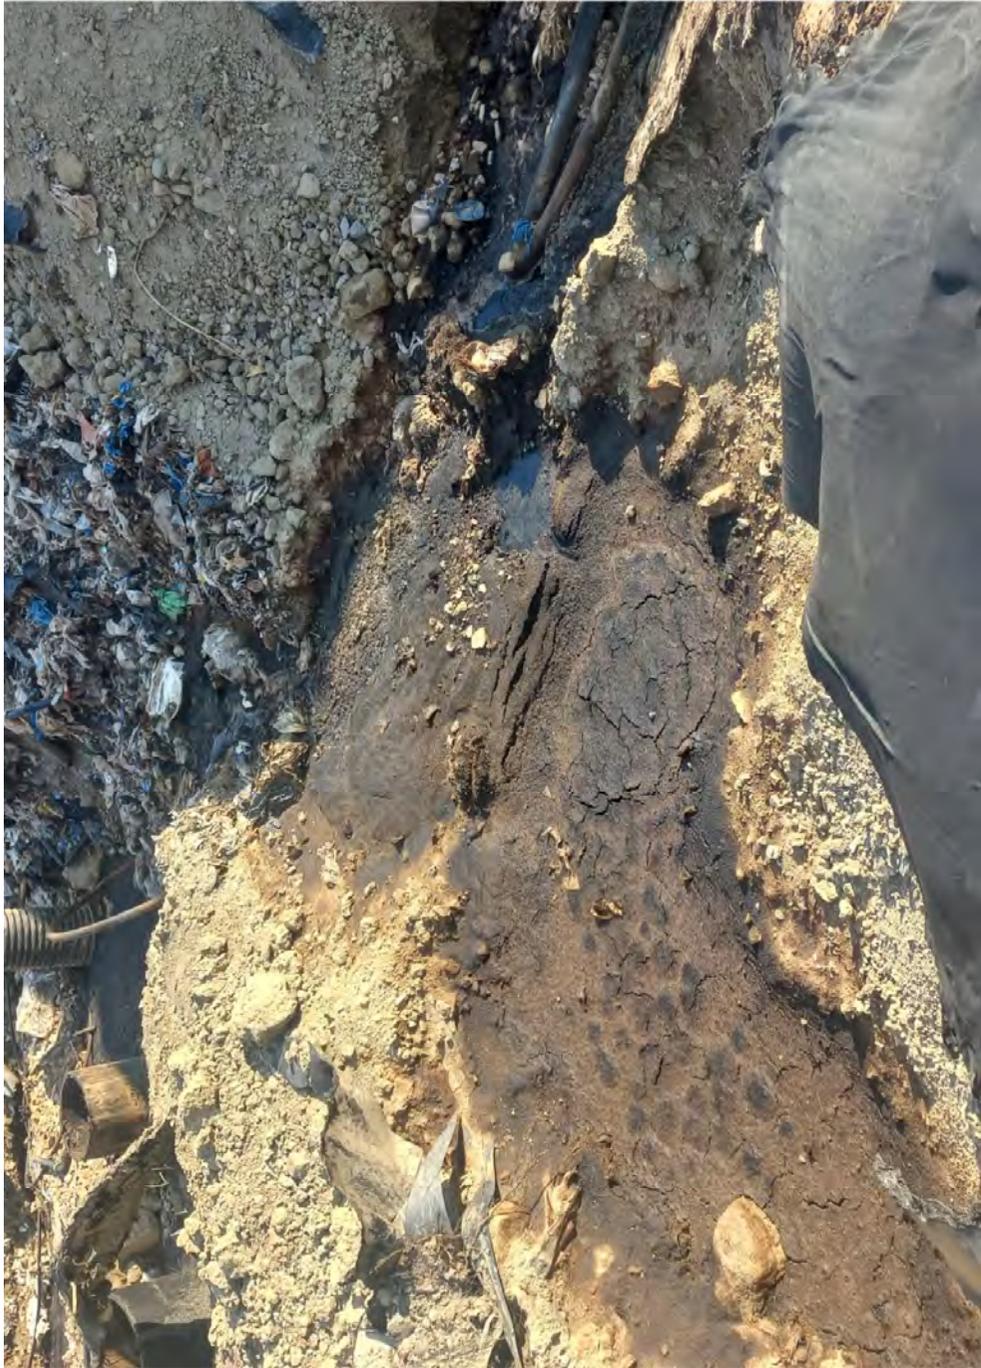
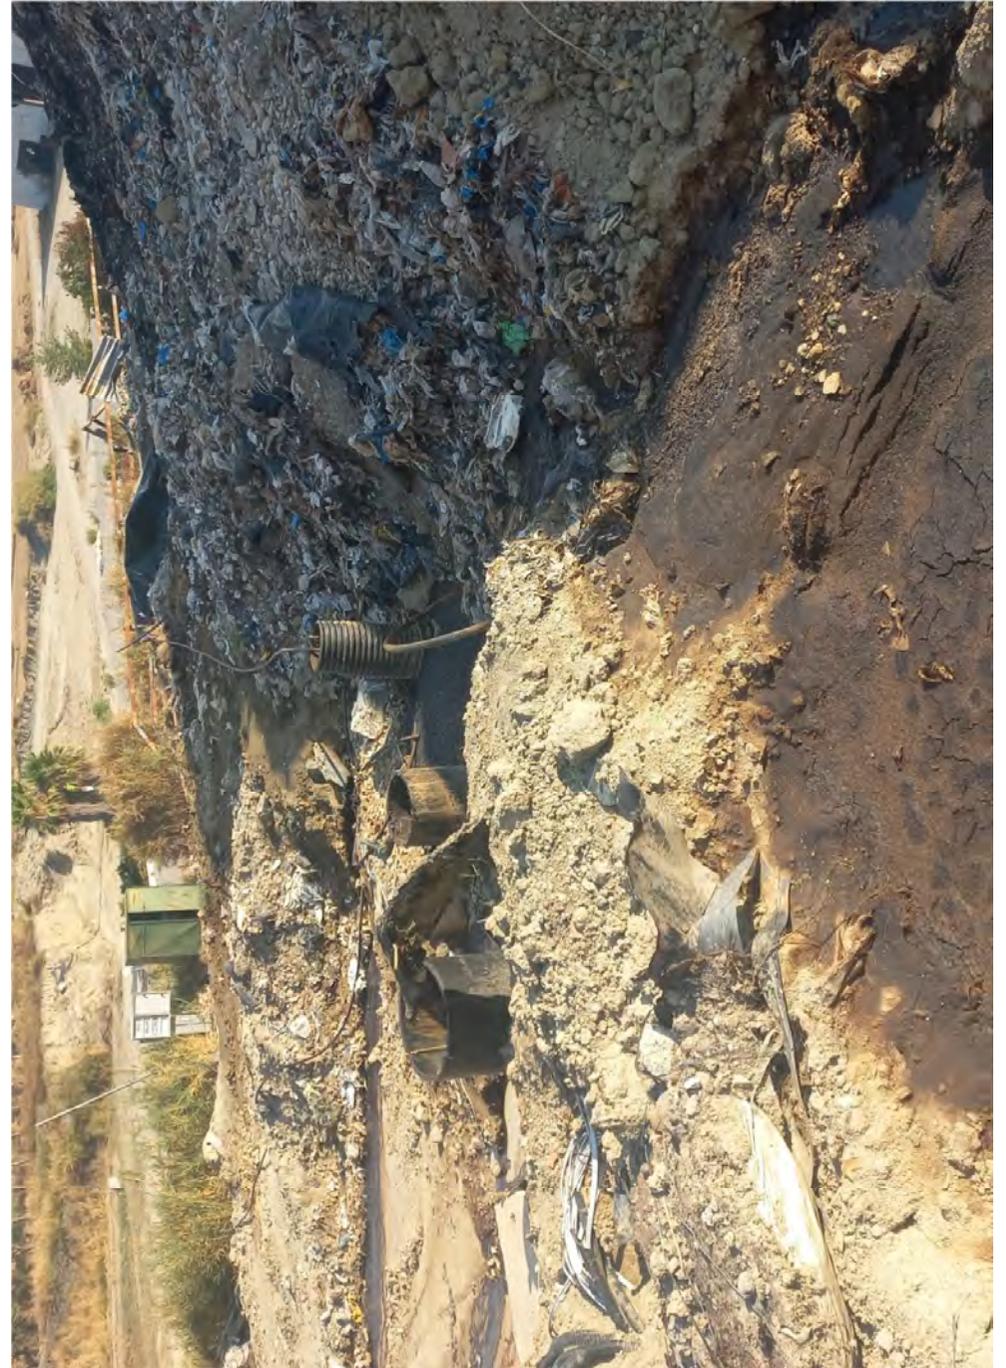
**Foto del Lato Est**

Nella parte bassa dell'impianto, in corrispondenza della pista in cemento che raggiunge il dreno di raccolta del percolato, dove sono posti i pozzi di raccolta che alloggiavano le pompe di emungimento che trasferiscono il liquido raccolto alle vasche di raccolta, come si può vedere dalle allegare immagini, è stato creato un varco mediante uno scavo in trincea, che ha distrutto lo stesso drenaggio, comportando lo scivolamento di terra all'interno dei drenaggi, il riempimento dei pozzi e lo spostamento del percorso dello stesso percolato raccolto.

I gabbioni saranno collocati secondo i lati nord e sud, allo scopo di arginare le terre (lato nord) ed i residui dei rifiuti combusti instabilizzati per tale motivo (lato sud); saranno costituiti inoltre due argini, il primo a monte (lato ovest) ed il secondo, più in basso (lato est) con funzione di protezione del dreno costituito da pietrisco di pezzatura differente.

Per ripristinare il dreno e costituire un sistema duraturo si ritiene necessario costituire degli argini utilizzando dei gabbioni in modo da ricostruire una trincea finalizzata con i pozzi di raccolta che devono essere ricostituiti in quanto bruciati insieme alle pompe, ai cavi elettrici ed ai tubi di trasferimento del percolato alle vasche.

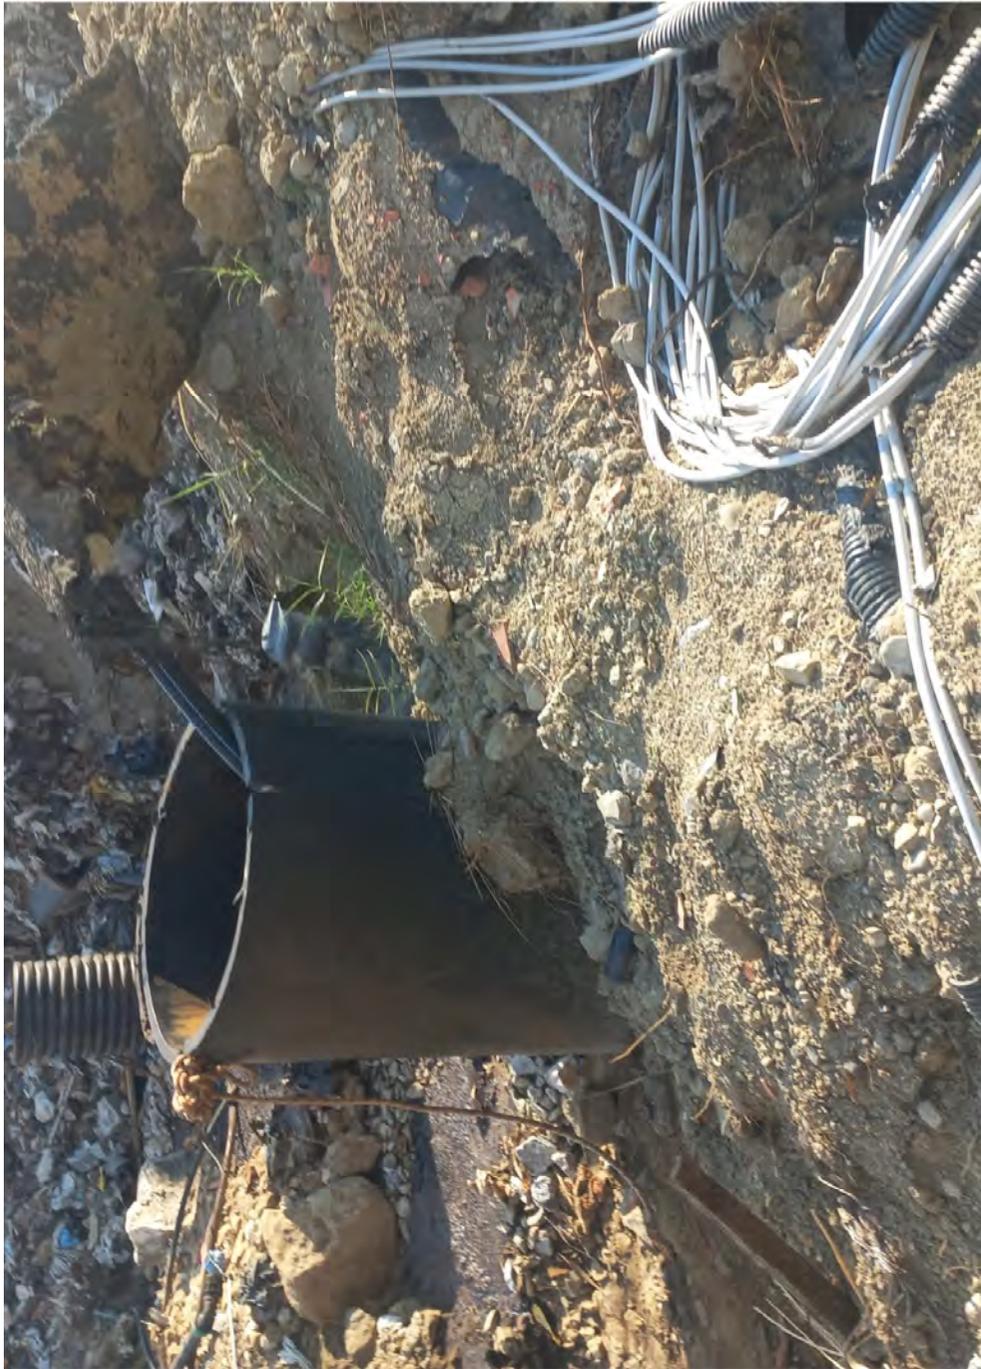
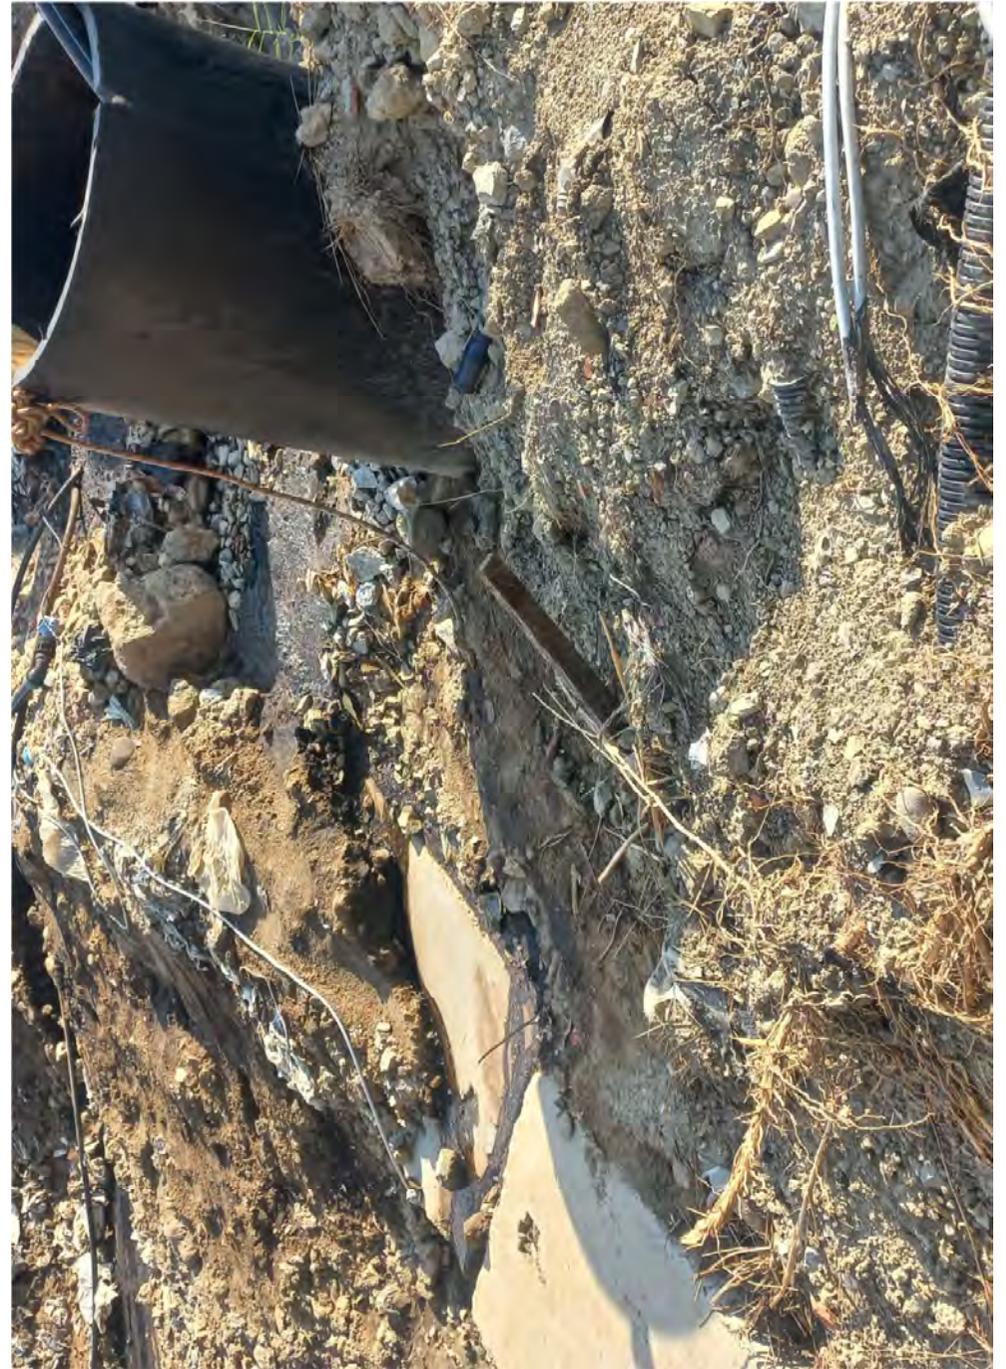
**Foto pozzi bruciati**

**Che** da tale ultimo sopralluogo è emersa l'urgentissima necessità del presente nuovo intervento, **poiché le ultime consistenti piogge hanno causato lo smottamento del terreno vegetale recentemente utilizzato dai Vigili del Fuoco per lo spegnimento dell'incendio in epigrafe, con il conseguente interrimento degli unici n° 3 pozzi di raccolta ed emungimento percolato rimasti attivi a valle dell'abbancato dei rifiuti;**

Nel ricostituito dreno saranno collocati i pozzi compresi di pompe (con relativa alimentazione dai quadri elettrici) e di tubazione di raccolta finalizzata allo scarico nelle vasche di raccolta del percolato.
