Comune di Etroubles

**"all'intervento di rifacimento
dell'acquedotto
nel Borgo di Etroubles (AO) in
rue Albert Deffeyes"**

**CODICE SITO
026-0003**

RELAZIONE ASSISTENZA ARCHEOLOGICA

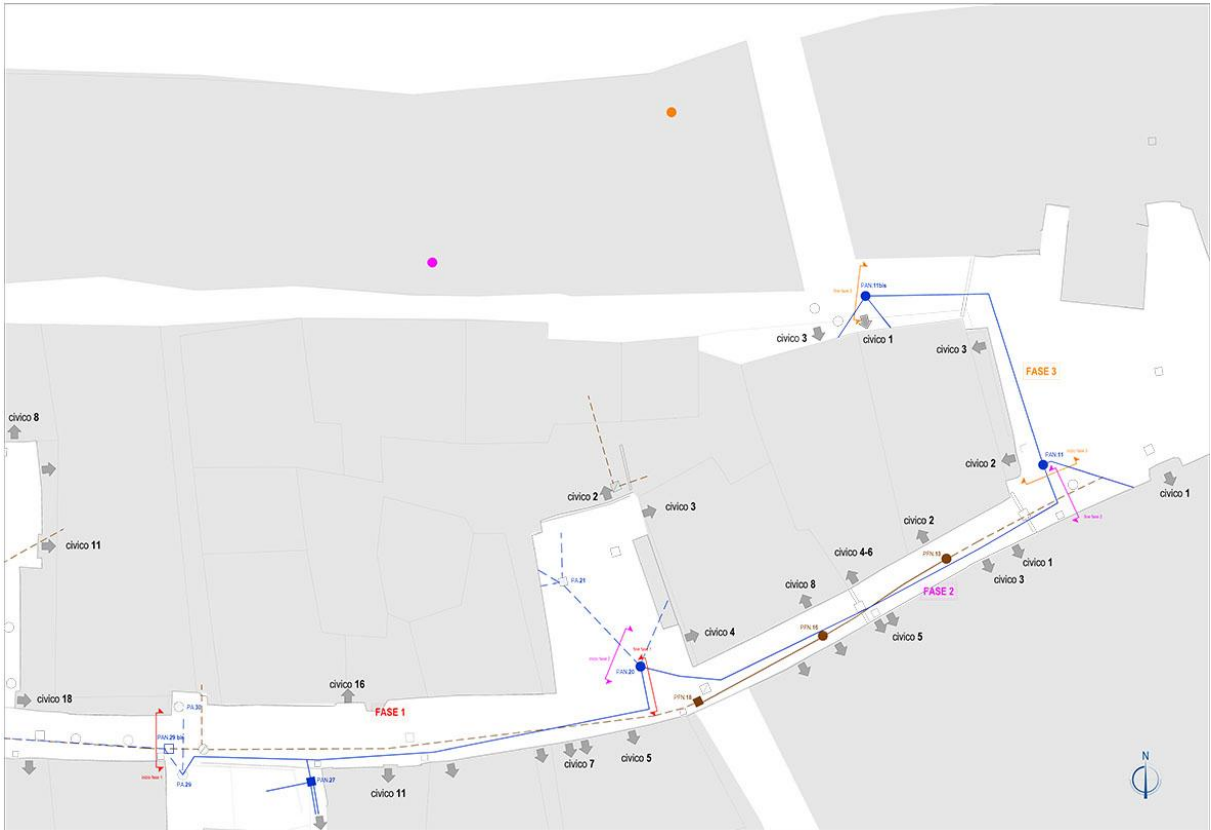
Planimetria con posizionamento dei condotti su catastale (estratto da rilievo Ing Rosset - Studio Faber).

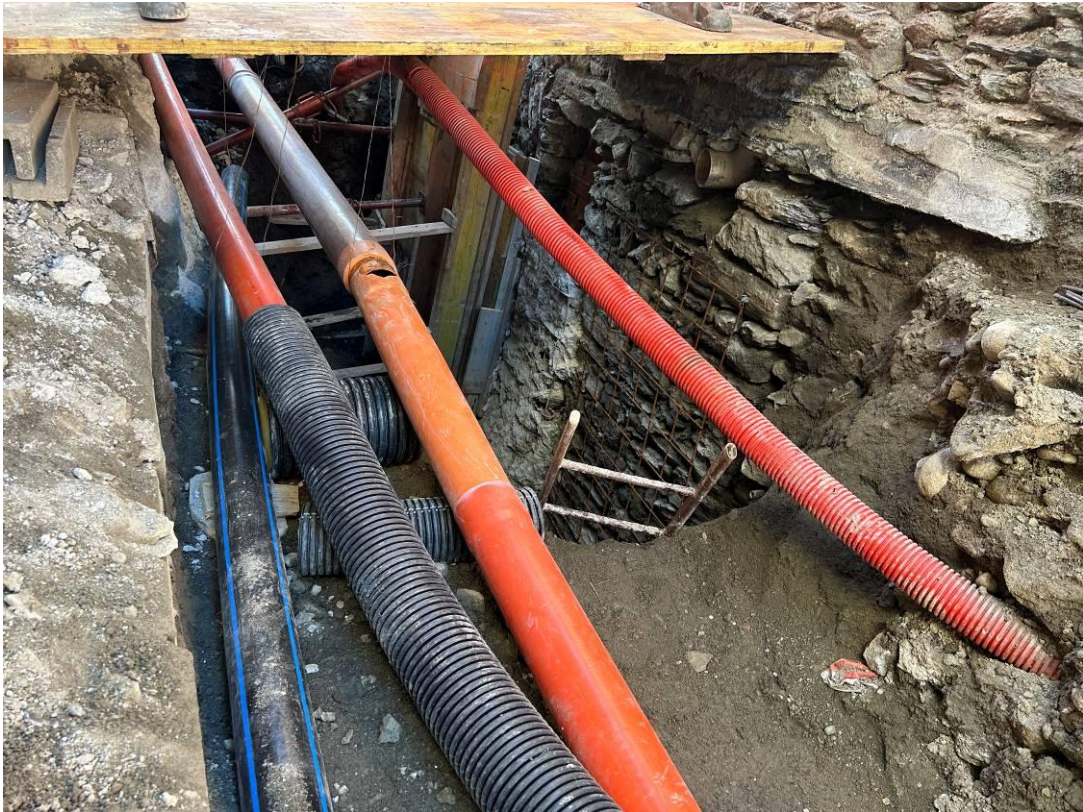
Un tratto dello scavo su via Albert Deffeyes.

Il terreno a causa di tali attività pregresse, si presentava molto incoerente e in qualche tratto, come nell'immagine sopra riportata, tendeva a creare degli smottamenti che

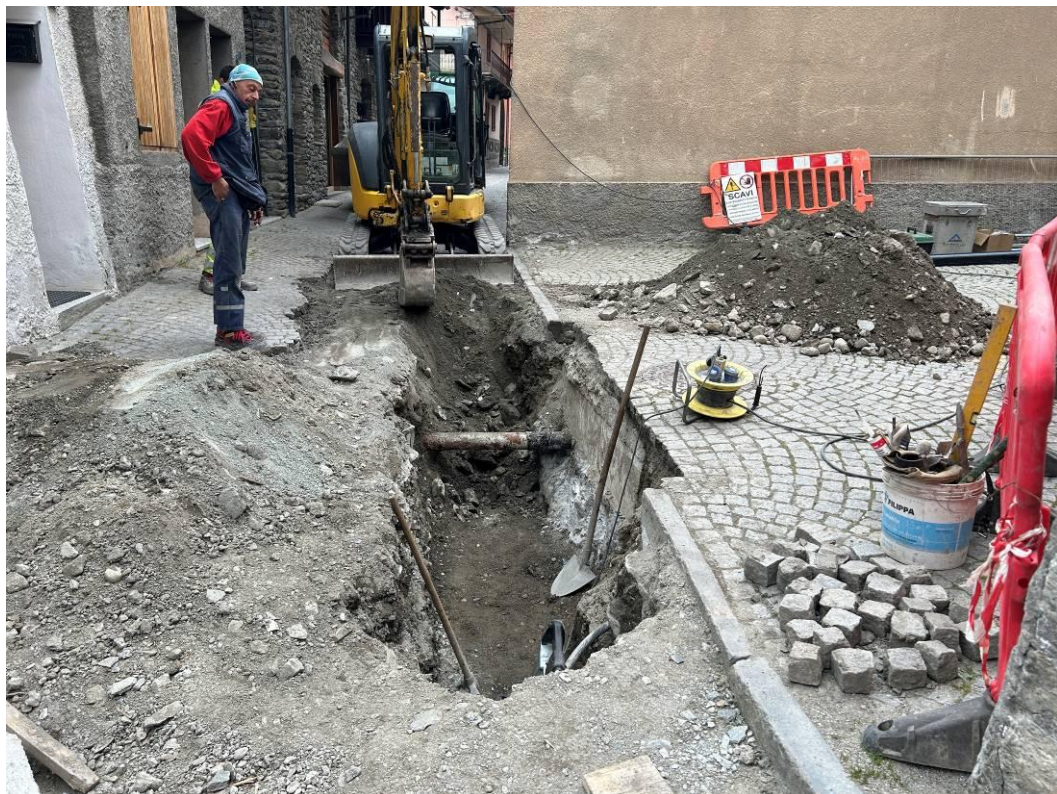
portavano allo scoperto le fondazioni, o le pareti dei vani cantinati degli edifici prospicienti la via. Tale situazione determinava la necessità per qualche breve porzione di intervenire con opere di sottomurazione. La limitata, e necessariamente rapida, esecuzione di queste operazioni non permetteva di eseguire verifiche sulle tessiture murarie e la lettura di eventuali rapporti stratigrafici. La contenuta estensione del sedime stradale della via e la considerevole quantità di sottoservizi funzionali alle varie utenze, determinava la completa assenza di porzioni di deposito stratigrafico di formazione archeologica.

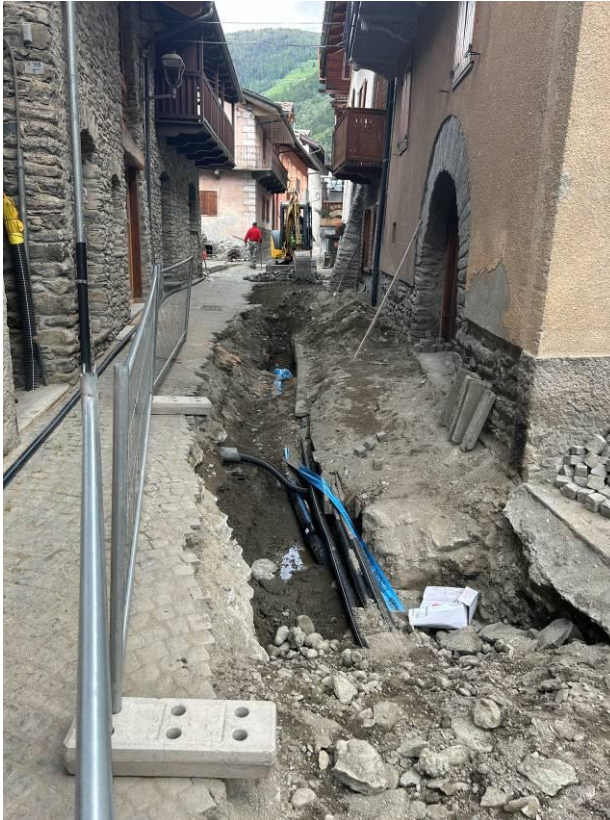
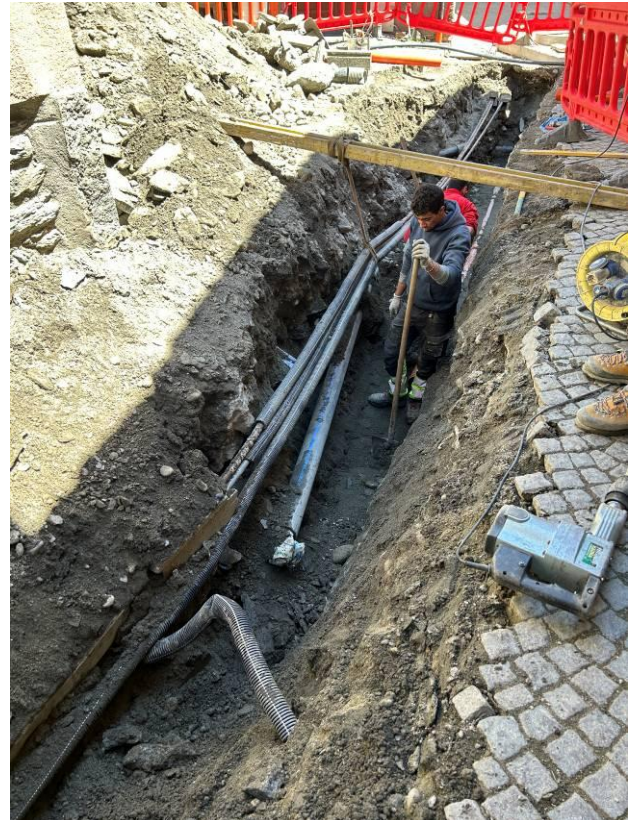
presenza di questi precedenti sottoservizi evidenziava un deposito, sottostante l'attuale sedime stradale, già profondamente intaccato e manomesso.

Alcuni tratti con l'evidente presenza di vari sottoservizi.

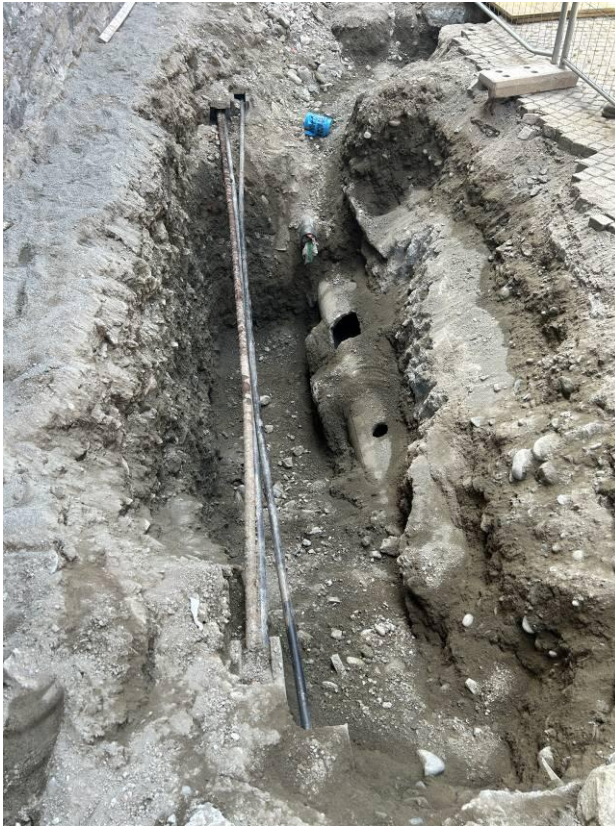
Nel prosieguo della realizzazione delle trincee inoltre si constatava la presenza, a maggiore profondità, di un condotto fognario in tubi di cemento che occupava l'asse centrale della via. In molti punti, tale condotta, evidenziava numerosi tratti danneggiati che determinavano la necessità di eseguire una parziale sostituzione. Lo scavo fatto a suo tempo per la posa di questa condotta ha profondamente manomesso ogni eventuale presenza di depositi stratigrafici.

La presenza del condotto fognario

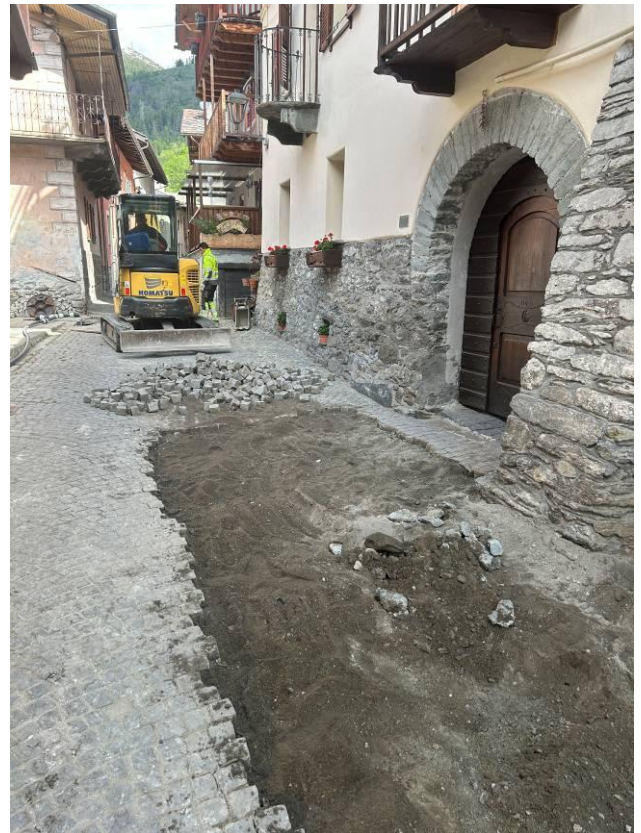
La fase di ripavimentazione

nelle adiacenze della trincea. L'intervento non ha quindi evidenziato, nella stratificazione portata in luce, alcun elemento riconducibile a frequentazione antica. L'intero tratto è stato, a conclusione dei lavori, oggetto di ripavimentazione.
