OGGETTO: Pronto intervento di somma urgenza, inerente i lavori e le forniture necessarie per il rifacimento e la protezione dei pozzi di raccolta ed emungimento percolato, comprese le relative tubazioni e pompe, siti immediatamente a valle dell'abbancato dei rifiuti della pubblica discarica "Zuppà" del Comune di Mazzarrà Sant'Andrea, ai sensi dell'art. 50 del Decreto Legislativo 18 agosto 2000, n°267.

Oggetto: Discarica di Mazzarrà Sant'Andrea. Necessità di ripristino urgente dell'impianto di captazione del percolato. Necessità di ripristino del capping. Necessità di ripristino dell'impianto di captazione del biogas.

RELAZIONE TECNICA

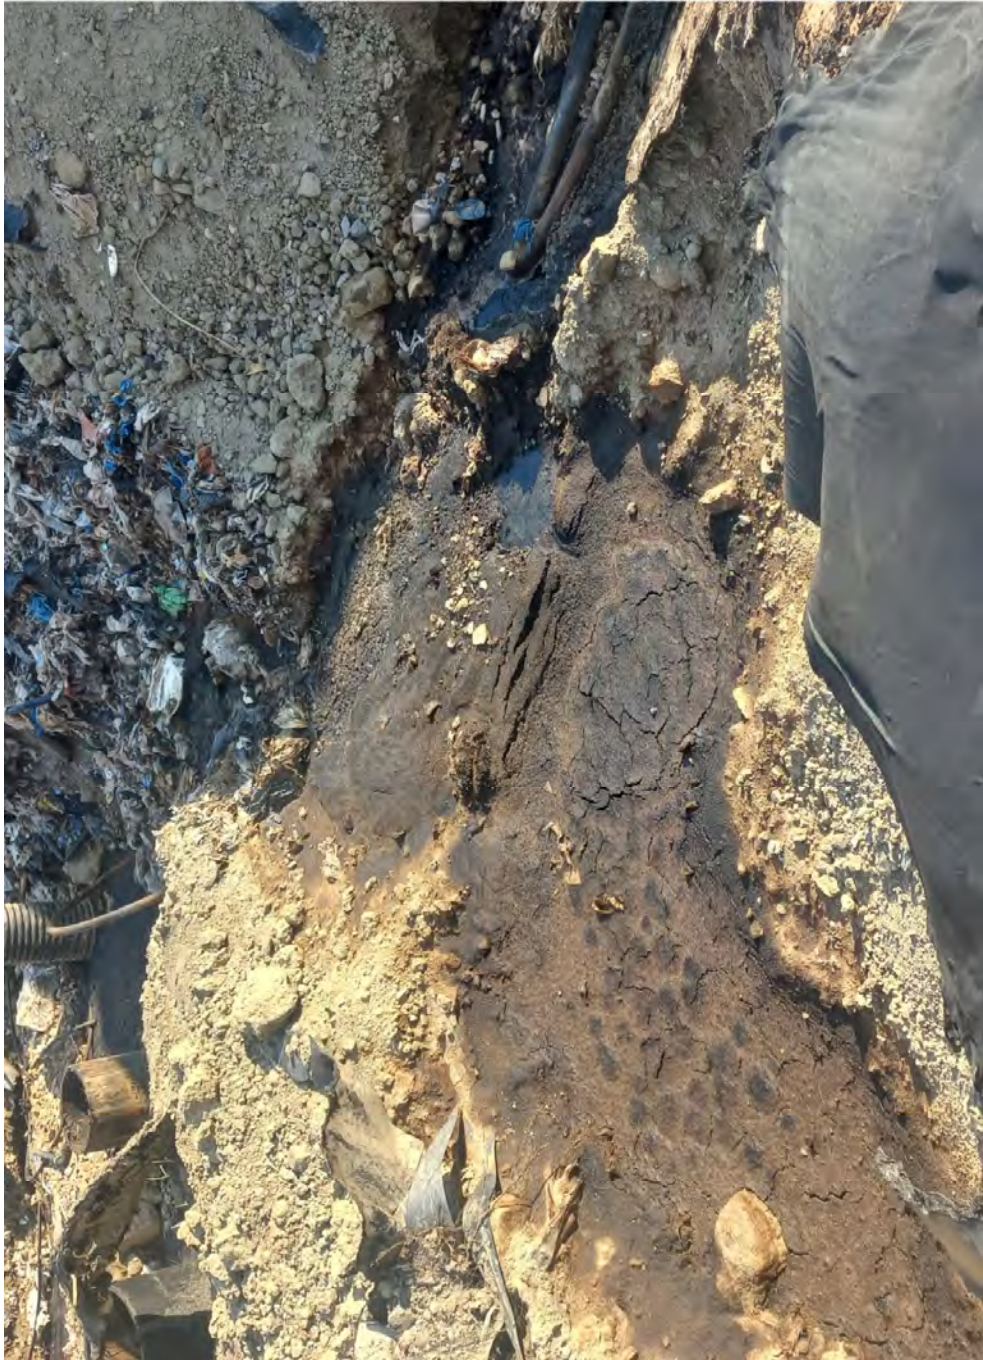
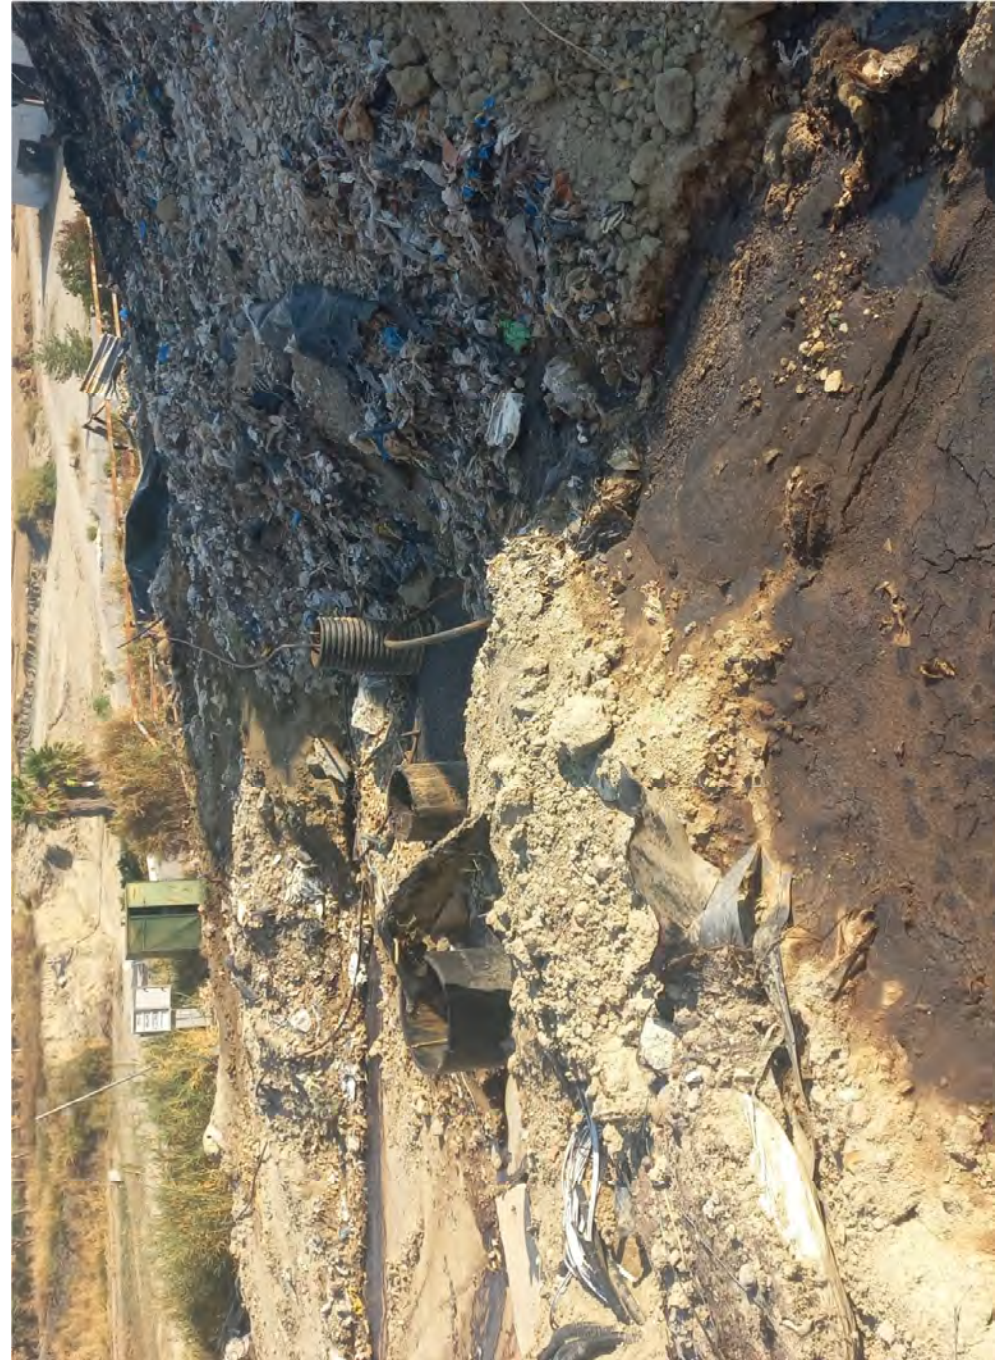
Foto del Lato Est

Nella parte bassa dell'impianto, in corrispondenza della pista in cemento che raggiunge il dreno di raccolta del percolato, dove sono posti i pozzi di raccolta che alloggiavano le pompe di emungimento che trasferiscono il liquido raccolto alle vasche di raccolta, come si può vedere dalle allegare immagini, è stato creato un varco mediante uno scavo in trincea, che ha distrutto lo stesso drenaggio, comportando lo scivolamento di terra all'interno dei drenaggi, il riempimento dei pozzi e lo spostamento del percorso dello stesso percolato raccolto.

I gabbioni saranno collocati secondo i lati nord e sud, allo scopo di arginare le terre (lato nord) ed i residui dei rifiuti combusti instabilizzati per tale motivo (lato sud); saranno costituiti inoltre due argini, il primo a monte (lato ovest) ed il secondo, più in basso (lato est) con funzione di protezione del dreno costituito da pietrisco di pezzatura differente.

Per ripristinare il dreno e costituire un sistema duraturo si ritiene necessario costituire degli argini utilizzando dei gabbioni in modo da ricostruire una trincea finalizzata con i pozzi di raccolta che devono essere ricostituiti in quanto bruciati insieme alle pompe, ai cavi elettrici ed ai tubi di trasferimento del percolato alle vasche.

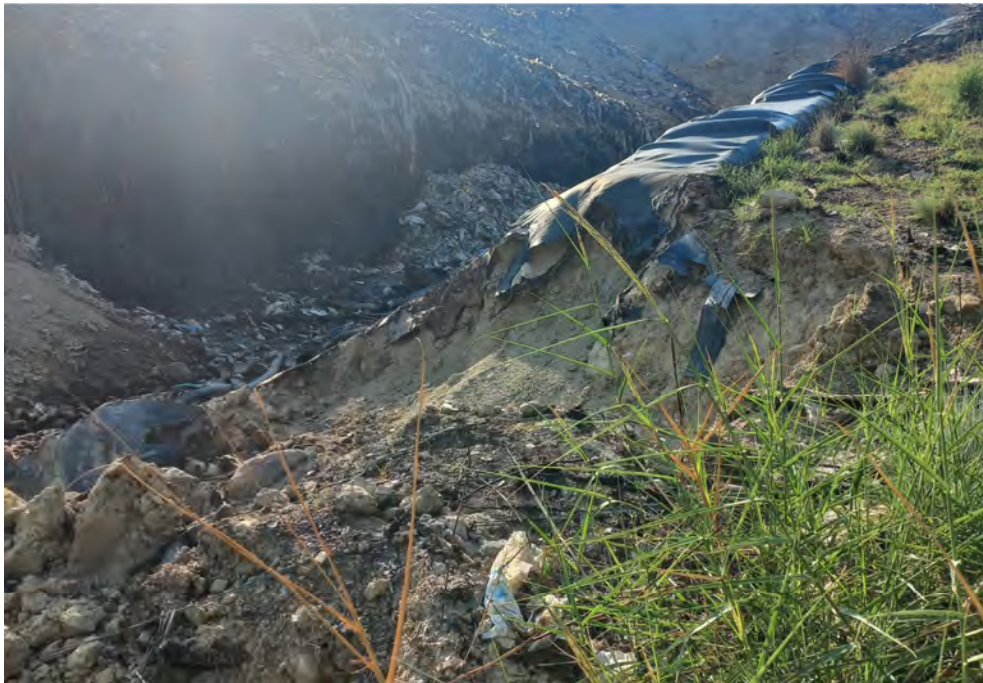
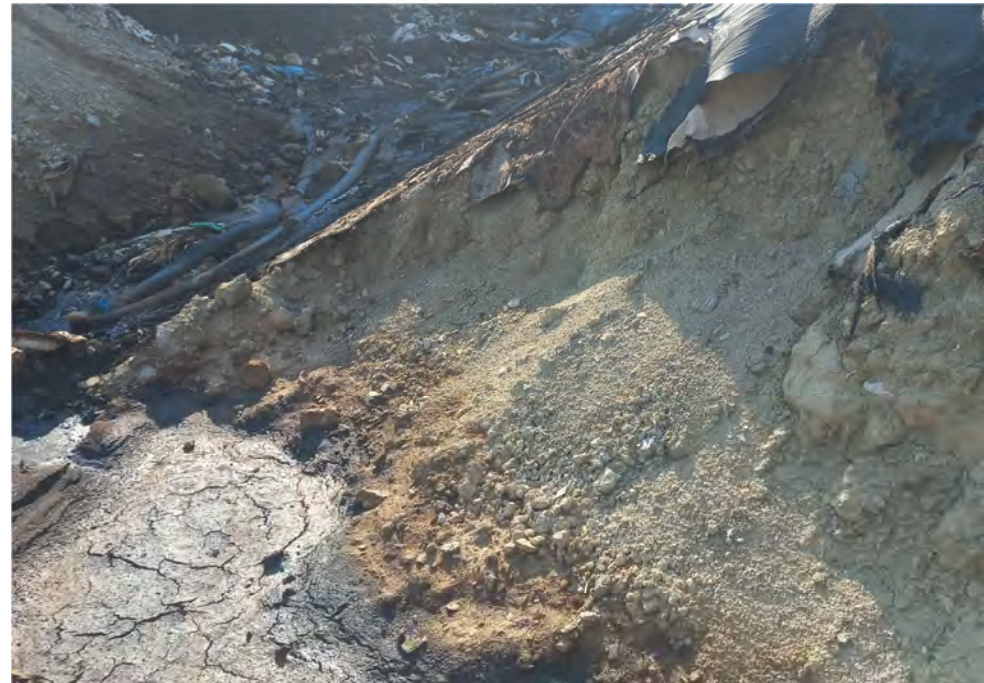
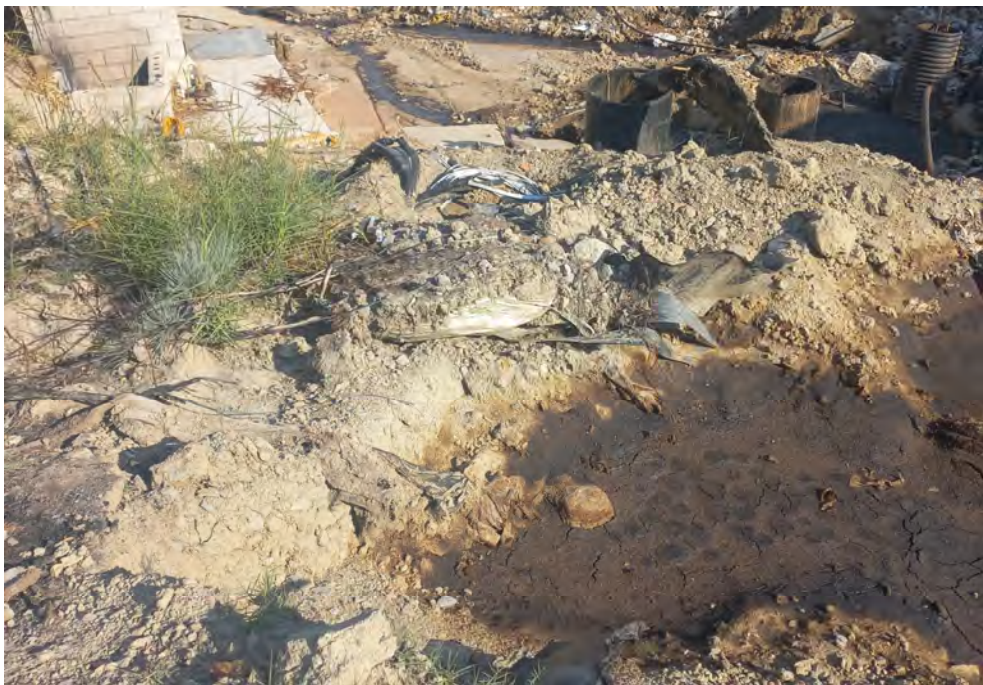
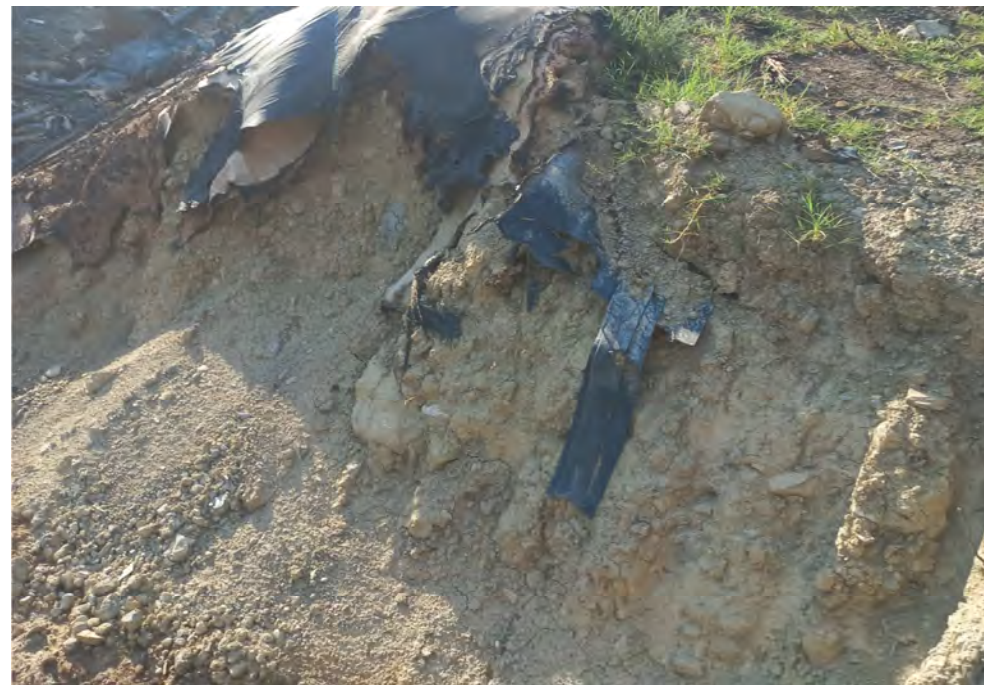
Foto del Lato Nord

portare a valle. La pista di emergenza realizzata dai Vigili del Fuoco diverrà, in occasione di eventi meteorici futuri, una via preferenziale per il dilavamento delle terre (che diverranno fango con la pioggia) utilizzate per la ricopertura dei rifiuti in corso di combustione (operazione posta in opera per raffreddare lo strato superficiale dell'ammasso).

Sarà ricostituito il manto impermeabile lato nord a partire dall'estradosso dei gabbioni.

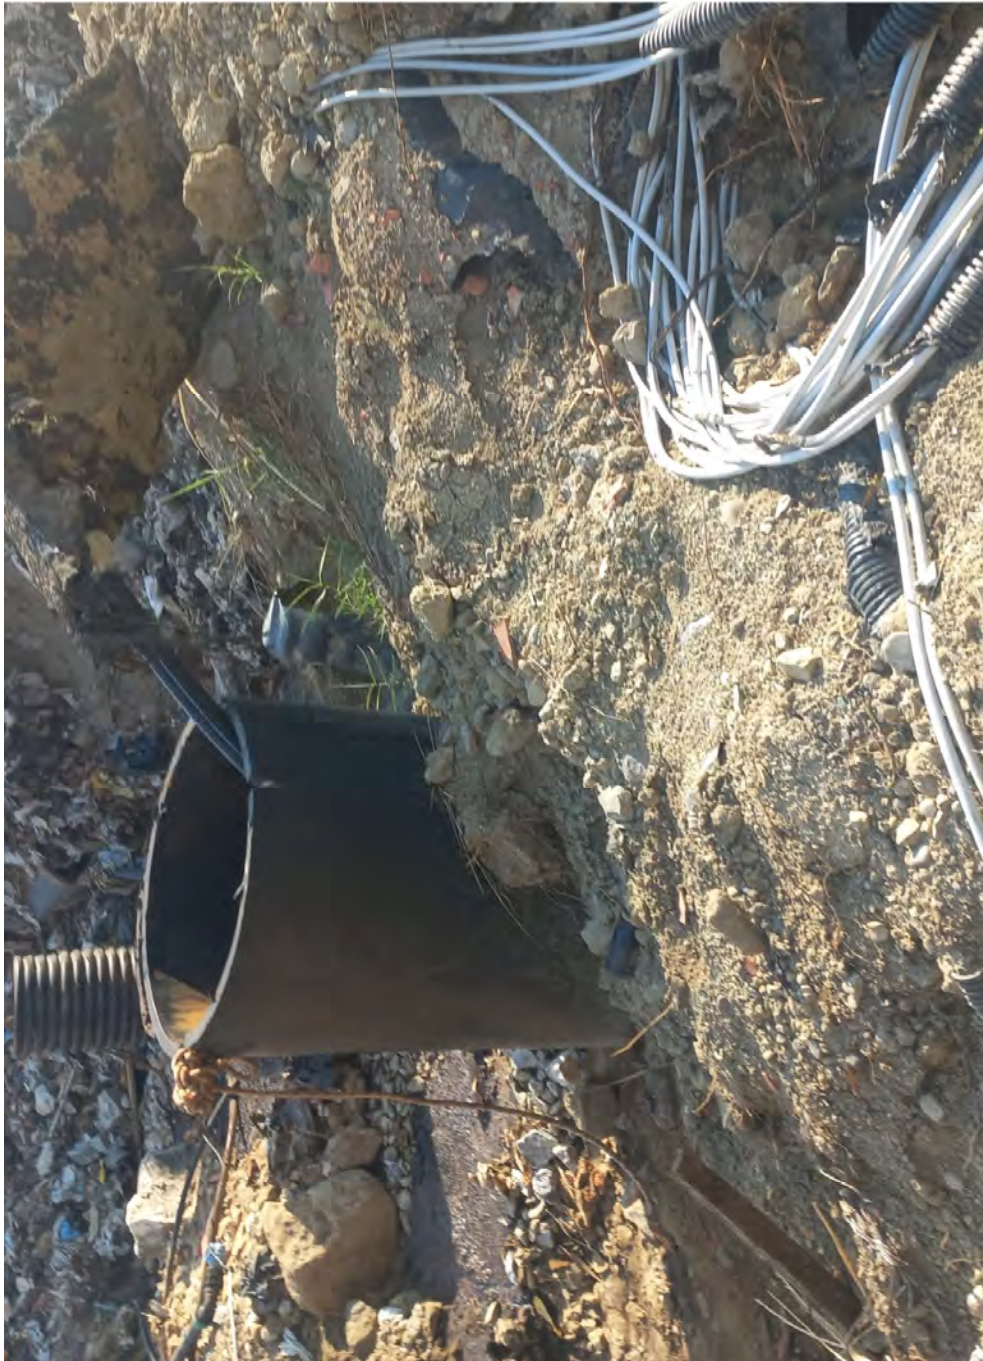
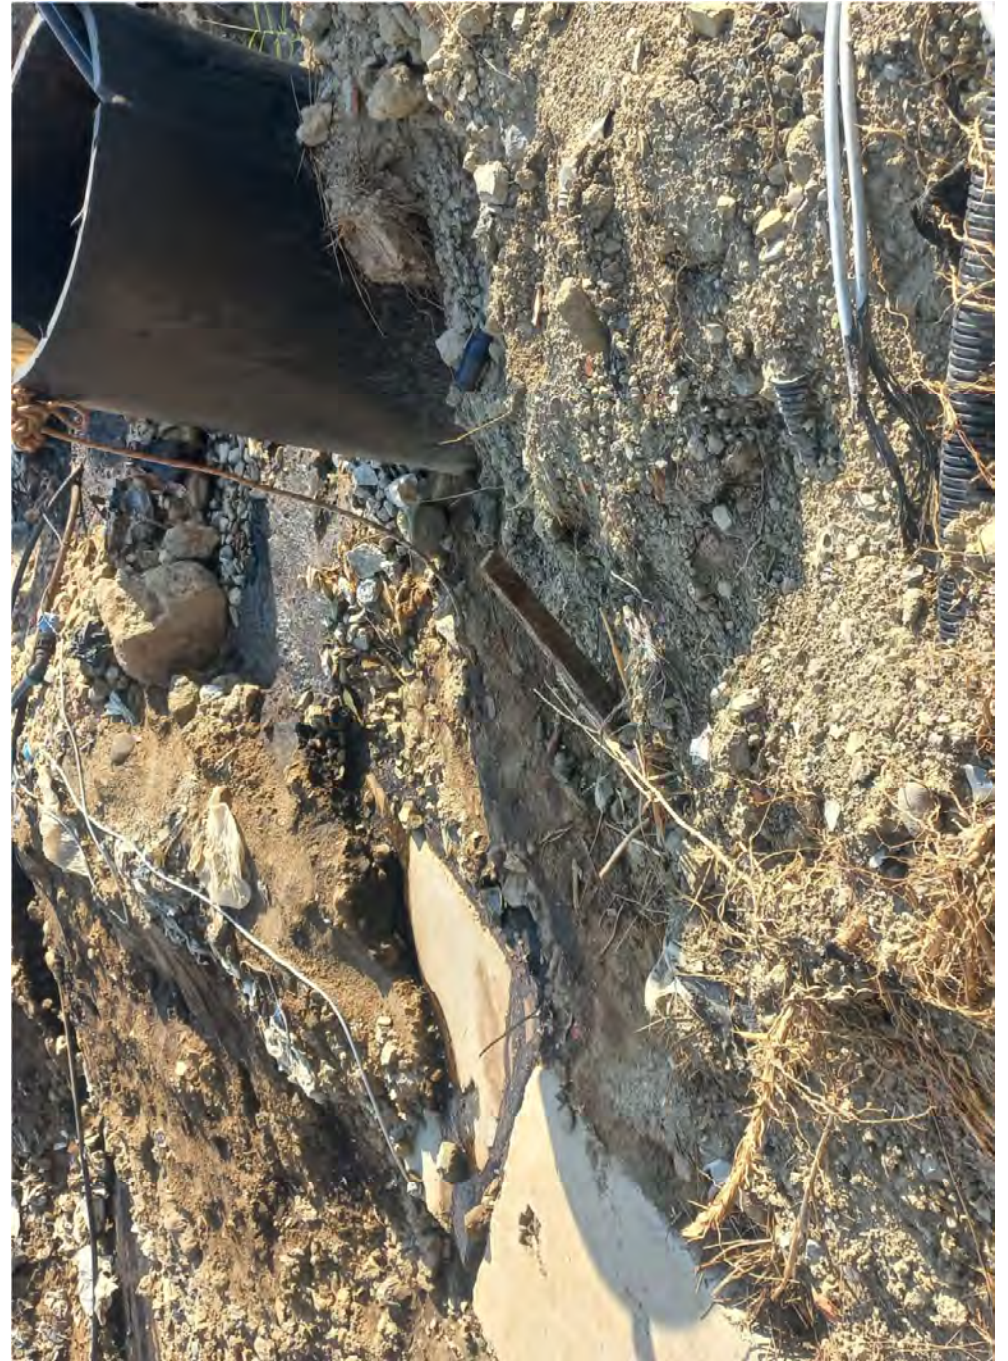
Foto pozzi bruciati

Che da tale ultimo sopralluogo è emersa l'urgentissima necessità del presente nuovo intervento, **poiché le ultime consistenti piogge hanno causato lo smottamento del terreno vegetale recentemente utilizzato dai Vigili del Fuoco per lo spegnimento dell'incendio in epigrafe, con il conseguente interrimento degli unici n° 3 pozzi di raccolta ed emungimento percolato rimasti attivi a valle dell'abbancato dei rifiuti;**

Nel ricostituito dreno saranno collocati i pozzi compresi di pompe (con relativa alimentazione dai quadri elettrici) e di tubazione di raccolta finalizzata allo scarico nelle vasche di raccolta del percolato.
